## Rapportage Asbestinventarisatie

het gehele bouwwerk gelegen aan de  
Van Godewijckstraat 19 en 25 te Dordrecht

**Projectnummer** : M-73776

**Rapportnummer** : 770237

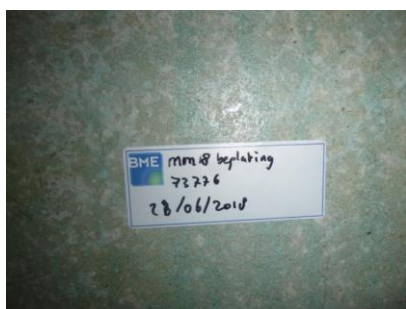
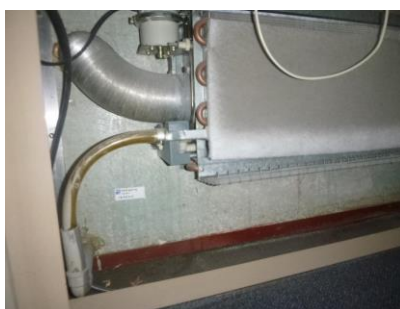
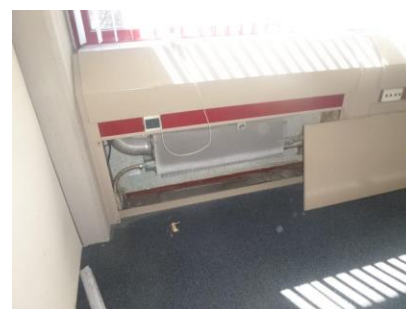
| toepassing 1: beplating | | toepassing ID (EVA): 501752 | |

| risicoklasse | : | 2 SMA-rt 2.2 | |
| MM18 | 2018.018299.1 | conform analyse laboratorium (PLM) | chrysotiel, 15-30% |

De toepassing betreft asbesthoudende beplating achter de radiatoren. De beplating is zichtbaar geïmpregneerd.

foto: beplating

Verhoogd risico, saneren, of verwijderen op korte termijn. Bij het behoud van de toepassing wordt het opstellen van een beheersplan aanbevolen.

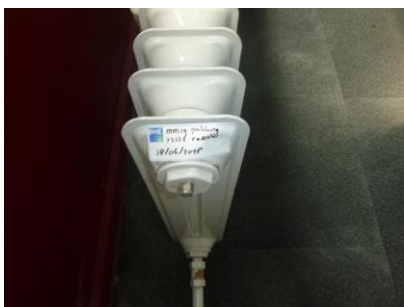
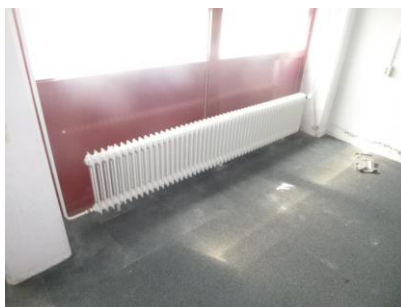
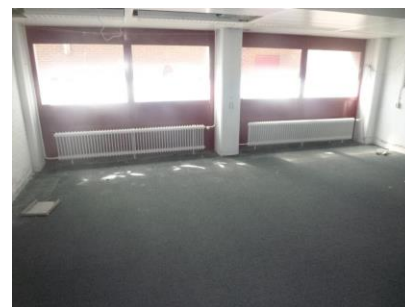
| <b>toepassing 2: pakking in radiatoren</b> | | <b>toepassing ID (EVA): 501753</b> | |

| <b>risicoklasse</b> | : | <b>1 SMA-rt 2.2</b> | |
| MM19 | 2018.018299.1 | conform analyse laboratorium (PLM) | chrysotiel, 30-60% |

De toepassing betreft asbesthoudende pakkingen in radiatoren.

*foto: pakking*

Laag risico, saneren of verwijderen voorafgaand aan renovatie, revisie, sloop of bij leegstand (mutatie). Bij het behoud van de toepassing wordt het opstellen van een beheersplan aanbevolen.

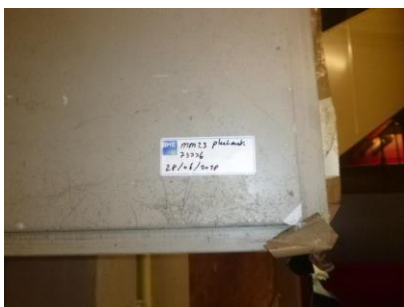
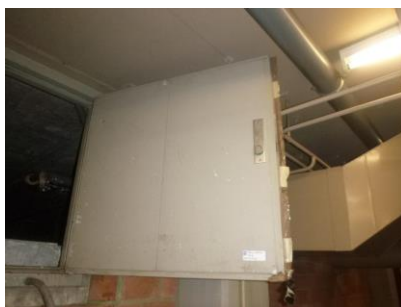
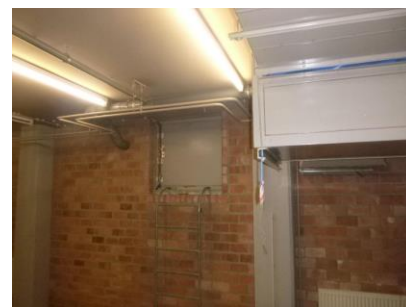
| <b>toepassing 3: brandwerende beplating</b> | | <b>toepassing ID (EVA): 501755</b> | |

| <b>risicoklasse</b> | : | <b>2A SMA-rt 2.2</b> | |
| MM23 | 2018.018299.1 | conform analyse laboratorium (PLM) | amosiet, 15-30% |

De toepassing betreft asbesthoudend plaatmateriaal aan een deurtje. Het plaatmateriaal zit bevestigd op een deurtje naar een loze ruimte onder de vloer. De beplating is behandeld met verf.

*foto: brandwerende beplating*

Verhoogd risico, saneren, of verwijderen op korte termijn. Bij het behoud van de toepassing wordt het opstellen van een beheersplan aanbevolen.

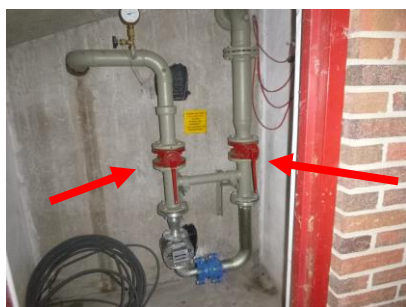
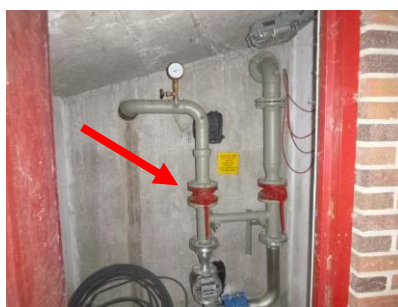
| <b>toepassing 9: pakking</b> | | <b>toepassing ID (EVA): 501756</b> | |

| <b>risicoklasse</b> | : | <b>1 SMA-rt 2.2</b> | |
| MM23 | 2018.018299.1 | conform analyse laboratorium (PLM) | chrysotiel 30-60 % |

De toepassing betreft losse en geklemdde pakkingen in de gaskast.

foto: Pakking

| <b>opmerking sanering</b> | : | Toepassing in zijn geheel verwijderen inclusief flens. | |

Laag risico, saneren of verwijderen voorafgaand aan renovatie, revisie, sloop of bij leegstand (mutatie). Bij het behoud van de toepassing wordt het opstellen van een beheersplan aanbevolen.

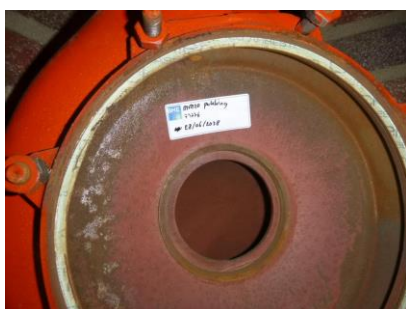
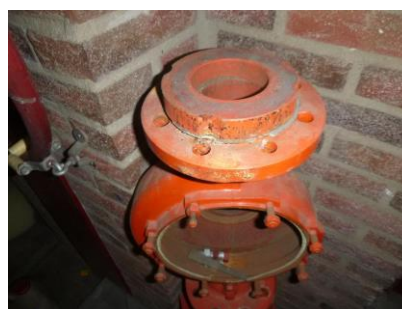
| toepassing 4: pakking | | toepassing ID (EVA): 501909 |

De toepassing betreft niet asbesthoudende pakkingen in los installatieonderdeel.

foto: pakking

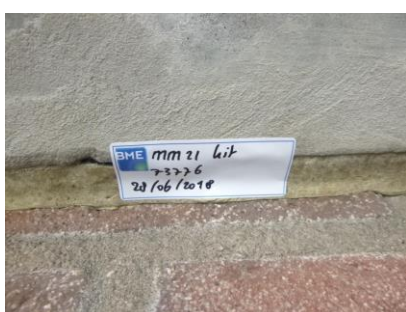
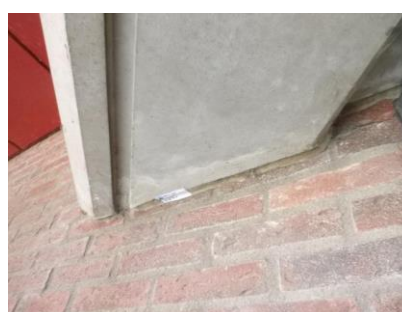
| toepassing 5: afdichting | | toepassing ID (EVA): 501911 |

De toepassing betreft niet asbesthoudende kit in de dilatatievoegen.

foto: afdichting

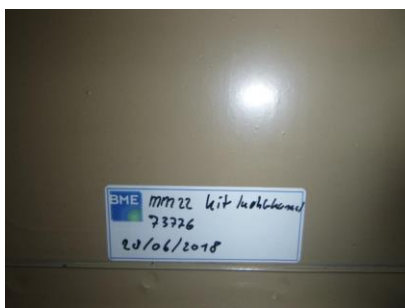
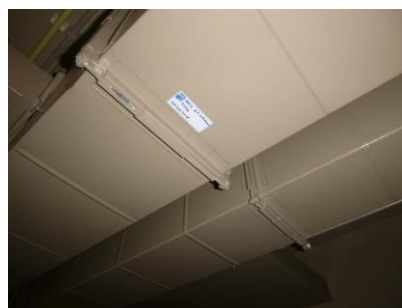
| <b>toepassing 6: afdichting</b> | | <b>toepassing ID (EVA): 501913</b> |

De toepassing betreft niet asbesthoudende kit aan de luchtkanalen.

*foto: afdichting*

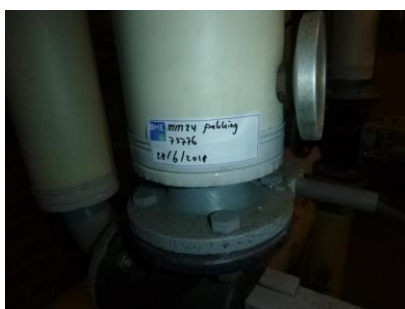
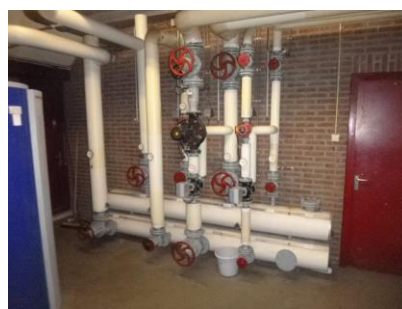
| <b>toepassing 7: pakking</b> | | <b>toepassing ID (EVA): 501914</b> |

De toepassing betreft niet asbesthoudende pakkingen tussen de flensen van de installatie.

*foto: pakking*

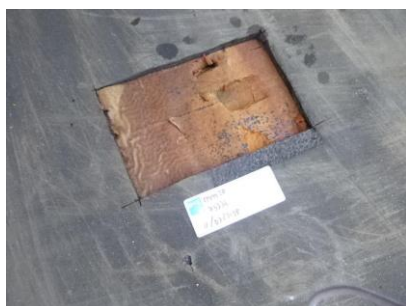
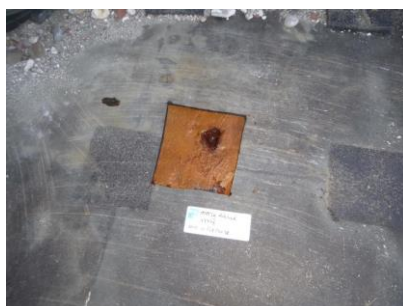
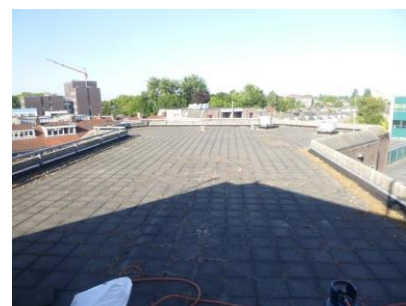
| toepassing 8: dakbedekking | | toepassing ID (EVA): 501915 |

De toepassing betreft niet asbesthoudende bitumen dakbedekking.

*foto: dakbedekking*
