## BVC+ Vlijweide te Dordrecht

Martijn van der Spoel  
7 december 2021

AC-21-0179

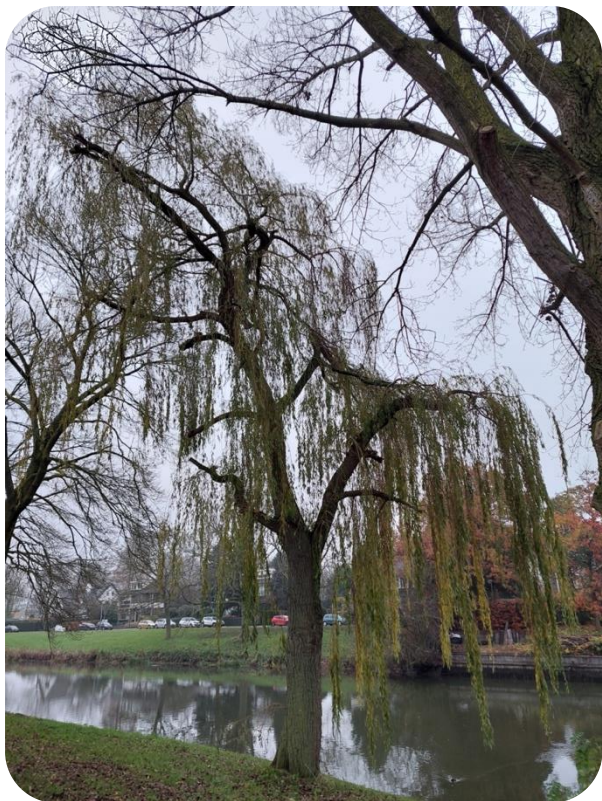
Foto 1: boomnr. 18729 gekandelaberd.

| Boom nr. | Boomsoort | Stam-dia. | Kroon-dia. | Boom-hoogte | Conditie | Mechanische Kwaliteit | Toekomst-verwachting | Opdruk | Conclusie | Potentieel verplantbaar? | Nest/Kast | Opmerkingen |
|---|---|---|---|---|---|---|---|---|---|---|---|---|
| 18729 | Salix sepulcralis 'Chrysocoma' | 50-60 cm | 9-11 m | 12-15 m | Redelijk | Matig | Redelijk (10-15 jaar) | Nee | Veilige Boom | Nee | | Gekandelaberd. |

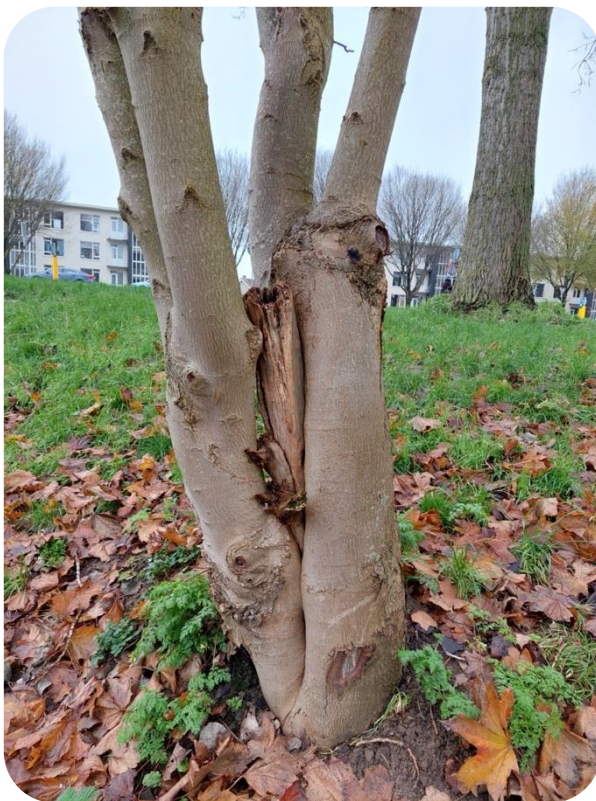
Foto 2: boomnr. 42248 dood stamdeel.

| Boom nr. | Boomsoort | Stam-dia. | Kroon-dia. | Boom-hoogte | Conditie | Mechanische Kwaliteit | Toekomst-verwachting | Opdruk | Conclusie | Potentieel verplantbaar? | Nest/Kast | Opmerkingen |
|---|---|---|---|---|---|---|---|---|---|---|---|---|
| 42248 | <i>Acer platanoides</i> 'Faassen's black' | 20-30 cm | 5-7 m | 6-9 m | Goed | Redelijk | Goed (>15 jaar) | Nee | Veilige Boom | Ja | | 3stammig waarbij 1 stam dood is en afgezaagd. |

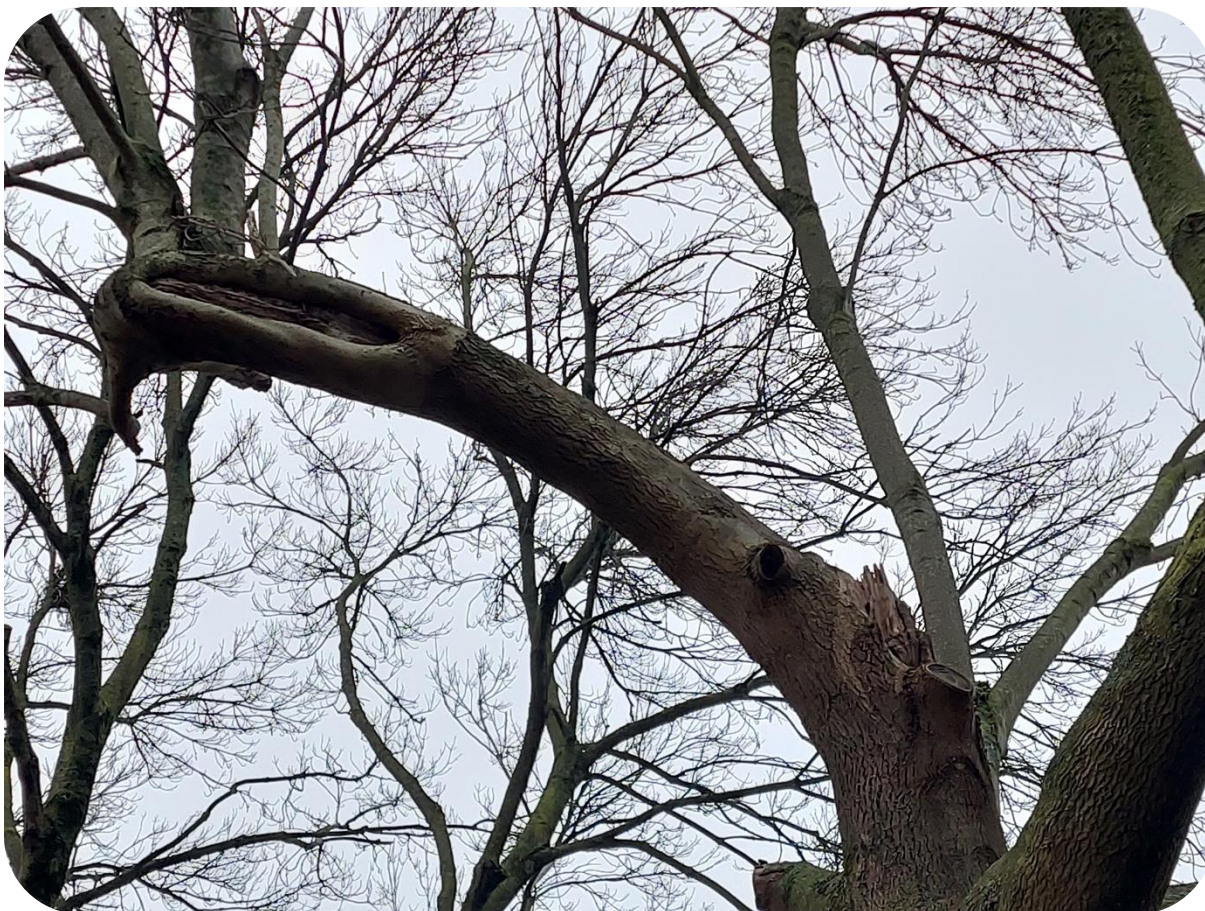
Foto 3: boomnr. 18731 wonden van uitgescheurde takken.

| Boom nr. | Boomsoort | Stam-dia. | Kroon-dia. | Boom-hoogte | Conditie | Mechanische Kwaliteit | Toekomst-verwachting | Opdruk | Conclusie | Potentieel verplantbaar? | Nest/Kast | Opmerkingen |
|---|---|---|---|---|---|---|---|---|---|---|---|---|
| 18731 | Fraxinus angustifolia 'Raywood' | 50-60 cm | 11-13 m | 15-18 m | Redelijk | Redelijk | Redelijk (10-15 jaar) | Nee | Veilige Boom | Nee | | Uitgebroken takken, beperkt ingerotte breukwonden. |

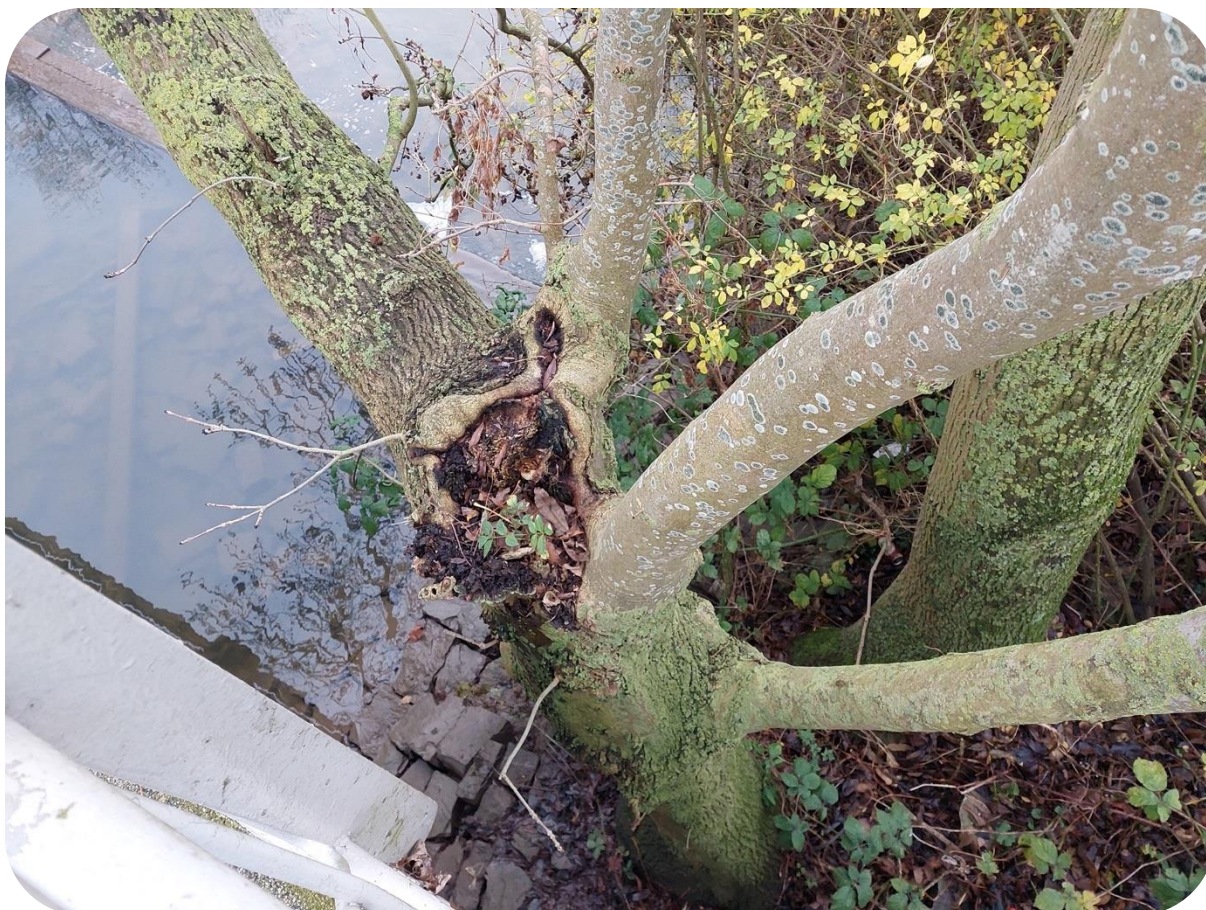
Foto 4: boomnr. 18536 wond door uitgebroken kroondeel.

| Boom nr. | Boomsoort | Stam-dia. | Kroon-dia. | Boom-hoogte | Conditie | Mechanische Kwaliteit | Toekomst-verwachting | Opdruk | Conclusie | Potentieel verplantbaar? | Nest/Kast | Opmerkingen |
|---|---|---|---|---|---|---|---|---|---|---|---|---|
| 18536 | <i>Fraxinus excelsior</i> | 30-40 cm | 11-13 m | 9-12 m | Redelijk | Matig | Matig (5-10 jaar) | Nee | Attentie boom | Nee | | Deel kroon uitgebroken, beperkt ingerotte wond. Staat in schuin talud 2m van waterkant |

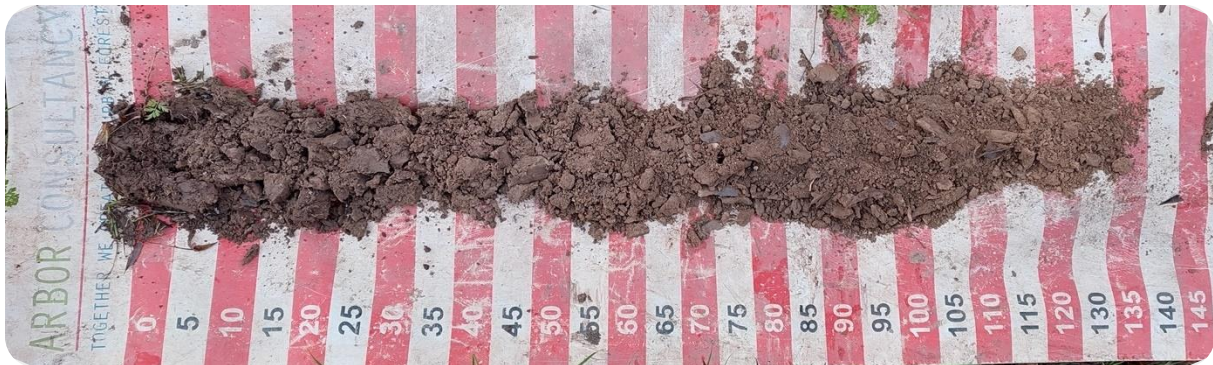
Foto 5: boring noordzijde

| Boring | Beschrijving bodem | |
|---|---|---|
| 1<br>Noordzijde | >0 | graszoden |
| | 0-130 | zanderige klei |

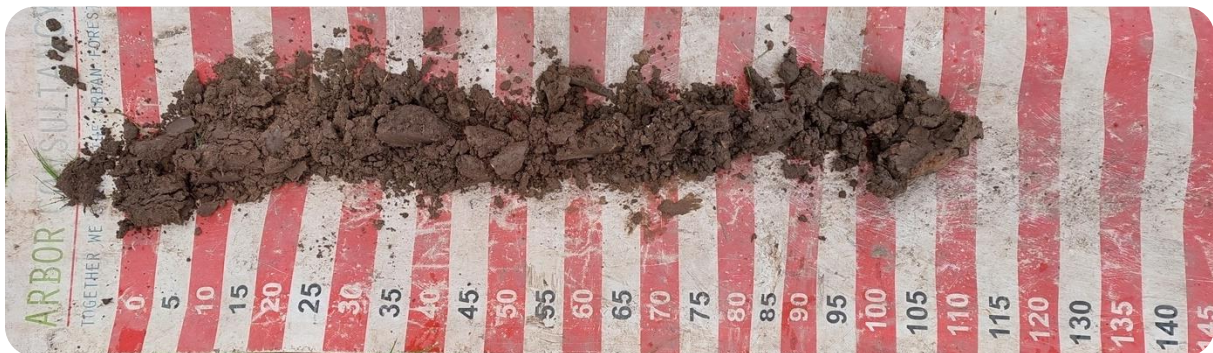
| Boring | Beschrijving bodem | |
|---|---|---|
| 2<br>Oostzijde | >0 | graszoden |
| | 0-50 | zanderige klei |
| | 50-100 | middelzware klei |
| | ~110 | grondwater |
