Bouwhistorisch onderzoek (winkel)pand met arbeidershuisjes

a/d Smidshoef 26-28 te Hendrik-Ido-Ambacht

# Bouwhistorische verkenning

(winkel)pand met arbeidershuisjes a/d Smidshoef 26-28  
te Hendrik-Ido-Ambacht

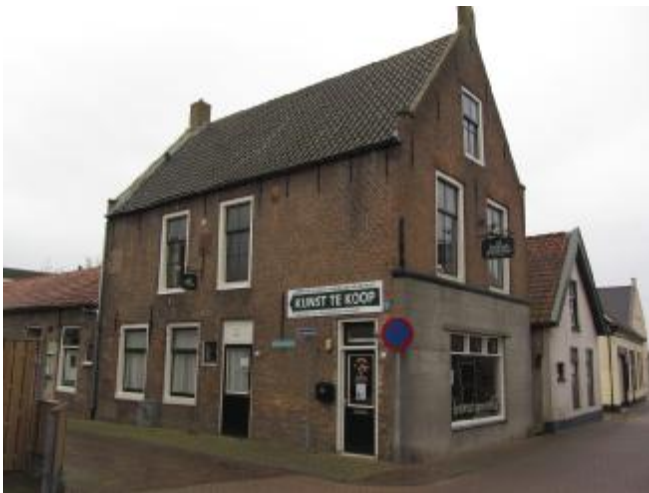
Foto\_01

De gevel sluit aan op de verharde openbare weg van de Dorpsstraat [foto 01] en is symmetrisch van opbouw. De gevel is een tuitgevel en opgebouwd uit metselwerk in strak uitgevoerd kruisverband met vlechtingen aan de bovenzijde van gele lJssesteentjes met een oranjeleuige nuanciering.

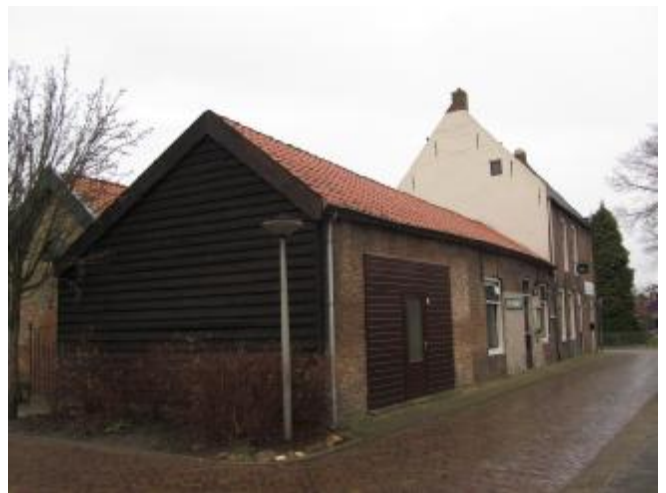
Foto\_02

De achtergevel van het voorhuis is gestuct en van de arbeidershuisjes bekleed met potdekselwerk [foto 02]. Hierdoor zijn geen bouwsporen waarneembaar die iets kunnen vertellen over de geschiedenis van het pand. Het enige dat zichtbaar is op de zolder van de arbeidershuisjes is dat achter het potdekselwerk in de top een gevelraamkozijn aanwezig is [foto 19].

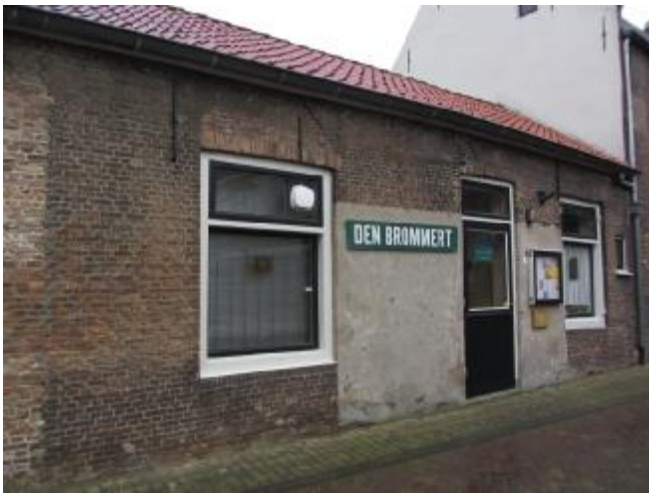
Foto\_03

Deze gevel is in de loop van de tijd sterk gewijzigd [foto 03,04]. Dat achter deze gevel twee of drie arbeidershuisjes waren is nauwelijks afleesbaar. Dat geldt nog in sterkere mate voor het interieur, maar daarover verderop in het rapport.

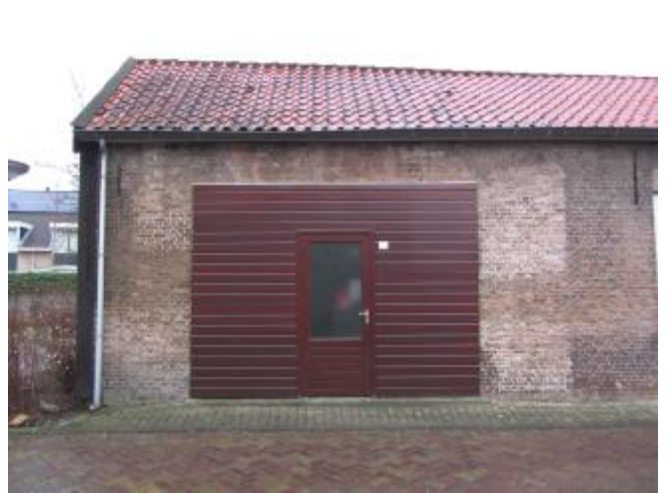
Foto\_04

- Het linkse deurkozijn met rabatwerk [foto 04] is van na 1985. Volgens informatie van de huurder heeft de groenteboer die vanaf 1958 het pand betrok, deze grote opening gemaakt om naar binnen te kunnen rijden met de auto. Boven deze opening is metselwerk van een groter formaat baksteen aanwezig ( $22\times 10,8\times 5,5\text{cm}$ ).

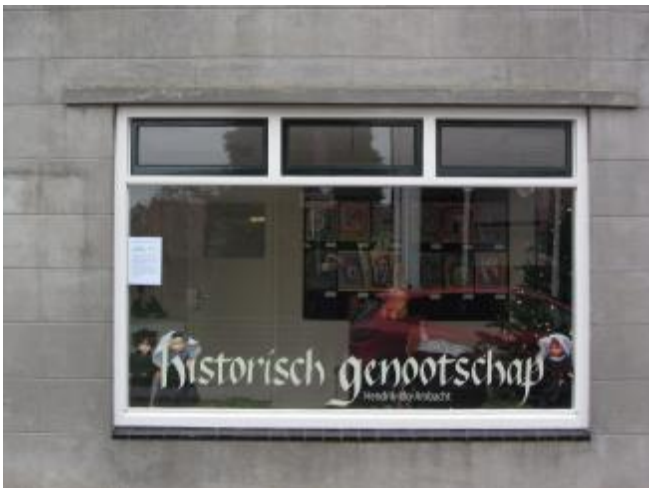
Foto\_05

Op de begane grond is een groot etalageraam aanwezig uit 1958 [foto 05]. De kozijnen erboven zijn oud, maar de ramen zijn gelet op vormgeving en detaillering van jongere datum [foto 06]. Dat de invulling van de raamkozijnen anders is geweest is te zien aan de stopstukken in de dagkanten van de kozijnstijlen. Bovendien is op oud beeldmateriaal (zie afb. 4) de oorspronkelijke indeling van de ramen te zien. De huidige raamindeling doet afbreuk aan de historische uitstraling van de gevel, dit geldt in het bijzonder van het raam op de zolder. Op de kozijnen zijn aan de buitenzijde en aan de binnenzijde geen sporen zichtbaar van luiken.

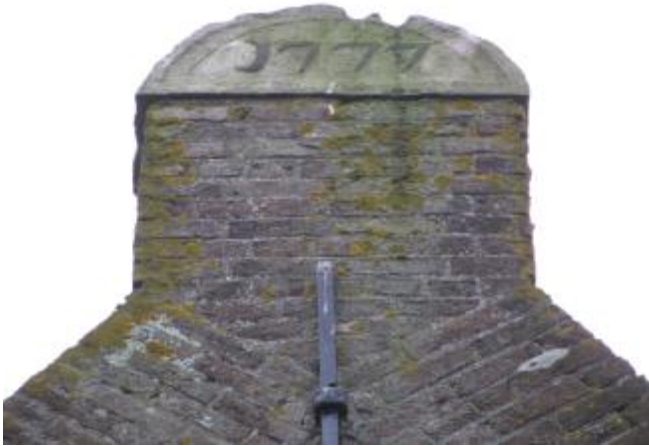
Foto\_07

De tuit is afgedekt met een hardstenen deksteen die tevens als jaartalsteen fungeert, namelijk het jaar 1777 [foto 07]. Dit jaar is het veronderstelde bouwjaar van het pand. Ook de schouderstukken zijn afgedekt met een hardstenen afdekplaat.

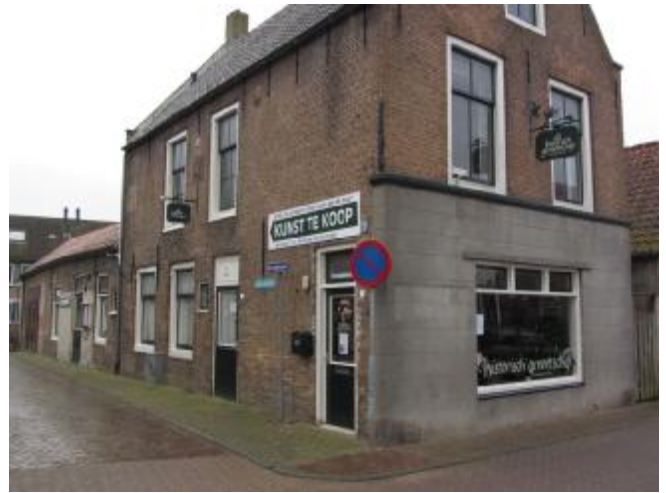
Foto\_08

De raamkozijnen zijn oud, maar de ramen op de begane grond zijn gelet op vormgeving en detaillering van jongere datum [foto 08]. Dat de invulling van de raamkozijnen anders is geweest is net als bij de voorgevel te zien aan de stopstukken in de dagkanten van de kozijnstijlen. Ook voor deze gevel zijn oude foto's bekend waarop fragmenten van de gevel zijn te zien met de indeling van de raamopeningen. De huidige raamindeling doet in vergelijking met de voorgevel minder afbreuk aan de historische uitstraling. Op de kozijnen zijn sporen aanwezig van luiken. Bij de bovenvensters zijn in beide rechter stijlen afgeslepen luikduimen zichtbaar [foto 09]. Bij de benedenvensters zijn de bovenste duimen nog aanwezig [foto 10]. De onderste duimen zijn hier weg vanwege de stijlen die zijn hersteld. Bij de benedenste raamvensters zijn ook de sluitpennen nog aanwezig waarmee de luiken van binnenuit gesloten konden worden.

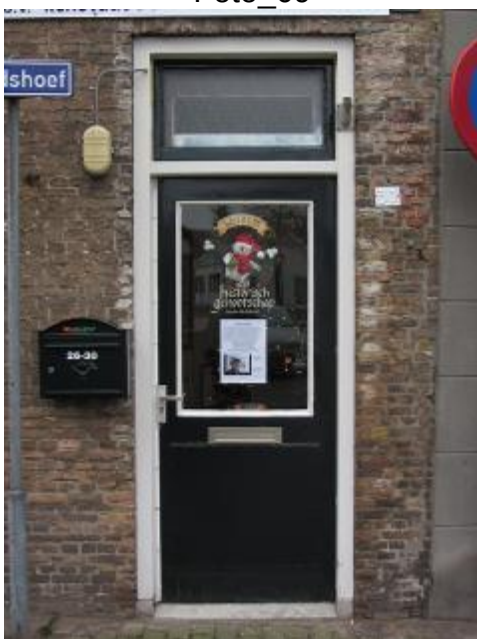
Foto\_11

De beide deurkozijnen zijn van jonge datum. Het rechtse deurkozijn [foto 11] komt vermoedelijk uit 1936 en er om heen is het metselwerk verrommeld. Het linkse deurkozijn [foto 12], dat toegang geeft tot de gang is smaller geweest. De oorspronkelijke breedte is te zien aan de rollaag boven het kozijn en aan de oude hardstenen onderdorpel [foto 13].

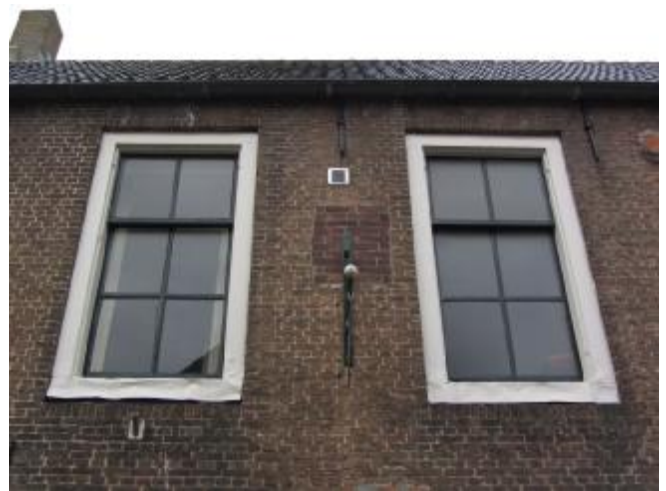
Foto\_14

Bovenin de gevel is een dichtgemetselde opening te zien [foto 14], vermoedelijk van de toiletruimte die getekend is op de bouwaanvraag van 1936. Onder dit voormalige toiletraam is een dichtgemetselde sleuf zichtbaar [foto 12], waar vermoedelijk de afvoer van het toilet heeft gezeten.

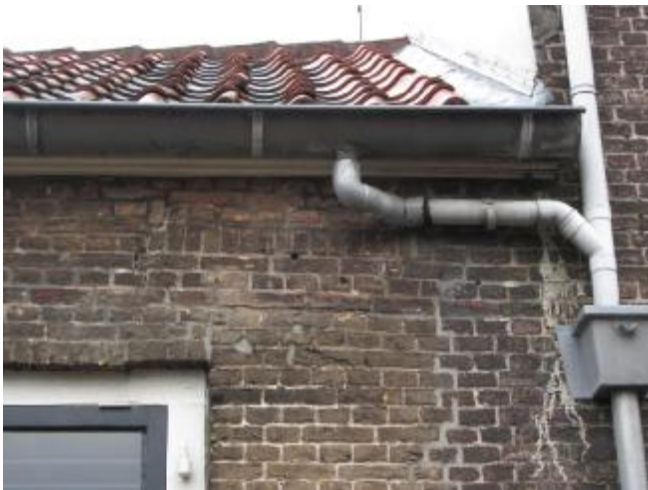
Foto\_15

- Boven het rechter raamkozijn [foto 15] en links van het rechter deurkozijn [foto 16] zijn rollagen aanwezig. Gelet op het onderliggende metselwerk waren dit rollagen onder kozijnen. Opmerkelijk is de rollaag links van de rechterdeur. De verhoging die op de opmetingstekening van 1985 staat getekend, stopt links van het genoemde deurkozijn. Dat betekent dat de verhoging zich verder naar achteren heeft uitgestrekt dan in 1985 nog aanwezig was. Op een oudere foto uit 1969 zijn de openingen, behorend bij de aangetroffen rollagen, niet te zien. De situatie op genoemde foto heeft er nog anders uitgezien.

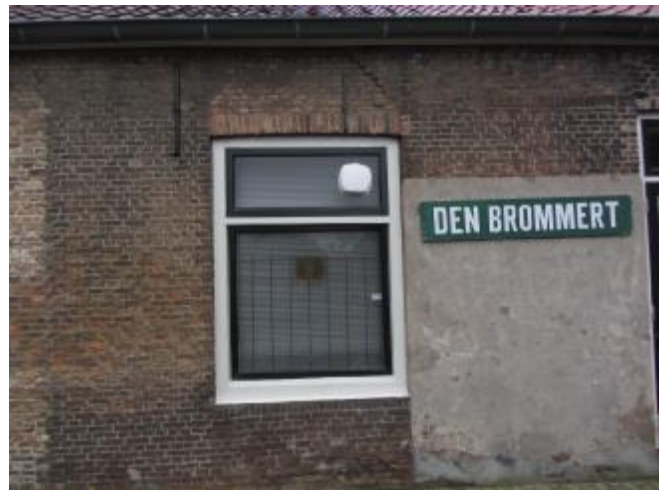
Foto\_16

- Een deel van de gevel is gestuct [foto 16]. Reden onbekend, maar mogelijk om bouwsporen te maskeren?

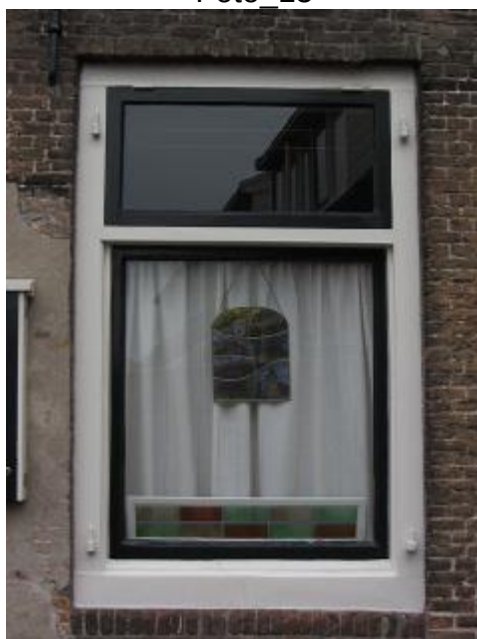
Foto\_17

De beide deurkozijnen zijn niet oud, de beide raamkozijnen wel. De ramen zijn van een jongere datum. Bij het rechter raamkozijn [foto 17] zijn de vier duimen van de luiken nog aanwezig. Bij het linker raamkozijn [foto 18] is te zien dat de bovenste luikduimen zijn afgeslepen. Gelet op de negge's is de situatie van de rechterdeur en het kleine raamkozijn links ooit anders geweest.

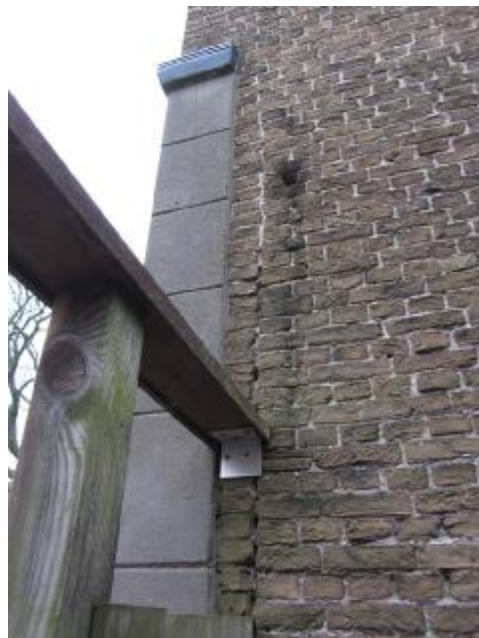
Foto\_20

De rechtergevel is qua opbouw en vormgeving vergelijkbaar met de voorgevel. Echter zijn er wel meer bouwsporen van zaken die zijn gewijzigd. Ook is het metselwerk niet strak uitgevoerd in kruisverband, maar afwisselend in staand- en kruisverband [10L+V=48,5cm]. Iets boven de helft van de gevel bestaat het metselwerk uit een meer orangere steen dan eronder. Bovendien is bij de voorgevel een staande naad tot ongeveer dezelfde hoogte aanwezig [foto 20]. Is hier sprake van een bouwphase?

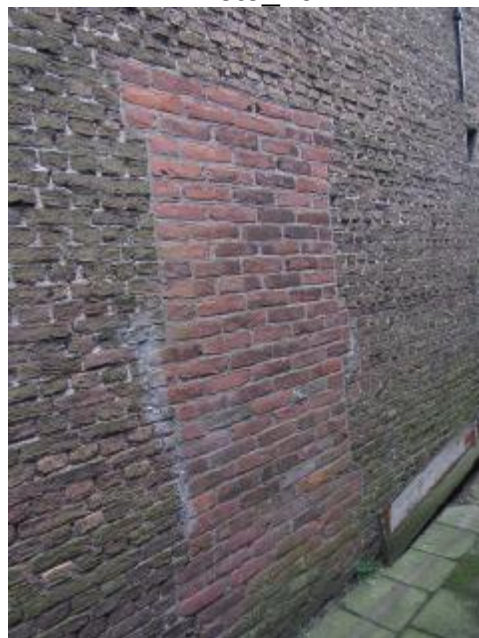
Foto\_22

In het verlengde van de gang is aan de buitenzijde een dichtgemetselde deuropening aanwezig uitgevoerd in een rode steen van 21,5x10x5,0cm [foto 22]. Het opmerkelijke hiervan is het uitgetande metselwerk boven- en onder en in het midden. Volgt deze dichtmetseling de oude opening of is dit een bewuste actie geweest om met bloktanden enig verband te krijgen tussen oud en nieuw metselwerk?

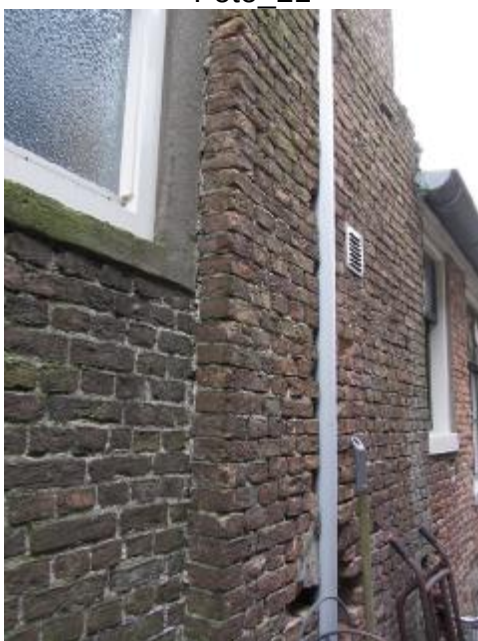
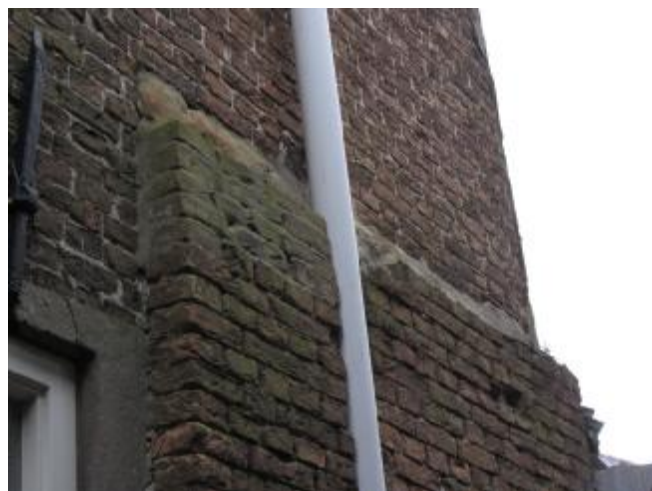
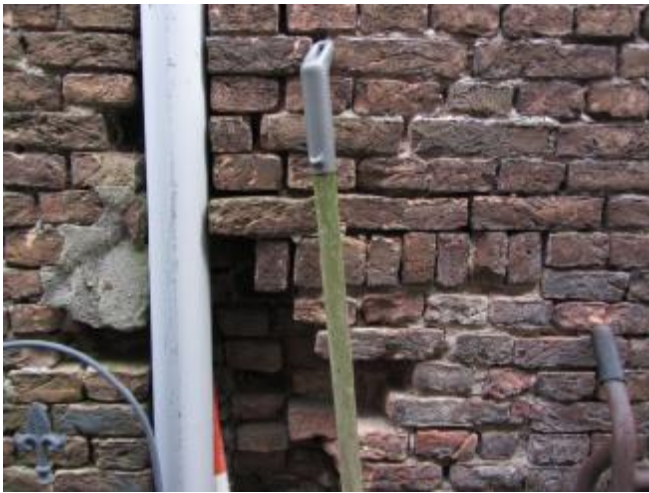
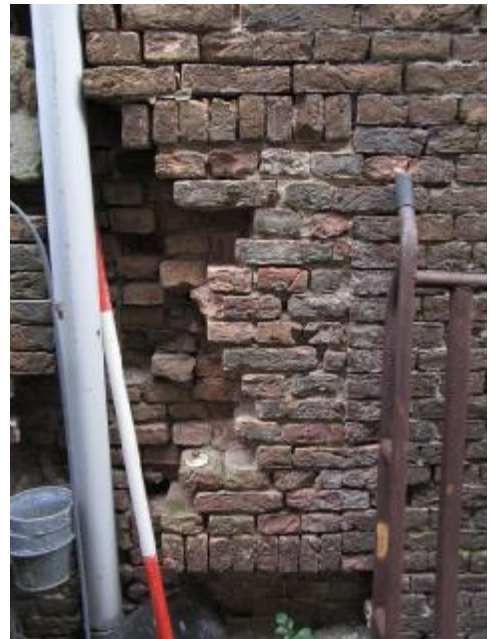
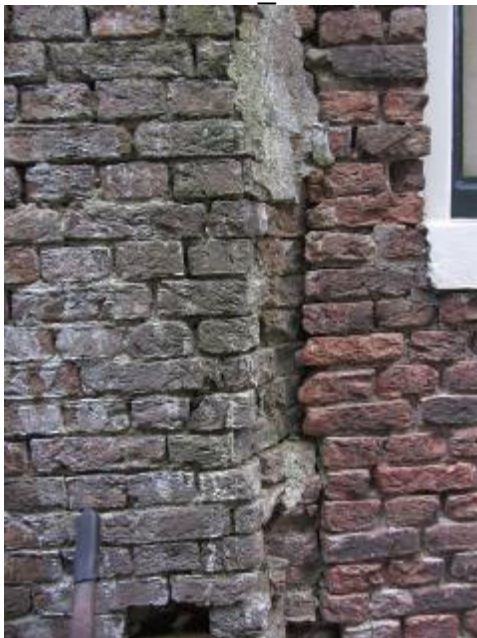
Rechts in de gevel zijn de bouwsporen moeilijk te lezen [foto 23-27]. Het metselwerk komt een steendikte naar buiten. Het vreemde is dat het verdikte metselwerk helemaal links niet in de gevel is ingetand, maar direct links van de hemelwaterafvoer wel. Bij de overgang naar de lage gevel van de arbeidershuisjes is een schuinafgekapte staande naad aanwezig. Het lijkt erop dat een oudere gevel is afgekapt en de gevel van de arbeidershuisjes er tegen aan is gemetseld. In de verdikking zijn ook rollagen aanwezig en boven de verdikking bevindt zich in de gevel een zandstenen lijst.

De bouwsporen in de rechter gevel doet vermoeden dat de onderste helft een oudere bouwphase verbergt van voor 1777.

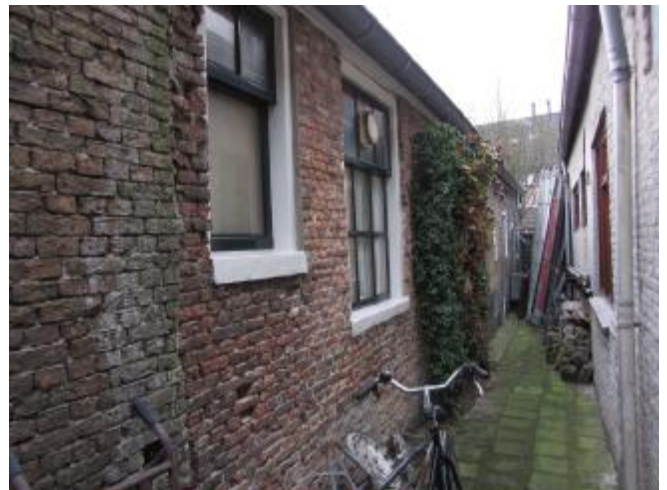
Foto\_28

Op eenderde van de gevellengte (gezien vanaf achterzijde voorhuis) wordt de gevel onderbroken door een staande bouwnaad. Links van deze bouwnaad is het metselwerk opgetrokken in kruisverband [10L+V=50cm] [foto 28], rechts in halfsteensverband [10L+V=57cm] [foto 29].

Links van de genoemde bouwnaad zijn twee kelderkozijnen dichtgemetseld [foto 30]. Hoger in de gevel bevinden zich twee niet originele raamkozijnen [foto 28].

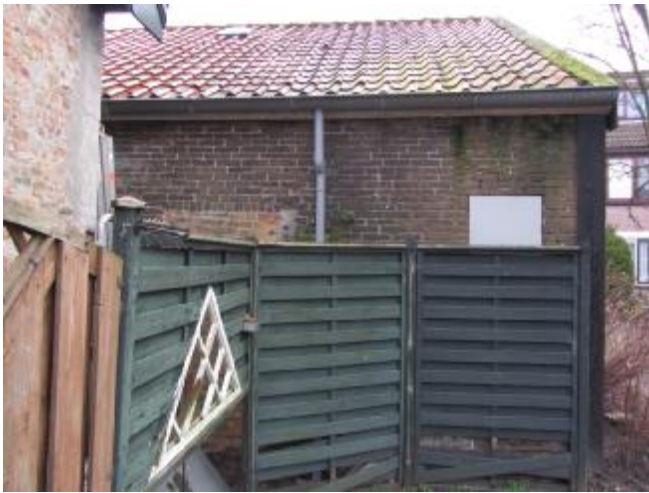
Foto\_31

Volgens mededeling was de toegang tot het achterste huisje de dichtgemetselde deuropening, rechts in de gevel [foto 31].
