# NOTITIE

Roermond : 12 december 2018  
 Ons kenmerk : AM18442  
 Opgesteld door : Aeres Milieu, dhr. G. Reuver  
 Uw kenmerk : 1212-dj-18229  
 Betreft : Samenvattende notitie reeds uitgevoerde bodemonderzoeken plangebied Waterbusplein te Hendrik-Ido-Ambacht

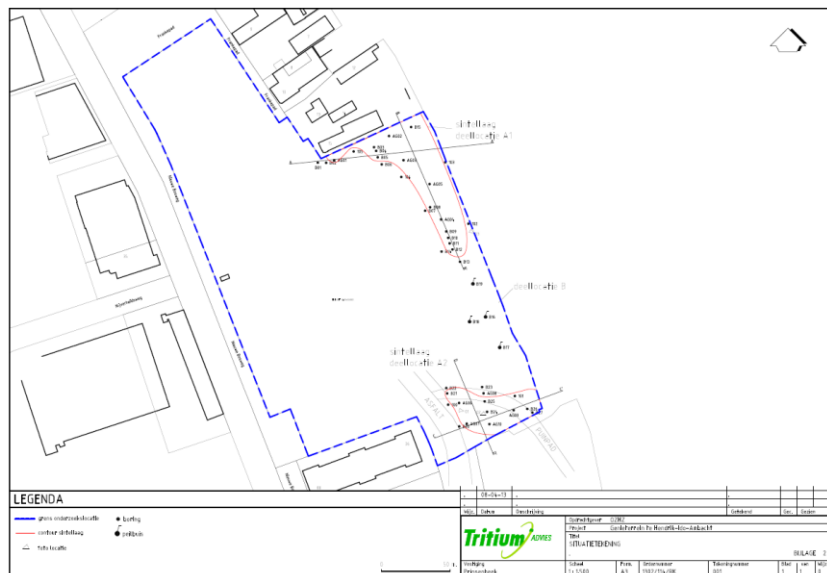
Afbeelding 2: Situatietekening (bron: Tritium rapport 1302/114/RK-01)

Uit het onderzoek naar het bepalen van de omvang van de sintels, blijkt dat de sintelhoudende bodemlaag bij deellocatie A1 (spot op het noordoostelijke terreindeel) een omvang heeft van 3.200 m<sup>3</sup> met een oppervlakte van 3.200 m<sup>2</sup> en een gemiddelde dikte van 1,0 meter. Ter plaatse van deellocatie A2 (spot op het zuidelijke terreindeel) heeft de sintelhoudende bodemlaag een omvang van 1.280 m<sup>3</sup> met een oppervlakte van 1.600 m<sup>2</sup> en een gemiddelde dikte van 0,8 meter.

Uit reeds eerder uitgevoerd bodemonderzoek is gebleken dat de sintelhoudende bodemlaag matig tot sterk verontreinigd is met zware metalen (cadmium, lood en zink). Aanbevolen wordt om voorafgaand aan de herinrichting de sintelhoudende bodemlaag (2 spots) te verwijderen en af te voeren naar een erkend verwerker.

Aangezien zowel zintuiglijk als analytisch geen asbest in de sintellaag is aangetoond, kan worden geconcludeerd dat de sintelhoudende bodemlaag niet asbesthoudend is.

Uit het nader onderzoek naar de zinkverontreiniging in het grondwater blijkt dat het grondwater ten hoogste licht verontreinigd is met zink. Het reeds eerder gemeten sterk verhoogde gehalte aan zink in het grondwater is in het onderhavige onderzoek niet geverifieerd. Geconcludeerd kan worden dat er geen sprake is van een geval van ernstige bodemverontreiniging met zink in het grondwater. Naar de aangetroffen lichte verontreiniging met zink in het grondwater wordt geen aanvullend onderzoek of sanering nodig geacht.

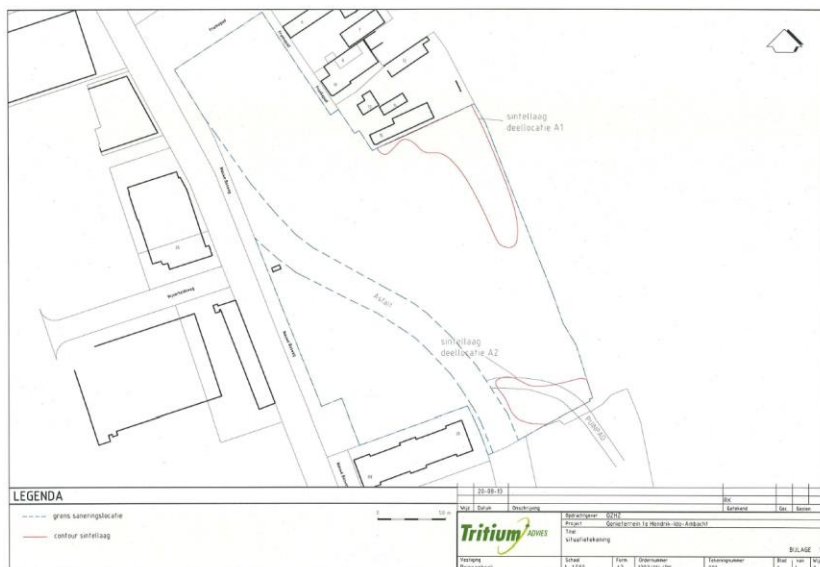
Afbeelding 3: contouren sintellaag (bron: Tritium rapport 1303/114/RK-02)

Op de onderzoekslocatie is bij eerder onderzoek op twee plaatsen (deellocatie A1 en A2) een sintelhoudende bodemlaag aangetroffen. Deze laag is plaatselijk sterk verontreinigd met zware metalen.

Geconcludeerd wordt dat ter plaatse van deellocatie A1 sprake is van bodem. In overleg met de opdrachtgever is besloten om ter plaatse van deze deellocatie geen verder onderzoek uit te voeren. Met het oog op de toekomstige functie zal deze locatie worden verhard en zal niet worden gebouwd, daar binnen 25 meter van de waterlijn niet mag worden gebouwd.

Geconcludeerd wordt dat het materiaal ter plaatse van deellocatie A2 indicatief niet geclassificeerd kan worden als grond conform het Besluit bodemkwaliteit aangezien het meer dan 20% bijmengingen bevat. Op basis van de uitgevoerde zeping en de zeefkromme van het laboratorium kan geen eenduidige uitspraak worden gedaan of het materiaal als bodem geclassificeerd kan worden conform de Wet bodembescherming (>50% bijmengingen). Het materiaal ter plaatse van deellocatie A2 blijkt sterk verontreinigd te zijn met nikkel en PAK en licht verontreinigd met kobalt, koper, lood, molybdeen en minerale olie. De grond met sintels is conform de Regeling bodemkwaliteit indicatief geclassificeerd als "niet toepasbaar". Op basis van de resultaten van het indicatieve onderzoek blijkt dat de sintelhoudende bodem niet uitlooft. Aangezien de sintelhoudende bodem (deellocatie A2) niet uitlooft, wordt het niet zinvol geacht het materiaal (voorafgaand aan de bodemsanering) van de locatie te verwijderen. Indien ter plaatse van deellocatie A1 en A2 grondwerkzaamheden plaats gaan vinden dient rekening gehouden te worden dat een BUS-melding opgesteld dient te worden. Geadviseerd wordt om voorafgaand aan eventuele werkzaamheden de BUS-melding voor te leggen aan het bevoegd gezag (i.e. Omgevingsdienst Zuid-Holland Zuid).

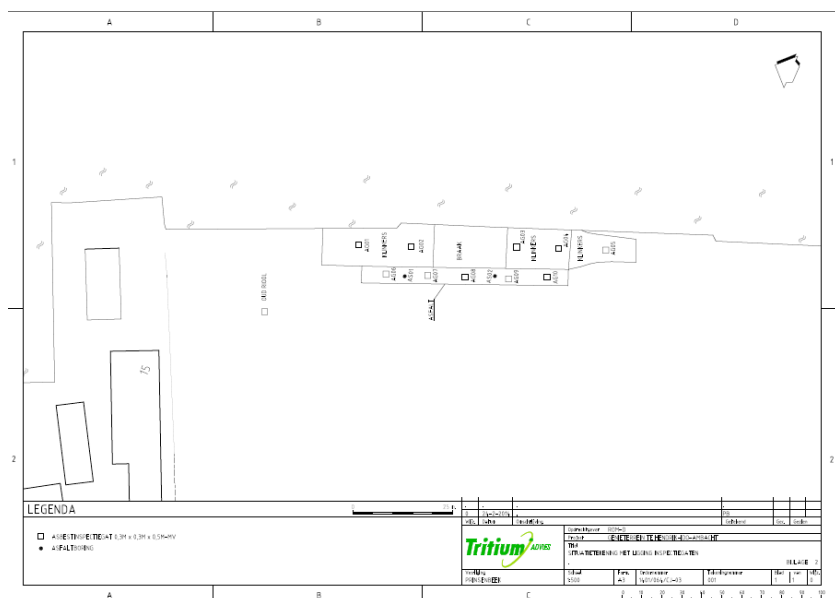
Afbeelding 4: Situatietekening (bron: Tritium concept rapport 1401/064/CJ-03)

Er is geen asbestverdacht materiaal gevonden op het maaiveld en er zijn geen afwijkingen in de bodem waargenomen die duiden op een mogelijk verontreiniging met asbest. Op basis van het vooronderzoek is de onderzoekslocatie niet verdacht op het voorkomen van asbest. Derhalve is de bodem op de onderzoekslocatie niet verdacht op het voorkomen van asbest.

De asfaltverharding op de locatie heeft een oppervlakte van 180 m<sup>2</sup> met een gemiddelde dikte van 78 mm. Derhalve betreft de hoeveelheid asfalt circa 14 m<sup>3</sup>. De asfaltverharding blijkt te zijn opgebouwd uit dicht asfaltbeton met daaronder een laag open asfalt. Uit het onderzoek blijkt dat de asfaltverharding niet teerhoudend is en volledig in aanmerking komt voor hergebruik.

De onderzoeksresultaten van het verkennend asbestonderzoek en het asfaltonderzoek leveren geen beperkingen op ten aanzien van het voorgenomen gebruik van de locatie en vormen ons inziens geen belemmeringen voor de voorgenomen ontwikkelingen van de betreffende locatie.

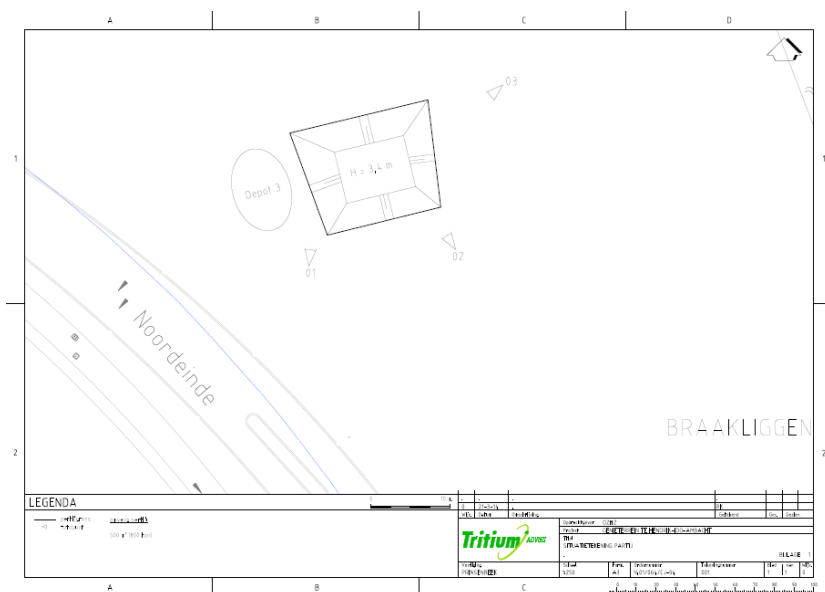
Afbeelding 5: Situatietekening (bron: Tritium rapport 1401/064/CJ-04)

Uit de resultaten van het onderzoek wordt geconcludeerd dat de partij grond (500 m<sup>3</sup> / 800 ton) niet voldoet aan de kwaliteitsklasse 'industrie' of kwaliteitsklasse 'B' en wordt derhalve geclassificeerd als 'niet-toepasbaar'. Grond die geclassificeerd is als 'niet toepasbaar' komt niet in aanmerking voor hergebruik en moet worden afgevoerd naar een erkende verwerker.

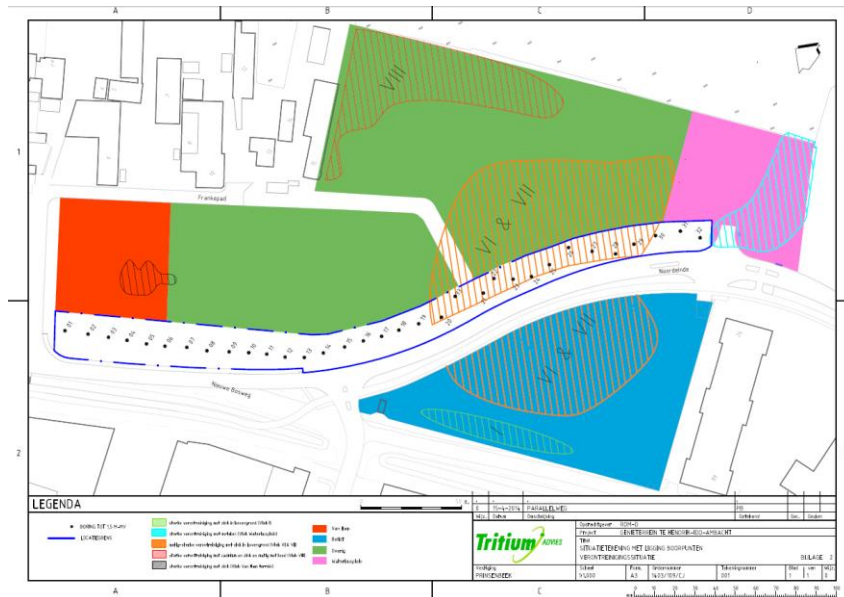
Afbeelding 6: Situatietekening (bron: Tritium rapport 1403/109/CJ-01)

Uit de analyseresultaten blijkt de grond buiten de verontreinigingskern maximaal licht verontreinigd te zijn met zink, kwik, lood, kobalt, nikkel, minerale olie, PAK en PCB. De geanalyseerde grondmengmonsters zijn indicatief getoetst aan de Regeling bodemkwaliteit en de Bodemkwaliteitskaart van de regio Zuid-Holland Zuid. Uit de indicatieve toetsing blijkt de puin- en kolengruishoudende bovengrond indicatief te voldoen aan de normen 'wonen II' grond en 'industrie' grond. De zwak puinhoudende en zintuiglijk schone ondergrond blijkt indicatief te voldoen aan de norm 'wonen II grond'.

De grond binnen de verontreinigingskern blijkt maximaal licht verontreinigd te zijn met zink, cadmium, kobalt, koper, lood, nikkel, PAK en PCB. De geanalyseerde grondmengmonsters zijn indicatief getoetst aan de Regeling bodemkwaliteit en de Bodemkwaliteitskaart van de regio Zuid-Holland Zuid. Uit de indicatieve toetsing blijkt de puin- en kolengruishoudende bovengrond indicatief te voldoen aan de norm 'industrie' grond. De zintuiglijk schone ondergrond kan indicatief als 'vrij toepasbaar' worden geclassificeerd.

De lichte verontreiniging in de grond met de onderzochte stoffen zijn overeenkomstig de hypothese dat de onderzoekslocatie verdacht is. De aangetroffen gehalten zijn echter dermate laag, dat nader onderzoek hiernaar niet noodzakelijk wordt geacht.

Aanbevolen wordt voorliggend onderzoek in te dienen bij het bevoegd gezag met het verzoek om dit deel van de locatie als niet verontreinigd te beschouwen, waarbij het geen onderdeel meer uitmaakt van het Wbb geval en derhalve verdere saneringsmaatregelen, gebruiksbeperkingen en nazorg niet meer van toepassing zijn.

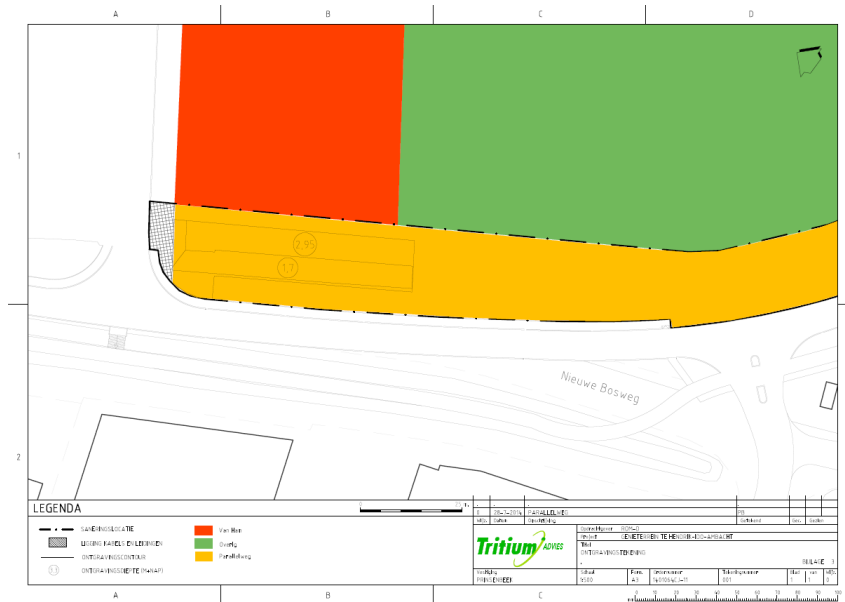
Afbeelding 8: Ontgravingstekening (bron: Tritium rapport 1401/064/CJ-11)

Aangezien ten tijde van de ontgraving sterk verontreinigde grond is ontgraven en afgevoerd, dient de aanleg van het rioolcunet ter plaatse van het overige deel van de Parallelweg plaats te vinden onder milieukundige begeleiding.

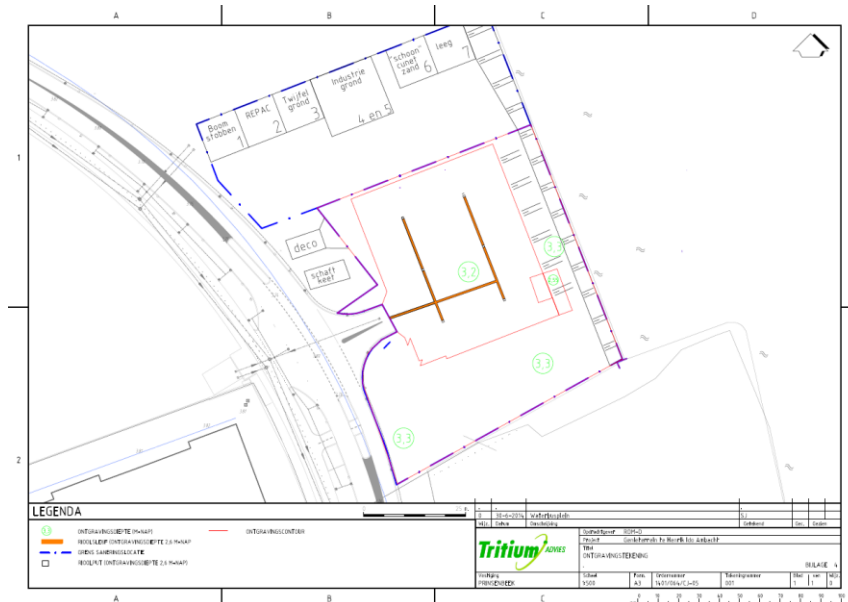
Afbeelding 9: Ontgravingstekening (bron: Tritium rapport 1401/064/CJ-05)

Ter plaatse van de leeflaag is ontgraven tot het niveau van 3,3 m+NAP. Aangezien verontreinigde grond op de locatie is achtergebleven is een signaallaag aangebracht, bestaande uit geotextiel. Ten behoeve van het aanleggen van de leeflaag is 700 m<sup>3</sup> grond met achtergrondwaarde kwaliteit aangevoerd en toegepast. De leeflaag heeft een dikte van minimaal 0,5 meter en heeft een oppervlakte van 1.470 m<sup>2</sup>.

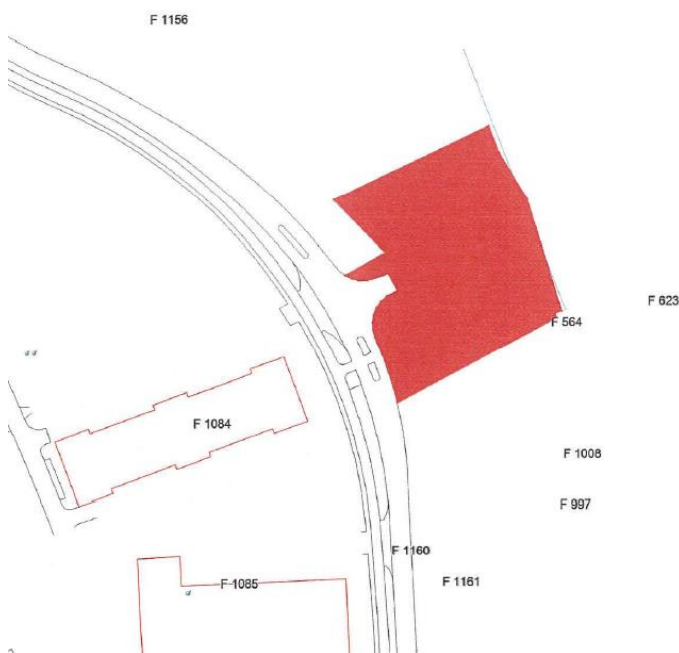
Afbeelding 10: contour sanering en nazorg (bron: brief OZHZ met kenmerk 2015003122/CHK)

De verstekte gegevens zijn voldoende om het evaluatieverslag inhoudelijk te beoordelen. De OZHZ concludeert dat de saneringsdoelstelling volgens het saneringsplan, waarmee de OZHZ heeft ingestemd, is bereikt en dat – met inachtneming van de hierboven genoemde afwijkingen - gesaneerd is overeenkomstig artikel 38 Wbb.

De OZHZ stemt in met het evaluatieverslag en beschouwt de sanering als afgerond.
