## Rapportage Asbestinventarisatie

Vrouwgelenweg 21-23  
3341 BR HENDRIK-IDO-AMBACHT

237731 | 1

Asbestinventarisatie

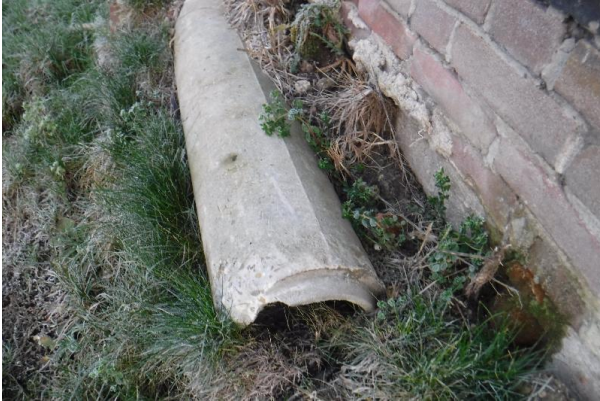
De riolering buiten is uitgevoerd in beton.

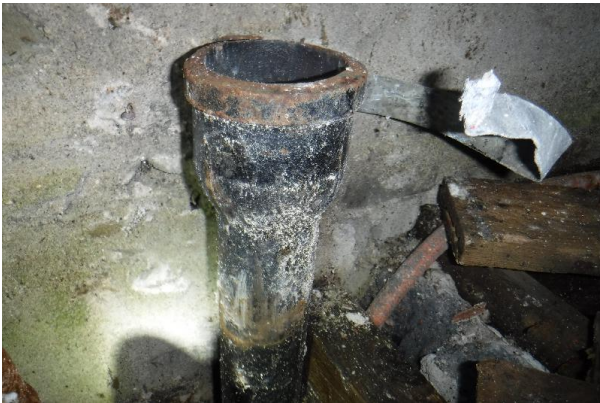
De riolering binnen is uitgevoerd in gietijzer.

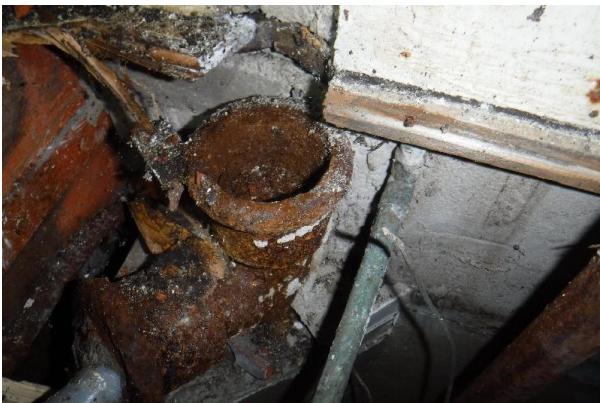
In de moffen van de gietijzeren riolering zijn geen asbest toepassingen zichtbaar.

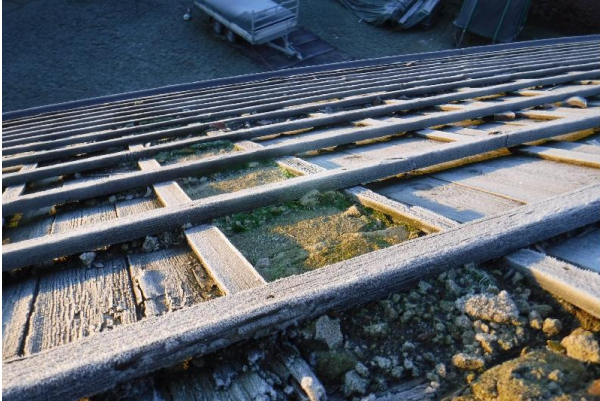
Het dakbeschot is uitgevoerd in hout.

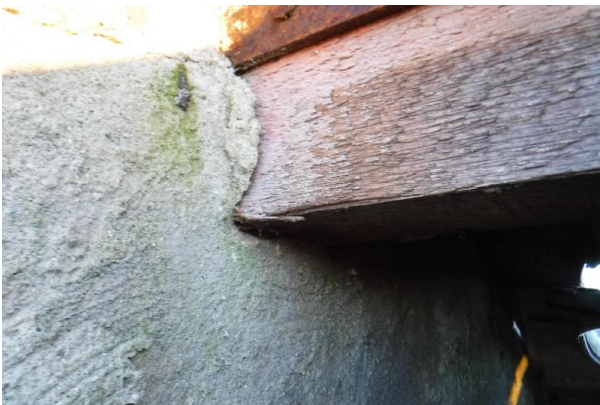
Bij de oplegging van de balken zijn geen asbest toepassingen zichtbaar.

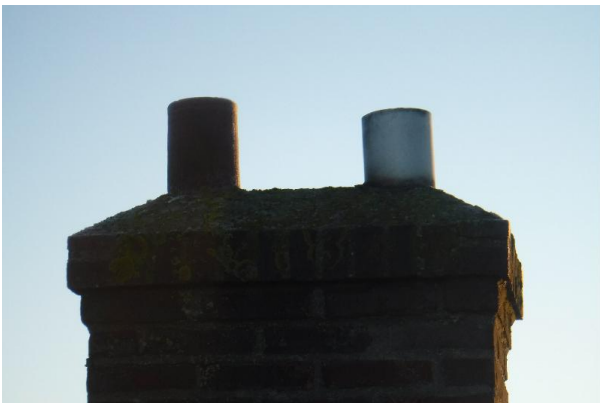
Op de 2 schoorstenen zijn geen asbest toepassingen zichtbaar. De opzetstukken zijn uitgevoerd in gres buis en metaal.

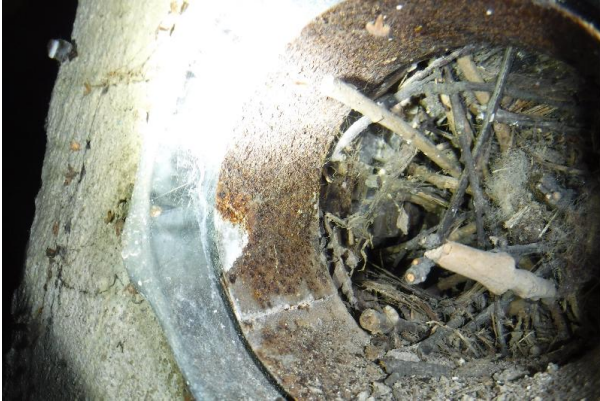
De schoorsteen kanalen zijn uitgevoerd in metselwerk.

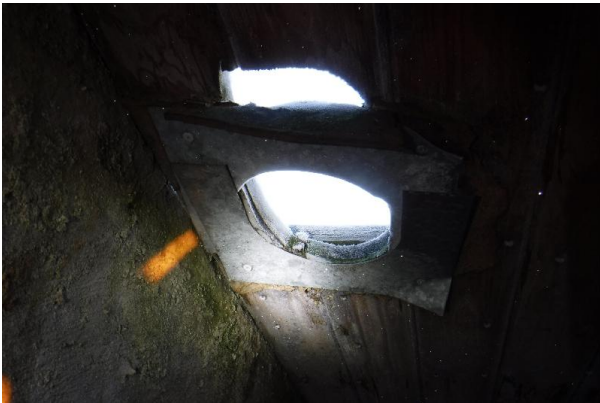
Bij de dakdoorvoeren zijn geen asbest toepassingen zichtbaar.

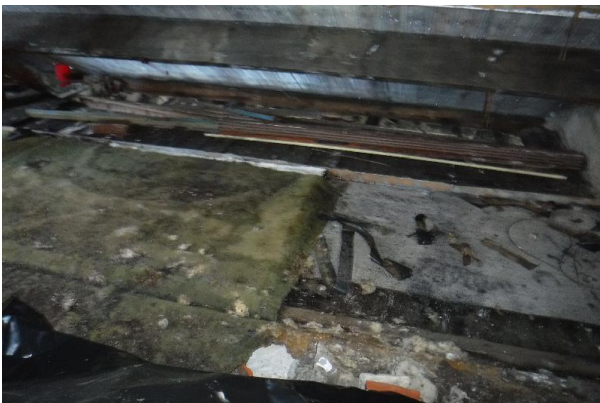
Op de zolders zijn verschillende oude materialen aangetroffen, zeil en tapijt. Er zijn geen asbest verdachte toepassingen waargenomen.

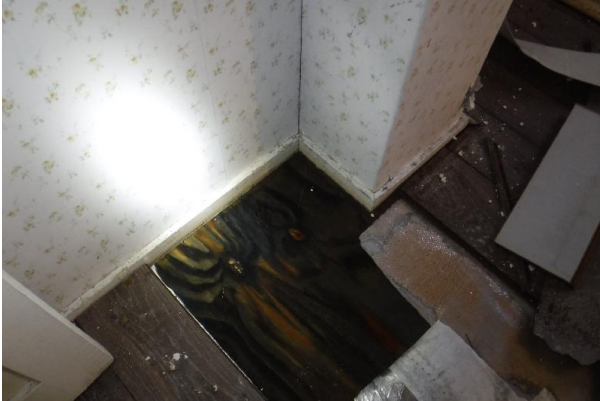
Op de vloeren van de eerste verdieping zijn geen asbest verdachte toepassingen zichtbaar. Er is tot op de houten vloerdelen geïnspecteerd.

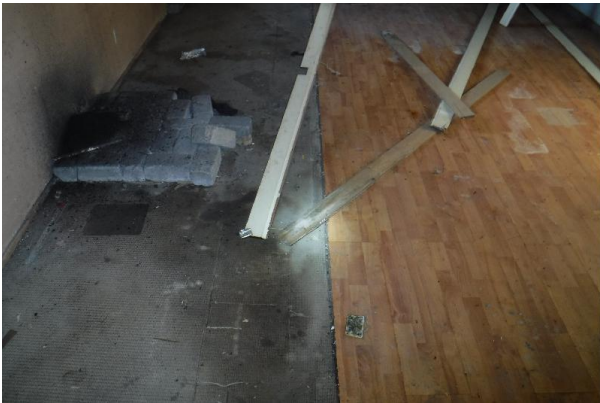
Op de beganegrond zijn geen asbest verdachte vloerafwerkingen aangetroffen. Onder de vloerafwerkingen is de houten vloer zichtbaar.

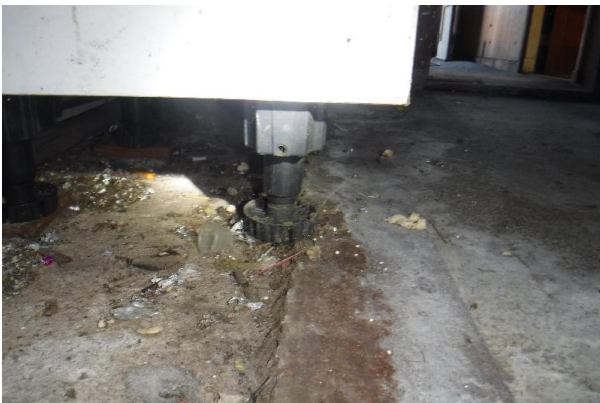
Onder de keukenblokken zijn geen asbest verdachte toepassingen zichtbaar.

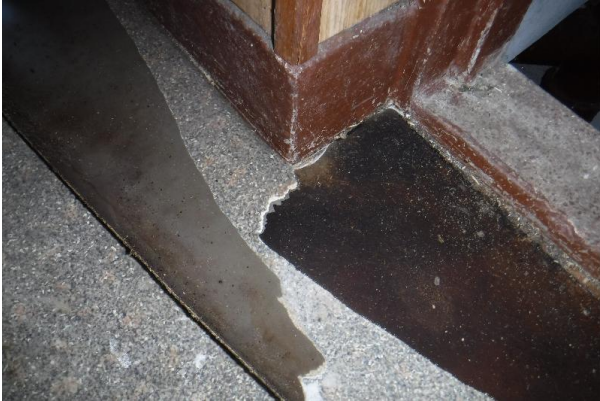
In de hal is een modern zeil aanwezig en betonvloer, in de andere hal is hier een grind giet vloer aanwezig. Er zijn geen asbest verdachte toepassingen zichtbaar.

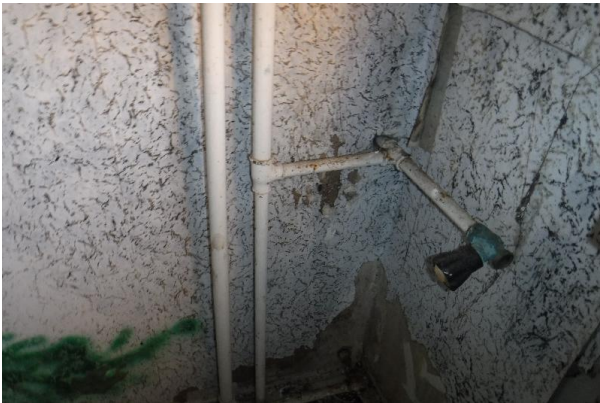
Bij de cv leidingen zijn geen asbest verdachte toepassingen zichtbaar.

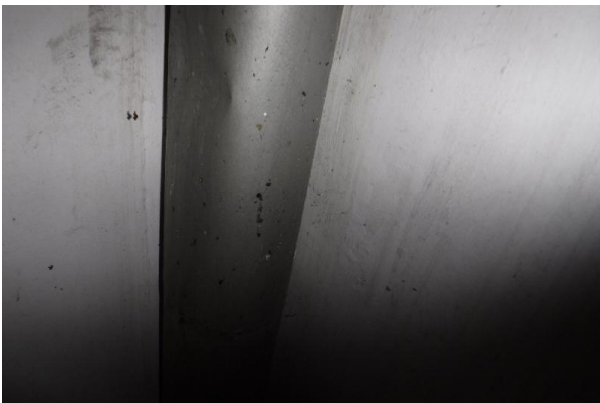
De ventilatie voorzieningen zijn uitgevoerd in stalen buis en flexbuis. Er zijn geen asbest verdachte toepassingen zichtbaar.

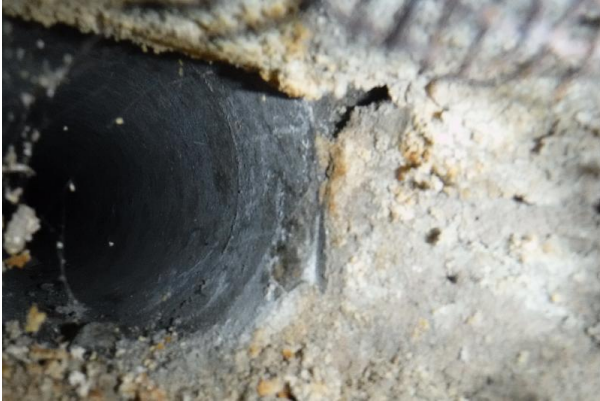
De ventilatie kanalen van de kelders zijn uitgevoerd in beton. Er zijn geen asbest verdachte toepassingen zichtbaar.

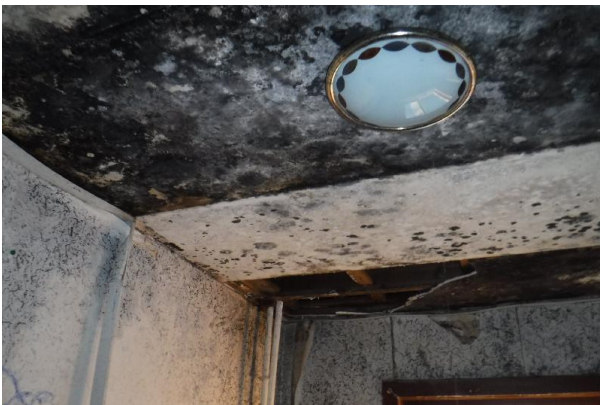
Achter de verlaagde plafonds zijn geen asbest verdachte toepassingen zichtbaar.

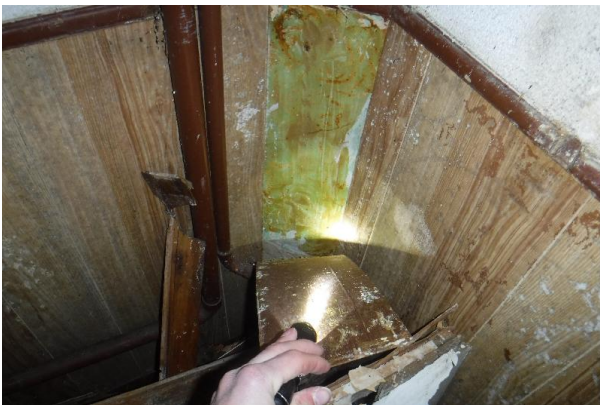
Achter de diverse wandafwerkingen zijn geen asbest verdachte toepassingen zichtbaar.

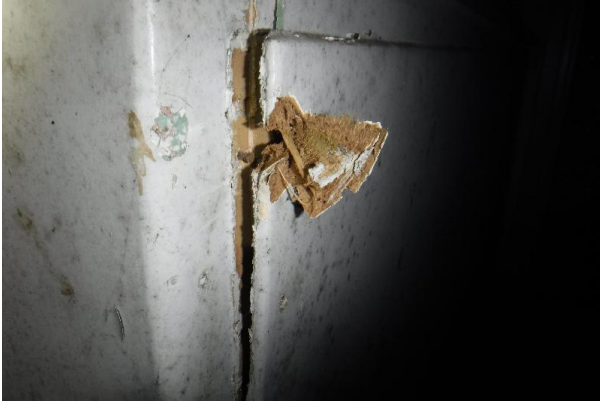
De afwerking rondom de trappen is uitgevoerd met hout. Er zijn geen asbest verdachte toepassingen zichtbaar.

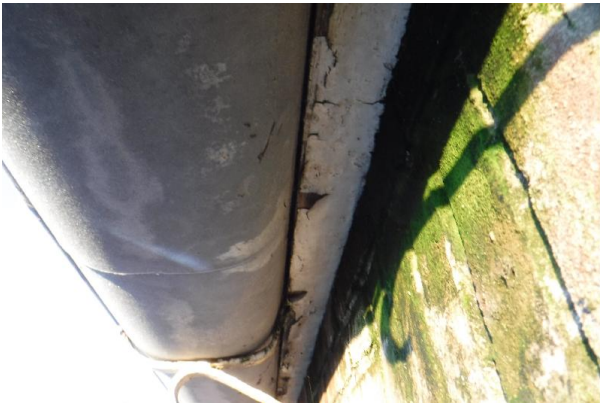
Bij de goten en overstekken zijn geen asbest verdachte toepassingen zichtbaar.

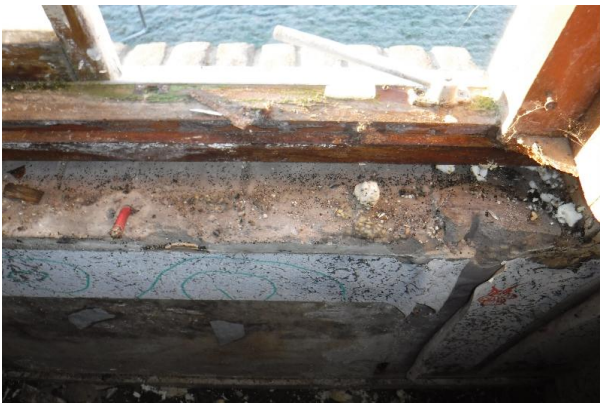
Rondom verschillende kozijnen is de muur of de vensterbank weg gesloopt, er zijn geen asbest verachte toepassingen in de spouw zichtbaar.

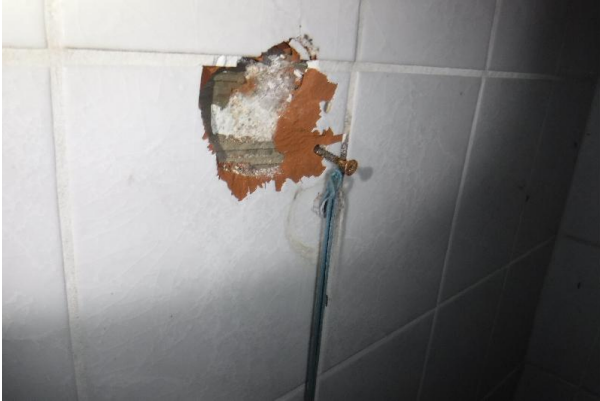
Achter en onder de tegel afwerkingen zijn geen asbest verdachte toepassingen zichtbaar.

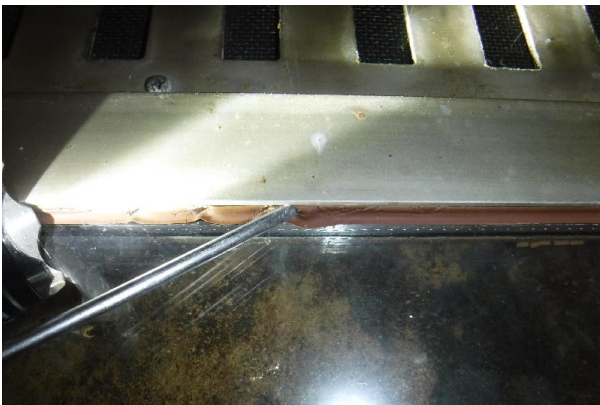
De kozijnen voor zover nog aanwezig zijn voorzien van een bruine flexibele kit.

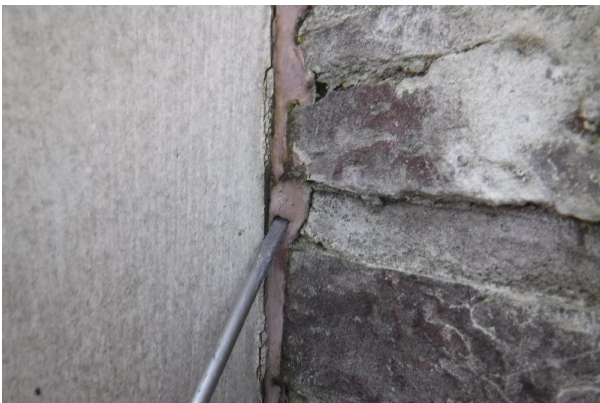
De afdichting rond om de kozijnen is uitgevoerd met een flexibele kit.

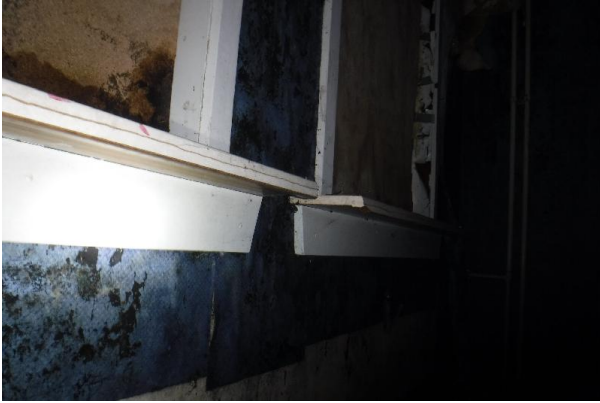
De vensterbanken zijn uitgevoerd in hout, er zijn geen asbest verdachte toepassingen zichtbaar.

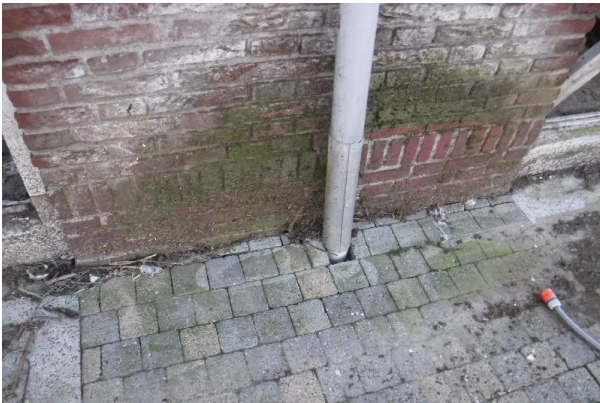
De h.w.a. is uitgevoerd in zink en kunststof.

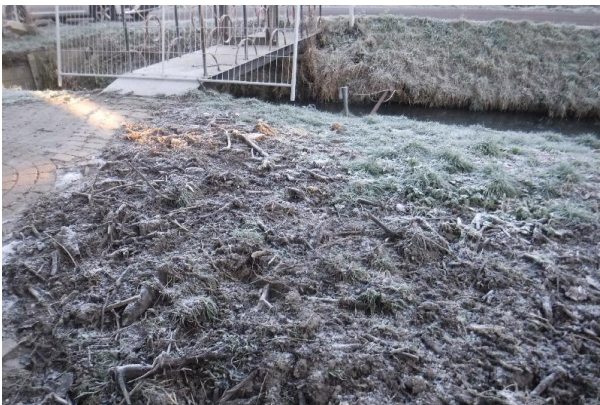
Rondom de woning zijn geen asbest verdachte toepassingen zichtbaar.

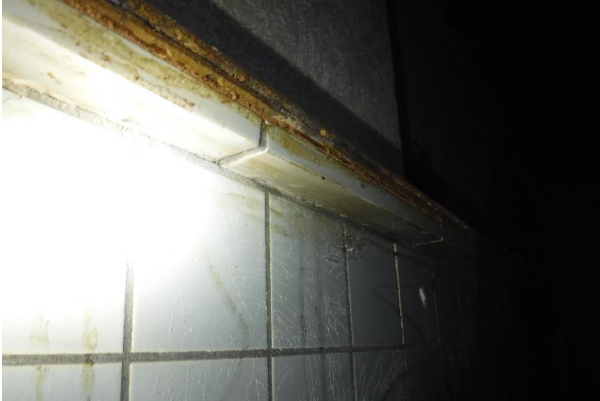
Onder de aanwezige vensterbanken en achter de radiatoren zijn geen asbest verdachte toepassingen zichtbaar.

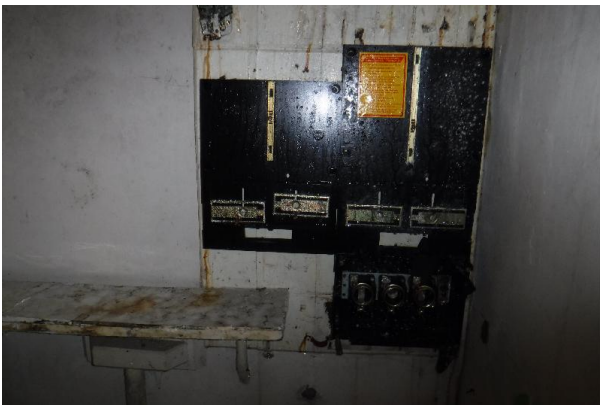
In en rondom de meterkast zijn geen asbest verdachte toepassingen zichtbaar.

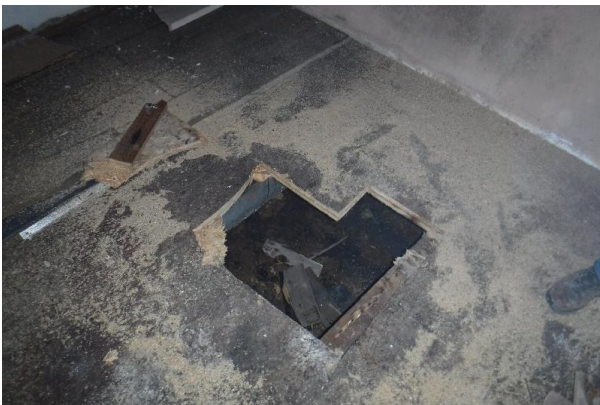
In de kruipruimtes zijn geen asbest verdachte toepassingen zichtbaar.

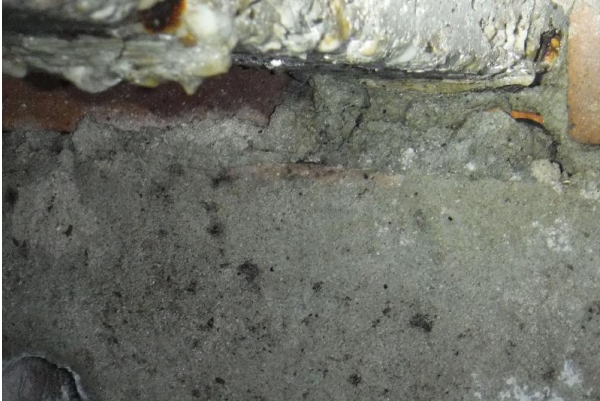
Bij de oplegging van de betonnen vloerbalken zijn geen asbest verdachte toepassingen zichtbaar.

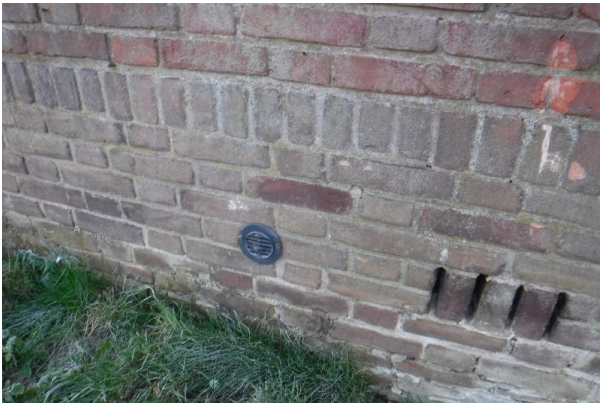
Bij de ventilatie voorzieningen voor de kruipruimte zijn geen asbest verdachte toepassingen zichtbaar.
