# Bomen Effect Analyse Oost-Kinderdijk 7

Alblasserdam

Van den Heuvel  
Ontwikkeling & Beheer b.v.

idverde  
Bomendienst

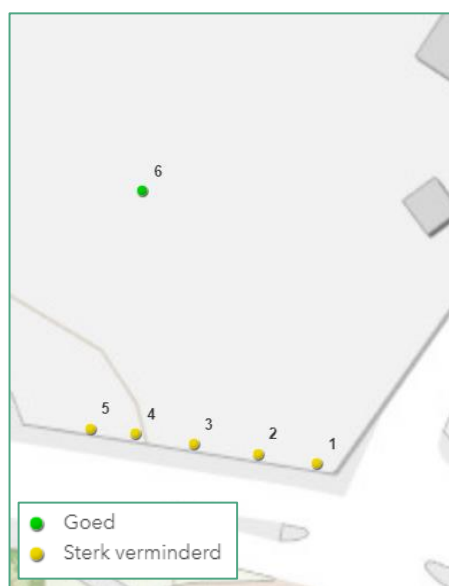
Afbeelding 3.1 Conditie bomen in projectgebied

1 boom in het projectgebied is visueel beoordeeld als goed, met een daarbij horende toekomstverwachting van meer dan 15 jaar. In **tabel 3.1** is een overzicht weergegeven van de conditie van alle bomen, met de daarbij behorende toekomstverwachting. Op **afbeelding 3.1** is een overzicht weergegeven van de locatie en conditie van de bomen. In de gegevens van de inventarisatie in **bijlage 2** is een overzicht weergegeven van de conditie, gebreken en toekomstverwachting per boom.

| Conditie | Toekomstverwachting | Aantal bomen |
|---|---|---|
| Goed | > 15 jaar | 1 |
| Sterk verminderd | 5 tot 10 jaar | 5 |

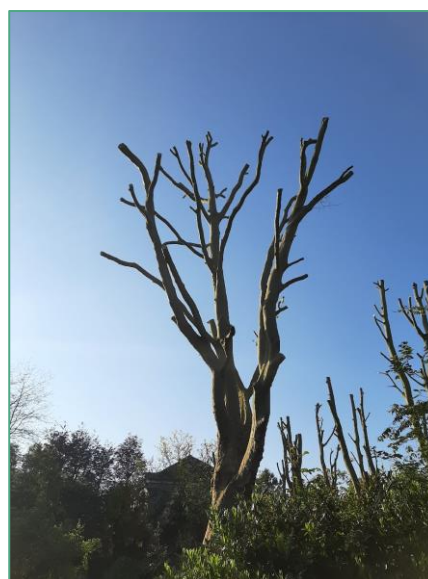
Afbeelding 3.2 Gekandelaberde plataan

| Kroon | Boomnummer |
|---|---|
| Grote snoeiwond(en) kroon | 6 |
| Scheefstand | 6 |

Naast deze mechanische gebreken is de plataan, boomnummer 6, recentelijk gekandelaberd, zie **afbeelding 3.2**.

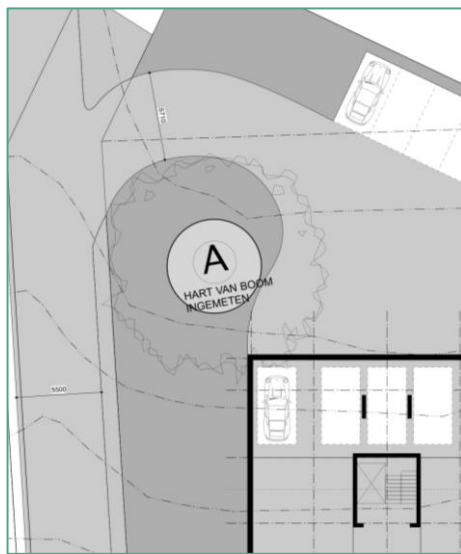
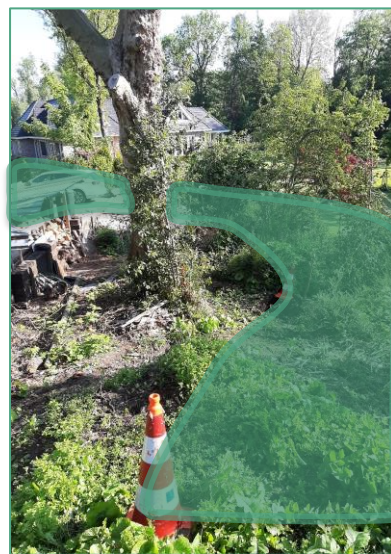
Voor de aanleg van de rijbaan ten behoeve van het appartementencomplex dienen nabij de plataan graafwerkzaamheden plaats te vinden. Deze werkzaamheden gaan dicht bij de boom binnen de beschermde boomzone plaatsvinden, zie **afbeelding 3.3 en 3.4**. Daar komt bij dat bij de graafwerkzaamheden voor het gebouw zelf op de grens zitten van de beschermde boomzone. Daarom is er een verhoogd risico op (wortel)schade tijdens deze werkzaamheden wat kan leiden tot achteruitgang in conditie en/of instabiliteit van de boom. Naast de graafwerkzaamheden voor de rijbaan en het gebouw is er een kans dat de kroon van de plataan en het gebouw elkaar in de weg kunnen zitten, zie de projectie van de boom ten opzichte van het gebouw op **afbeelding 3.3**. Hiervoor kan het zijn dat de plataan gesnoeid dient te worden, wat kan leiden tot achteruitgang in conditie van de boom.

Afbeelding 3.3 Werkzaamheden rondom de plataan

Afbeelding 3.4 Schets van de toekomstige rijbaan, de voorste pylon staat op het hoekpunt van het gebouw

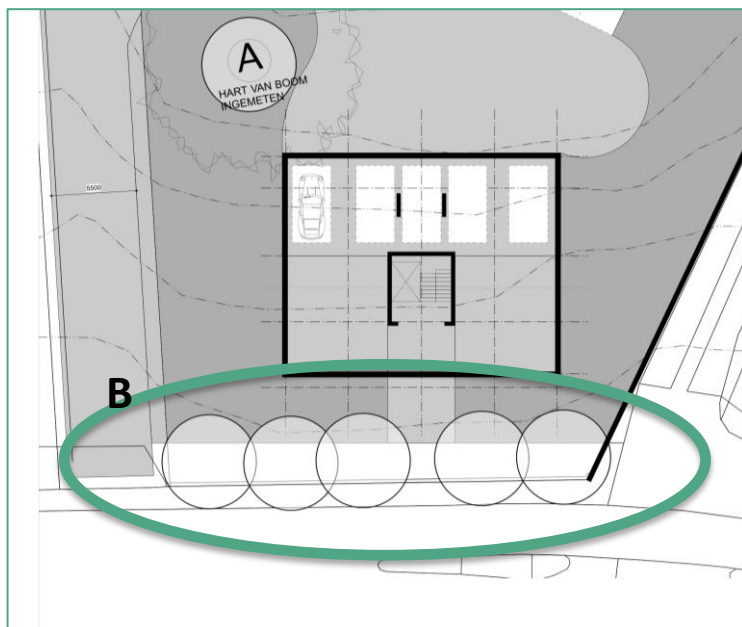
Voor de aanpassingen aan het trottoir dienen graafwerkzaamheden plaats te vinden. Daarbij vinden deze werkzaamheden dicht bij de bomen plaats, zie **afbeelding 3.5**. Het huidige trottoir ligt vlak bij de bomen, welke binnen 50 centimeter van de afscheiding staan (een gemetselde muur, zie **afbeelding 3.6**). Daarom is er een aanzienlijk risico op (wortel)schade bij de lindes tijdens de werkzaamheden. Op de afbeelding zijn de lindes afgebeeld als cirkels, het witte vlak (onder de bestaande bomen) wordt het trottoir.

*Afbeelding 3.5 Trottoir bij de lindes*

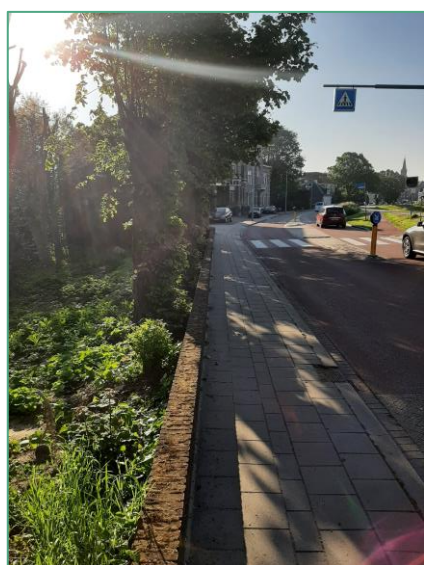
*Afbeelding 3.6 Gemetselde muur bij de leilindes*

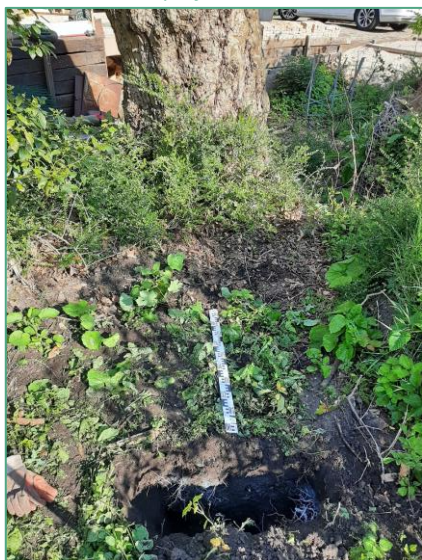
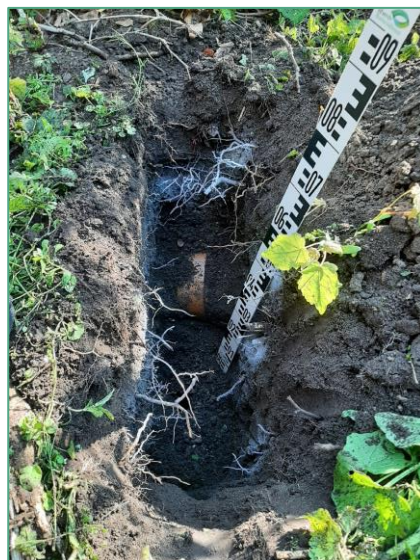
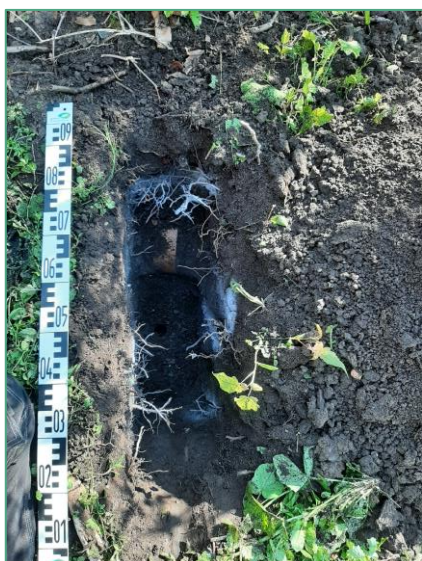
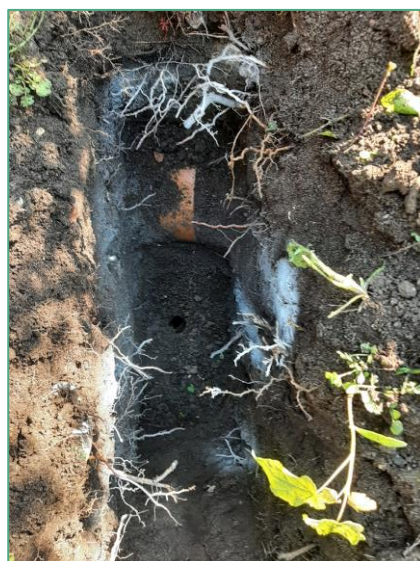
| <b>Opbouw bodemprofiel</b> | | <b>0 – 75 centimeter</b><br>Matig humeus, lemig zand, zwart, licht vochtig<br><b>75 – 150 centimeter</b><br>Humusarm, klei, donker bruin, licht vochtig | |
| <b>Opmerkingen</b> | | Er is op 45 centimeter diepte een rioolbuis (gres) aangetroffen.<br>Deze profielsleuf is gegraven op de rand van het straatwerk wat langs de boom wordt gemaakt. | |
| <b>Beworteling</b> | | Van 0 tot 60 centimeter diepte is matig intensieve fijne beworteling van kleiner dan 0,5 centimeter Ø aangetroffen. | |
| <b>Grondwater</b> | | In deze profielsleuf is geen grondwater aangetroffen. | |

Afbeelding 3.8 Detailfoto beworteling en gresbuis

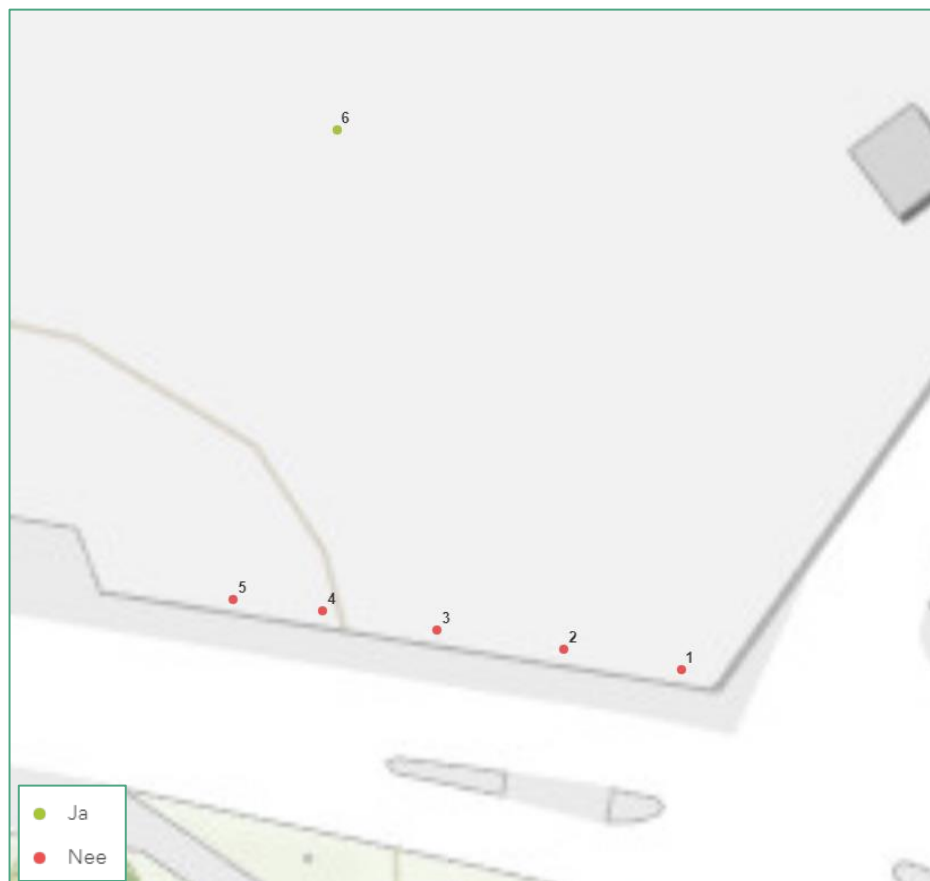
Afbelding 4.1 Mogelijkheid tot inpassen van bomen

Op basis van het ontwerp kunnen 5 (boom nummers 1 t/m 5 op **afbeelding 4.1**) bomen niet behouden blijven, dit betreft bomen waarvoor het niet mogelijk is om het ontwerp aan te passen om deze te behouden. Deze bomen zijn bij de inpasbaarheid gekenmerkt als: *Nee*.

1 boom (boomnummer 6 op **afbeelding 4.1**) heeft een toekomstverwachting van meer dan 10 jaar en kan zonder aanpassing van het ontwerp behouden blijven, mits de randvoorwaarden in **hoofdstuk 4.3** worden opgevolgd. Deze boom is bij de inpasbaarheid gekenmerkt als: *Ja*.

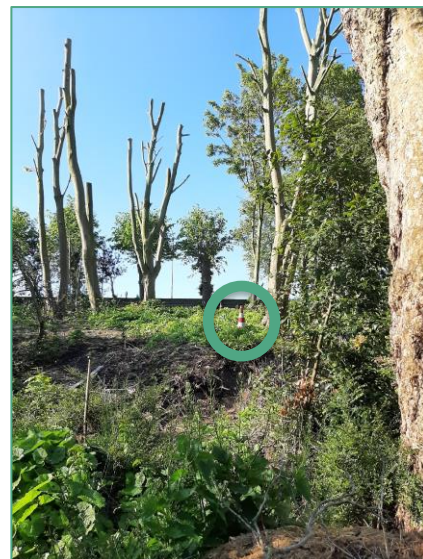
Naast de graafwerkzaamheden voor de rijbaan dienen er graafwerkzaamheden voor het gebouw plaats te vinden. Volgens tekening gebeurt dit binnen de beschermde boomzone van de plataan. Ter plaatse is gebleken dat er een hoogteverschil is tussen waar gegraven zal worden voor het gebouw en waar de plataan staat. Verder staat het hoekpunt van het gebouw, de omcirkelde pylon in **afbeelding 4.2**, ver van de boom af, met de plataan de meest rechtste en dichtstbijzijnde boom in de afbeelding. Het hoekpunt van het gebouw valt buiten de beschermde boomzone. Hierdoor zorgen de graafwerkzaamheden voor het gebouw niet voor belemmeringen voor de plataan.

*Afbeelding 4.2 Hoogteverschil maaiveld en afstand tot het hoekpunt van het gebouw*

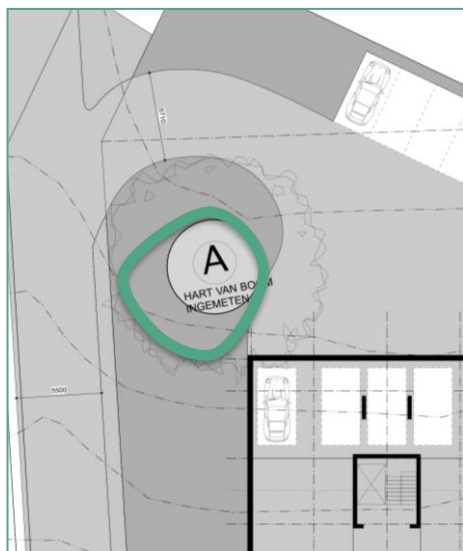
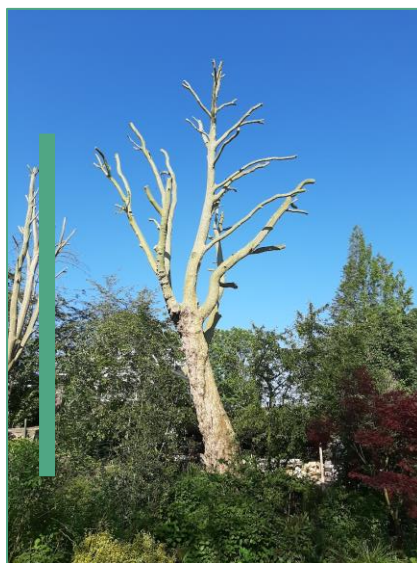
Behalve de graafwerkzaamheden voor de rijbaan en het gebouw is er een kans dat de kroon van de plataan en het gebouw elkaar in de weg kunnen zitten. Ter plaatse is de kroon van de boom opgemeten (**afbeelding 4.3**) en is gebleken dat het geplande gebouw en de huidige kroon van de boom elkaar niet raken, zoals op tekening het wel het geval is. In de afbeelding zijn het gebouw en de boom weergegeven, met een meer accurate schets van de kroon van de boom. De boom groeit staat echter wel scheef richting het gebouw, zie **afbeelding 4.4**, en is gekandelaberd. Het terug snoeien van de boom voor uitvoering van de werkzaamheden is hierdoor niet langer noodzakelijk. Wanneer de boom uitloopt ontstaat de kans dat het gebouw en de kroon elkaar wel gaan raken. De snoeimaatregel dient hierdoor met enige regelmaat te worden herhaald (circa elke 4 tot 6 jaar).

*Afbeelding 4.3 Schets van de huidige kroonprojectie ten opzichte van het gebouw*

*Afbeelding 4.4 Scheefstand van de boom met links de grens van het gebouw*

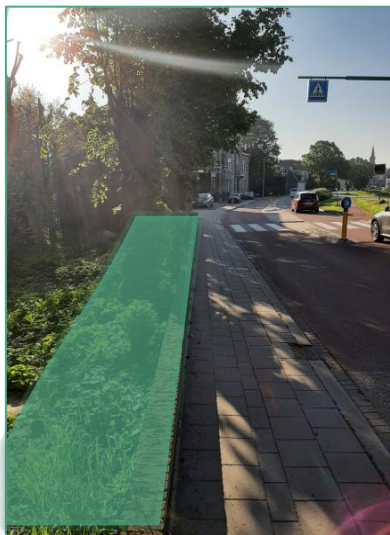
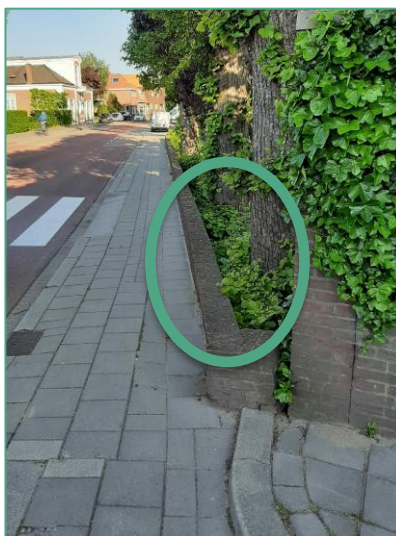
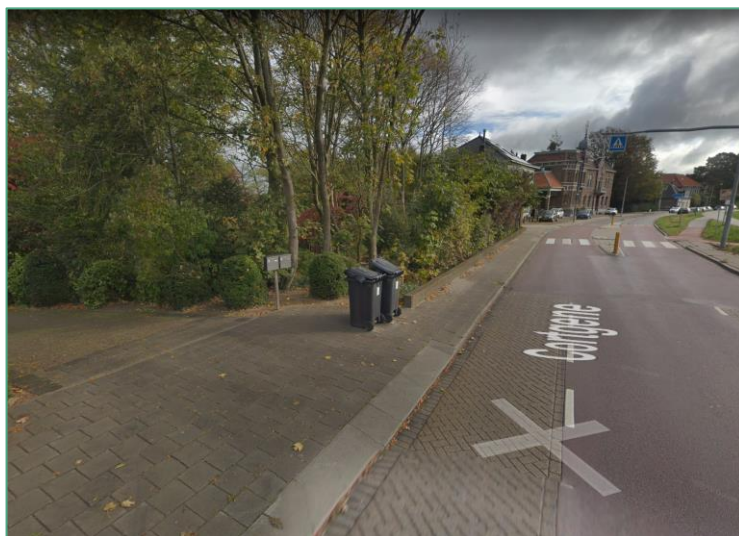
Voor de aanpassingen aan het trottoir dienen graafwerkzaamheden plaats te vinden. Dit trottoir dient te worden verbreed, zie **afbeelding 4.5**. Op **afbeelding 4.7** is te zien hoe breed het huidige trottoir dient te worden ten opzichte van hoe breed het trottoir bij de lindes nu is. Bij de lindes is geen bodemonderzoek verricht. Vanwege de sterk verminderde conditie van de bomen in combinatie met het ontwerp is het niet noodzakelijk bodemonderzoek te doen. De lindes staan vlak naast het bestaande trottoir, binnen 50 centimeter vanaf de stamvoet, zie **afbeelding 4.6**. Het verbreden van het trottoir zorgt ervoor dat het trottoir op de plek waar de lindes nu staan komt te liggen. Het volledige trottoir kan enkel aangelegd worden wanneer de lindes verwijderd worden. Een verbreding van het trottoir met behoud van de bomen wordt ook niet mogelijk geacht. Hiervoor is de afstand van de lindes tot de het huidige trottoir te klein, als het verbreed zou worden komt het trottoir direct tegen de stamvoet van de boom aan te liggen wat aanzienlijke (wortel)schade veroorzaakt. Hierdoor kunnen de lindes niet ingepast worden.

Het verplanten van de lindes wordt niet mogelijk geacht. De bomen zijn in verminderde conditie wat de verplantbaarheid beperkt. Om de bomen succesvol te kunnen verplanten, dienen ze een verplantkluit van 8 keer de stamdiameter te hebben (4 keer de stamdiameter vanaf de stamvoet aan elke kant van de boom). Deze verplantkluit ligt voor een groot deel in de stoep. Op **afbeelding 4.8** op de volgende pagina is de KLIC-melding van de stoep te zien. Hierop is af te lezen dat er in de stoep kabels en leidingen liggen, waaronder datatransport, elektriciteitskabels en een waterleiding. Dit vormt een belemmering voor het verplanten.

*Afbeelding 4.5 Trottoir geprojecteerd op de plek van de lindes*

*Afbeelding 4.6 Lindes dicht bij de bestaande stoep*

*Afbeelding 4.7 Breedte van de stoep ten opzichte van de breedte bij de lindes*
