## Inspectierapport 2013

Objectnummer: ZH 4575  
Object: D'n Brommert  
Straat: Dorpsstraat 102  
Pc en plaats: 3342 BD HENDRIK-IDO-AMBACHT

Inspectienummer: ZH\_4575\_2013\_a  
Rapport opgesteld door: M. van Meggelen. Inspectie uitgevoerd: 21 maart 2013. Team: 3/CW.

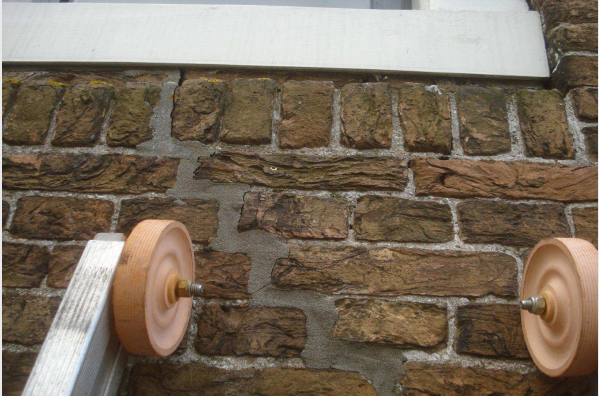
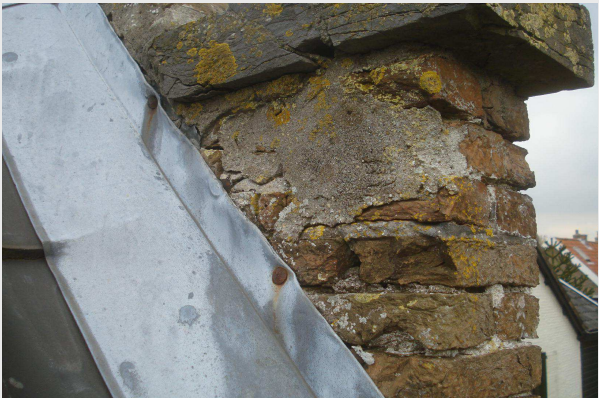
| Rubriek<br>D'n Brommert | Beoordeling | Toelichting | Objectnummer: ZH 4575 |
|---|---|---|---|
| <p><b>1. GEVELS</b></p> <p><b>1.1 Funderingen</b></p> <p><u>1.1.1 Op ongeroerde grond</u></p> <p>- algemeen</p> <p><b>1.2 Gevels</b></p> <p><u>1.2.1 Baksteen</u></p> <p><u>1.2.1.1 Metselwerk</u></p> <p>Voorgevel (langs de Dorpsstraat)</p> <p>- ijsselsteen metselwerk in kruisverband, afgepleisterd tot de onderkant van de raamkozijnen van de eerste verdieping.</p> <p>- de schouders</p> | <p>G</p> <p>R</p> <p>M</p> | <p>Voor zover waarneembaar en gezien de kwaliteit van het opgaande muurwerk.</p> <p>Door diverse wijzigingen op de begane grond en daarmee het veranderen van de plaats van gevelopeningen is nu het onderste gedeelte van de gevel afgepleisterd. Boven het raamkozijn van de begane grond komt lichte scheurvorming voor rond het latei. Boven de raamkozijnen van de eerste verdieping komt lichte diagonale scheurvorming voor door bovenstaande wijzigingen in het verleden. Deze scheuren zijn in het verleden met een cementvoeg met opvallende kleur gevoegd.</p> <p><i>Diagonale scheuren met opvallende kleur voeg gedicht.</i></p> <p><b>Hersteladvies:</b><br/>De scheuren uithakken en inboeten.</p> <p>Onder de schouderafdekking liggen enkele stenen los en is het voegwerk los en open.</p> <p><i>Los metselwerk aan de schouder.</i></p> <p><b>Hersteladvies:</b><br/>Los metselwerk opnieuw opmetselen. Voegwerk herstellen. In combinatie met punt 2.3.</p> | |

| 1.2.1.1 | Voorgevel (langs de Dorpsstraat); de schouders | Los metselwerk opnieuw opmetselen. Voegwerk herstellen. | M |

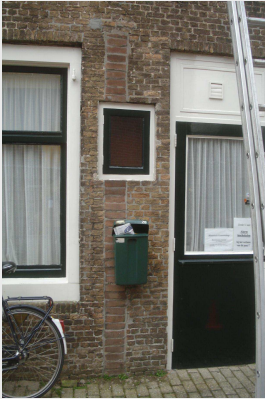
| Rubriek<br>D'n Brommert | Beoordeling | Toelichting | Objectnummer: ZH 4575 |
|---|---|---|---|
| <p>Linker zijgevel</p> <ul style="list-style-type: none"> <li>- ijsselsteen metselwerk in kruis- en staand verband</li> </ul> | R | <p>In het verleden zijn reparaties, herstellingen en het dichtzetten van oude muuropeningen op een weinig charmante manier uitgevoerd. (met rode machinale baksteen in waalformaat). Door diverse wijzigingen op de begane grond en daarmee het veranderen van de plaats van gevelopeningen is rond de bestaande muuropeningen het metselwerk niet strak aangemetseld en soms ruw beschadigd. Boven een raamkozijn op de eerste verdieping komt scheurvorming voor in het metselwerk.</p> <p><i>Metselwerk hersteld met weinig bijpassende stenen.</i></p> <p><b>Hersteladvies:</b><br/>Bij gelegenheid de niet bijpassende stenen vervangen en rond de kozijnen netter afwerken.</p> | |

| 1.2.1.1 | Linker zijgevel; ijsselsteen metselwerk in kruis- en staand verband | Bij gelegenheid de niet bijpassende stenen vervangen en rond de kozijnen netter afwerken. | R |

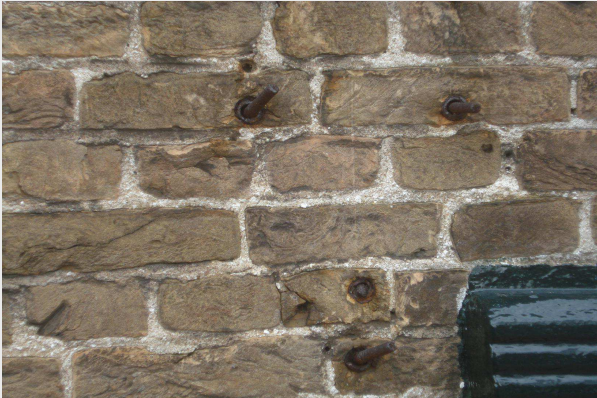
| Rubriek<br>D'n Brommert | Beoordeling | Toelichting | Objectnummer: ZH 4575 |
|---|---|---|---|
| - oude bevestigingen in het metselwerk | M | <p>Plaatselijk komen oude roestende bevestigingspunten (zoals keilbouten) voor in het metselwerk. Deze roestende delen kunnen schade veroorzaken aan het metselwerk door volume vergroting.</p> <p><i>Roestende keiboutrestanten.</i></p> <p><b>Hersteladvies:</b><br/>Oude bevestigings punten uit het metselwerk verwijderen.</p> | |

| 1.2.1.1 | Linker zijgevel; oude bevestigingen in het metselwerk | Oude bevestigings punten uit het metselwerk verwijderen. | M |

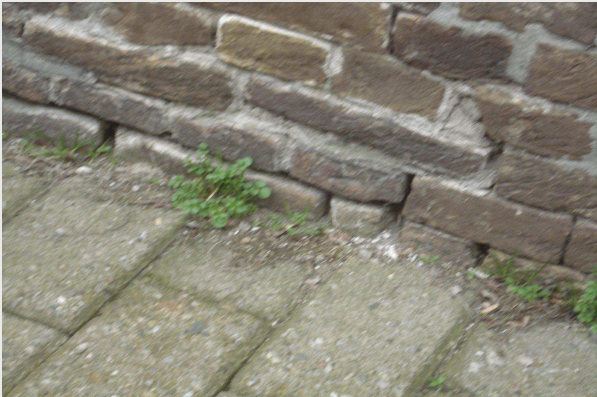
| Rubriek<br>D'n Brommert | Beoordeling | Toelichting | Objectnummer: ZH 4575 |
|---|---|---|---|
| - metselwerk ter hoogte van de bestrating | M | <p>Plaatselijk komen losse stenen en open voegwerk voor.</p> <p><i>Losse stenen en open voegen.</i></p> <p><b>Hersteladvies:</b><br/>Metselwerk herstellen. Ook onder het straatniveau het metselwerk nazien en herstellen indien nodig.</p> | |

| 1.2.1.1 | Linker zijgevel; metselwerk ter hoogte van de bestrating | Metselwerk herstellen. Ook onder het straatniveau het metselwerk nazien en herstellen indien nodig. | M |

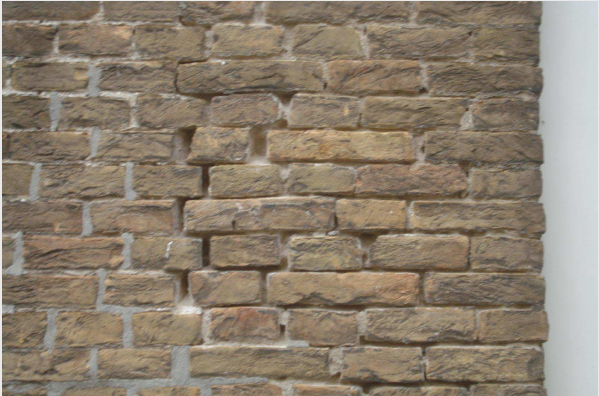
| Rubriek<br>D'n Brommert | Beoordeling | Toelichting | Objectnummer: ZH 4575 |
|---|---|---|---|
| - voegwerk, algemeen, platvol | R | <p>De oppervlakte van de voegen is verweerd en licht afgesleten. In het verleden hersteld voegwerk is veelal met te sterke cementmortel uitgevoerd. Verspreid komt op een enkele plaats open voegwerk voor.</p> <p><i>Op een enkele plaats komt open voegwerk voor.</i></p> <p><b>Hersteladvies:</b><br/>Voegwerk waar nodig herstellen.</p> | |

| 1.2.1.1 | Linker zijgevel; voegwerk, algemeen, platvol | Voegwerk waar nodig herstellen. | R |

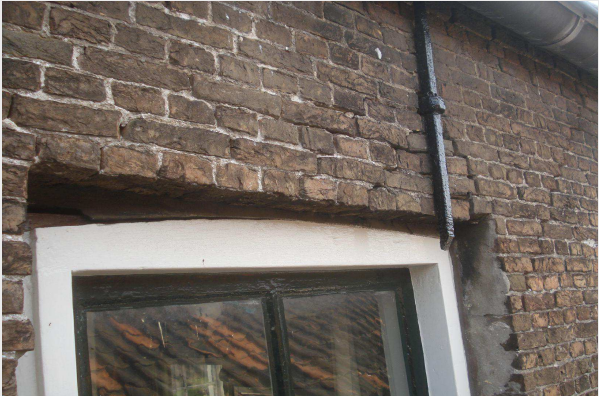
| Rubriek<br>D'n Brommert | Beoordeling | Toelichting | Objectnummer: ZH 4575 |
|---|---|---|---|
| Rechter zijgevel<br>- ijsselsteen metselwerk in kruis en staand verband | R | <p>Op enkele plaatsen komen lichte scheurtjes voor. Rond het achterste (later bijgeplaatste) raamkozijn op de eerste verdieping is het metselwerk met kunstgrepen waterdicht gemaakt bij de aansluiting op de kozijnonderdorpel( met aluminium lekdorpel en kunsthars plaatmateriaal). En boven de kozijnbovendorpel liggen stenen los. In het verleden zijn reparaties, herstellingen en het dichtzetten van oude muuropeningen op een weinig charmante manier uitgevoerd. (met rode machinale baksteen in waalformaat). De omlijsting van cementpleister rond bijgeplaatste raamkozijnen is op een aantal plaatsen beschadigd. Bij de aansluiting op de voorgevel ter hoogte van de bestrating komen enkele losse stenen voor.</p> <p><i>Losse stenen boven het achterste raamkozijn.</i></p> <p><b>Hersteladvies:</b><br/>Bij gelegenheid de niet bijpassende stenen vervangen en rond de kozijnen netter afwerken. Losse stenen opnieuw opmetselen.</p> | |

| 1.2.1.1 | Rechter dakvlak; ijsselsteen metselwerk in kruis en staand verband | Bij gelegenheid de niet bijpassende stenen vervangen en rond de kozijnen netter afwerken. | R |

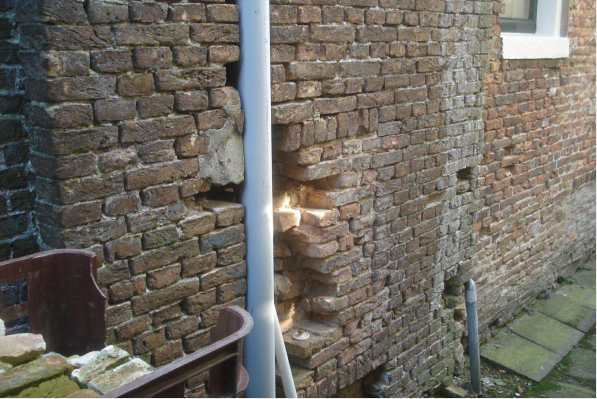
| Rubriek<br>D'n Brommert | Beoordeling | Toelichting | Objectnummer: ZH 4575 |
|---|---|---|---|
| - de muurverzwaring bij de achtergevel | <div>S</div> | <p>Het metselwerk vertoont losse stenen en ernstig ruw beschadigd metselwerk met ontbrekende delen.</p> <p><i>Muurverzwaring beschadigd.</i><br/><b>Hersteladvies:</b><br/>Muurverzwaring herstellen.</p> | |

| 1.2.1.1 | Rechter dakvlak; de muurverzwaring bij de achtergevel | Muurverzwaring herstellen. | S |

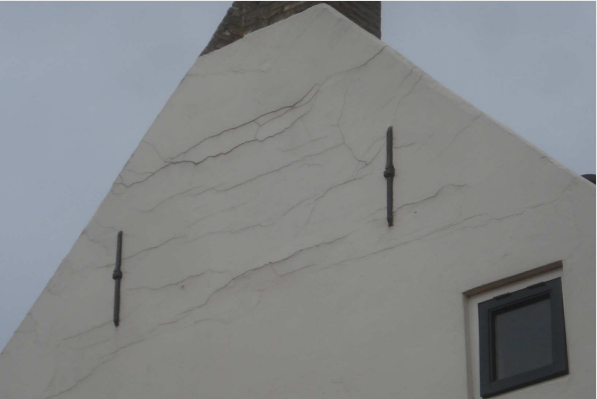
| Rubriek<br>D'n Brommert | Beoordeling | Toelichting | Objectnummer: ZH 4575 |
|---|---|---|---|
| Achtergevel<br>- wit pleisterwerk | <div>M</div> | <p>Het bovenste gedeelte vertoont veel horizontale barsten en scheuren en lijkt los te raken van het achterstaande metselwerk.</p> <p><i>Scheuren in het pleisterwerk.</i><br/><b>Hersteladvies:</b><br/>Pleisterwerk vervangen.</p> | |

| 1.3.1 | Achtergevel; wit pleisterwerk | Pleisterwerk vervangen. | M |

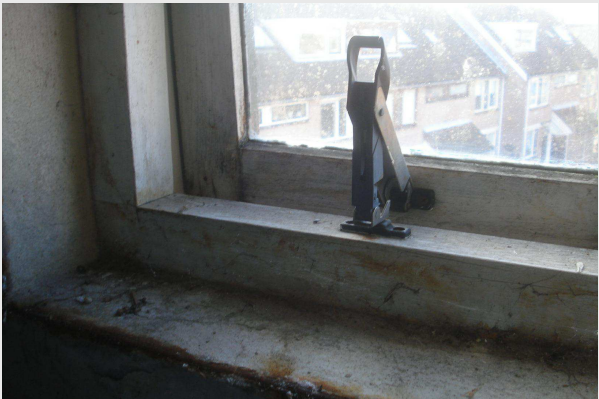
| Rubriek<br>D'n Brommert | Beoordeling | Toelichting | Objectnummer: ZH 4575 | | | | | | | | | | | | | | | | | | | | | | | | |
|---|---|---|---|--|--|---|--|--|--|---|--|--|--|---|--|--|--|---|--|--|--|---|--|---|--|---|--|
| <p>- de raamkozijndorpels op de eerste verdieping in de linker zijgevel</p> <p><b>1.5 Deuren, poortjes, toegangen</b></p> <p><u>1.5.2 Hout</u></p> <p>- deuren in kozijnen in diverse uitvoeringen.</p> <p><b>1.7 Glas en schilderwerk</b></p> <p><u>1.7.1 Beglazing</u></p> <p><i>1.7.1.1 Enkel glas</i></p> <p>- algemeen</p> <p><u>1.7.2 Schilderwerk</u></p> <p><i>1.7.2.1 Buitenschilderwerk</i></p> <p>- algemeen.</p> <p><i>1.7.2.2 Binnenschilderwerk</i></p> <p>- algemeen, liggende raamdelen.</p> <p>- het raamkozijn in de achtergevel op de zolder</p> | <table border="1"> <tr><td></td><td>R</td><td></td><td></td></tr> <tr><td>G</td><td></td><td></td><td></td></tr> <tr><td>G</td><td></td><td></td><td></td></tr> <tr><td>G</td><td></td><td></td><td></td></tr> <tr><td>G</td><td></td><td></td><td></td></tr> <tr><td>G</td><td></td><td>M</td><td></td></tr> </table> | | R | | | G | | | | G | | | | G | | | | G | | | | G | | M | | <p>De dorpels zijn bekleed met zink en geverfd. Waarschijnlijk is het onderliggende houtwerk aangetast door houtrot.</p> <p>Het hout is nagenoeg verveloos.</p> <div data-bbox="863 864 1465 1261"> </div> <p><i>Raam met schrale grondverf.</i></p> <p><b>Hersteladvies:</b><br/>Onderhoudsbeurt uitvoeren.</p> | |

| 1.7.2.2 | het raamkozijn in de achtergevel op de zolder | Onderhoudsbeurt uitvoeren. | M |

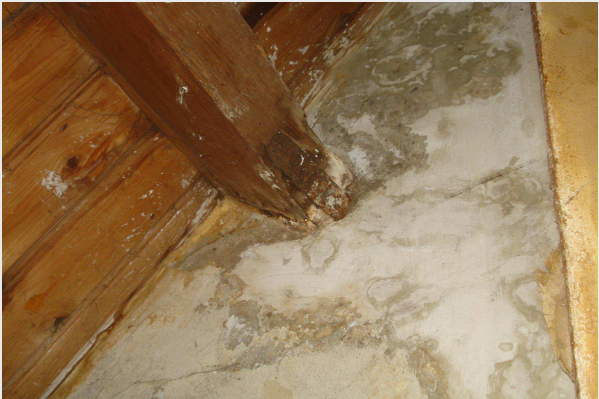
| Rubriek<br>D'n Brommert | Beoordeling | Toelichting | Objectnummer: ZH 4575 |
|---|---|---|---|
| <p>- de aansluiting van de gording en muurplaatankers op het metselwerk (binnenzijde)</p> | <p>M</p> | <p>De ankers zijn ernstig door roestvorming aangetast. Hierdoor is schade aan het metselwerk van de gevels niet uitgesloten.</p> <p><i>Anker roest bij aansluiting op de muur.</i></p> <p><b>Hersteladvies:</b><br/>De ankers uithakken, het ijzer ontroesten en behandelen (duurzaam conserveren) en het metselwerk herstellen in overeenstemming met het bestaande metselwerk.</p> | |

| 1.8.1 | de aansluiting van de gording en muurplaatankers op het metselwerk (binnenzijde) | De ankers uithakken, het ijzer ontroesten en behandelen (duurzaam conserveren) en het metselwerk herstellen in overeenstemming met het bestaande metselwerk. | M |

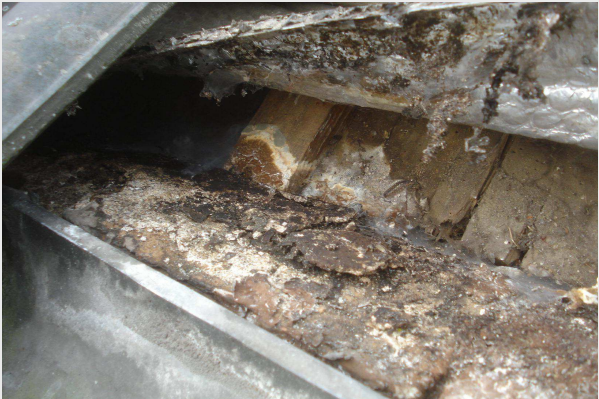
| Rubriek<br>D'n Brommert | Beoordeling | Toelichting | Objectnummer: ZH 4575 |
|---|---|---|---|
| <p><b>2. DAKEN</b></p> <p><b>2.1 Kapconstructies</b></p> <p><u>2.1.1 Hout</u></p> <p>Zadeldak</p> <p>- algemeen, grenen spanten, gordingen en muurplaten</p> <p>- de muurplaat van dakvlak 1</p> | <p>G</p> <p>M</p> | <p>De verbindingen van de spanten steken strak in elkaar.</p> <p>De muurplaat ligt gekanteld door het gewicht van het dakvlak. Op meerdere plaatsen zijn reparaties en deelvervangingen met klossen en klissen weinig vakkundig hersteld. Bij een gezakte dakpan stroomde het lekwater onder de muurplaat. door deze jarenlange lekkage is houtrot en zwamvorming in de muurplaat ontstaan. De uiteinden van de muurplaat zijn door houtrot aangetast door lichte lekkage boven de muurplaten. (zie punt 2.3.) Bij de dakvoet komt actieve houtworm voor in dakbeschoot en muurplaat.</p> <p><i>Houtrot en zwamvorming in muurplaat/dakbeschoot.</i></p> <p><b>Hersteladvies:</b><br/>Muurplaat herstellen, deelvervangingen constructief en vakkundig herstellen. Houtworm bestrijden.</p> | |

| 2.1.1 | Zadeldak; de muurplaat van dakvlak 1 | Muurplaat herstellen, deelvervangingen constructief en vakkundig herstellen. Houtworm bestrijden. | M |

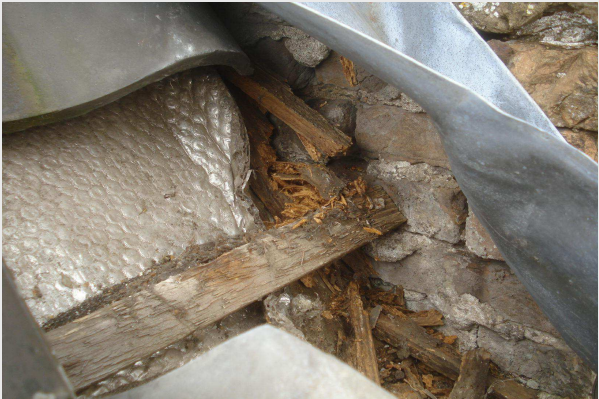
| Rubriek<br>D'n Brommert | Beoordeling | Toelichting | Objectnummer: ZH 4575 |
|---|---|---|---|
| <p>- het dakbeschot bij de aansluiting op de voor- en achtergevel</p> | <p>R</p> | <p>Vooraf bij de aansluiting op de muurplaten is het hout licht tot matig door houtrot aangetast als gevolg van lichte lekkage (zie punt 2.3.)</p> <p><i>Houtrot bij de aansluiting op de voorgevel.</i><br/><b>Hersteladvies:</b><br/>Door houtrot aangetaste deeltjes vervangen.</p> | |

| 2.1.1 | Zadeldak; het dakbeschoot bij de aansluiting op de voor- en achtergevel | Door houtrot aangetaste deeltjes vervangen. | R |

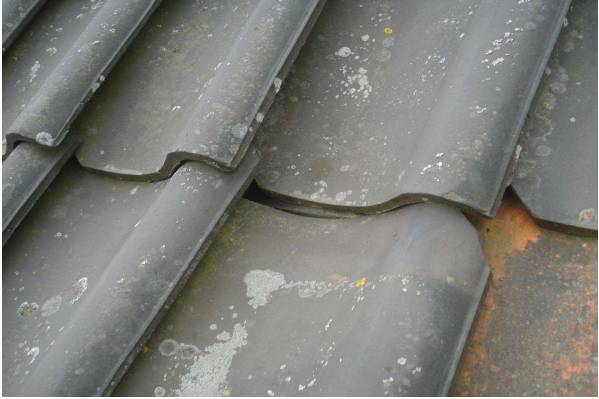
| Rubriek<br>D'n Brommert | Beoordeling | Toelichting | Objectnummer: ZH 4575 |
|---|---|---|---|
| <p><b>2.2 Dakbedekking</b><br/><u>2.2.2 Dakpannen</u><br/>- machinaal gevormde oud-Hollandse dakpannen, incl de nokvorsten</p> | <p>G</p> | <p>De kwaliteit van de nieuwe ( rond het jaar 1980 ) dakpannen is goed. De aansmeerspecie van de nokvorsten komt op enkele plaatsen los. De dakpannen zijn in de hoogte te nauw gelegd waardoor de dakpannen soms drie dik liggen. De onderlinge panlatafstand is te klein voor de toegepaste dakpan.</p> <p><i>De pan ligt soms drie dik. (Bij de wel)</i></p> | |

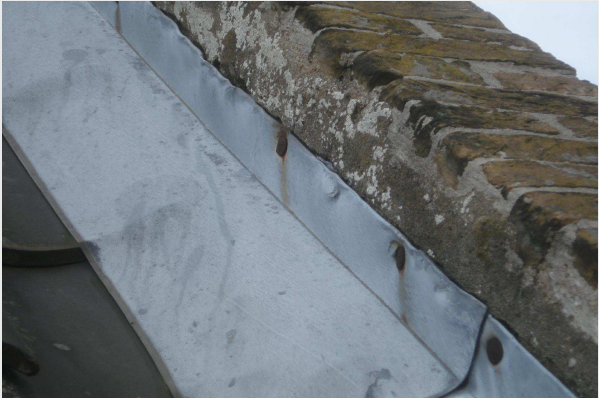
| Rubriek<br>D'n Brommert | Beoordeling | Toelichting | Objectnummer: ZH 4575 |
|---|---|---|---|
| <b>2.3 Loodaansluitingen</b><br><u>2.3.1 Muurlood en loketten</u><br>- het muurlood aan de achterkant van de voorgevel bij de afdichting op de dakpannen | | S Het lood is niet in de muur aangebracht. Hierdoor kiert en wijkt het lood van de muur. Lichte lekkages op gordingkoppen en op dakbeschot is het gevolg. Door deze lichte lekkage is houtrot ontstaan. | |

| 2.3.1 | het muurlood aan de achterkant van de voorgevel bij de afdichting op de dakpannen | Lood in muurwerk moet voldoende diep in het metselwerk worden aangebracht (minimaal 3 à 4 cm) en met loodproppen wordt vastgezet. | S |

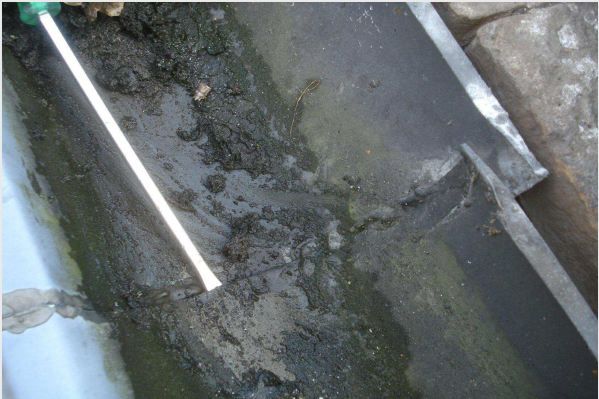
| Rubriek<br>D'n Brommert | Beoordeling | Toelichting | Objectnummer: ZH 4575 |
|---|---|---|---|
| - zinken mastgoten op beugels | M | Het zink is oud en verweerd. De goten zijn vervormd, in de goot langs dakvlak 2 is een een opengetrokken soldeernaad door de monumentenwacht van een noodafdeling voorzien. | |

| 2.4.1.2 | zinken mastgoten op beugels | Goten vervangen. | M |

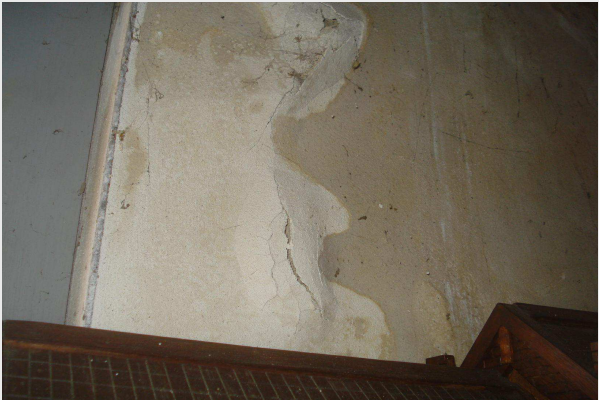
| Rubriek<br>D'n Brommert | Beoordeling | | | Toelichting | Objectnummer: ZH 4575 |
|---|---|--|---|---|---|
| | | | M | Op veel plaatsen beschadigd en losgeraakt. Het pleisterwerk is met een gipsmortel uitgevoerd. Dit is een foute keuze omdat dit een vochtopnemende pleisterlaag is. | |
| | | | | <p><i>Pleisterwerk beschadigd.</i></p> <p><b>Hersteladvies:</b><br/> Vervangen door een restaurtiemortel (veelal kalkhoudend)</p> | |

| 3.7.1 | pleisterwerk van de topgevels op de zolderruimte | Vervangen door een restaurtiemortel (veelal kalkhoudend) | M |
