# Milieuhygiënisch vooronderzoek

De Passage en Boulevard Noord te Zwijndrecht

projectnummer 0479936.100  
concept revisie 00  
31 oktober 2022

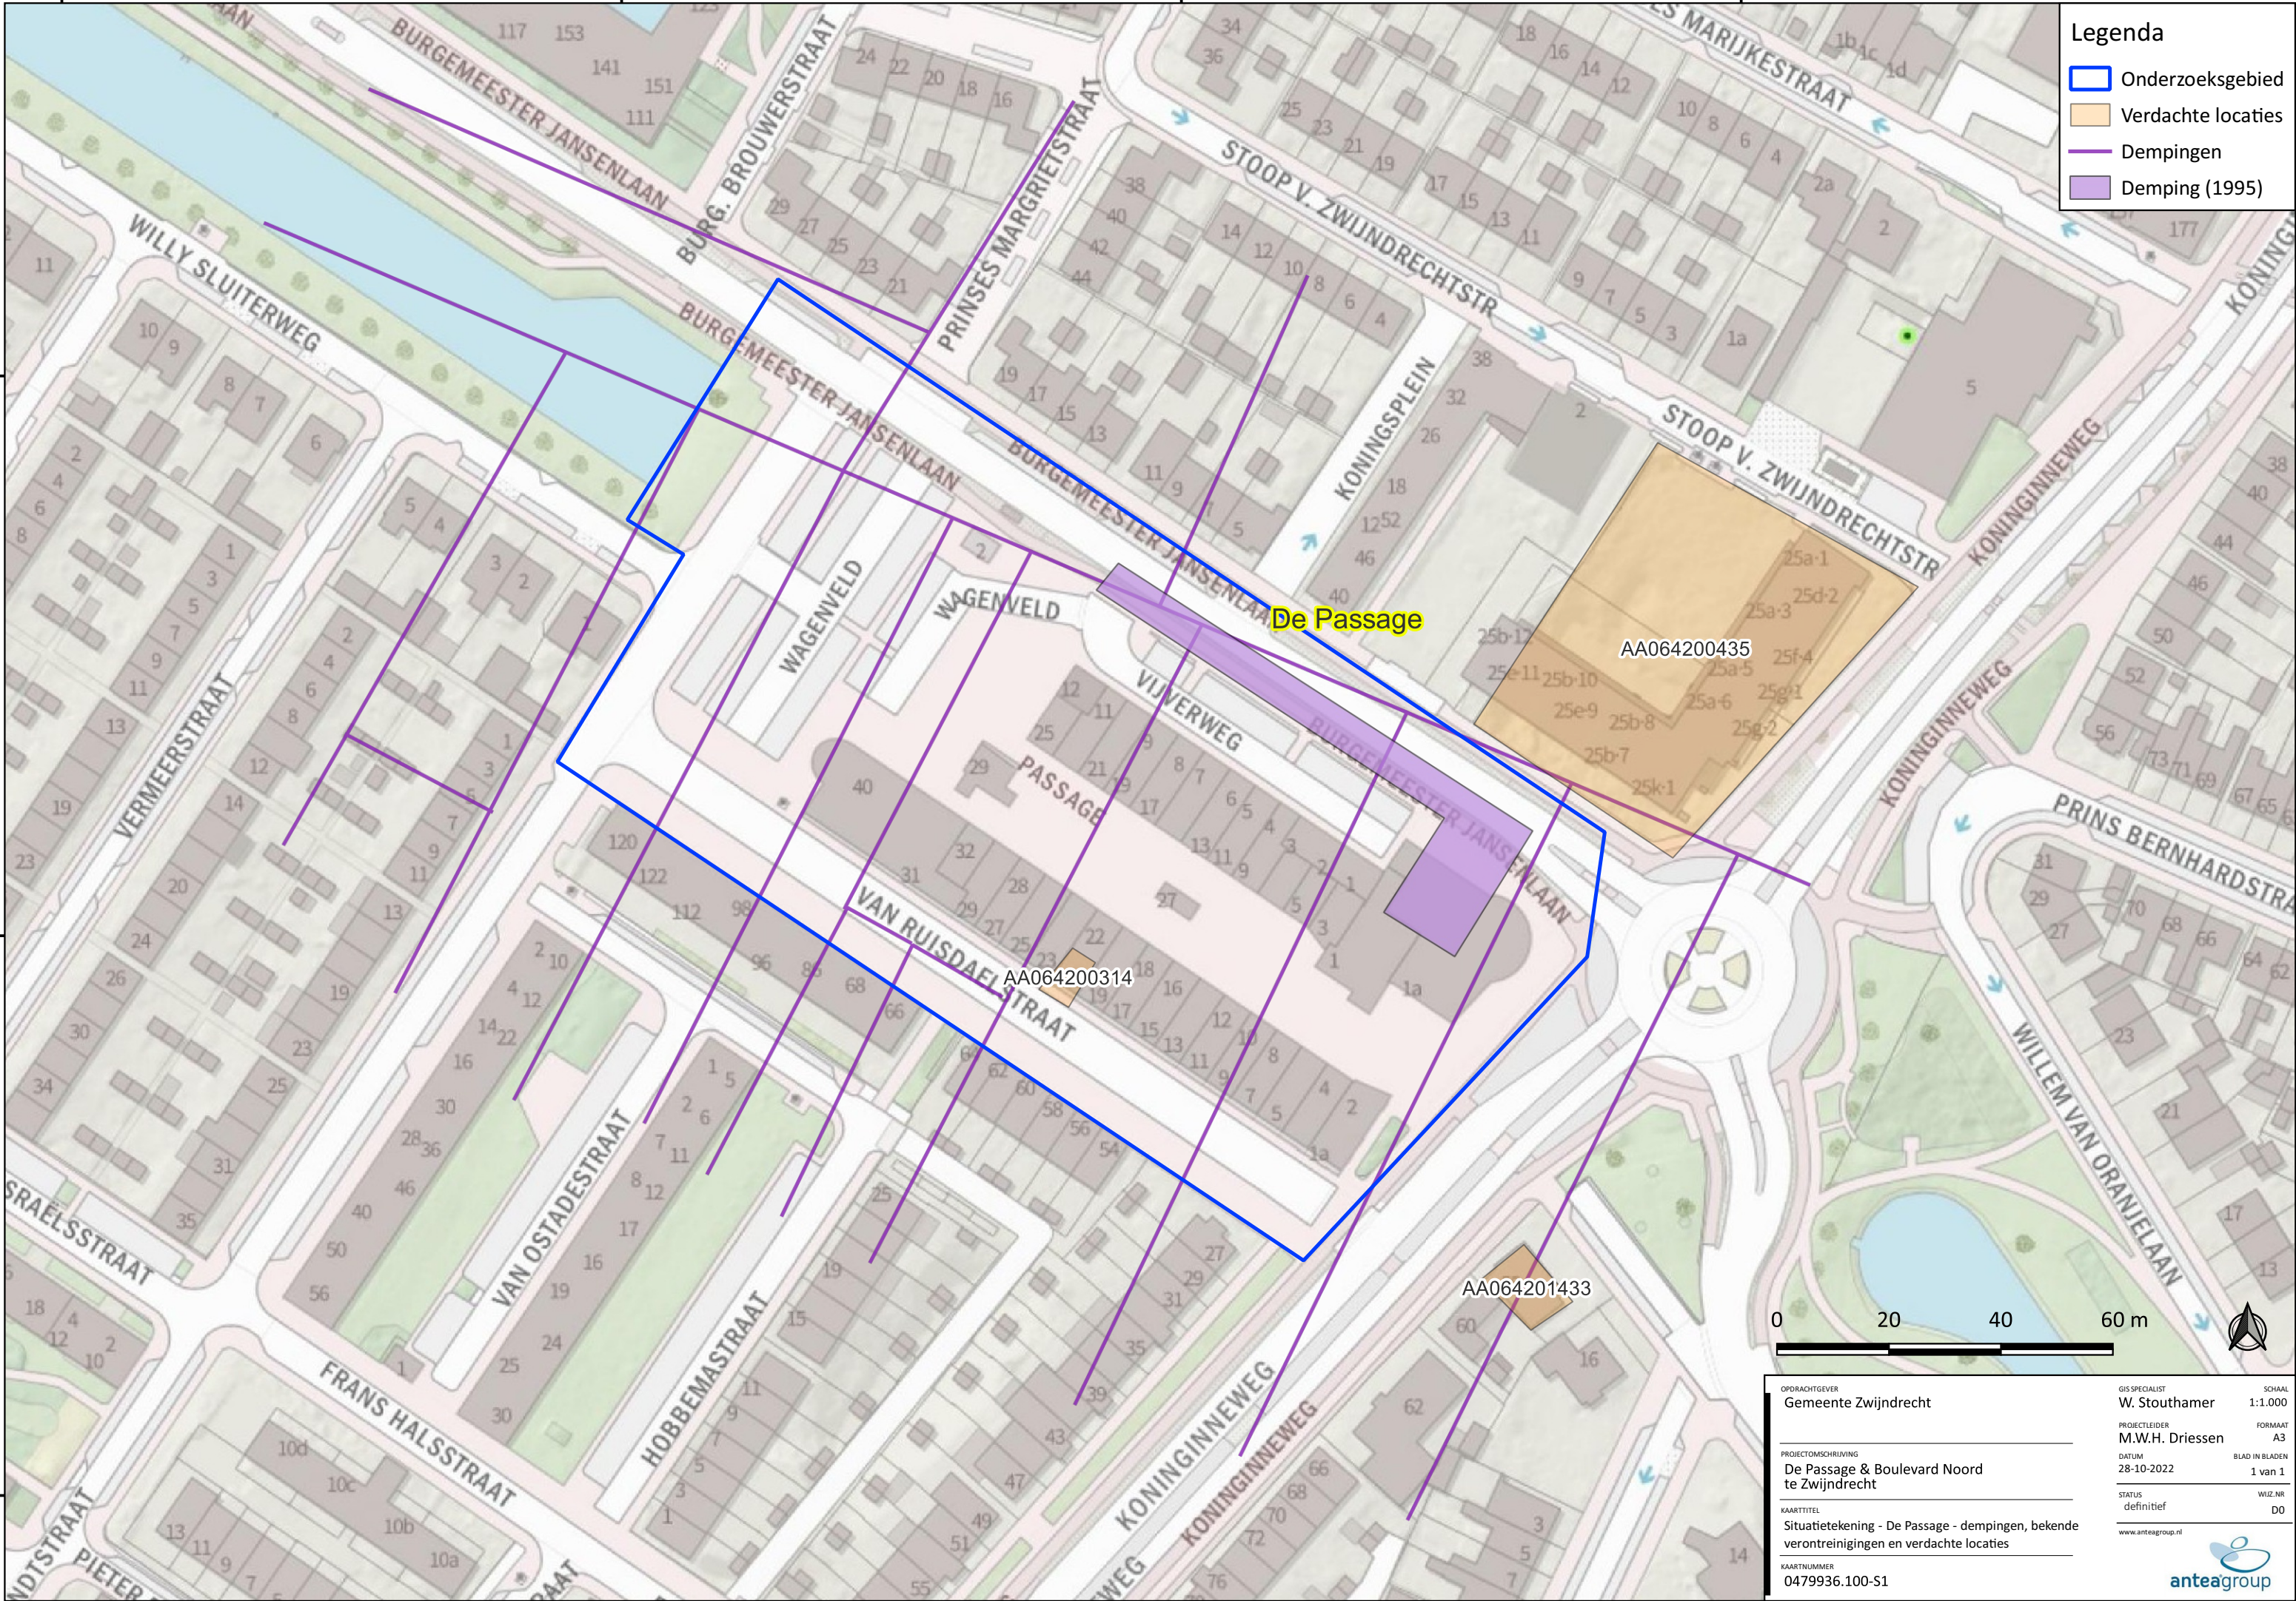
Op de historische kaart van 1962 valt het middelste bovenpunt van plangebied 'Boulevard Noord' in een kassengebied. Vanaf 1970 is ook het plangebied 'Boulevard Noord' en de omgeving ontwikkeld met woningbouw. Ook hierbij zijn diverse sloten tussen de landbouwpercelen gedempt, verder zijn de kassen en enkele bouwwerken verwijderd. Vanaf 1970 tot het heden verandert er nauwelijks iets aan de situatie. In 1995 is de kleine watergang aan de noordkant van 'De Passage' gedempt. In totaal worden 26 slootdempingen doorkruist. De gedempte sloten zijn weergegeven in tekeningen 0479936.100-S1 en 0479936.100-S2

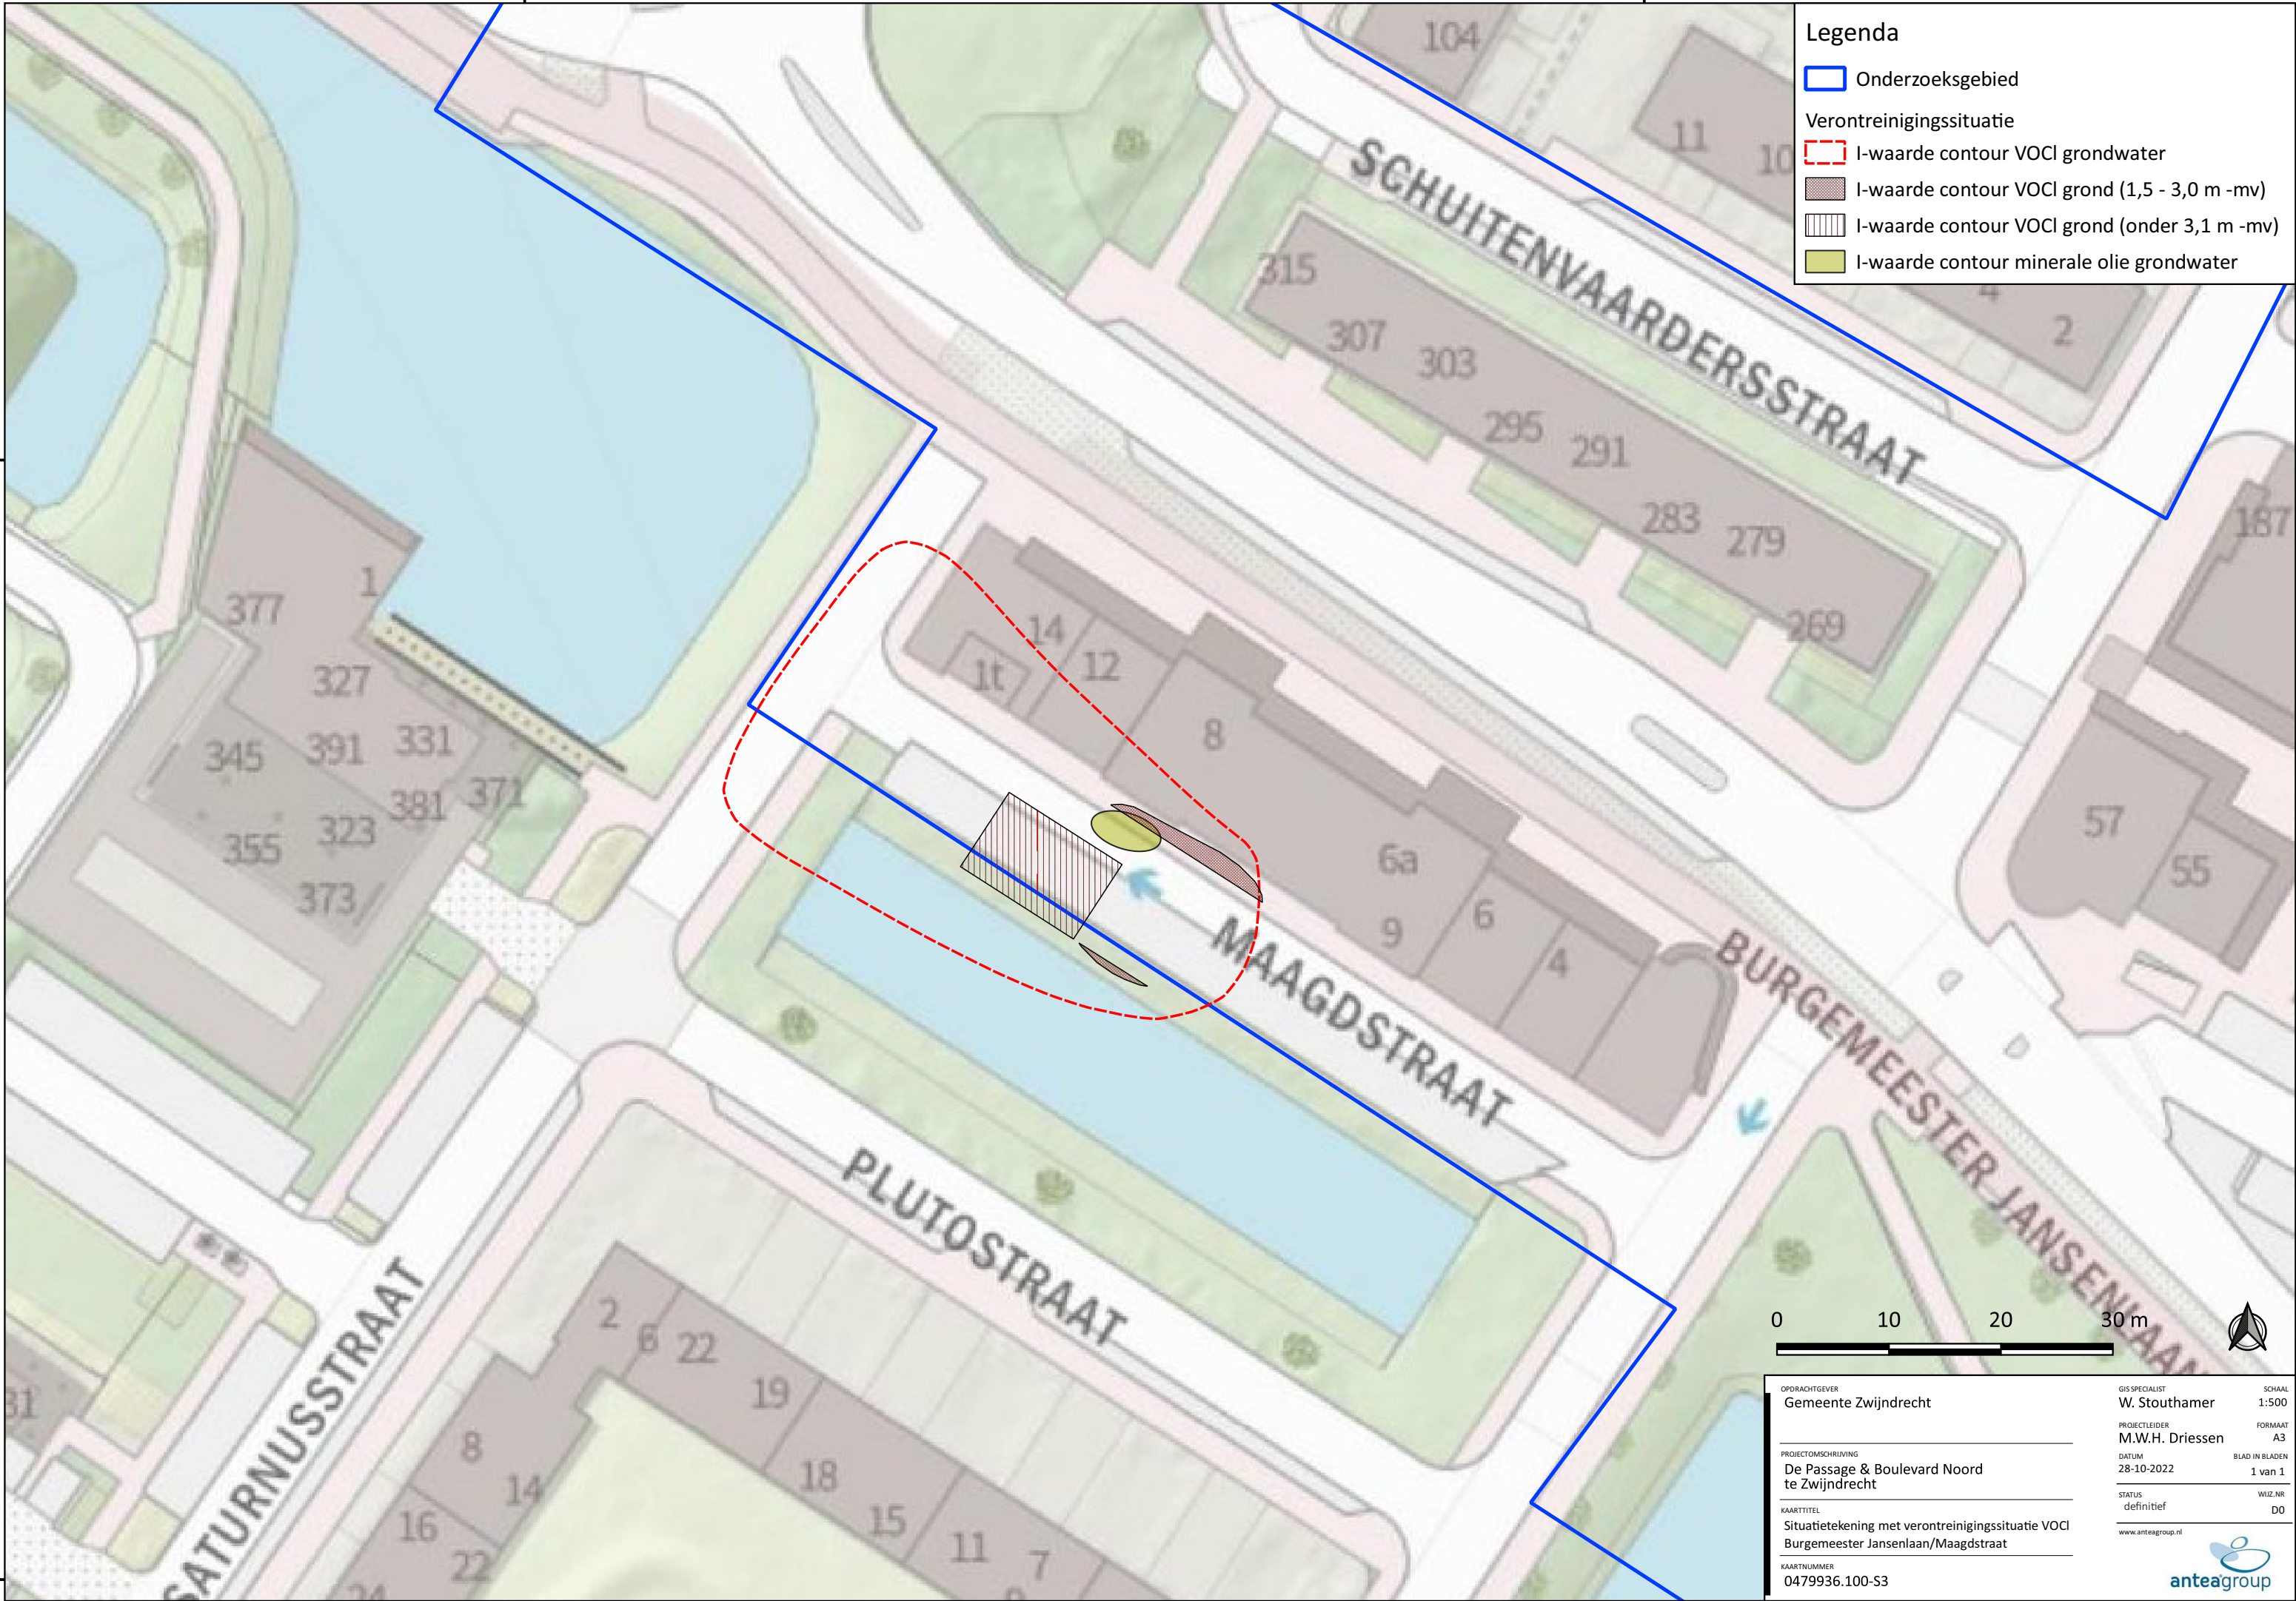
In tekening 0479936.100-S3 zijn de interventiewaardecontouren van de verontreinigingen in de grond en het grondwater opgenomen.
