## **Verkennd bodemonderzoek**

Vinkenspolderweg 38 te Alblasserdam

Projectnummer: 20211689  
Datum: 16 februari 2022

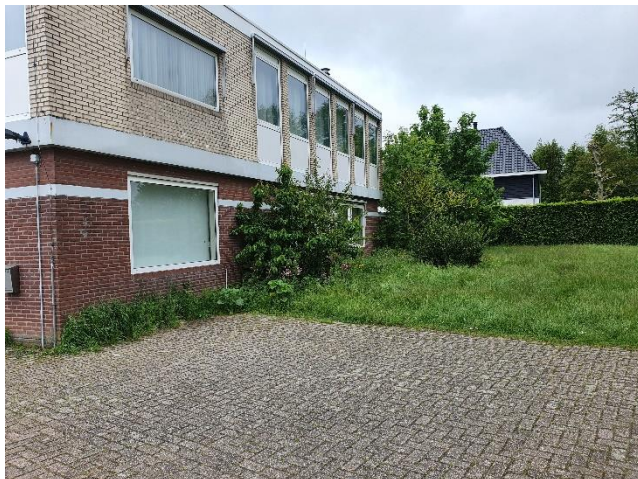
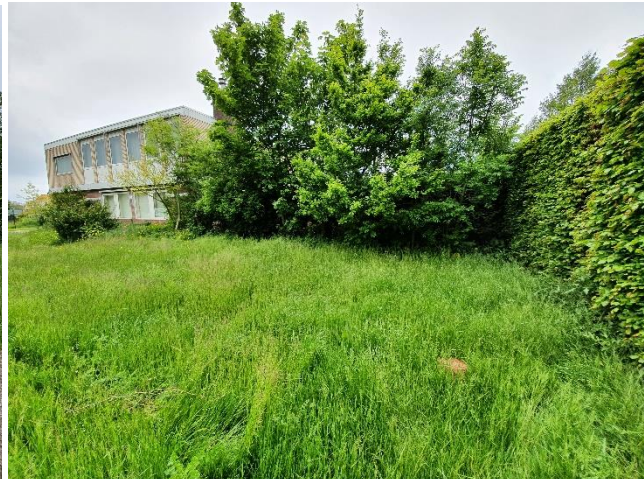
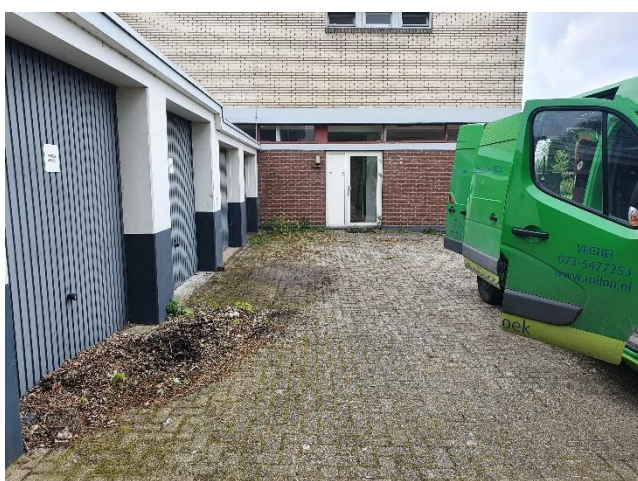
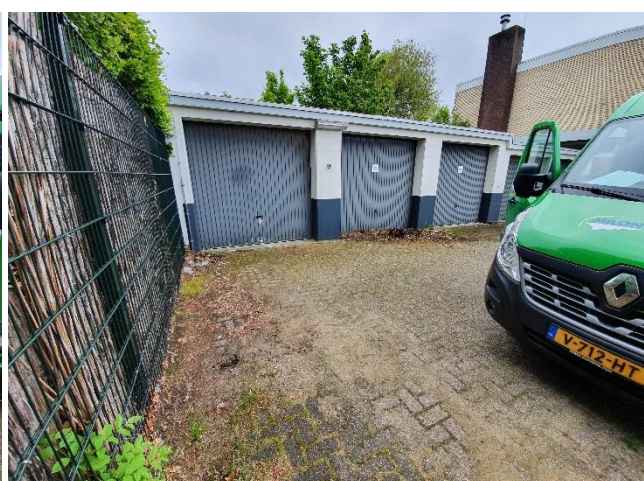
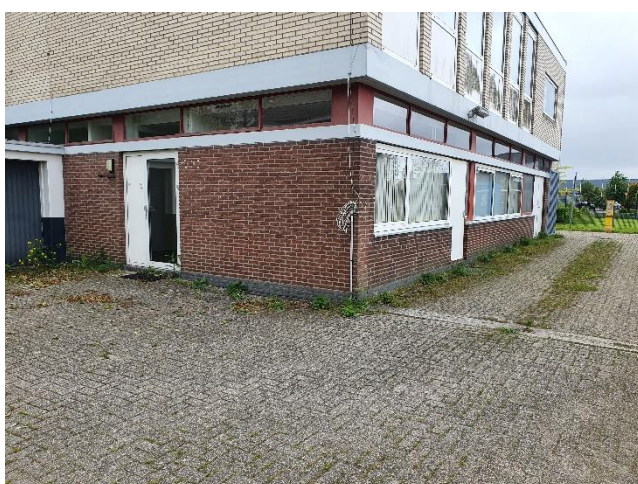
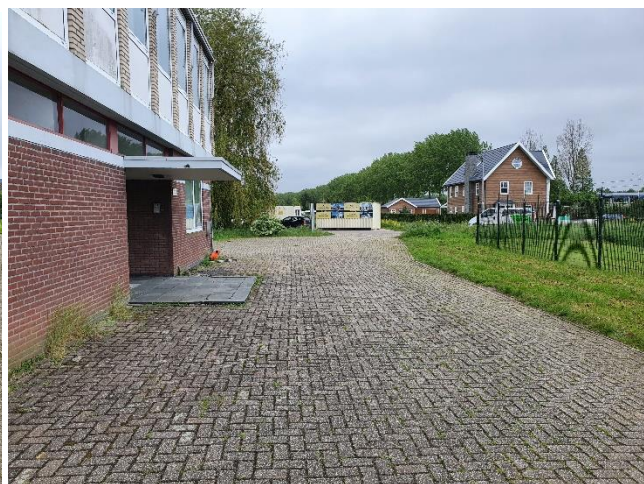
**Figuur 2: huidige situatie (6 foto's).**

Voor een indruk van de onderzoekslocatie wordt verwezen naar figuur 2 en de situatietekening in bijlage 2.
