VERKENNEND BODEMONDERZOEK  
WEST KINDERDIJK 319 ALBLASSERDAM

KADASTRAAL C-8796

APRIL 2022

| Projectnummer | 21-2161 |

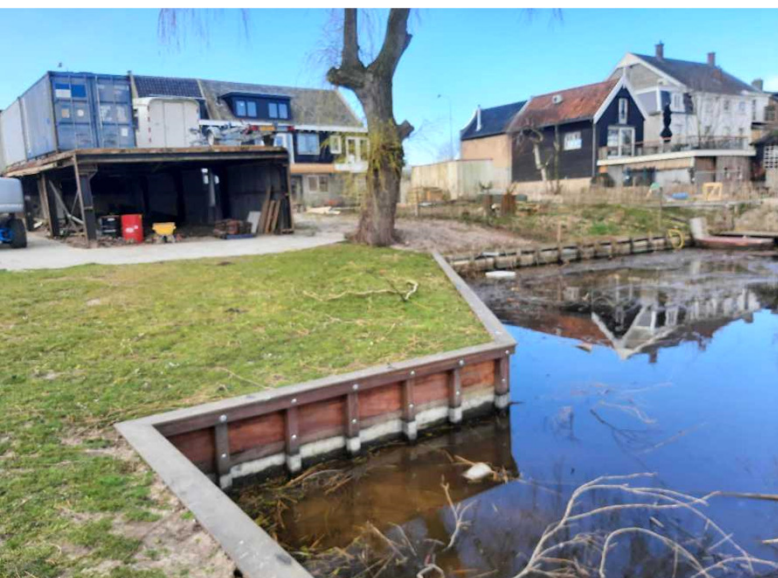
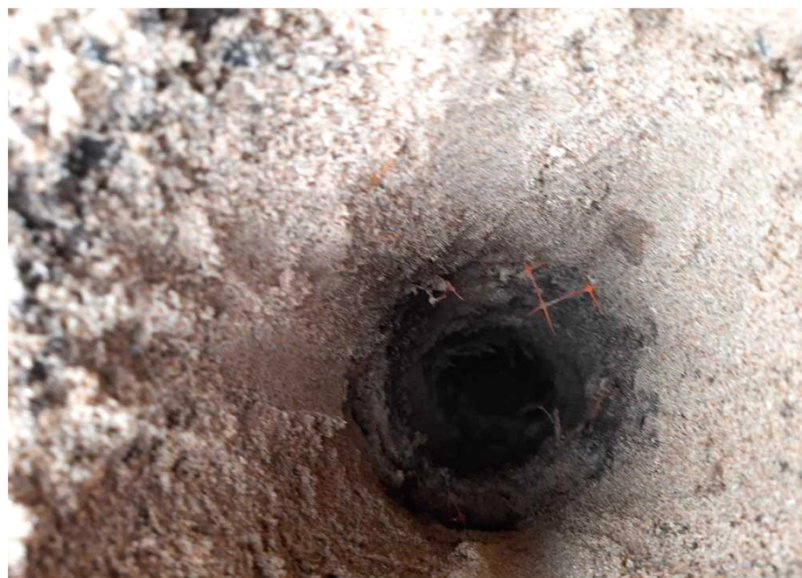
scheiding tussen schoon zand en oorspronkelijke bodem, achterzijde

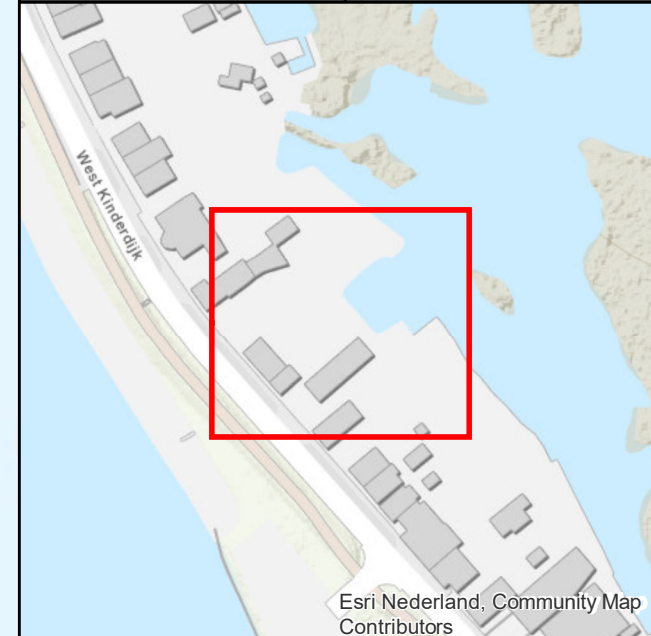
Achtertuinten West-Kinderdijk te Ablasserdam  
en Molenstraat te Kinderdijk

- tussenmeting in m t.o.v. NAP
- nulmeting in m t.o.v. NAP
- lijn dwarsdoorsnede
- herschikte grond (ca 90m<sup>3</sup>)

Datum: 14 januari 2021  
Projectnummer: 20200416  
Opdrachtgever: Omgevingsdienst Zuid-Holland Z  
Tekeningnummer: Tek02a  
papierformaat: A3  
Tekenaar: AG  
Schaal: 1:225
