## Rapportage

**Projectnummer:** 0711GPR2644

Historisch vooronderzoek naar de aanwezigheid van conventionele explosieven ter plaatse van Nieuwbouw OceAnco te Alblasserdam

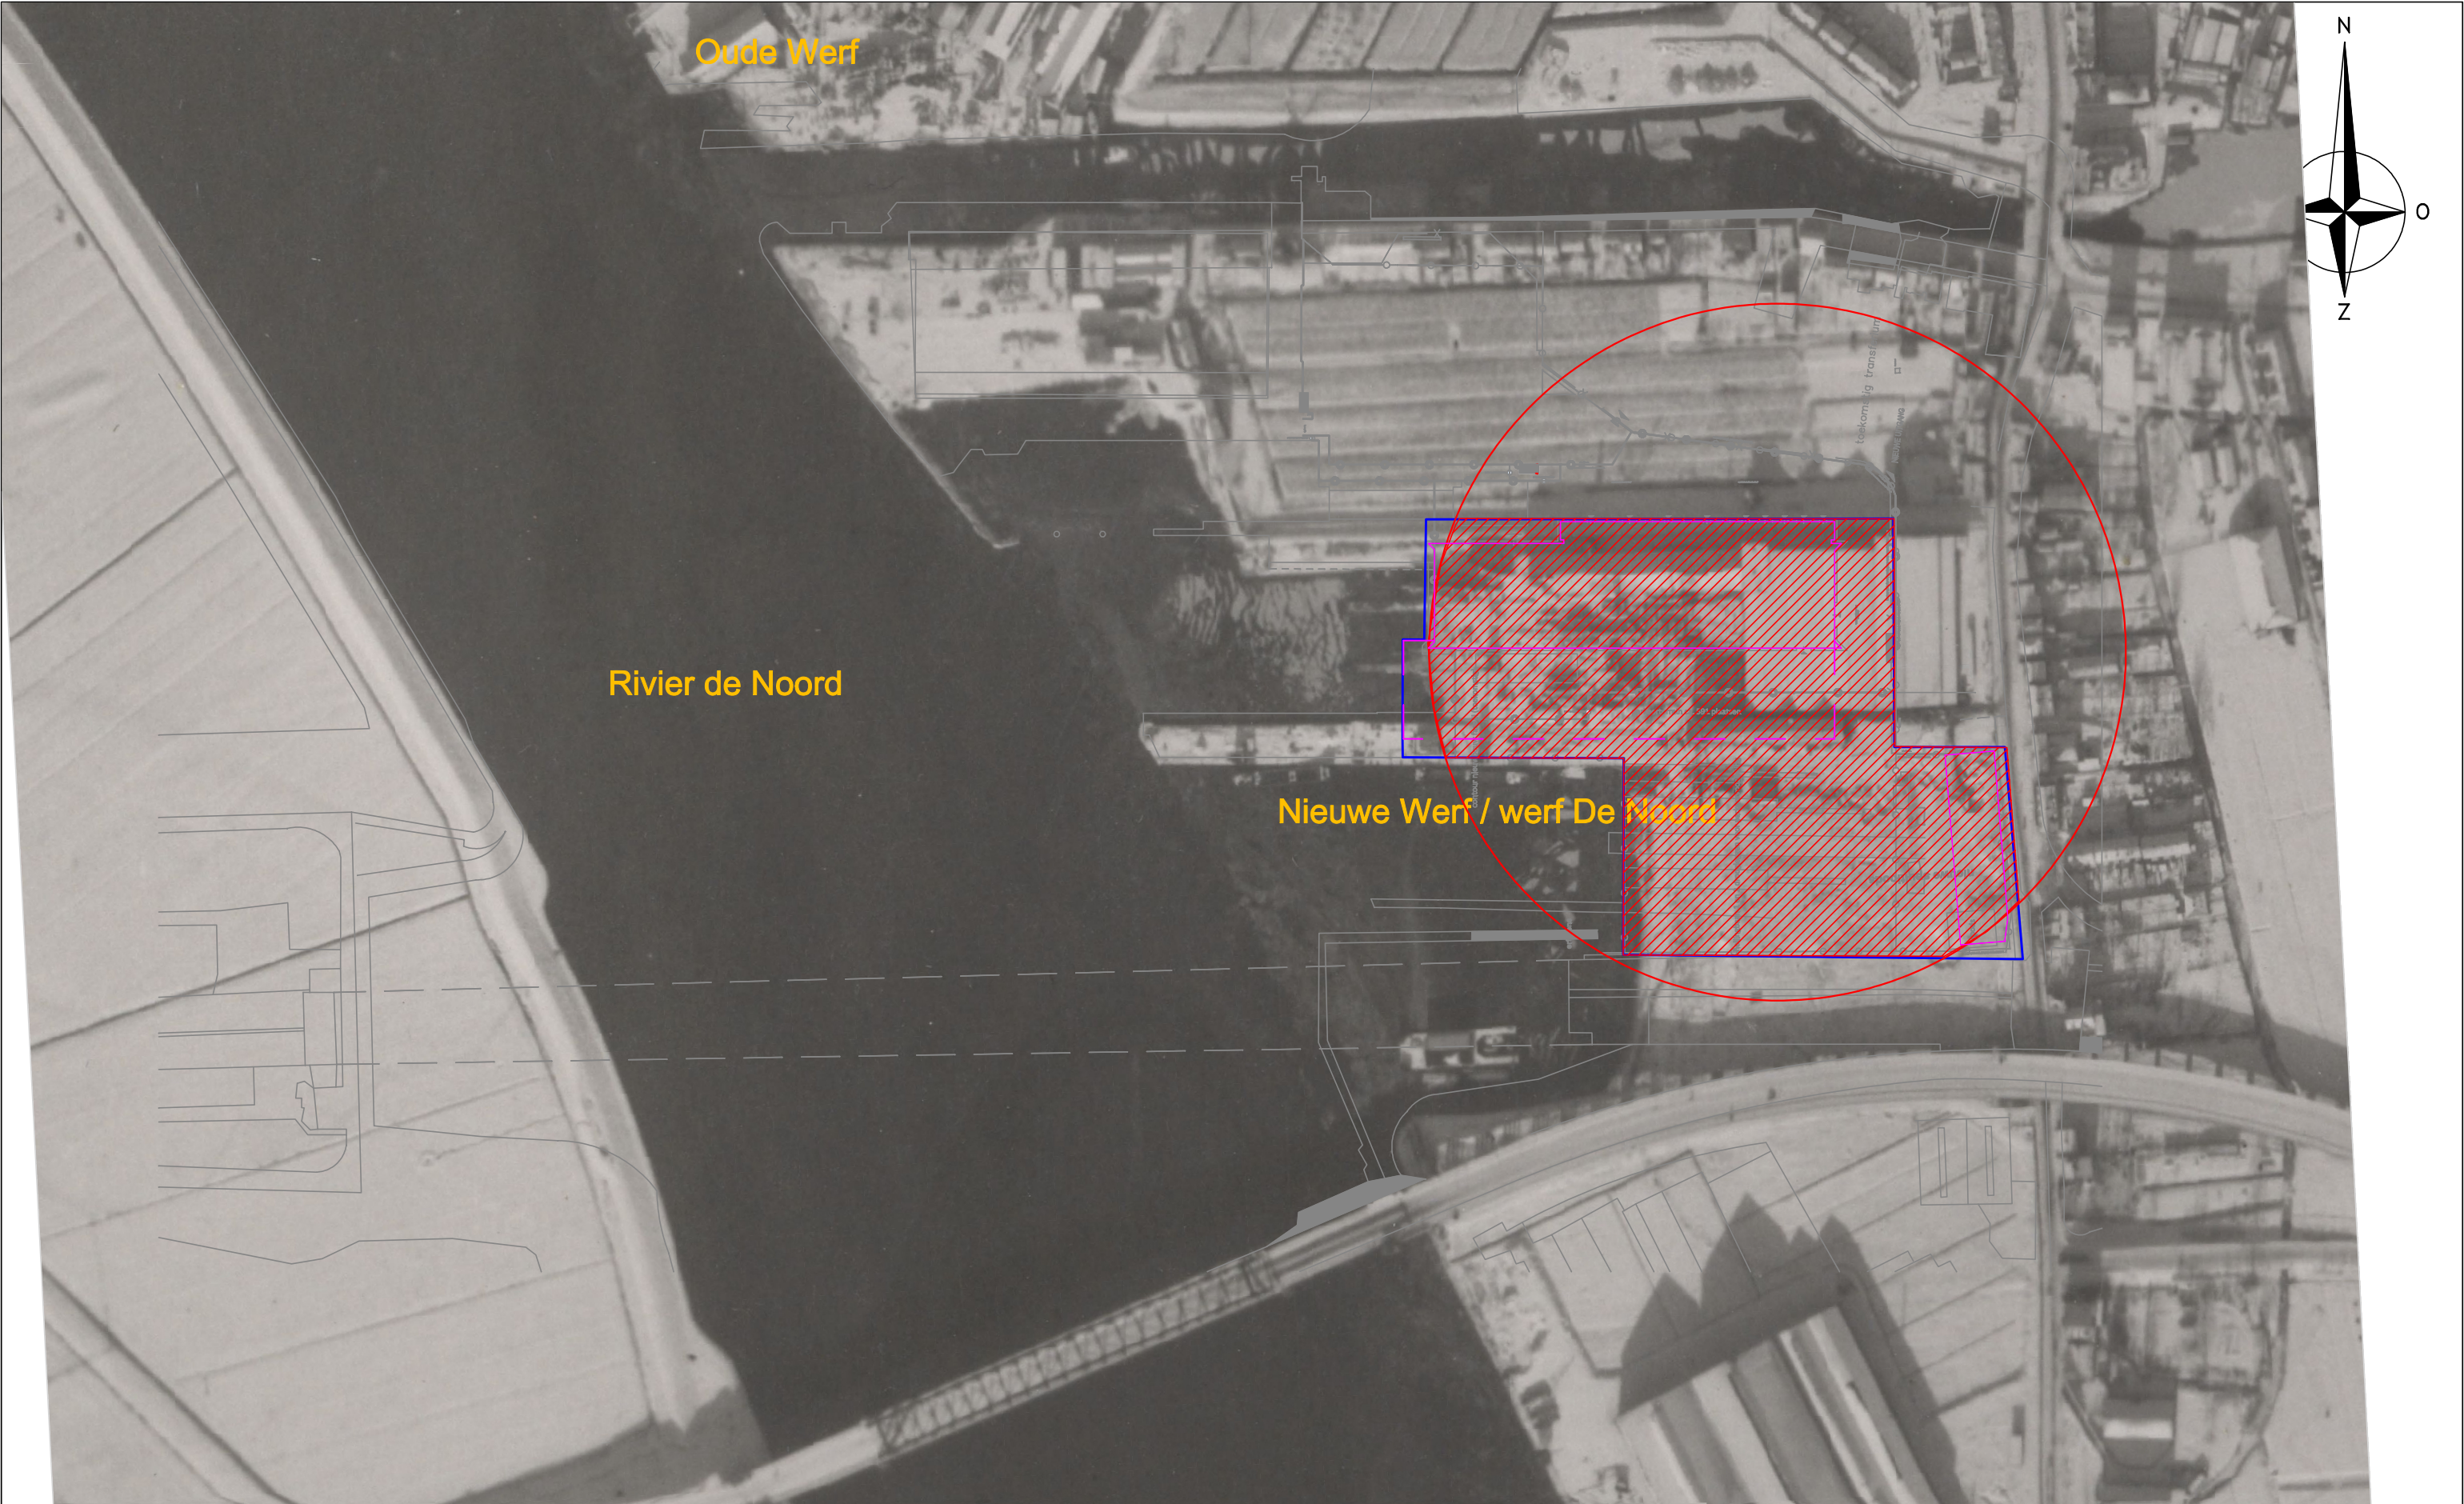
Overzichtskaart onderzoeksgebied en (on)verdachte gebied(en)

Onderzoeksgebied

Verdacht gebied binnen onderzoeksgebied

De onderzoekslocatie betreft de nieuwbouwlocatie van een jachtbouwhal van OceAnco in de haven van Alblasserdam ten noorden van de A15. (zie bijlage 1 voor een overzichtskaart)

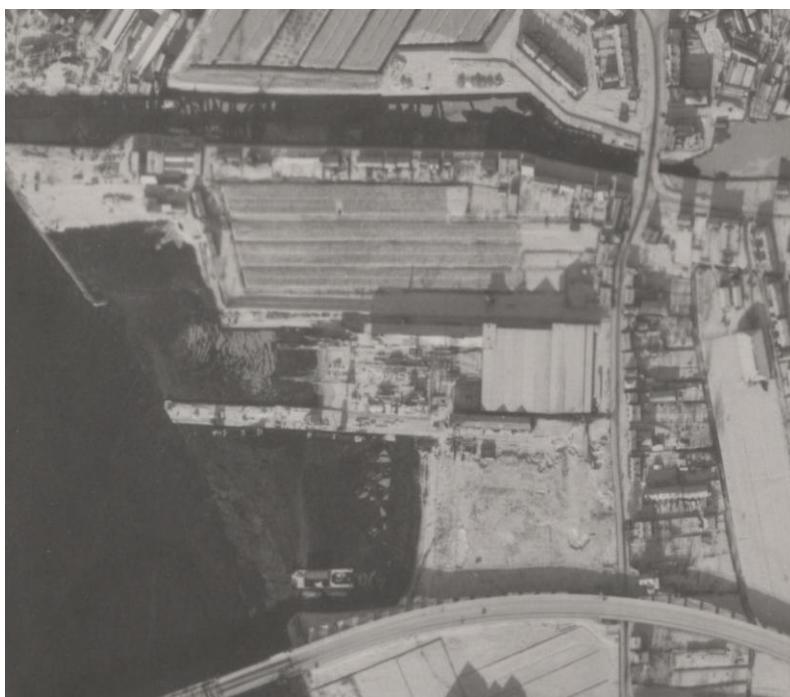
Luchtfoto 1 – Detail uit luchtfoto van 22 januari 1945 van werf De Noord

Winteropname van Alblasterdam op de dag van het bombardement van 22 januari 1945 op de Zuurstoffabriek aldaar. De sporen van dit bombardement zijn te zien als opvallende zwarte vlekken en stippen in het witte landbouwgebied ter hoogte van het huidige Rapenburg en de fabriek Nedstaal BV.

Het onderzoeksgebied was tijdens de oorlog deels bebouwd met een loods. Op de foto is te zien dat er op het terrein rondom de loods activiteiten zijn alsmede een verdedigingsstelling (loopgraven en diverse aarden wallen, ontgravingen).

De bominslagen van de Duitse bombardementen op 11 mei 1940 zijn niet meer zichtbaar; daarvoor is de luchtfoto te laat genomen. Bovendien werd de werf na het bombardement weer opgebouwd.
