**UITVOERINGSPLAN  
MILIEUKUNDIG BODEMONDERZOEK  
Loswalweg 2 te Dordrecht**

**Projectnummer: 17028N1** maart 2017

**Opdrachtgever:**  
Gemeente Dordrecht  
Postbus 8  
3300 AA Dordrecht

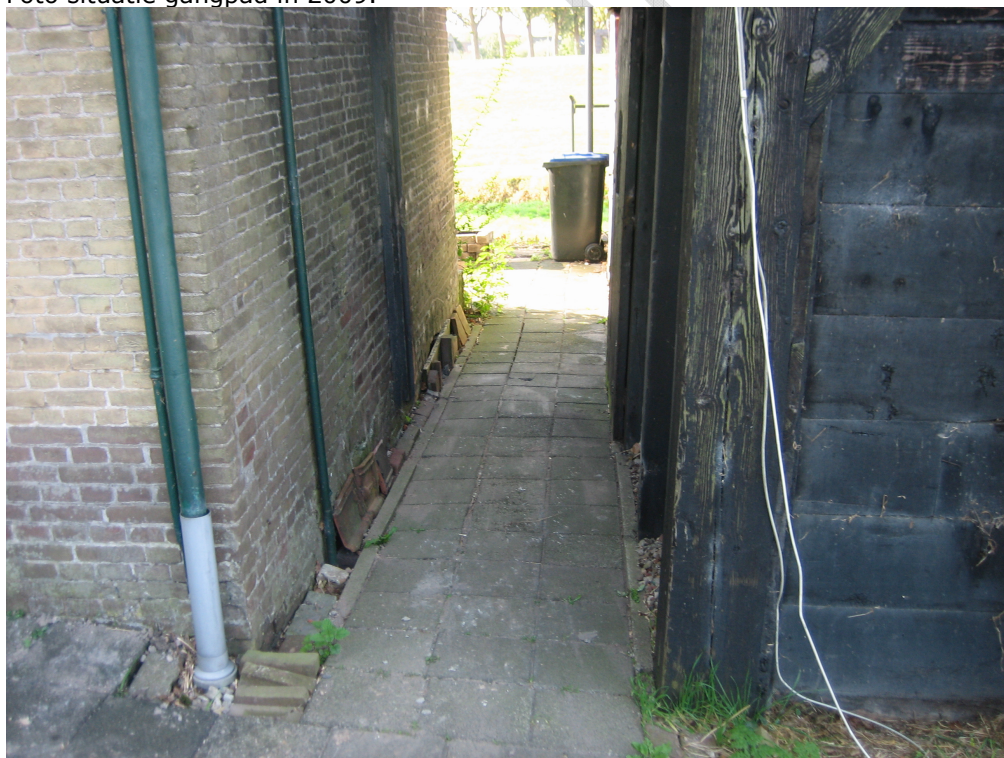
Foto situatie gangpad in 2009.

- ➔ Voorgesteld wordt om de laag met bodemvreemde bestanddelen te onderzoeken op asbest in grond. Indien asbest wordt aangetroffen dan zal vervolgens de onderliggende grondlaag zonder bodemvreemde bestanddelen worden onderzocht op asbest.
    - ➔ Analysetraject verdachte laag: 0,0 tot 0,5 m –mv.  
0,5 tot 2,0 m –mv.
    - ➔ De voorgestelde bemonsteringsdiepte bedraagt 2,5 meter.
- Indien tijdens de uitvoering van het veldwerk blijkt dat sprake is van één deellocatie zal het analytisch onderzoek worden gecombineerd.
