Bouwhistorische opname  
**Wolwevershaven 38-39**  
**Dordrecht**

# Bouwhistorische opname

## Wolwevershaven 38-39

## Dordrecht

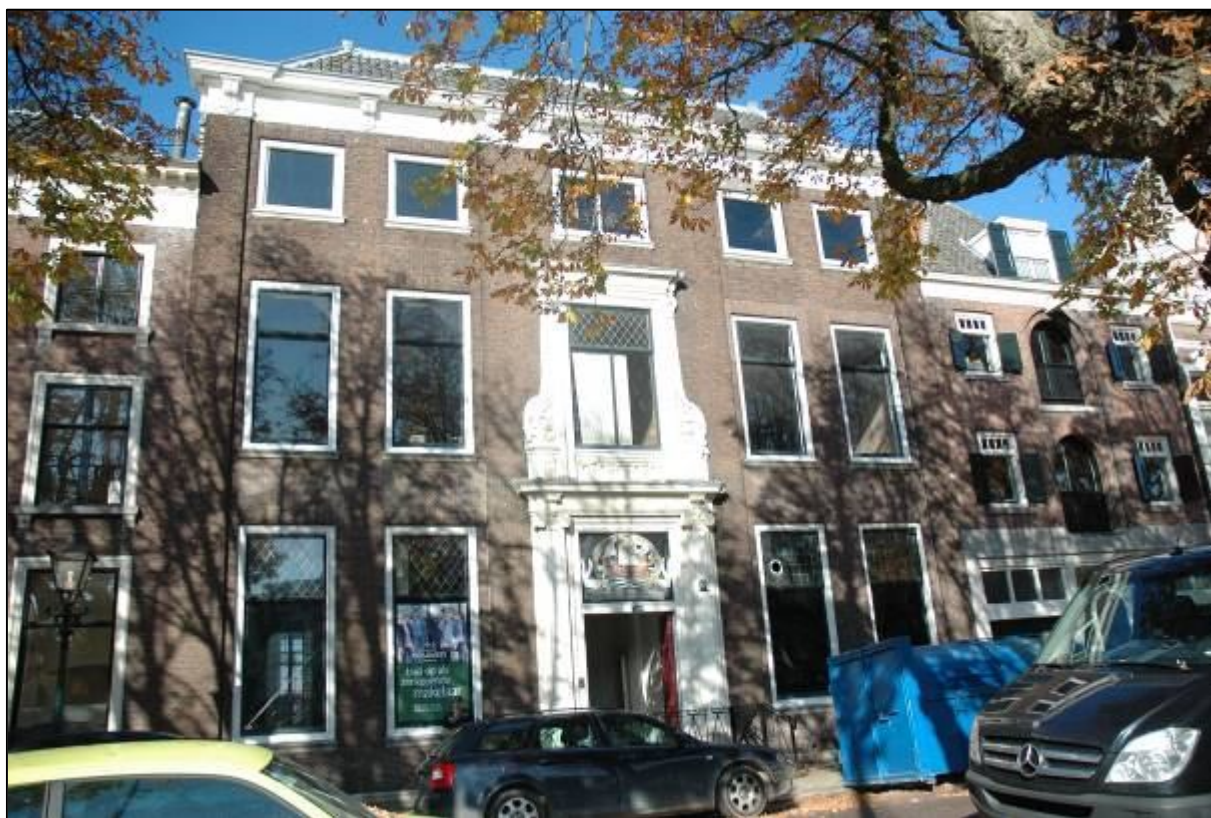
Afb. 4: De voorgevel: vijf vensterassen met oude kozijnen en met ramen en glas uit diverse periodes. Het metselwerk stamt voor een belangrijk deel uit de 18de eeuw, al zijn daarvan ook zones vernieuwd. De gedecoreerde middenpartij blijkt een combinatie van 18de- en 19de-eeuwse onderdelen.

De voorgevel is een prominente lijstgevel met vijf traveeën over drie bouwlagen (afb. 4 en voorplaat). Wat betreft de architectonische vormgeving en typologisch past het front goed bij de ontstaanstijd, die is gesteld op 1721.<sup>1</sup> Het midden van de gevel is geaccentueerd. De middelste travee komt wat naar voren: de middenrisaliet. De entree is samen met het bovengelegen venster gevat in een rijkversierde witte gepleisterde omlijsting. Deze vertoont klassieke en barokke vormen.

Het metselwerk is uitgevoerd in een roodbruine handvormsteen volgens het kruisverband. Bij dagkanten, hoeken en randen is de voorlaatste steen in de koppenlaag doorgaans een driekle-zoor. Het voegwerk is op een aantal plaatsen uitgevallen en plaatselijk vernieuwd. Met name de

onderste decimeters, waar water vanaf het trottoir invloed heeft, is veel van de mortel uitgespoeld. Zoals er een vooruitspringen middengedeelte is (risaliet) zo bezit de gevel ook hoekaccenten, in de vorm van gemetselde pilasters.

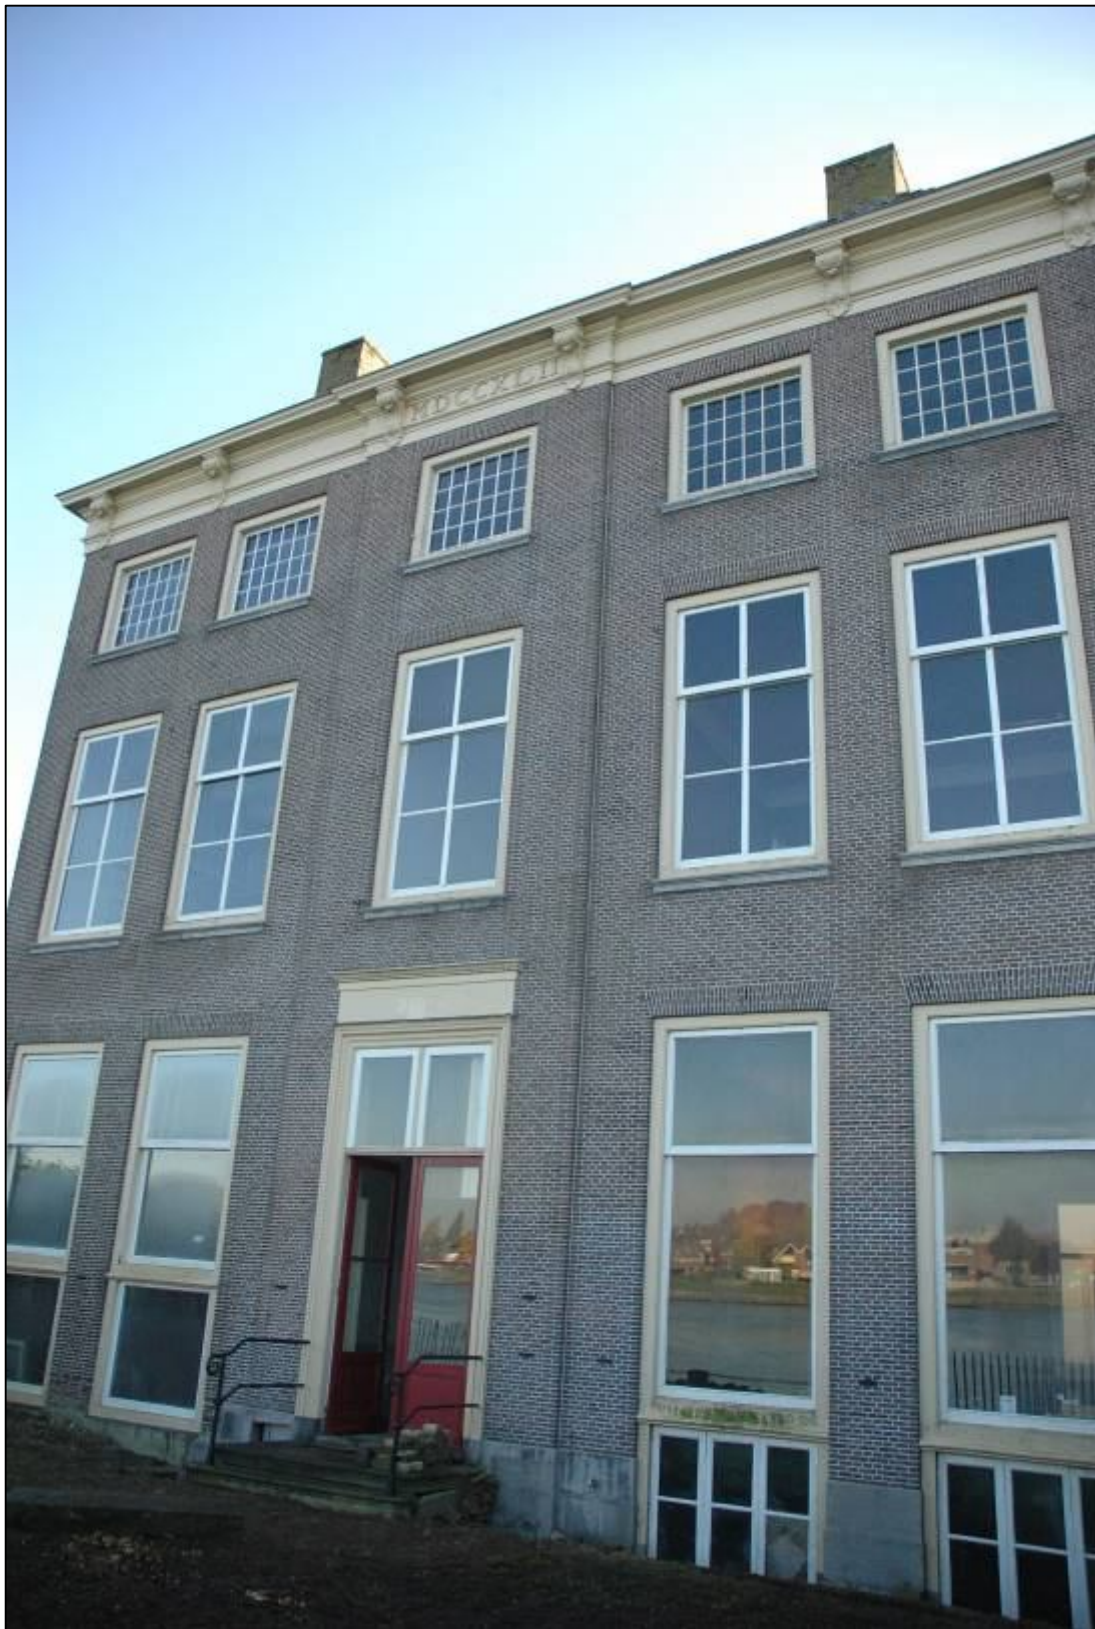
Afb. 5: De achtergevel, een 'vijfasser' met vensters uit zeer uiteenlopende periodes. Linksonder was in het laatste kwart van de 20ste eeuw een doorlopende pui aangebracht. De wijze waarop rechts de souterrainvensters op die van de bel-etage aansluiten is het gevolg van wat eerdere ingrepen.

De achtergevel stamt uit 1742, zoals het opschrift 'MDCCXLII' midden op het fries van de gevellijst leert. De gevel bevat vijf traveeën over drie à vier bouwlagen (afb. 5). De middelste travee komt over de gehele hoogte, tot en met de gevel lijst, wat naar voren; een middenrisaliet. In de middenrisaliet is de achterdeur gevat, voorafgegaan door een stoep en voorzien van dubbele deuren, gedeeld bovenlicht en een enigszins uitgewerkte omlijsting. De stoep lijkt niet in één keer tot stand gebracht. Dit wijzen alleen al de verschillen in toegepaste hardsteenblokken uit. Het bordesje en de twee ijzeren hekken wekken de indruk bij een renovatie tot stand te zijn gebracht. Dat geldt ook voor de kelder, waar de trap onder het bordes naar leidt (zie ook de lemma's over de kelder of het souterrain/het onderhuis.)

De twee linkse traveeën bevatten elk drie vensters boven elkaar. De twee rechtse traveeën, daarentegen, bevatten elk vier vensters boven elkaar. Dit komt doordat daar de opgetilde begane grond (technisch gezien de bel-etage) ruimte maakt voor de halfondergrondse kelder (souterrain). Opvallend is, dat de vensters per bouwlaag verschillen. De souterrainvensters kennen een indeling in drieën die op het Interbellum terug te voeren lijken te zijn. De begane grondvensters rechts hebben niet ingedeelde schuiframen met bovenraam. Die aan de linkerkant van het midden hebben een wat merkwaardige driedeling. Zij zijn zeer recente vervangingen van een brede raampartij uit de periode waarin hier een horecagelegenheid zat – een discotheek, omstreeks de jaren zeventig. Op de eerste verdieping zijn zesruits vensters te zien (2x[1+2]) en daarboven 'frietensnijders' met kleine roedenverdeling van 6x4 ruiten. De kozijnen zijn steeds in gele oker geschilderd en de ramen zijn wit.

Het metselwerk is uitgevoerd als kruisverband. De baksteen is qua kleur redelijk gemêleerd, met nuances tussen bruinrood en donkergrijs, en is een niet al te strakke handvormsteen. De vette wijze waarop het voegwerk met knipvoeg is gerenoveerd, mag niet als voorbeeld worden genomen. Wie wat langer kijkt, ziet dat de penanten of muurdammen zorgvuldig zijn afgewerkt en dat er een gemetselde overgang is naar de borstweringen onder de vensters, met zogenoemde 'smokkelkoppen' in het metselverband. De gevellijst is een uitgewerkt hoofdgestel, met architraaf, fries en kroonlijst. De gootlijst ligt op zes voluutvormige consoles waarin o.a. acanthusmotieven zijn gesneden. De vormgeving past goed bij het jaartal 1742.

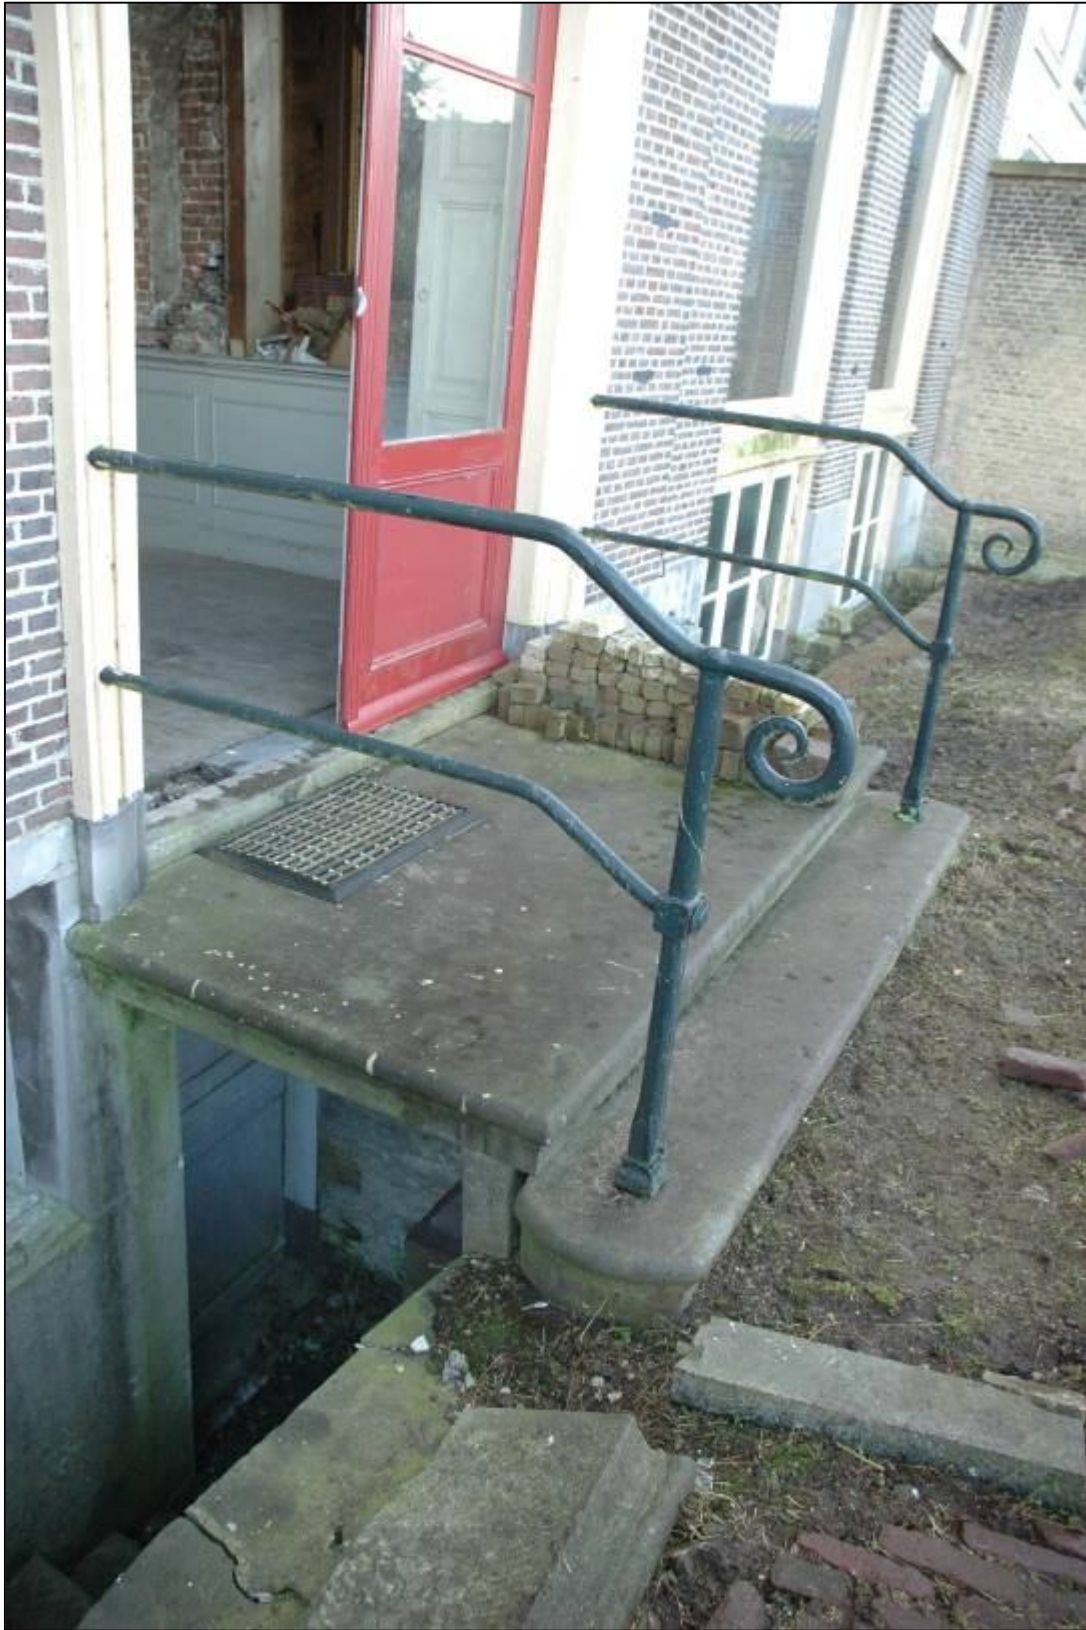
Afb. 6: Stoepje tegen de achtergevel met eronder de keldertoegang. De foto geeft er *iets* van weer, zij het niet alles: de stoep en de elementen die deze omgeven bestaan uit hardstenen elementen uit meerdere periodes. Het hier getoonde hekwerkje laat net als de kelderdeur zien, dat deze entrees meer dan eens zijn aangepakt – al staat buiten kijf dat de doorgangen zelf er sinds de 18de eeuw zitten.

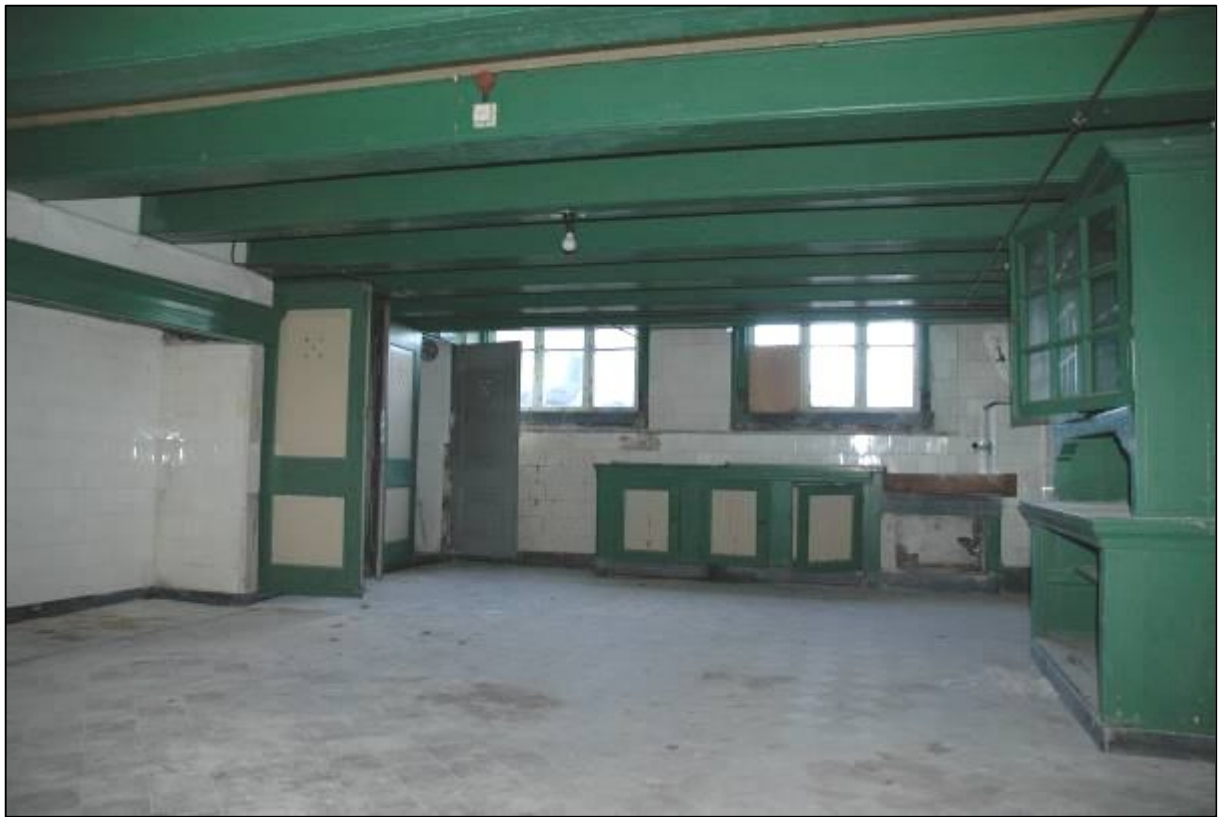
Afb. 7: Ruimte -1.01. De grote kelderruimte linksachter, gezien naar achter. De opzet zal uit de 18de eeuw stammen, maar in de aankleding zien we ook veel 19de-eeuwse elementen. De zesdelige ramen in de voor- en achtervensters zijn van nog latere datum, zie ook afb. 5.

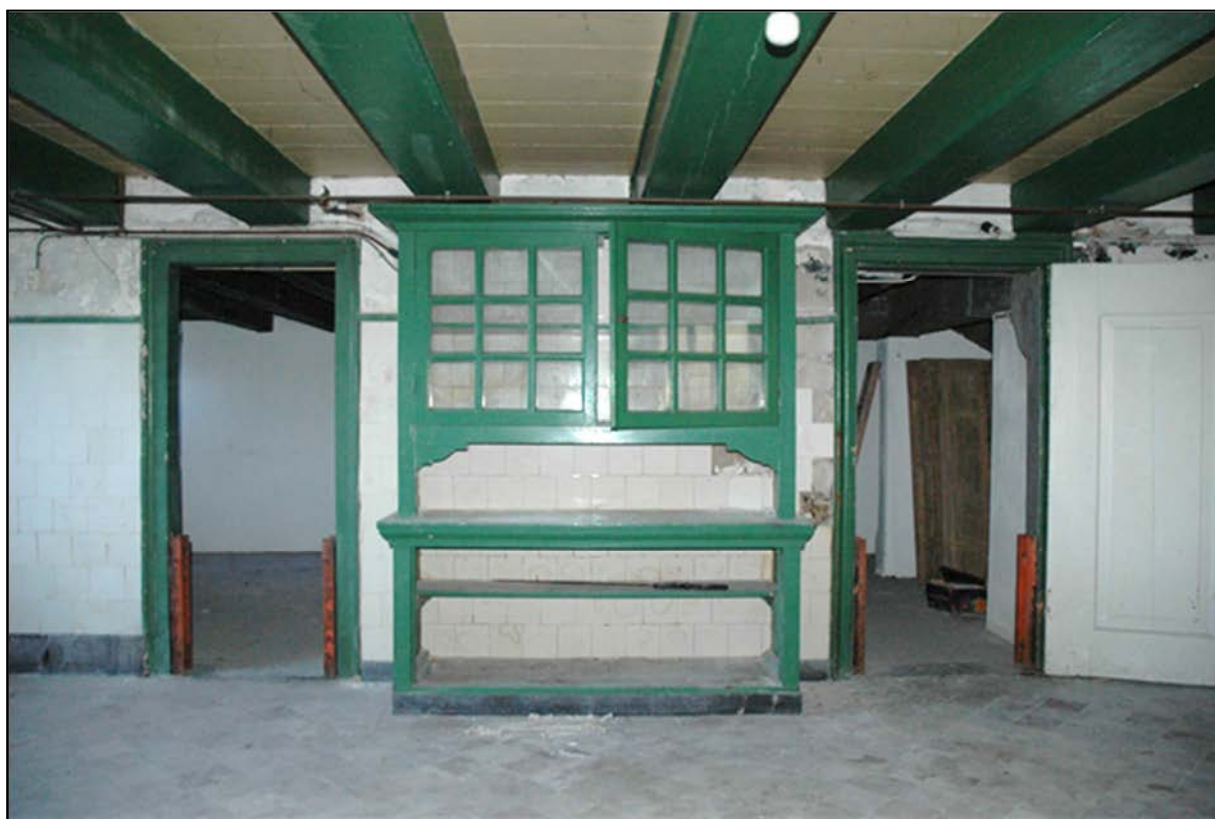
Afb. 8: Ruimte -1.01 naar rechts, met de doorgangen naar de kleine ruimtes. Deur en kozijn van de voorste ruimte (-1.02, rechts op de foto) behoren tot de oudste onderdelen van de kelder of het onderhuis. Zij zouden kunnen terug gaan op een versie van de kelder die voorafging aan de huidige, die 19de-eeuws lijkt.

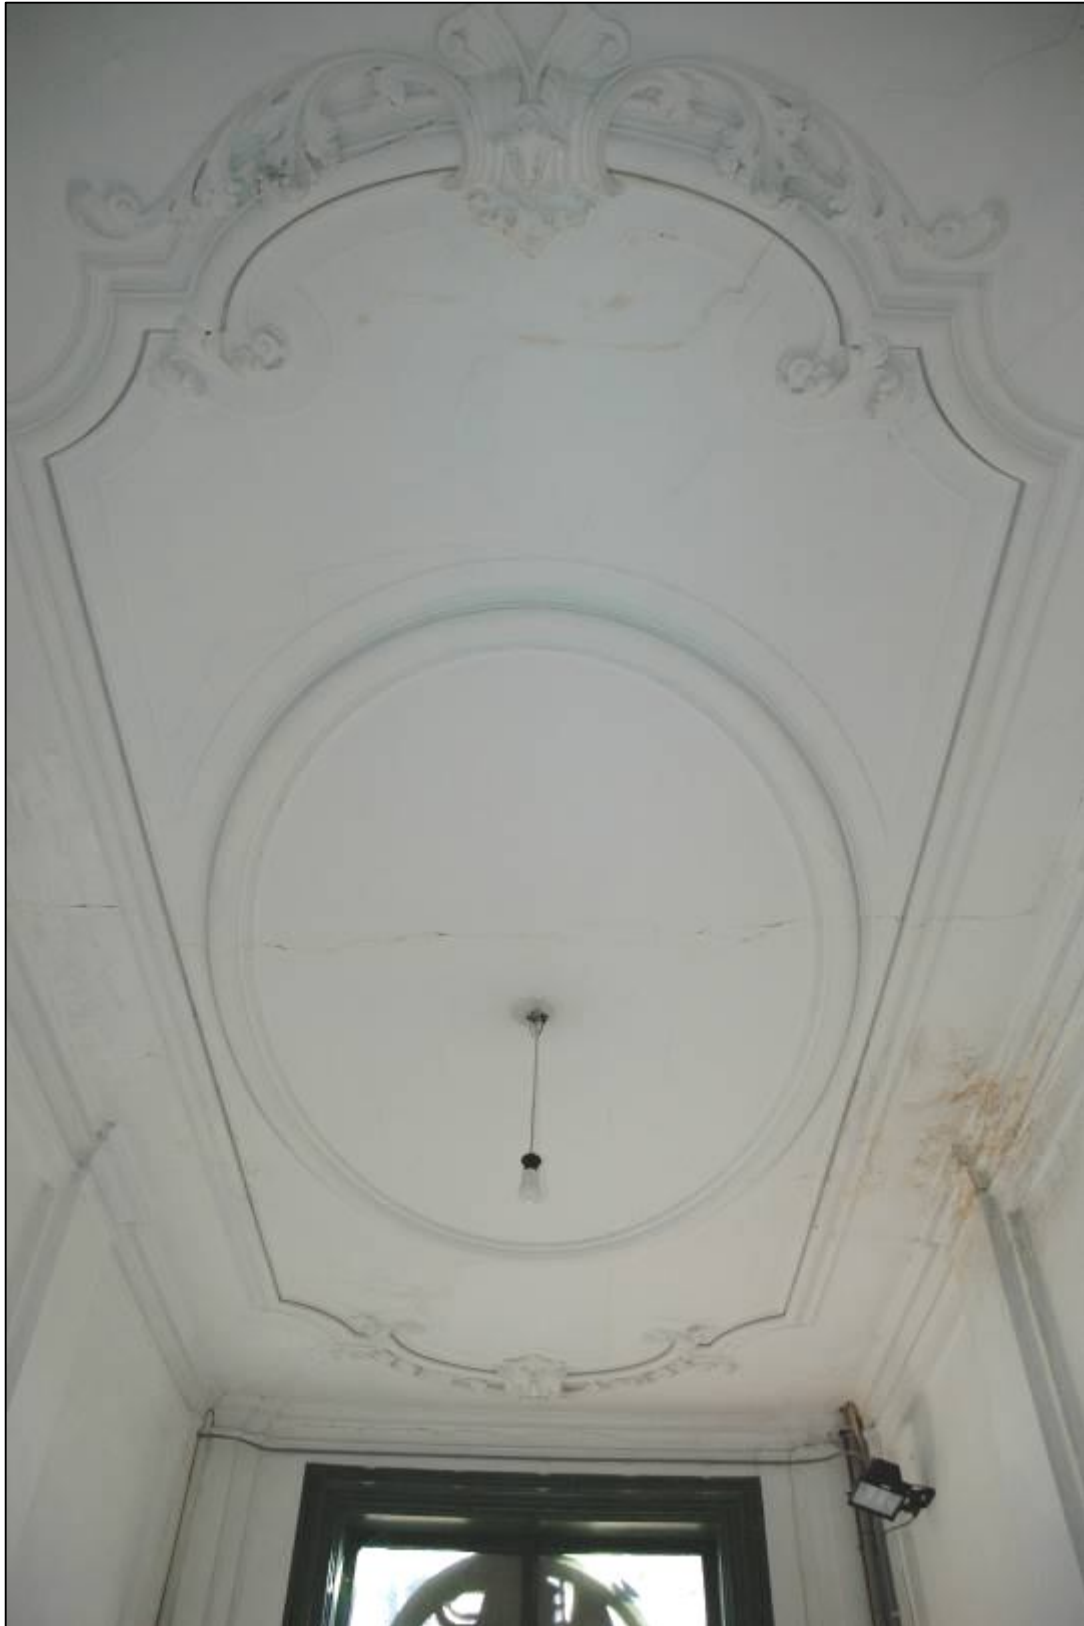
Afb. 9: Ruimte 0.00, de vestibule. Dit plafond oogt vroeg-18de-eeuws, maar zoals bij vertrek 0.03 zit het middenovaal er wat krap in. Is dit allemaal in de latere 19de eeuw nog eens aangepakt?

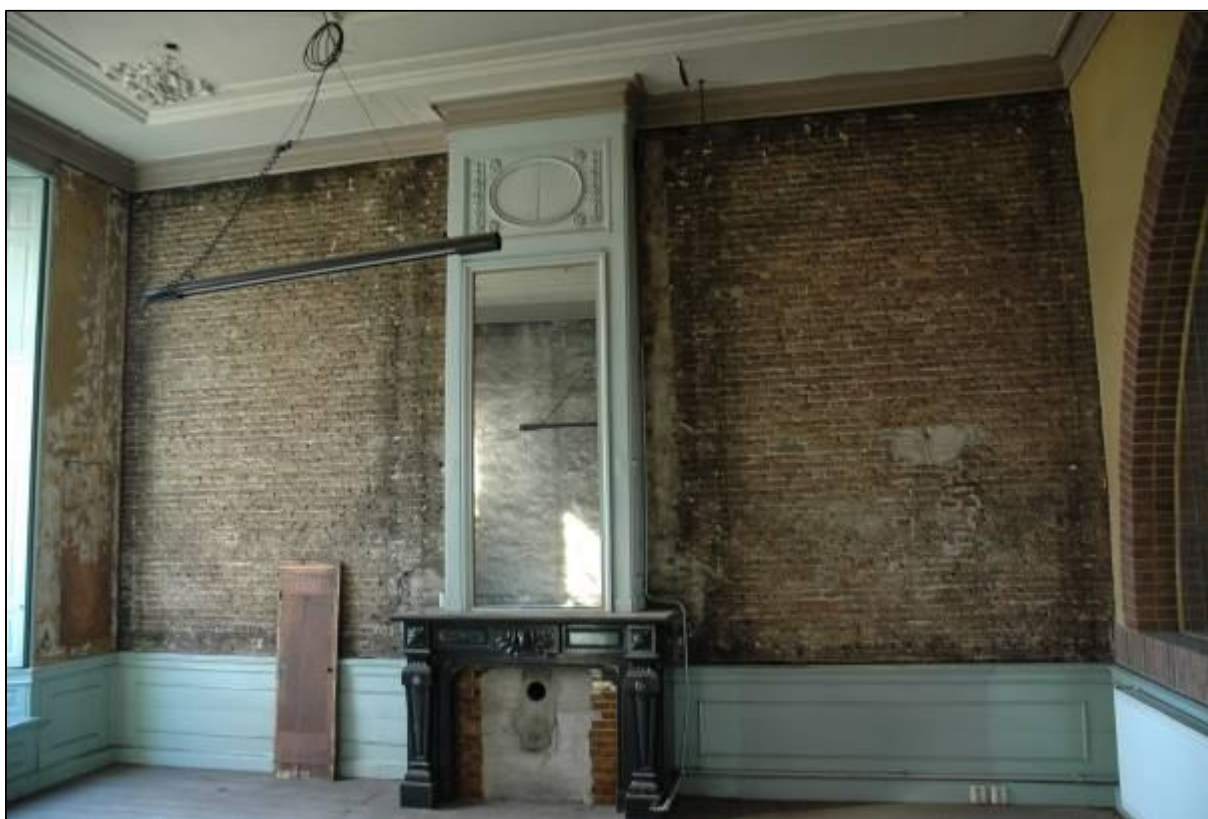
Afb. 12: Ruimte 0.02, gezien in de richting van de linker bouwmuur. De schouwpartij is, net als andere overgebleven onderdelen van de aankleding, een 'neo' uit de latere 19de eeuw.

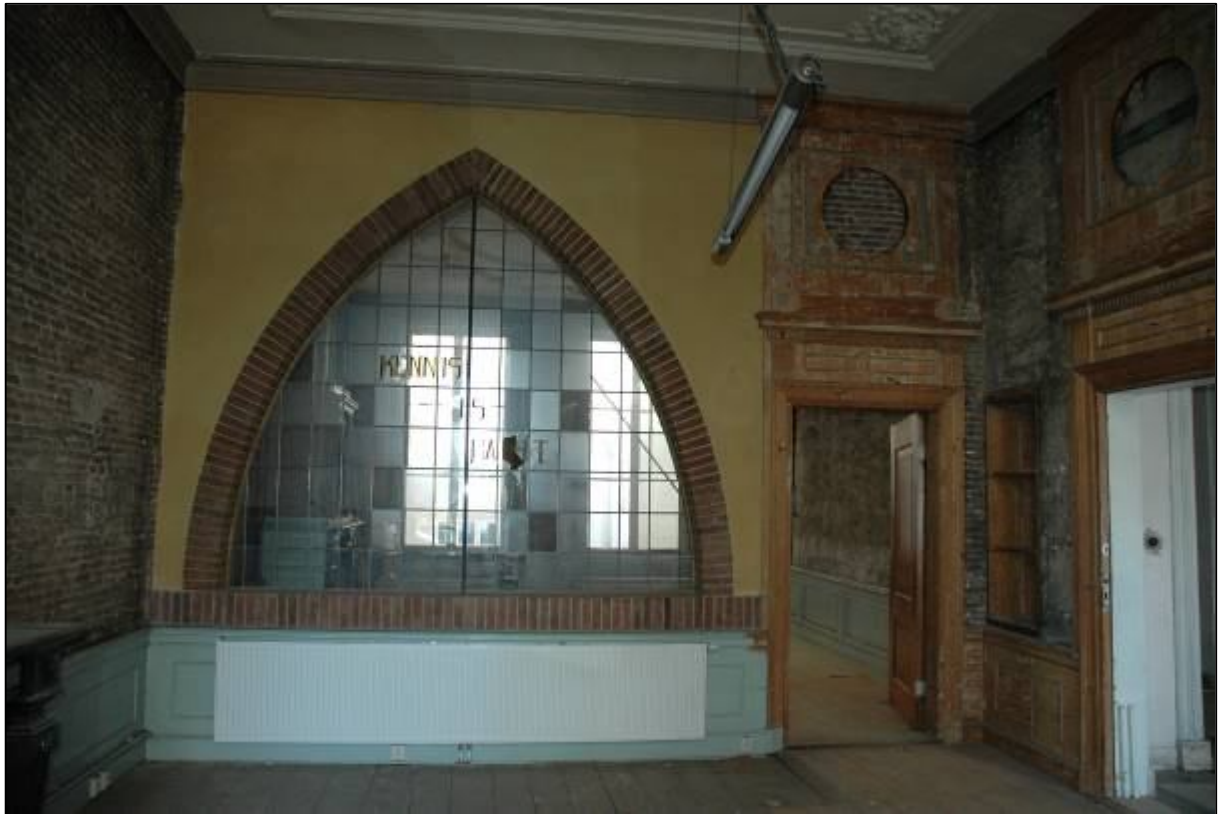
Afb. 13: Ruimte 0.02, de spitsboog (1949? In samenhang met onderwijs aangbracht?) in de achterwand. Rechts ervan ziet men de deuren met betimmeringen en omlijsting van bovendeurstukken ('dessus de porte').

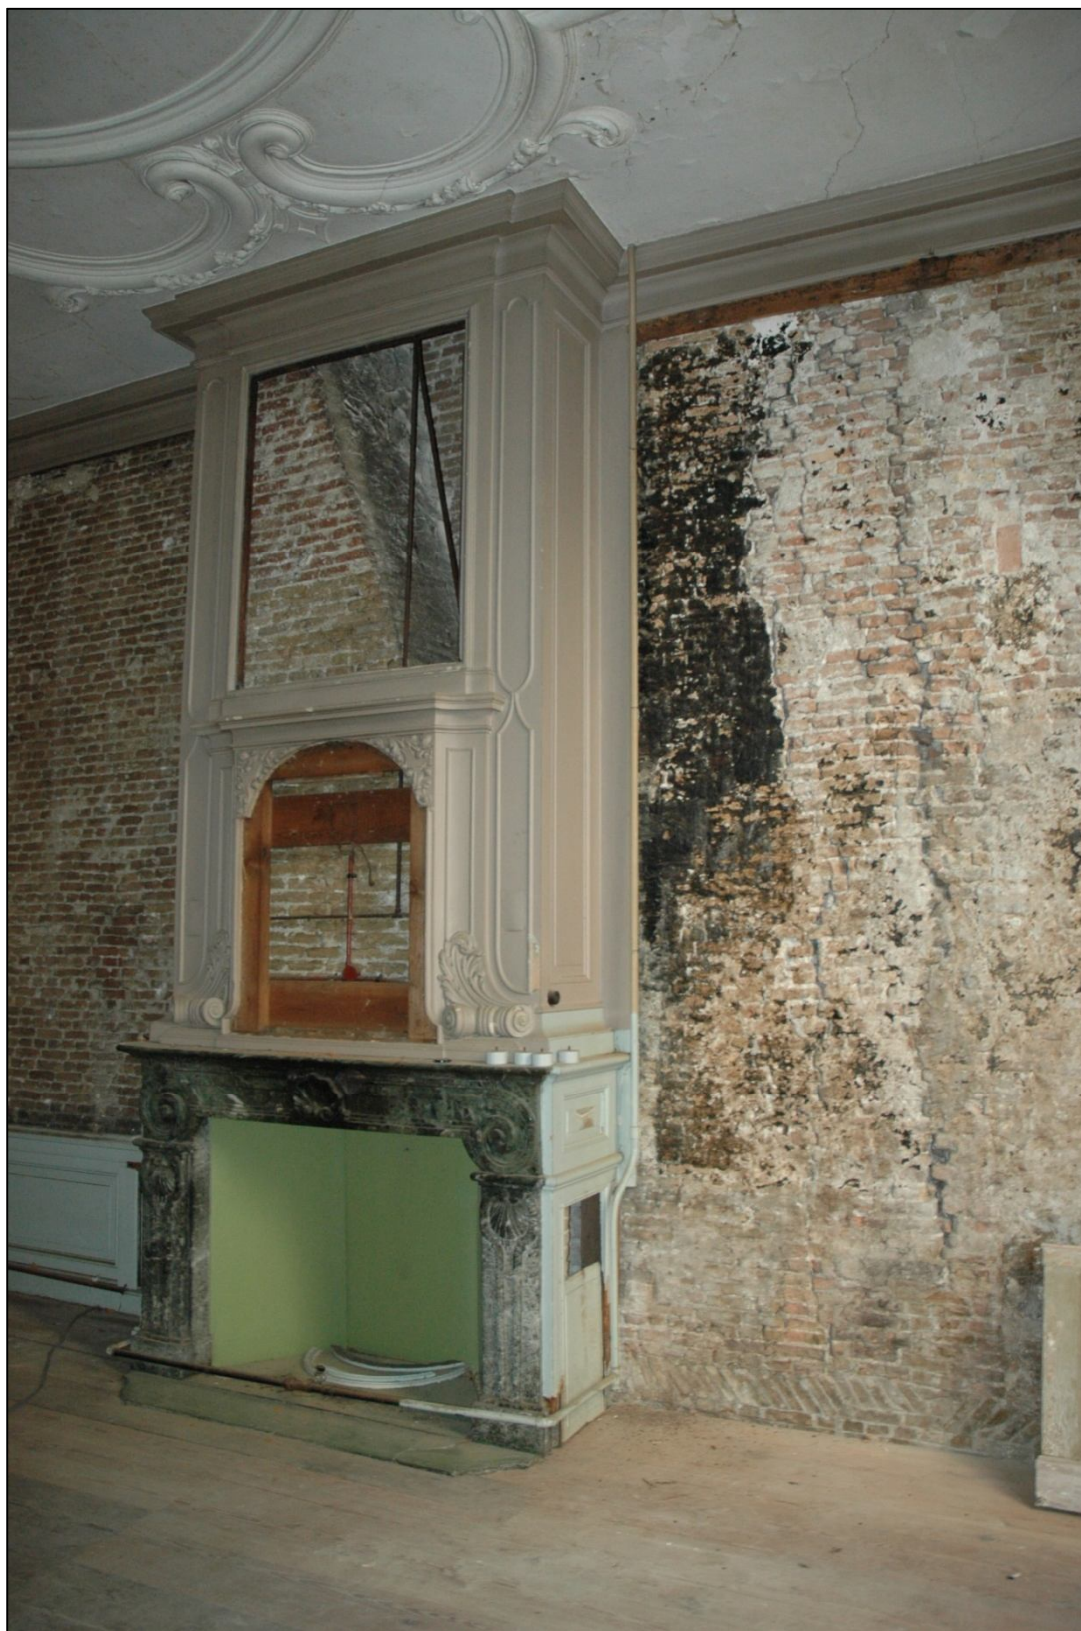
Afb. 14: Ruimte 0.03. Merk op dat het metselwerk rechts van de schouw ouder oogt. Daar bevindt zich ook een roetbaan van een eerdere stookplaats. De stroomlaag eronder leidt tot de vraag wat is wegge- werkt.

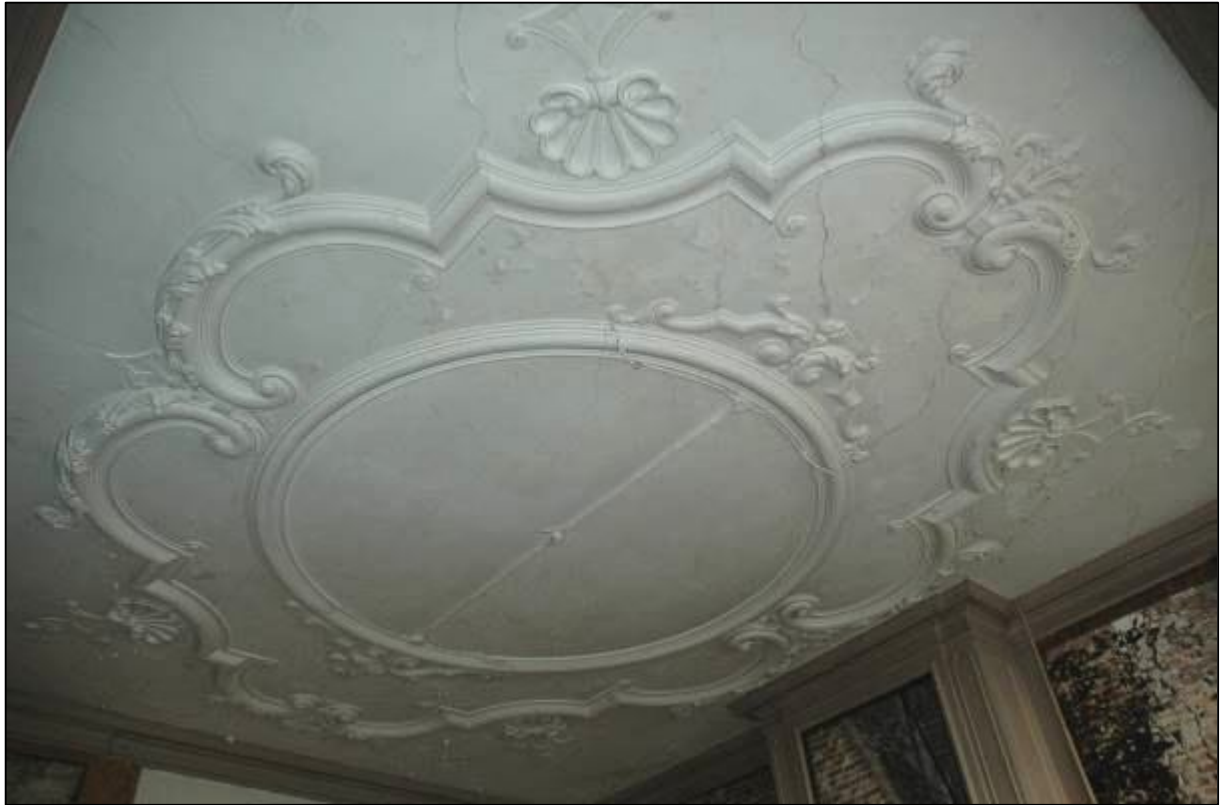
Afb. 15: Ruimte 0.03. Het stucplafond oogt als een vrij zuiver 'Lodewijk XIV'-exemplaar, maar er zijn wat elementen die twijfel zaaien. De middencirkel zit er bijvoorbeeld wat krap in.

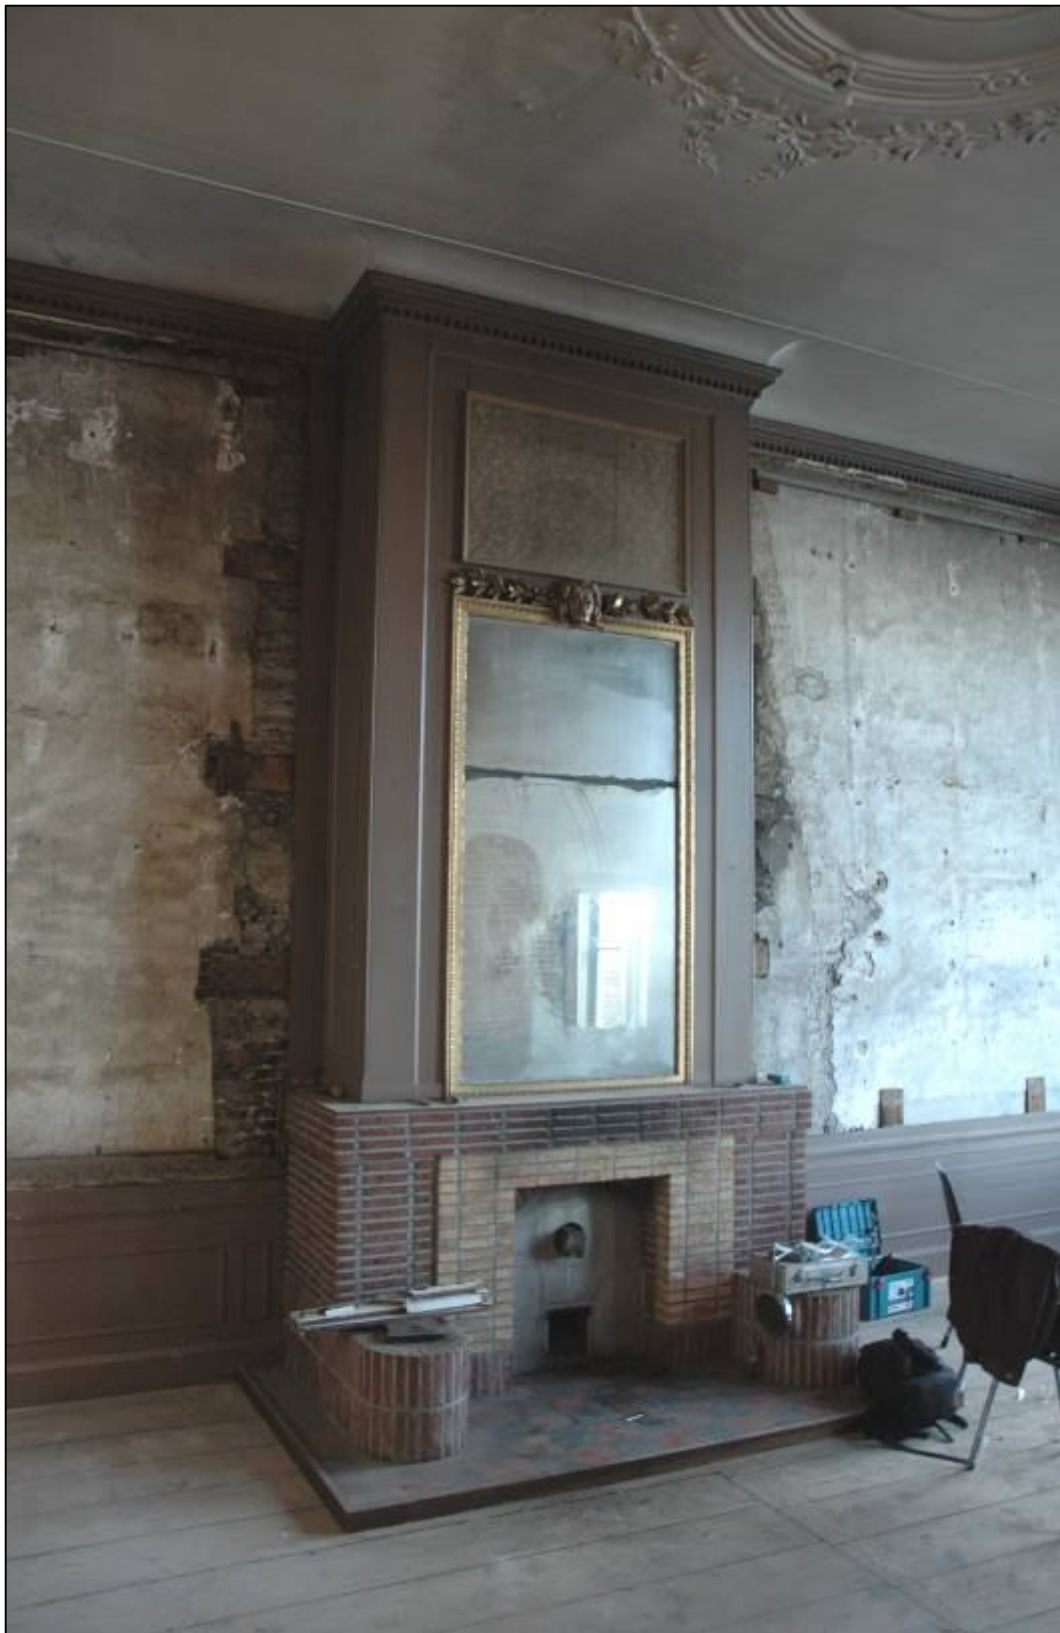
Afb. 17: Ruimte 0.07, de linkerwand met de schouwpartij uit de late 19de *en* late 20ste eeuw.

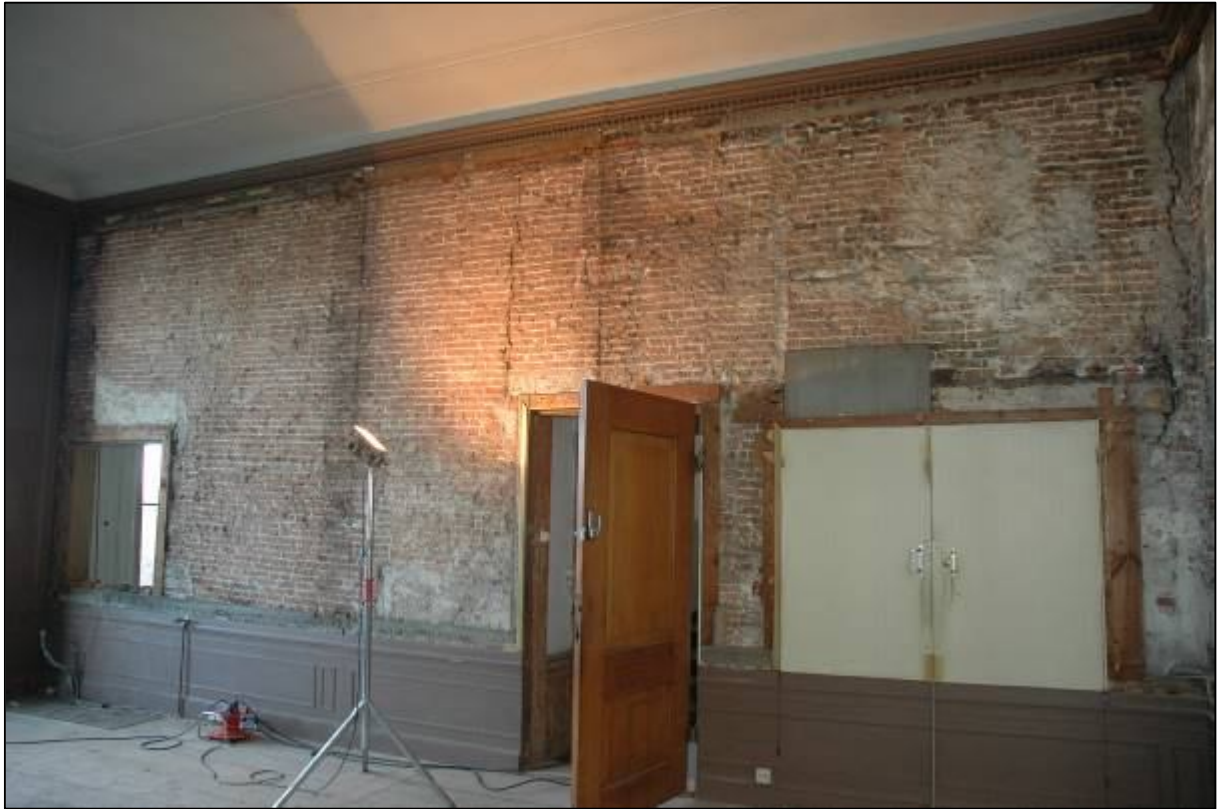
Afb. 18: Ruimte 0.07, de rechterwand. Men heeft er herhaaldelijk aanpassingen aan deuren en lambrisering gedaan. Doordat de wandbespanning – met uitzondering van reepjes bovenaan – met de bijbehorende tengels is weggehaald, is het metselwerk zichtbaar. Vergelijking wijst uit dat dit 18de-eeuws werk is. Op een enkele plek (zie 0.03) wordt een stuk muur aangetroffen dat afwijkt en ouder kan zijn. Nabij de achtergevel is een oude toegang die direct tot de het portaal bij de achterdeur leidt, nog half weggewerkt.

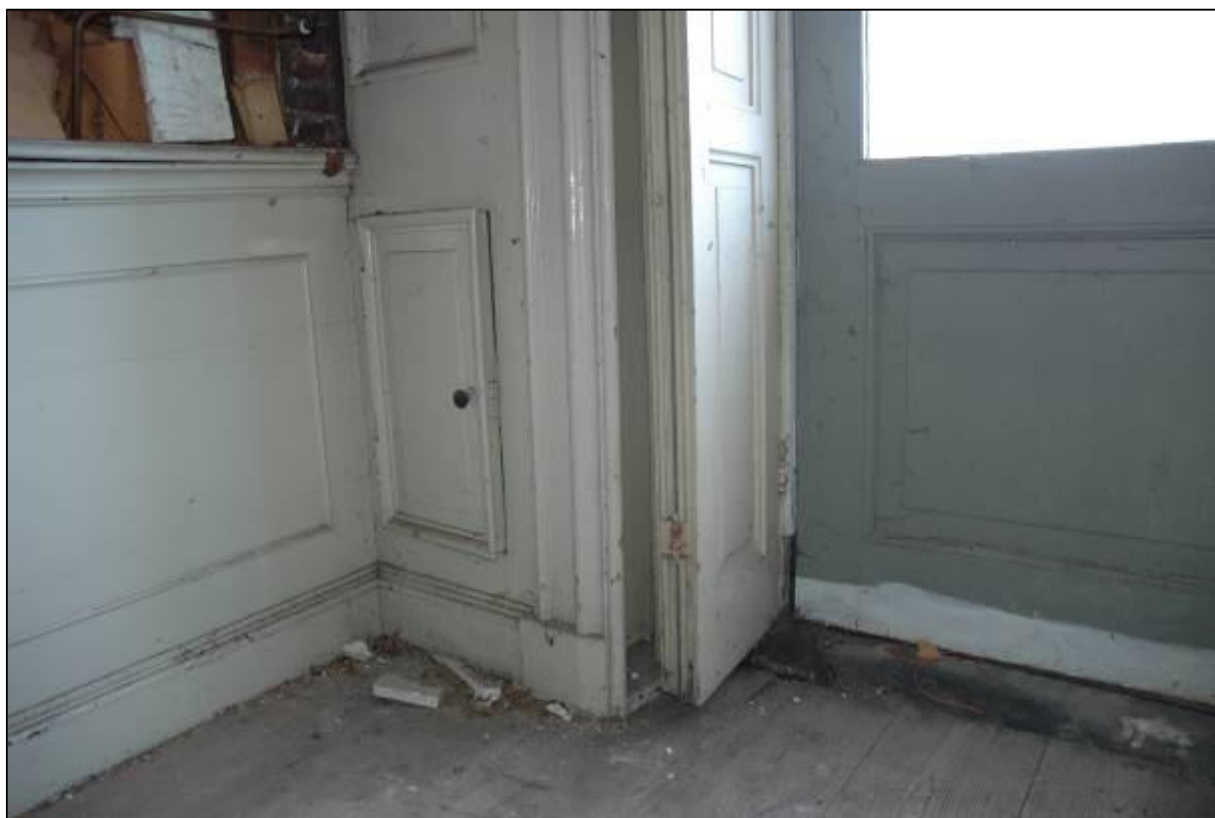
Afb. 20: Ruimte 0.08, de hoek linksachter: drie of zelfs vier generaties panelen en lijsten?

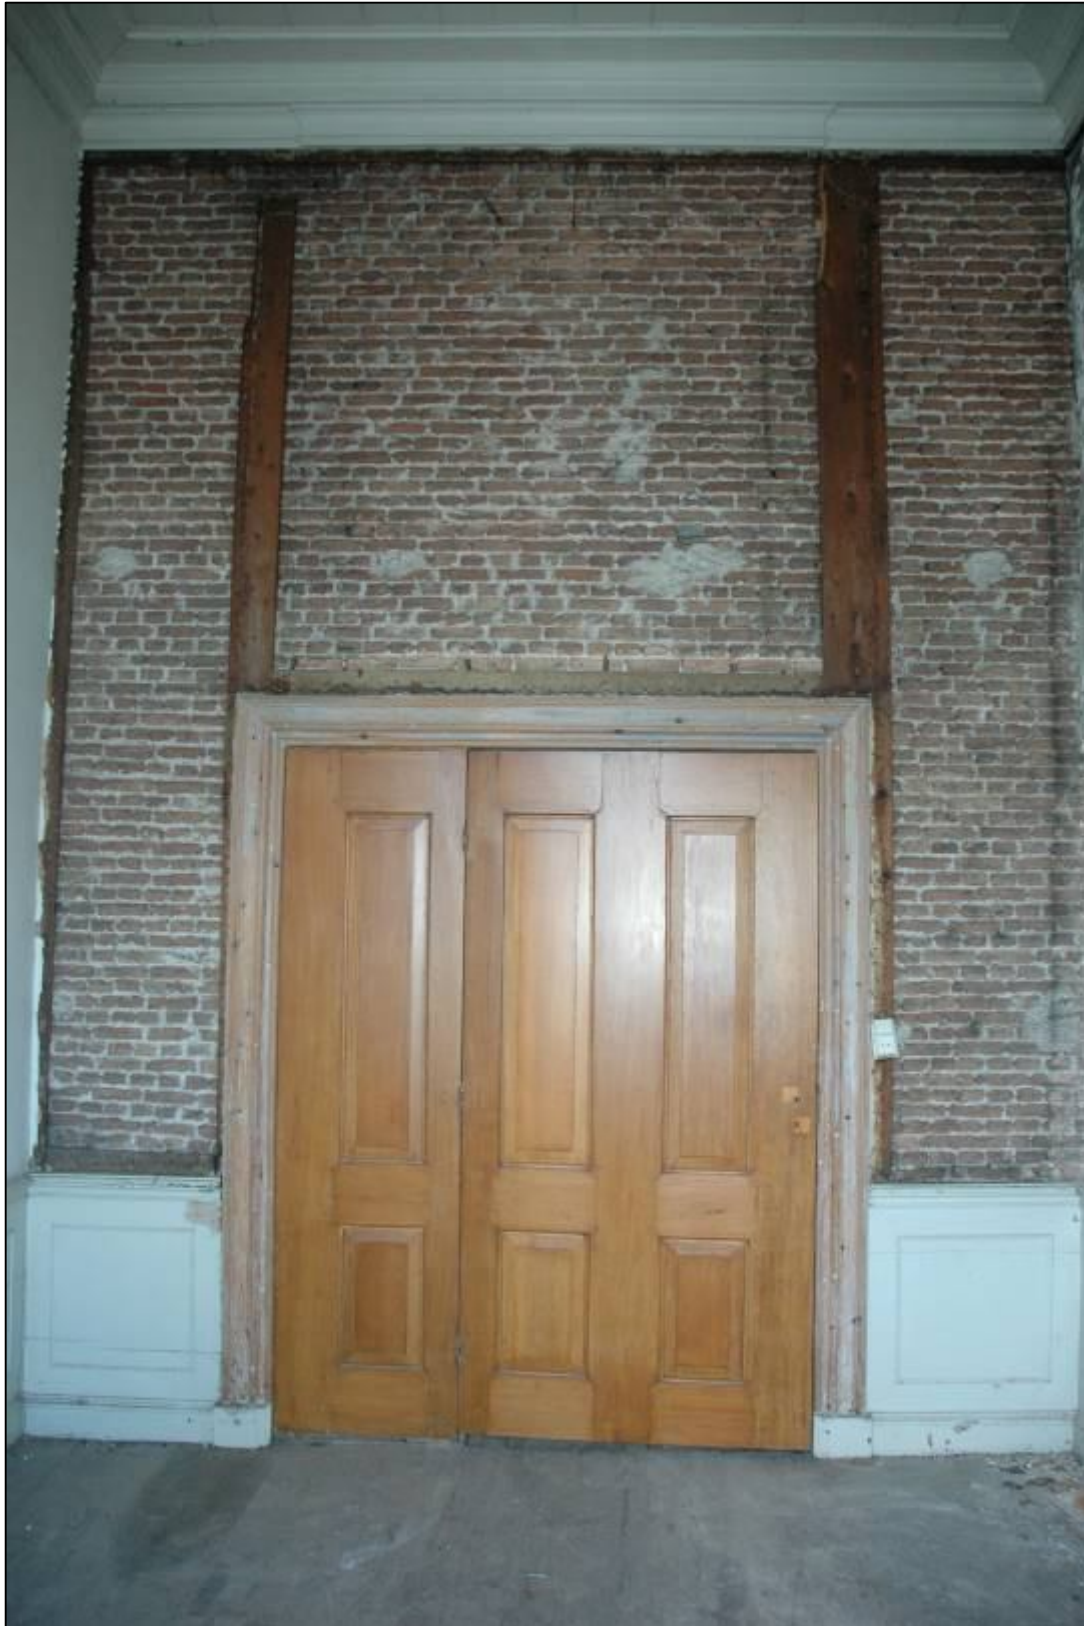
Afb. 21: Ruimte 0.08. Vanwege een muur die haaks aansluit op het linker gedeelte kan slechts twee- derde van deze deur open.

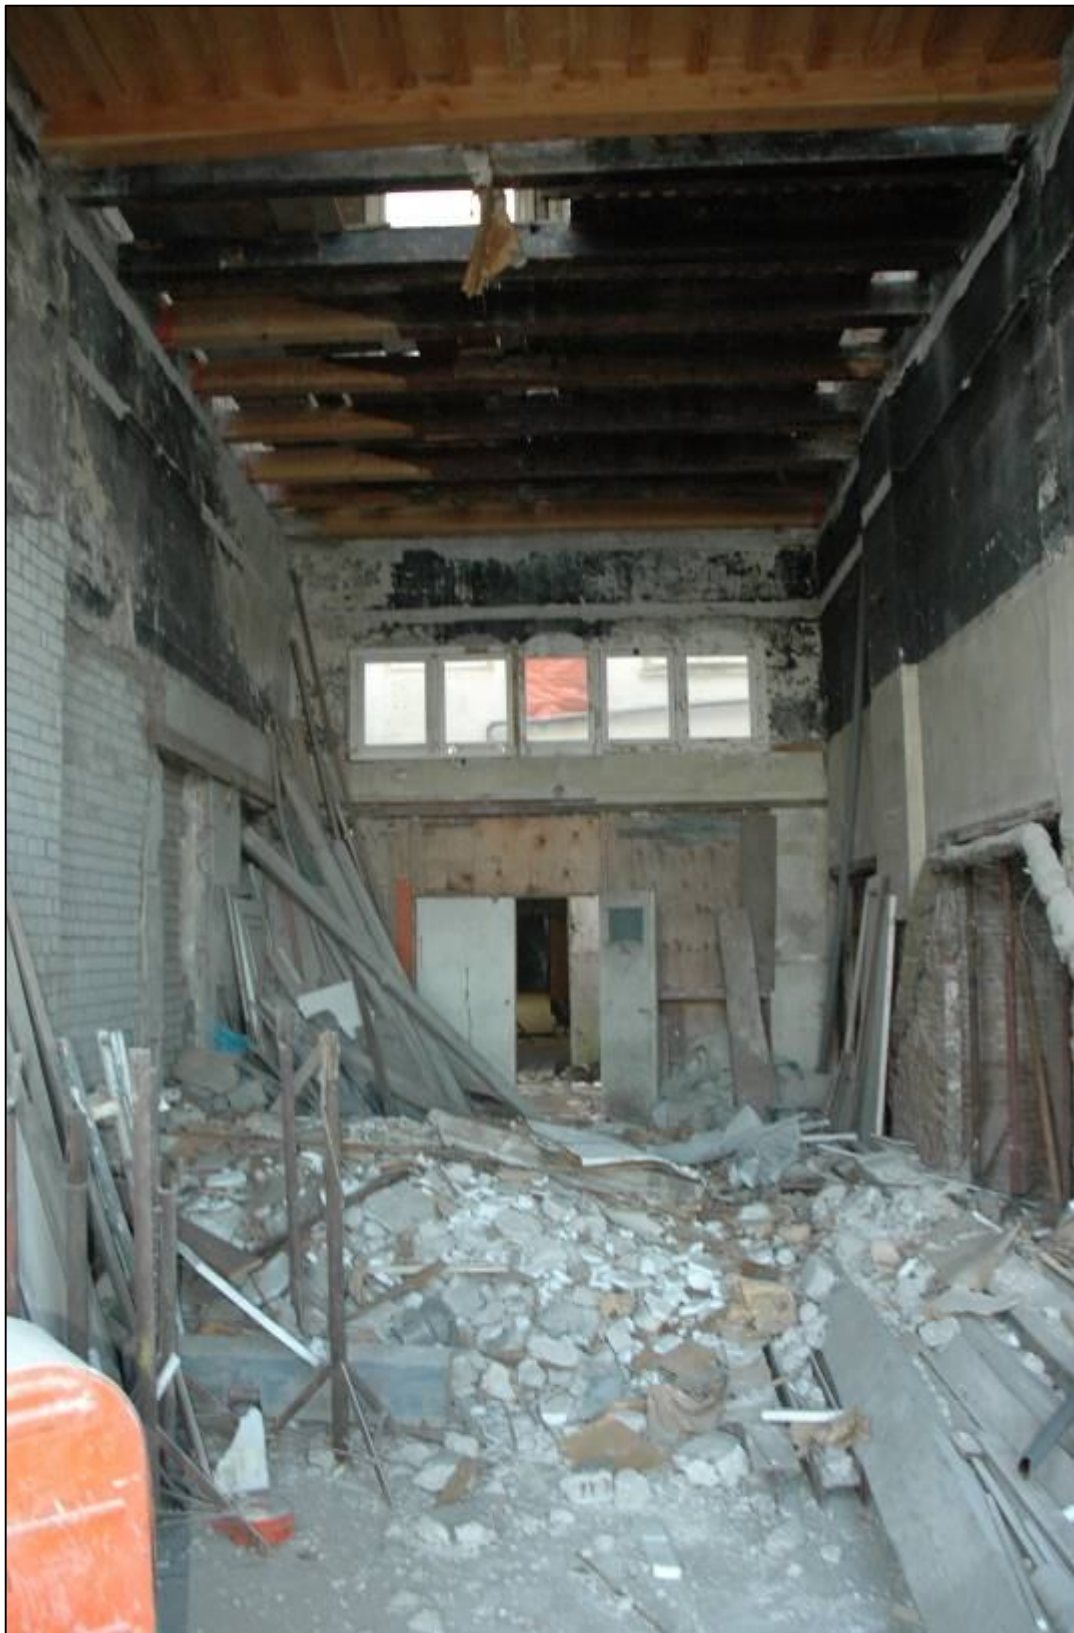
Afb. 23: Ruimte 0.10, gezien naar voor. Bovenaan de foto is het gereconstrueerde moer- en kinderbinten-plafond te zien.
