Bouwhistorische opname  
**Wolwevershaven 38-39**  
**Dordrecht**

# Bouwhistorische opname

## Wolwevershaven 38-39

## Dordrecht

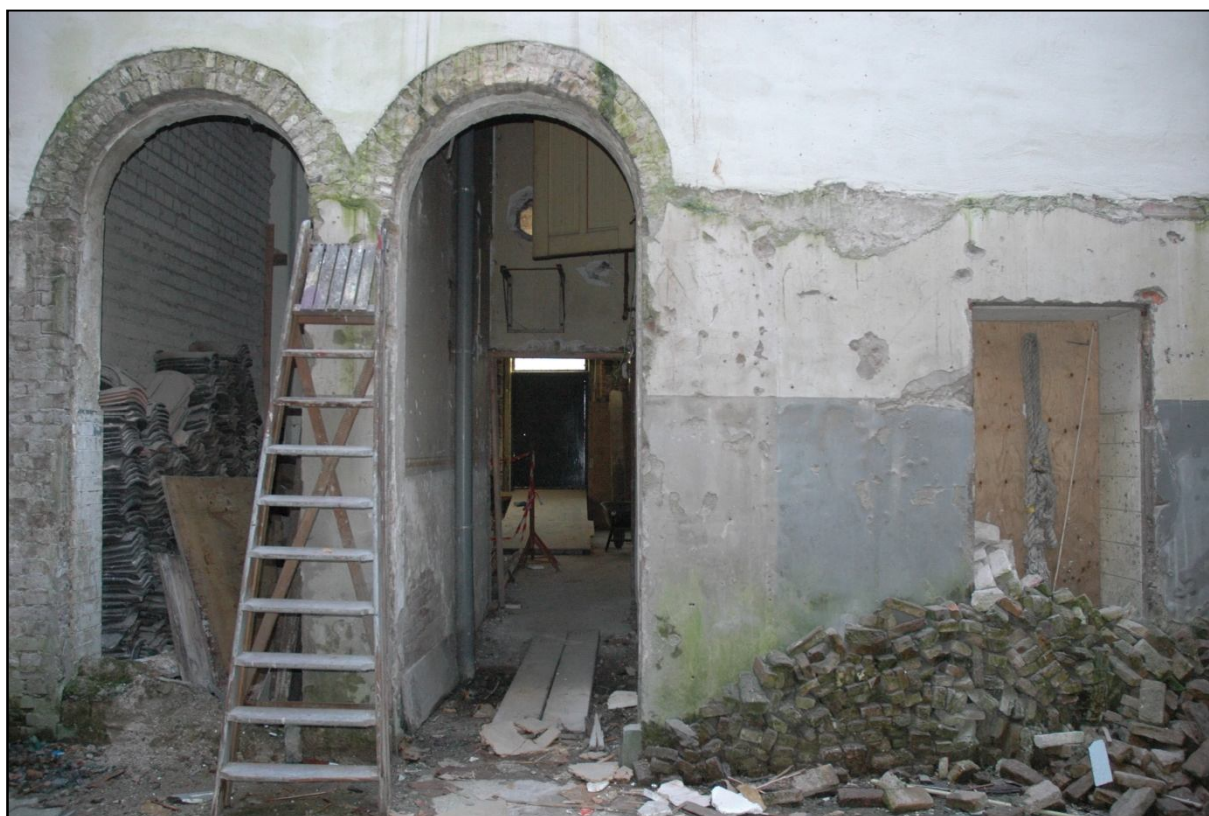
Afb. 24: (Buiten)ruimte 0.11. We zien de voorwand van de binnenplaats rechts in het bouwblok, naar voor. De rondgesloten opening links op de foto leidt naar een onbestemd smal gangetje, maar links daarvan was een verbinding naar het oostelijke buurpand te vinden. Dat maken de kalkzandsteen metselstenen ook inzichtelijk: hier werd wat dichtgezet. Op de bouwtekening uit 1894 is zichtbaar dat zich in die kleine travee een trap bevonden heeft, bereikbaar vanuit het voorvertrek (ruimte 0.15).

De voorwand, dus de achtermuur van het voorhuis, is op begane grondniveau grotendeels aangetaast. Er zijn drie doorgangen te vinden, waarvan de middelste en de – in aanzicht – linkse een halfronde bovenbeëindiging hebben. Die doorgangen hangen samen met ingrepen begin 20ste eeuw (zie ook de beschrijving van ruimtes 0.12 en 0.13 hieronder). Rechts is een eenvoudiger, recht-hoekige deuropening te vinden. Deze is achter de 19de-eeuwse kluis aangebracht en vormde na 1908 gedurende enkele decennia de enige toegang tot dat gepantserde vertrek (vergelijk de plattegronden afb. 51, 52 en 57). De muur ertegenover, de voormuur van het achterhuis, is op de onderste bouwlaag zelfs grotendeels verdwenen bij een doorbraak. Het is verleidelijk om dit op het conto te schrijven van de discotheekverbouwingen in 1970, maar afgaand op de daarbij behorende tekeningen werd de doorbraak eerder gerealiseerd. Sterker nog, in de plannen van 1908 is ter hoogte van de begane grond de pui grotendeels weg. De brede segmentboog waaronder de nieuwere vijfdelige reeks ramen is gevat, kan uit die vroeg-20ste-eeuwse campagne stammen.

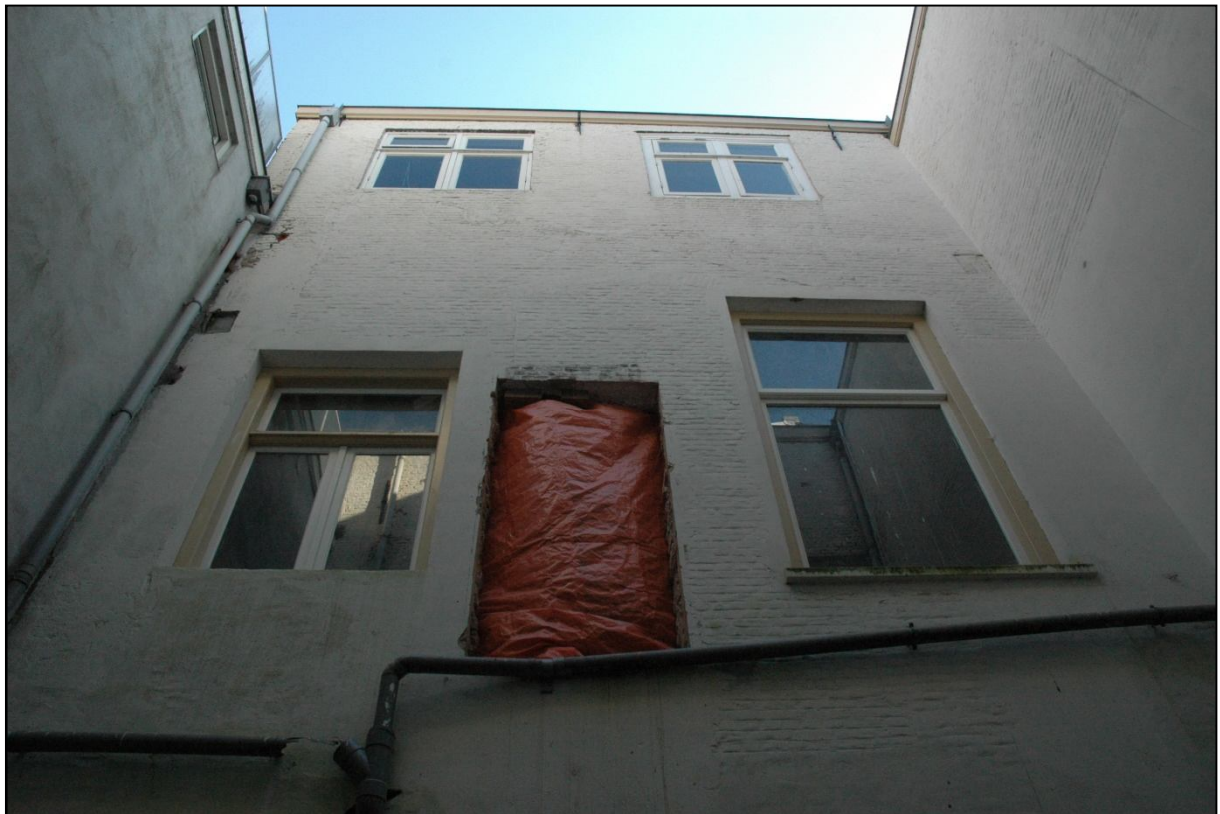
Afb. 25: (Buiten)ruimte 0.11, de eerste en tweede verdieping gezien naar voor. Deze drie wandopeningen zijn gezamenlijk te zien op de bouwtekening uit 1908. De vensters links en rechts waren voordien al in een andere vorm aanwezig. De detaillering, met name aan de binnenkant zichtbaar, wijst uit dat het rechtse van de twee het meest van zijn 19de-eeuwse vorm behield. Geheel boven is het rechtse van de twee vensters met draairamen het exemplaar met onderdelen van een ouder (kruis)venster.

Op de verdiepingen van de voormuur zijn wandopeningen te vinden uit ten minste drie fasen, met ook nog eens de bouwsporen van een eerste verdiepingsvenster. Van het laatste is de linker dagkant aan te wijzen, in de vorm van een verticale naad en een vrij brede segmentboog met een steens strek. Tegenwoordig zit in het midden van de eerste verdieping een in het metselwerk gezaagd gat voor een doorgang. Deze functioneerde sinds de vroege 20ste eeuw in samenhang met de overkapping. Links en rechts ervan zijn ten dele oudere kozijnen met daarin relatief nieuwe ramen te vinden. Links betreft het twee draairamen onder een niet ingedeeld bovenlicht, terwijl rechts een ongedeeld schuivend onderraam en een bovenlicht zijn aangebracht. Doordat het metselwerk rondom de openingen niet alleen gesaagd is, maar ook strak gepleisterd is het lastig om de geschiedenis en authenticiteit van de vensters te bepalen. Binnen is aan profielen en betimmeringen te zien, dat de beide kozijnen in aanleg 19de-eeuws kunnen zijn. Het laagste van de twee vensters is dan in latere instantie verkleind en voorzien van de draairamen. (Zie voor de geschiedenis de beschrijving van vertrek 1.05.)

Op de tweede bouwlaag prijken twee moderne kruisvensters met elk twee draairamen en veel lagere bovenlichten, waarvan er één uit te zetten is. De draairamen zijn tamelijk recent, maar het kozijn van het van buitenaf gezien rechtse kruisvenster bevat zeer oude onderdelen (afb. 25 en 38). De van in- en uitzwenkende profielen voorziene zijstijlen en middenstijl doen denken aan die van 17de-eeuwse (kruis)vensters. Zij zullen bij dit venster zijn hergebruikt in een nieuwe samenhang, maar het is geenszins uitgesloten dat dit ene venster grotendeels een relict is van één van de eerste gebouwen op deze plek. We weten immers dat hier kort na 1600 bebouwing ontstond.

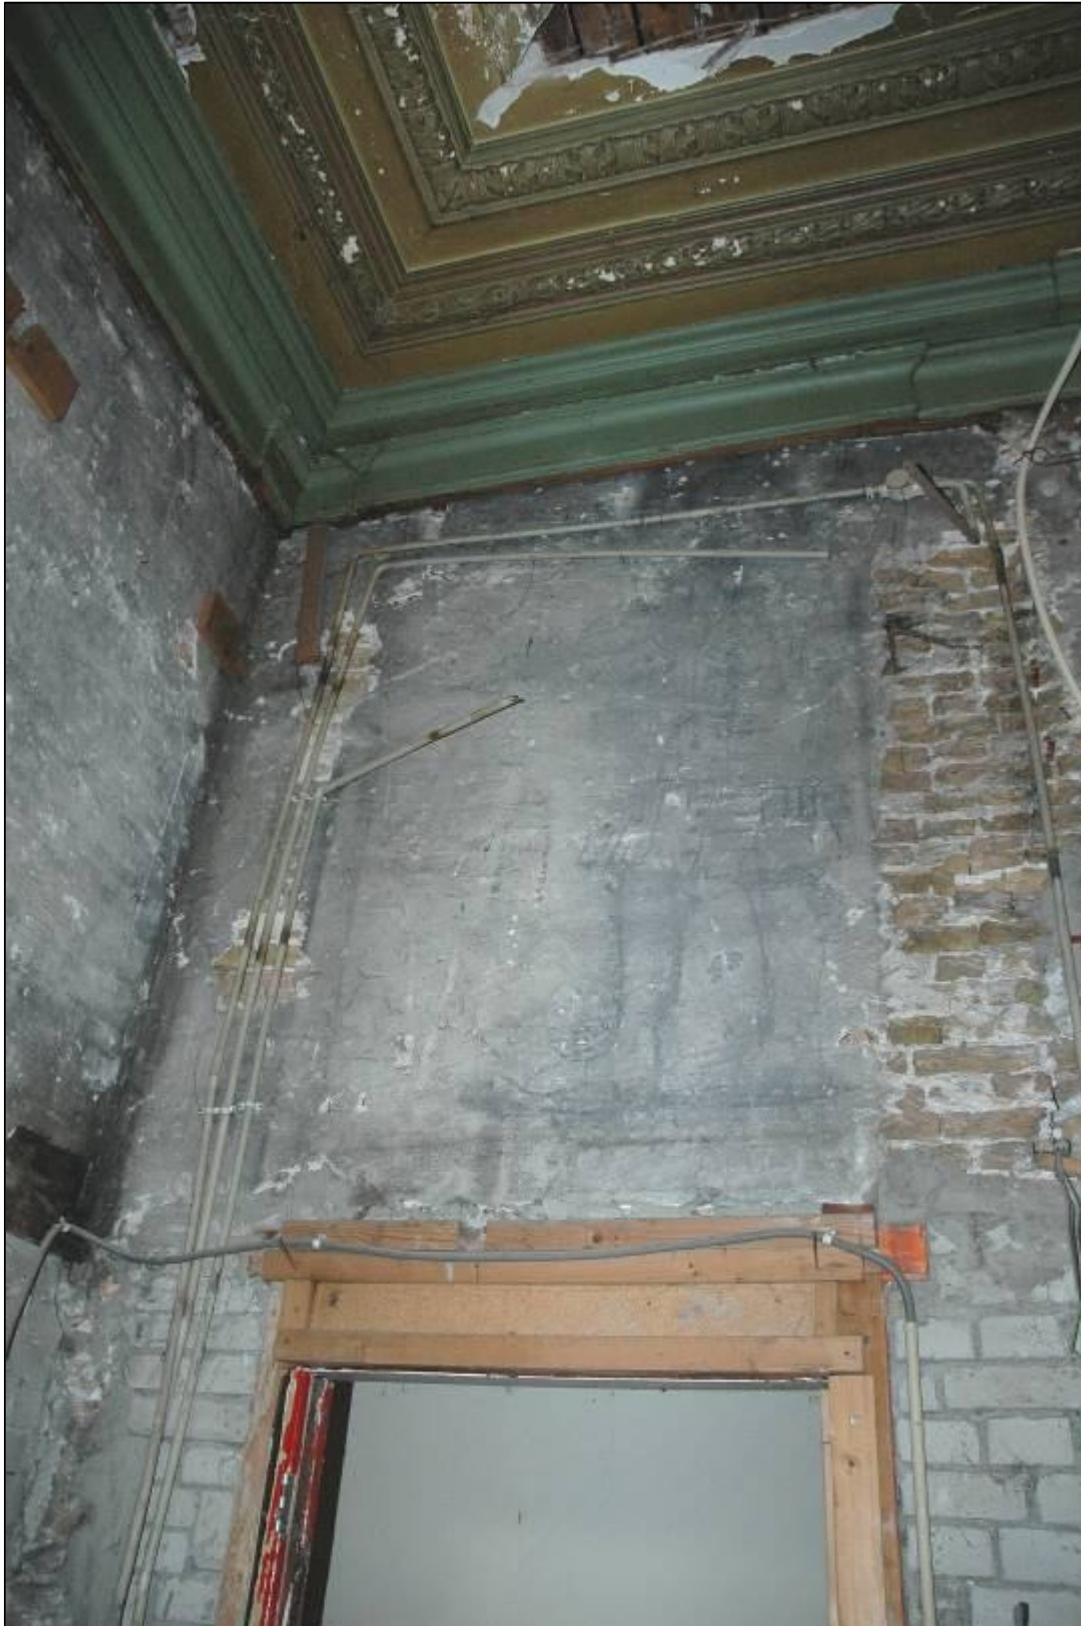
Afb. 26: Ruimte 0.15. De opmerkelijke schets boven de deur links in de achterwand die een oudhollandse figuur voorstelt. Kennelijk diende hij als voorbeeld voor een uitgewerkte decoratie ter plaatse. De deur die er nu zit is zowel qua kozijnhout als omgevend metselwerk 20ste-eeuws. Het is de tekening die verduidelijkt dat hier sinds lang een doorgang is. De bouwtekeningen bevestigen dat.

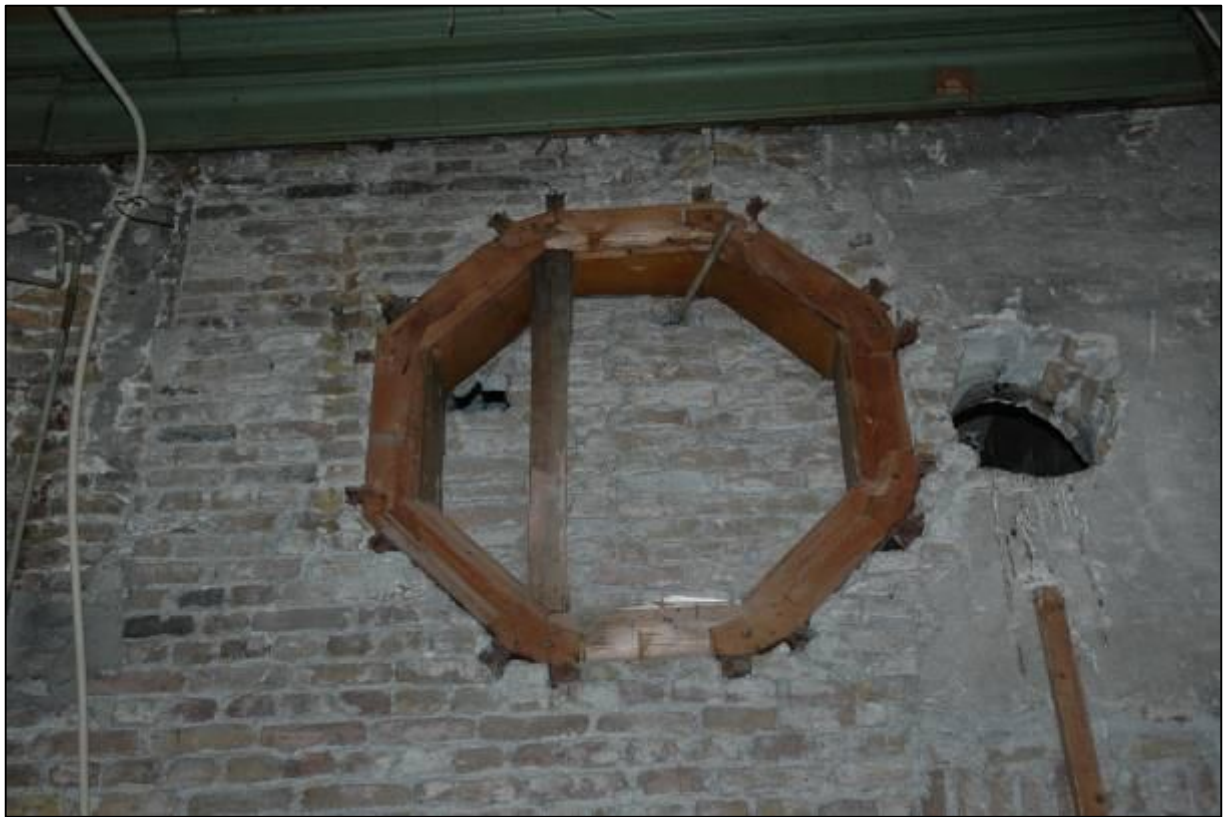
Afb. 27: Ruimte 0.15, het midden van de achterwand. Deze achthoekige 'nis' heeft een onbekende oorsprong, maar zou samen kunnen hangen met de trap die hierboven van links naar rechts tussen de eerste verdieping en de zolder liep. Werd hier door een oculus licht gegeven aan een achterliggend hoog vertrekje? Werd de opening in latere instantie opgevuld, tot een verdiept vlak? Jammer genoeg ontbreekt heden ten dage de aankleding die wellicht zou kunnen helpen deze vragen te beantwoorden.

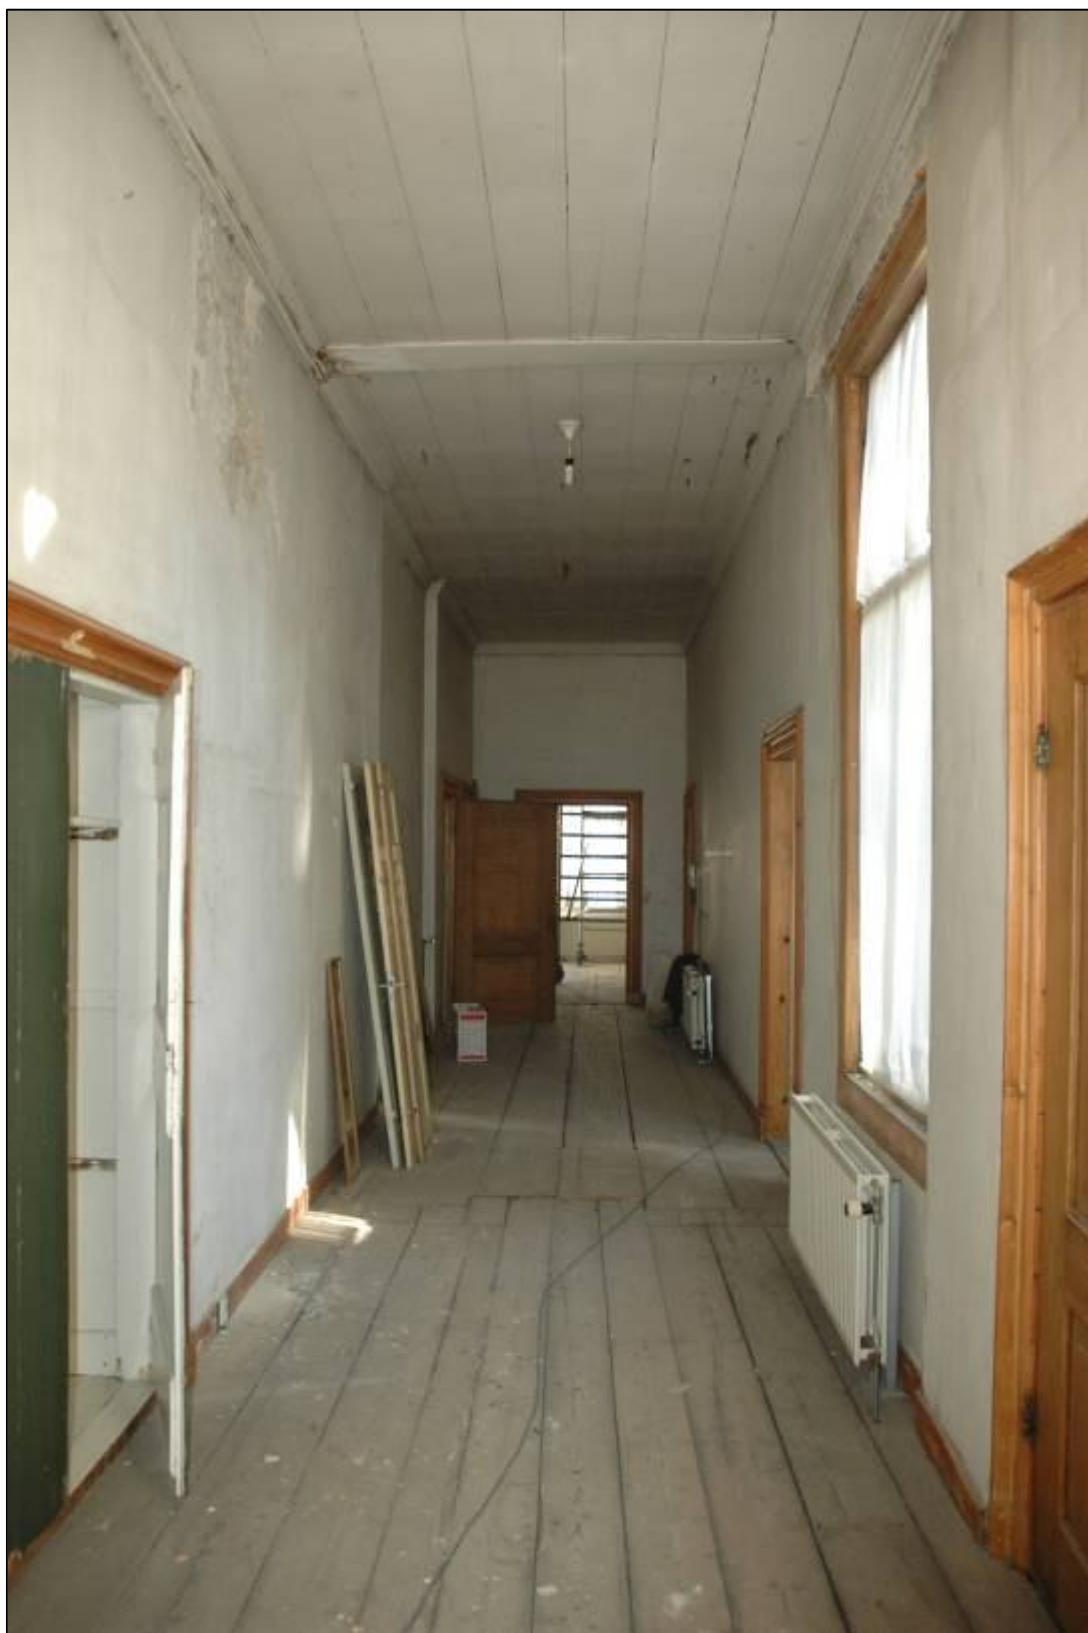
Afb. 28: Ruimte 1.00, de middengang op de verdieping naar voor. De overgang in de vloer doet vermoeden dat er constructief sprake is van een cesuur. De balken die dit zouden kunnen onderbouwen of ontcrachten zijn niet in het zicht gekomen.

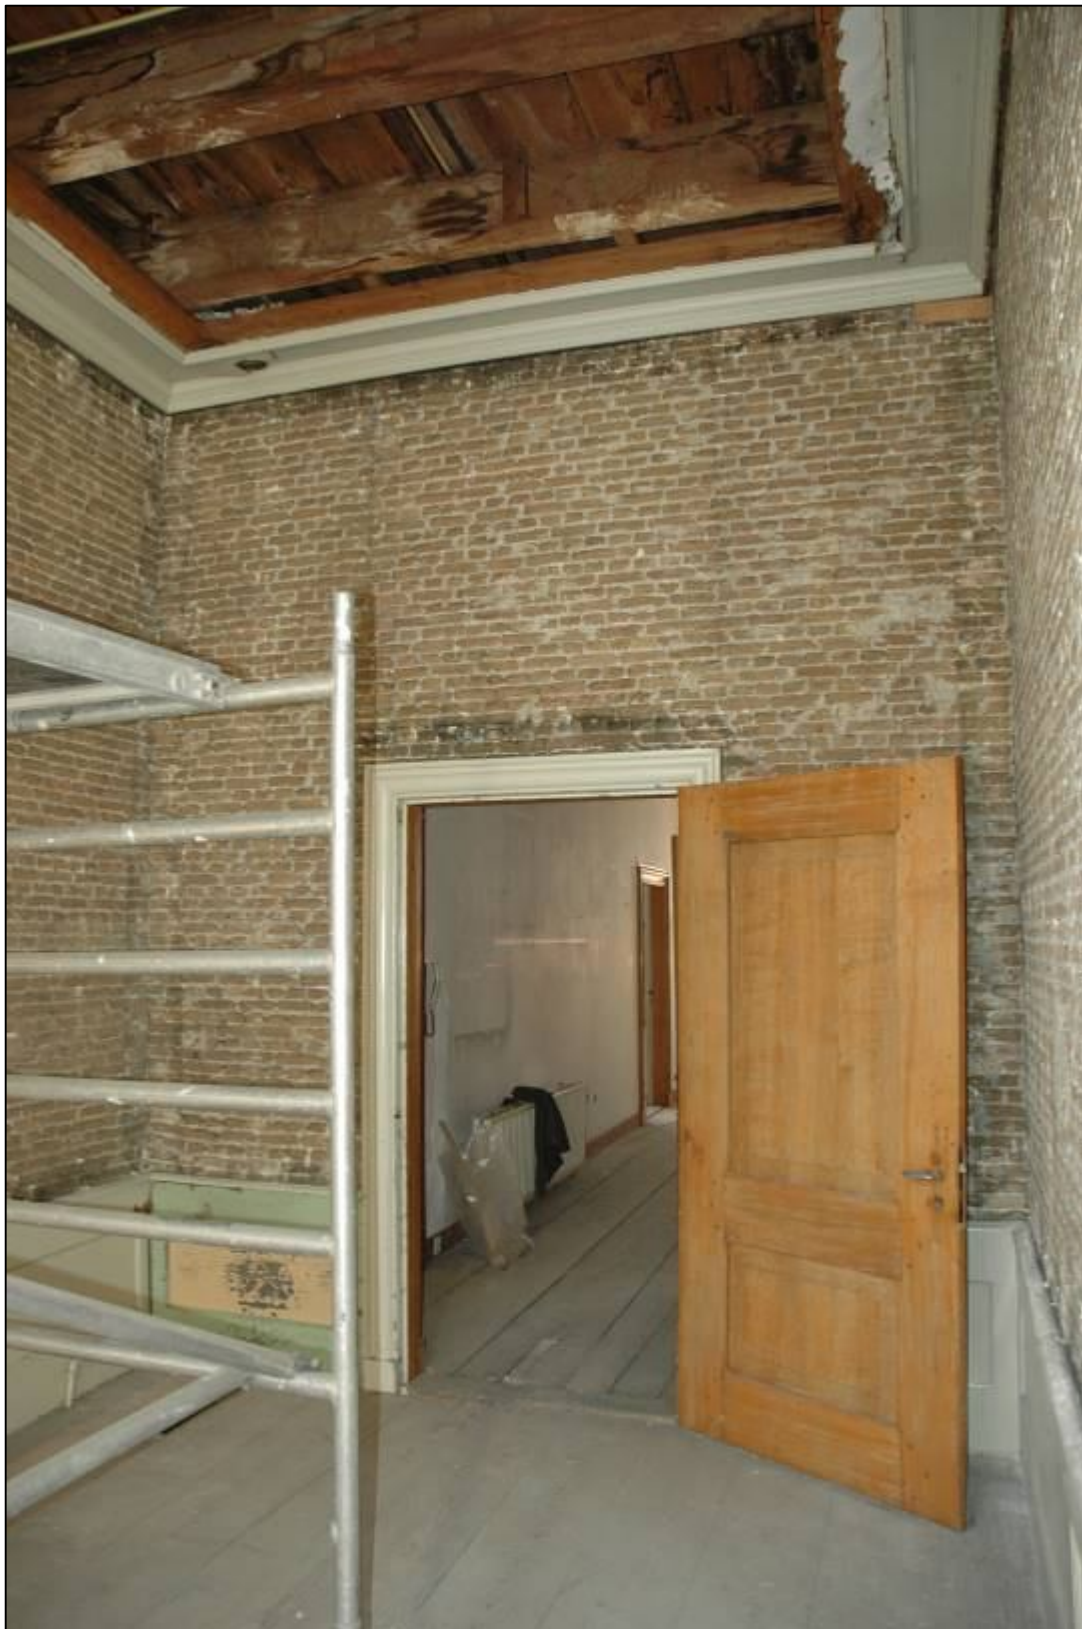
Afb. 29: Ruimte 1.01, het voorvertrek waarop de middengang eindigt. Aan het omlopende metselwerk is te zien dat dit vertrek in één keer tot stand kwam. Inclusief betimmering en paneeldeur zien we hier dus nog een 18de-eeuwse situatie.

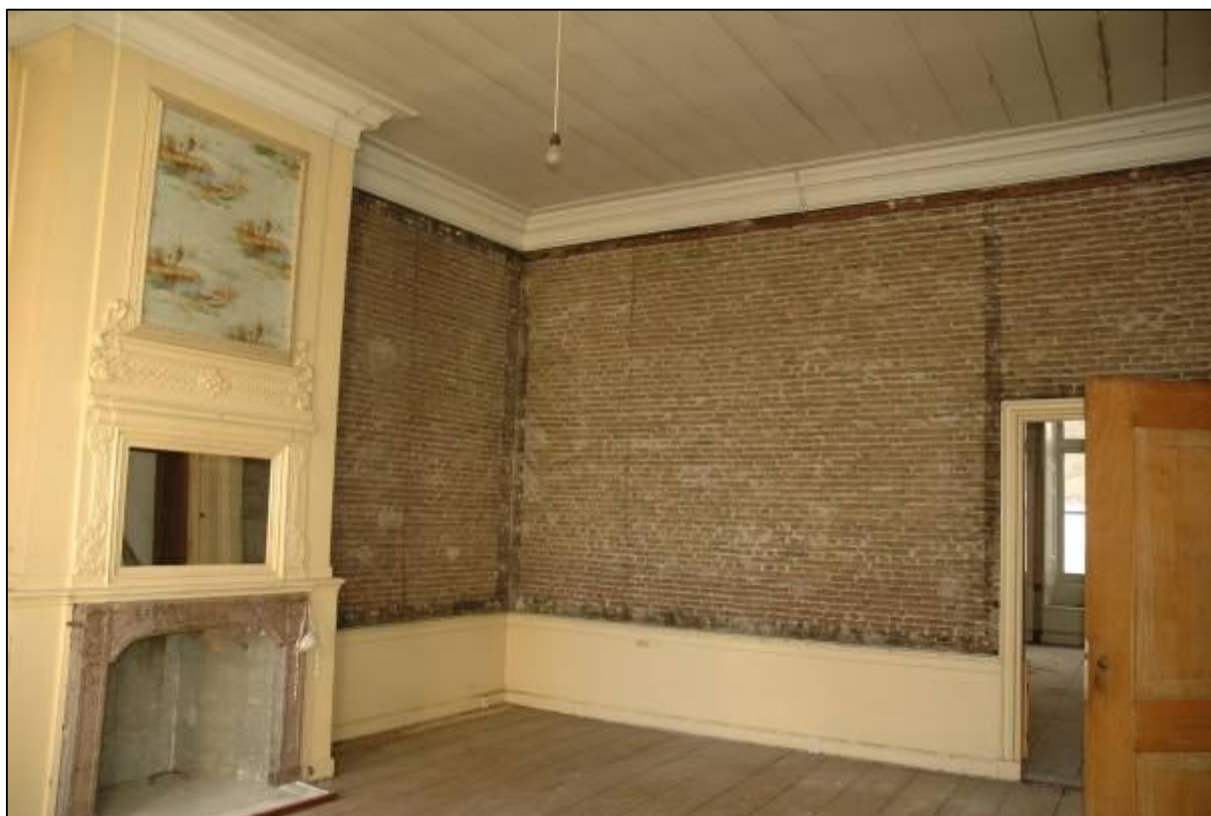
Afb. 30: Ruimte 1.02, het vertrek linksvoor. Schouwmantel en boezem tegen de linker bouwmuur bezitten beide een wat vlakke 'neo'-vormgeving. Ter plaatse van waar een geschilderd schouwstuk had moeten zitten vinden we recent behang.

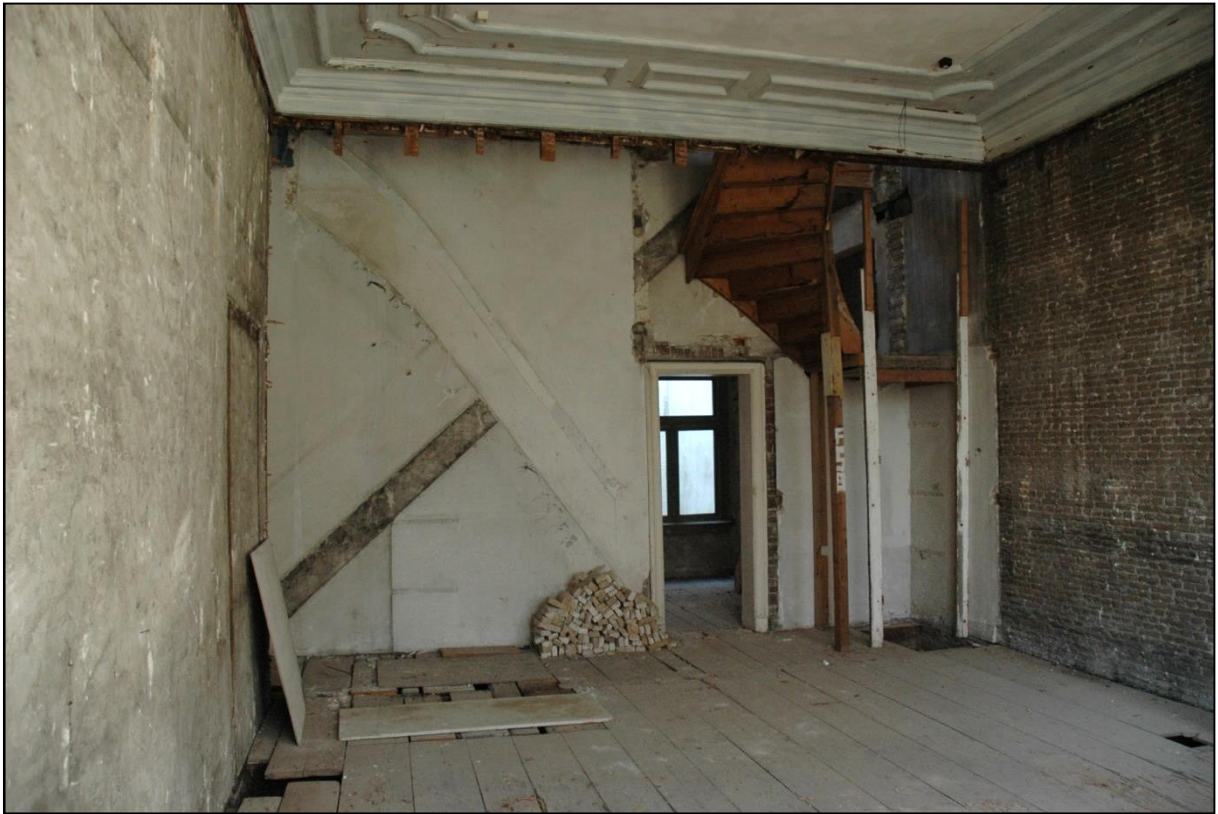
Afb. 31: Ruimte 1.04, het vertrek rechtsvoor op de verdieping, gezien naar achter. Het laatste gedeelte is een in latere instantie bij het voorvertrek getrokken dwarsgelegen trappenhuisje. Tegen de achtermuur tekenen zich twee trappen af, in elkaars tegengestelde richting. Meer recent werd er een trap rechts vanuit het achtergelegen vertrekje (1.05) gemaakt. Het is niet uitgesloten dat het bovenste stuk daarvan het verplaatste restant is van de oude trap die zich links op de achterwand aftekent.

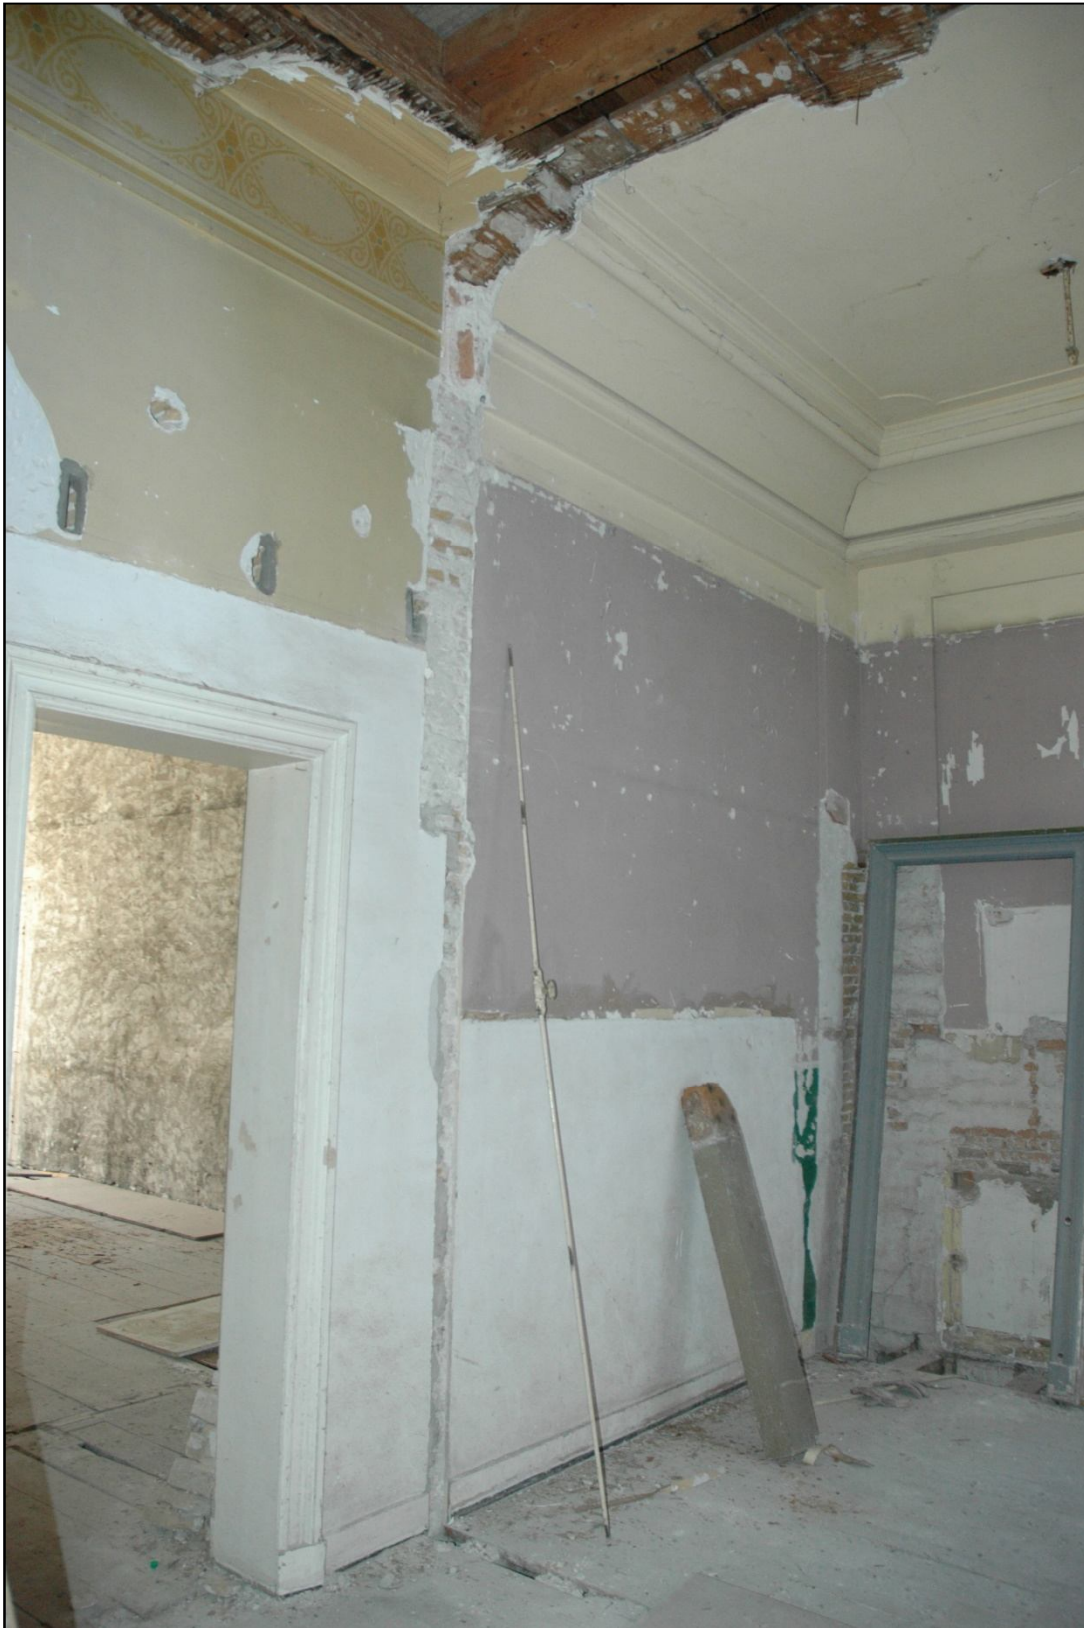
Afb. 32: Ruimte 1.05, gezien naar linksvoor. In 1908 werd van een achtervertrek een gedeelte afgescheiden dat meteen naar rechts werd vergroot met een doorbraak van de met het buurpand gedeelde bouwmuur. De 19de-eeuwse kooflijst (later achter een plafond verstopt en merk ook de nissen op!) en de nieuwere lijst met sjabloonrand getuigen van deze fasering.

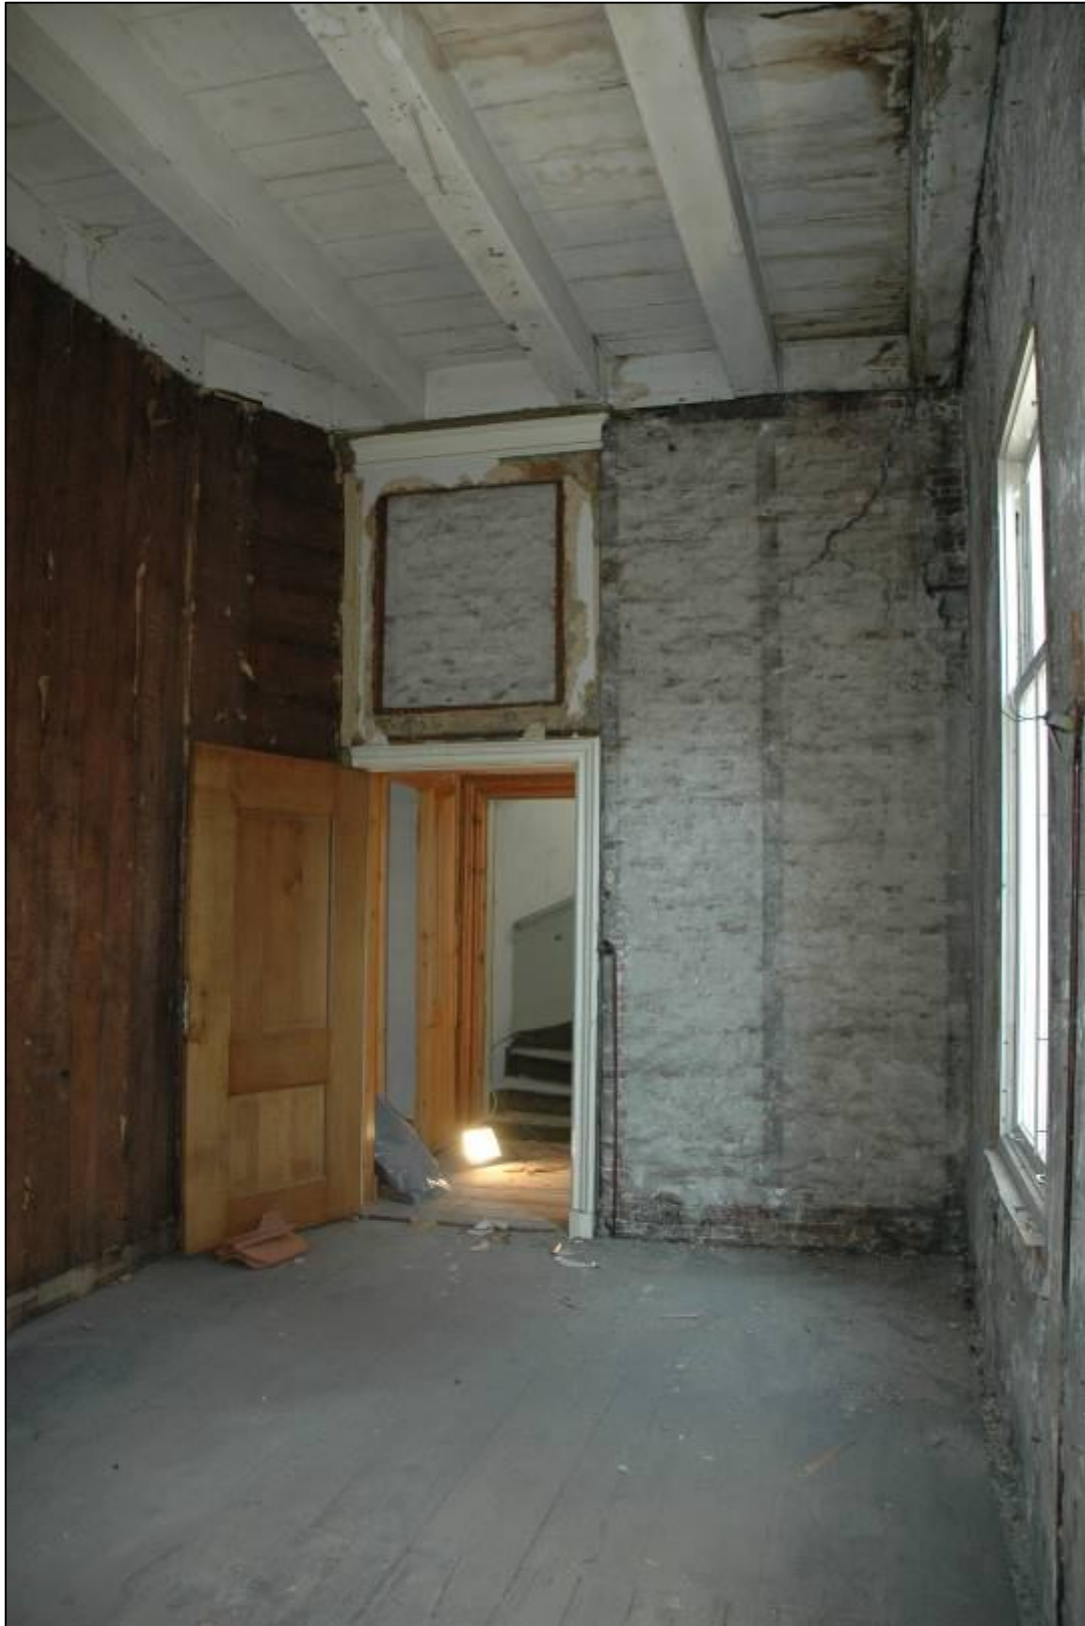
Afb. 33: Ruimte 1.07 naar het midden gezien. We zien onder meer forse balken die bij de 18de-eeuwse opzet van het achterhuis links kunnen horen.

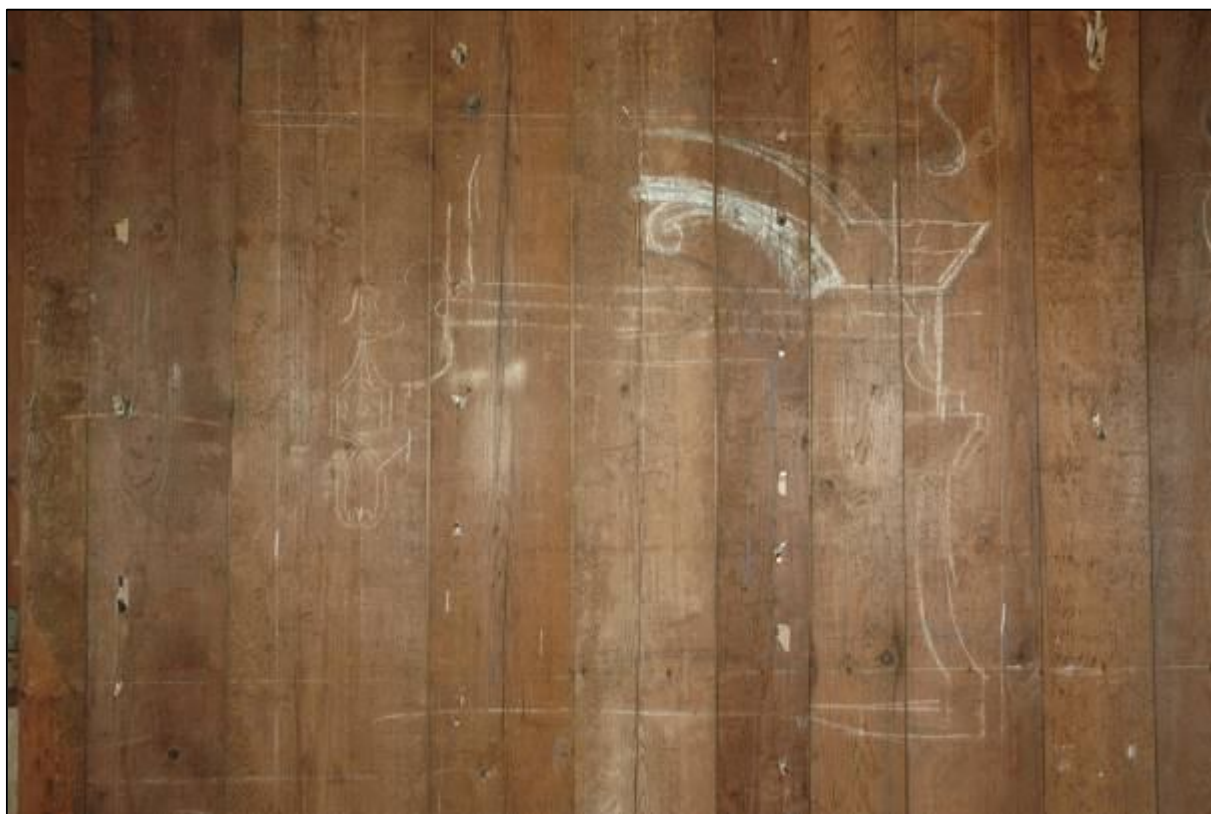
Afb. 34: Ruimte 1.07 met op de achterwand een geschetst voorbeeld van hoe het *in 3D* in de nabijheid als snijwerk uitgevoerd moest worden, Hoogstwaarschijnlijk 19de-eeuws.

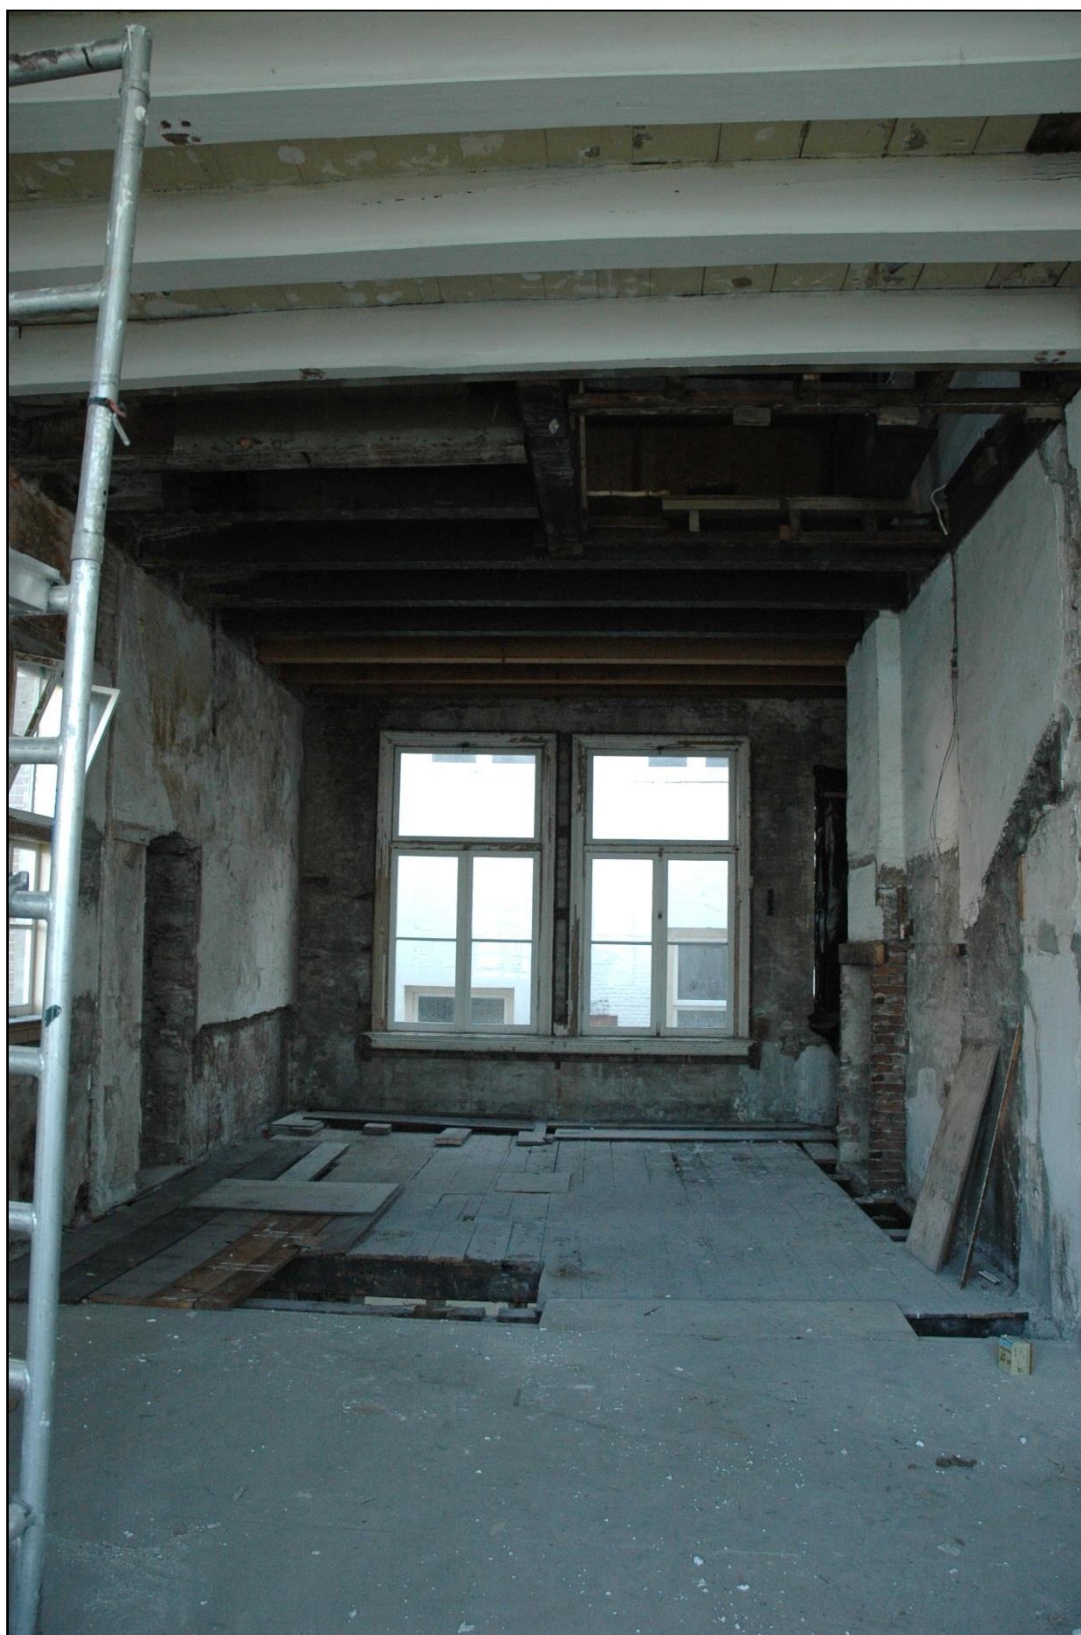
Afb. 36: Ruimte 1.12, gezien naar voor. Voorheen was dit in drie vertrekjes met een trappenhuis opgedeeld. Vooral op het plafond vertonen zich daarvan nog in ruime mate sporen.

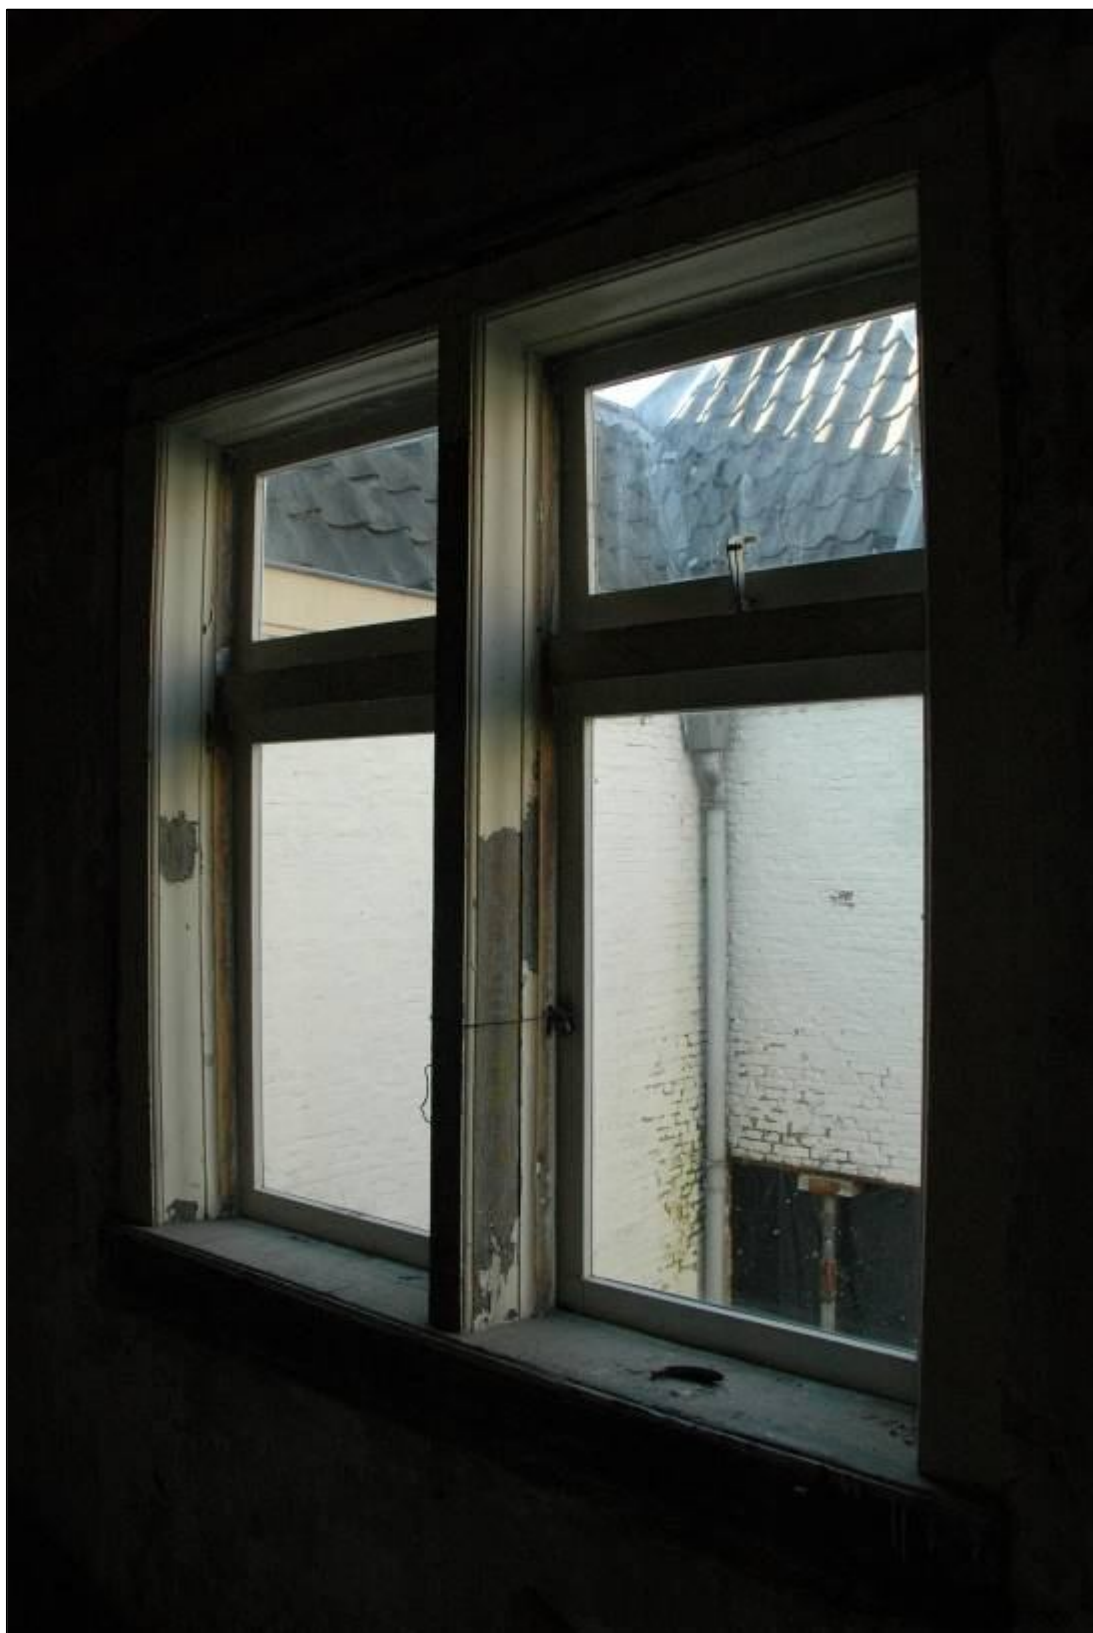
Afb. 38: Ruimte 2.03, het restant van een vermoedelijk 17de-eeuwse kruisvenster in de binnenplaatsgevel.

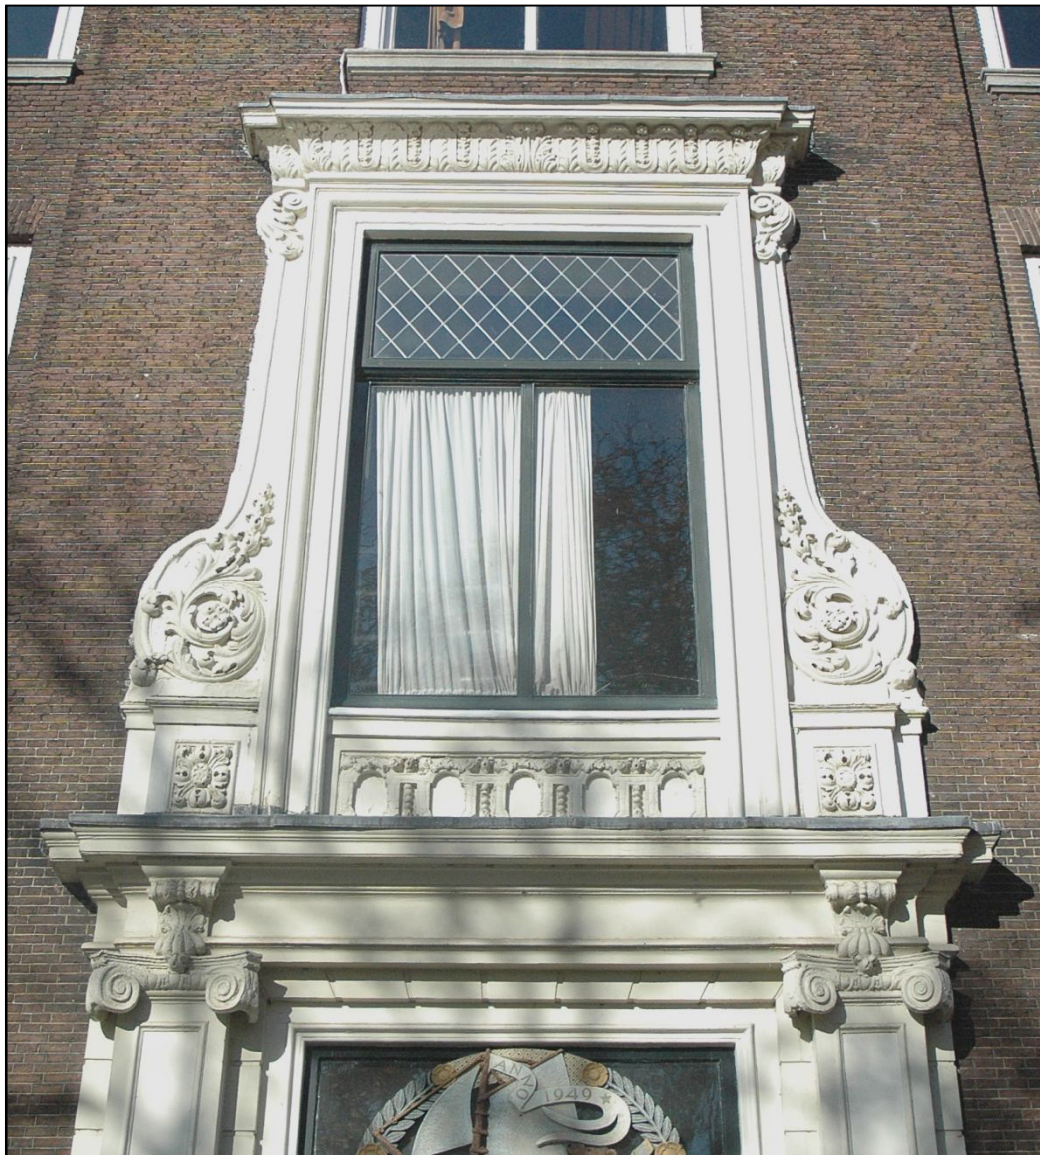
Afb. 48: De middenrisaliet van de voorgevel ter hoogte van de eerste verdieping. Vergelijk de ornamentiek met de 18de-eeuwse weergave door Schouman (afb. 47).

De consoles boven de Ionische kapitelen zijn daarop niet te zien. De versiering van de borstwering onder het venster wijkt af. De voluten aan weerskanten zetten bij Schouman lager aan, waarbij zij bovendien met festoenen gedecoreerd schijnen. De rozetten die er nu onder prijken zijn afwezig. Het olijf-vormig gewelfde palmettenfries dat de partij bekroont, lijkt er niet te zijn (en zou eerder bij een Lodewijk de Zestiende- dan een Lodewijk de Veertiende-ensemble passen, met andere woorden achterin de 18de eeuw gedateerd kunnen worden, zoals enkele andere elementen).

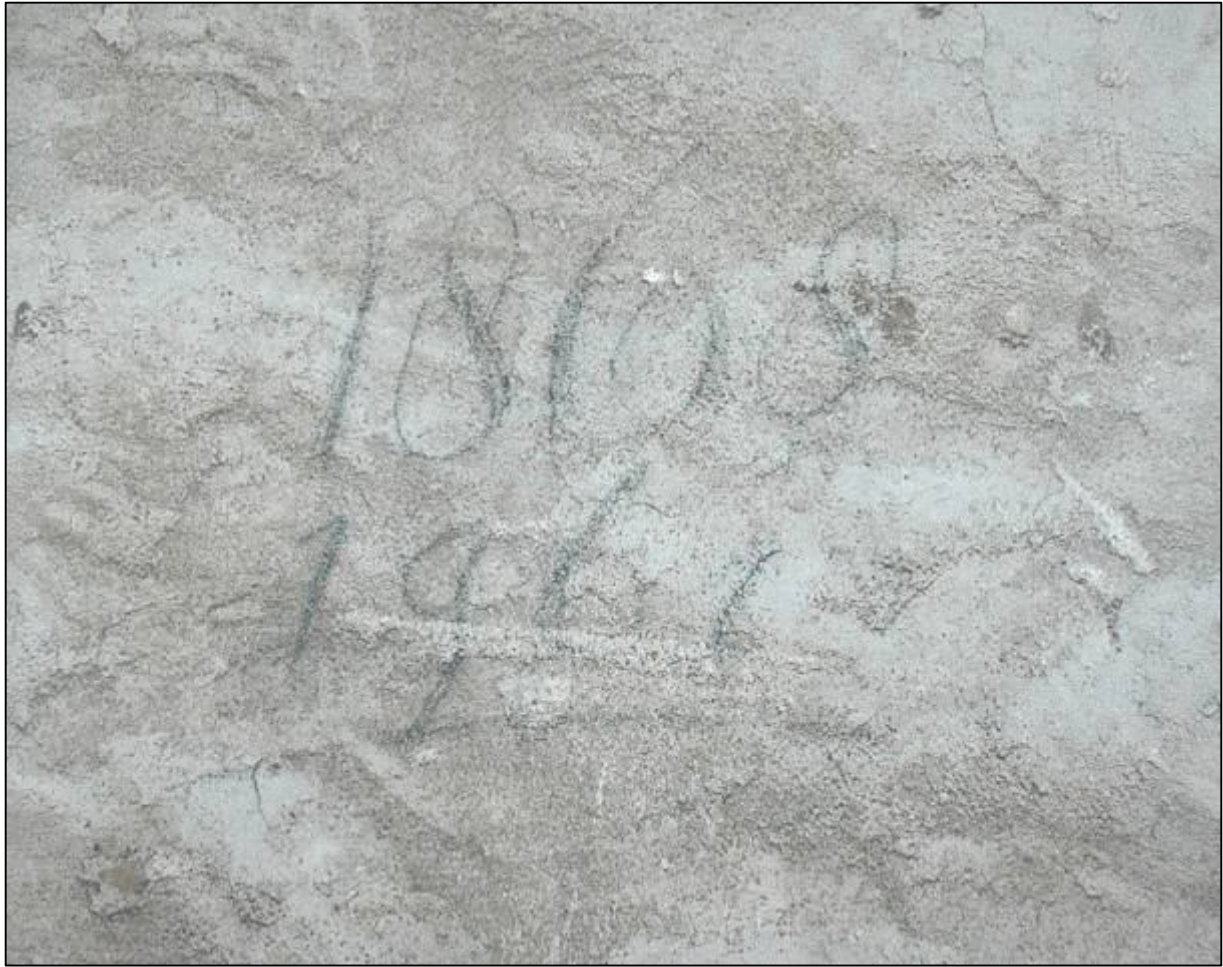
Afb. 50: Twee jaartallen staan op de rechterwand van vertrek 0.02, het tweede vertrek in de linker beuk op de begane grond. De opschriften zijn des te leuker omdat de jaren 1868 en 1961 beide niet meteen aan een bekende 'hoofd-' bouwfase refereren, maar er desondanks aan herinneren dat de muur in die jaren in het zicht is geweest. Er moet dus een halve eeuw geleden en anderhalve eeuw geleden tamelijk ingrijpend zijn gerenoveerd in ten minste dit gedeelte, links onderin.
