Bouwhistorische opname  
**Wolwevershaven 38-39**  
**Dordrecht**

# Bouwhistorische opname

## Wolwevershaven 38-39

## Dordrecht

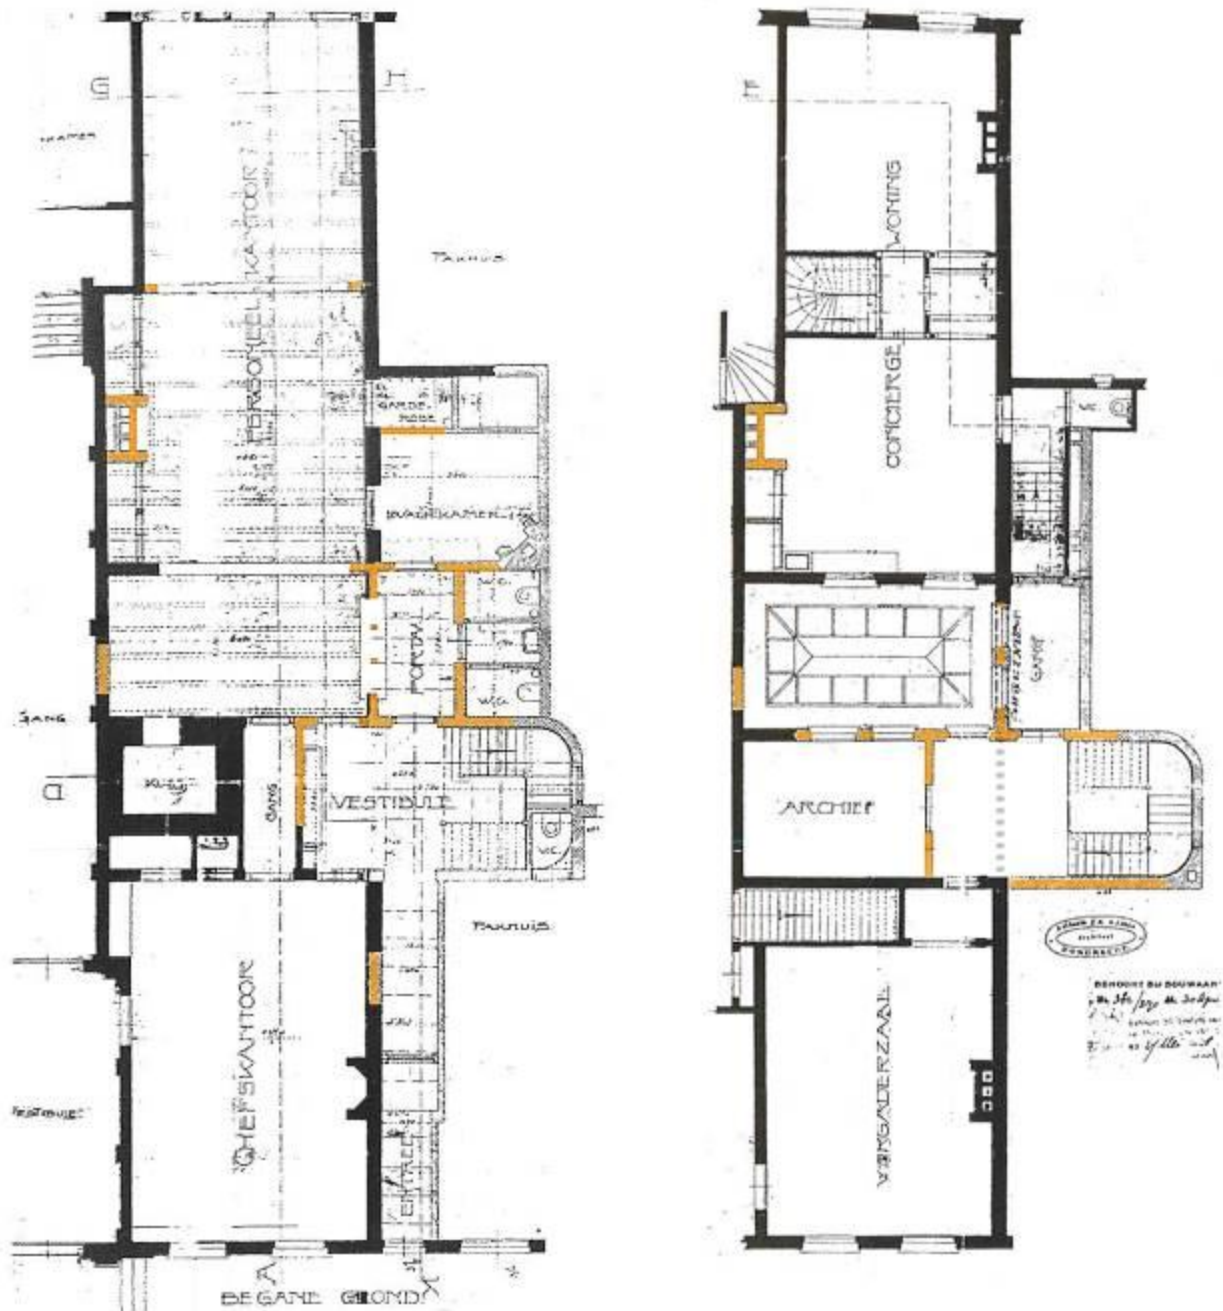
Afb. 55: De plannen uit 1908 bieden veel informatie over details en eigenaardigheden in het rechtse gedeelte van het pand. De verregaande verbinding met het rechts gelegen (pak)huis liet uiteenlopende littekens na. Omstreeks 1970, bij de discotheekverbouwing, zou men dit werk nog eens dunnetjes overdoen. [Bewerking Veerman Bouwhistorie]
