**RAPPORT  
betreffende een  
verkennend  
bodemonderzoek  
Jeugdspeelpark  
te Hendrik-Ido-Ambacht**

Datum : 20 januari 2015  
Kenmerk : 1410G676/DBI/rap1  
Auteur : De heer D.D.C.A. Bijl

Opdrachtgever : Rho adviseurs B.V.  
: De heer W. Kraaijeveld  
: Postbus 150  
: 3000 AD Rotterdam

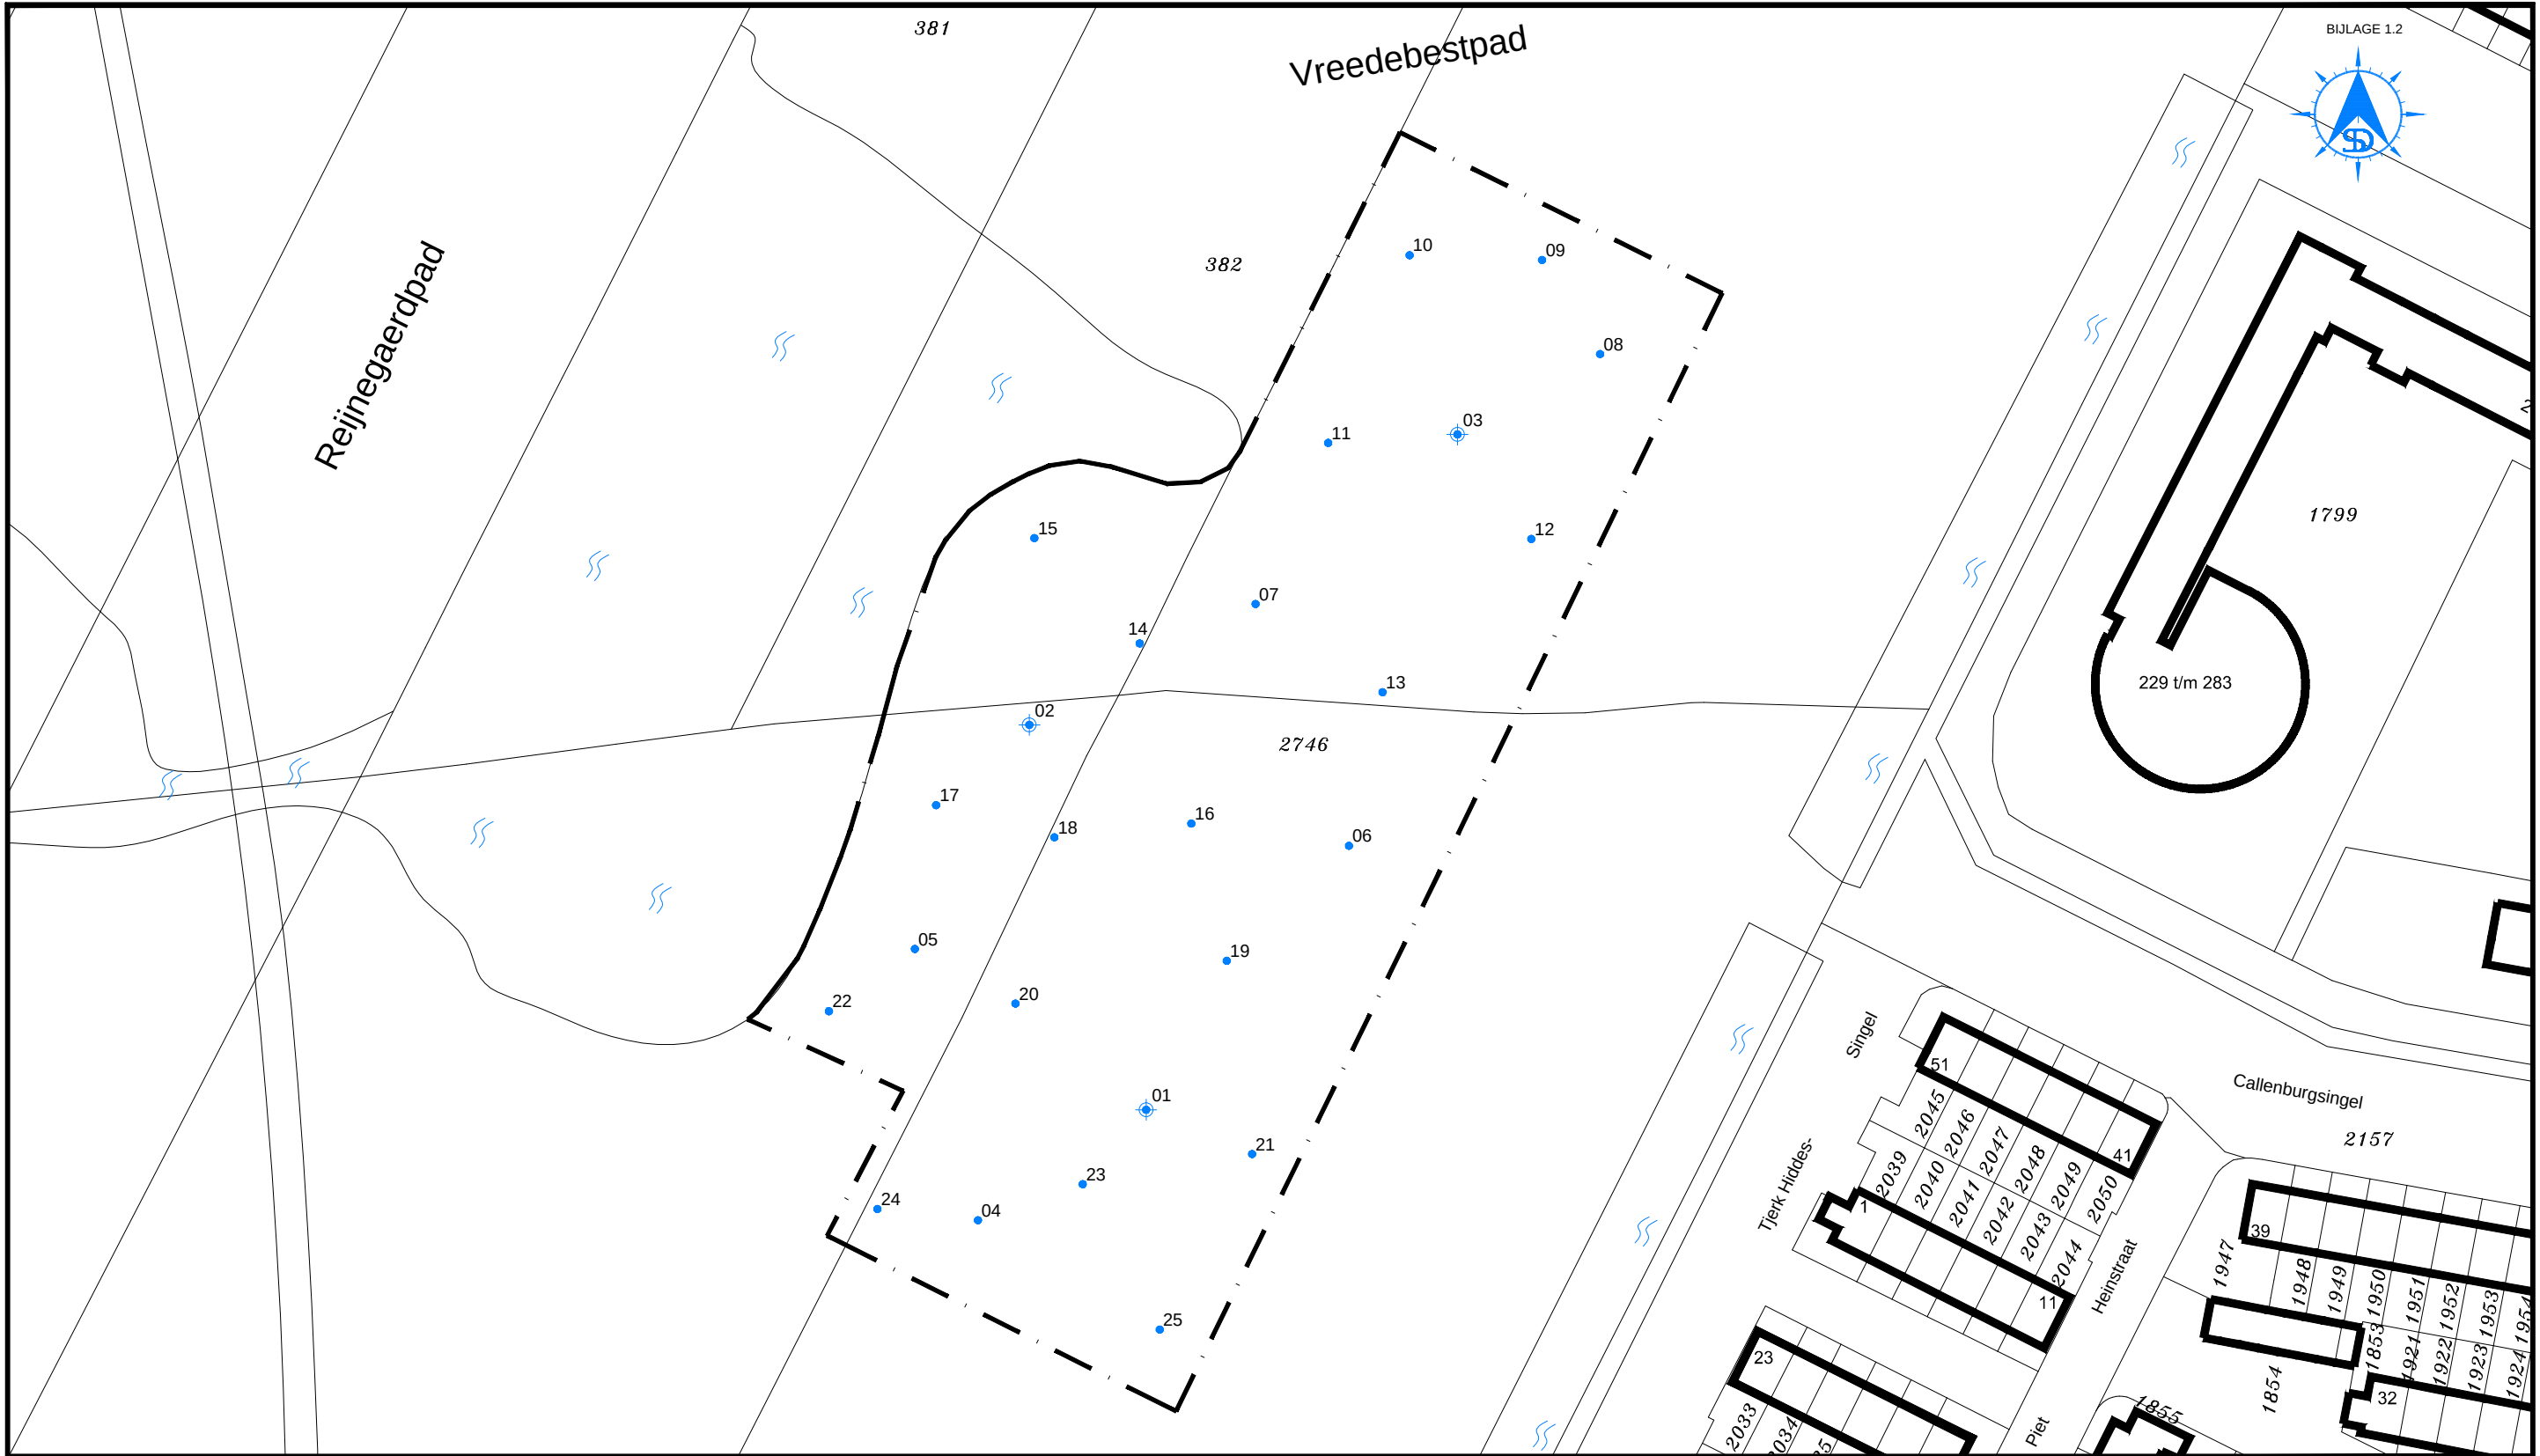
BIJLAGE 1.2

De veldwerkzaamheden zijn op 22 december 2014 uitgevoerd. Op 30 december 2014 heeft bemonstering van het grondwater plaatsgevonden. De uitgevoerde boringen zijn beschreven in tabel 3. De onderzoekslocatie en de posities van de meetpunten zijn weergegeven in de situatietekening van bijlage 1.2.

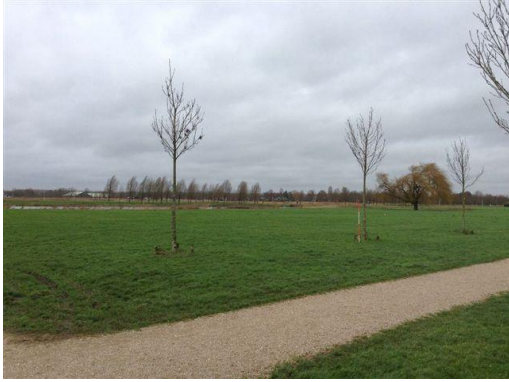
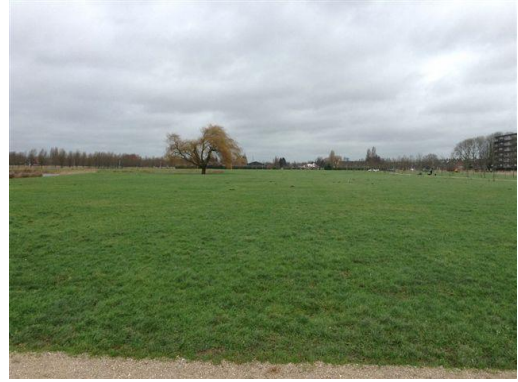
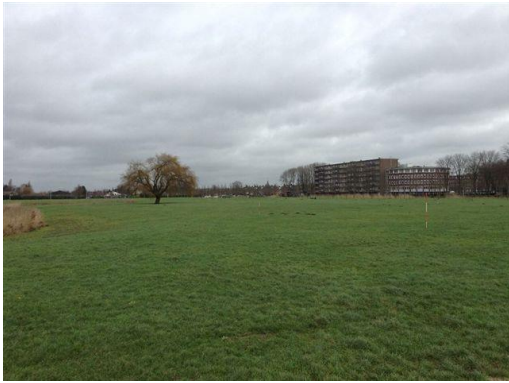
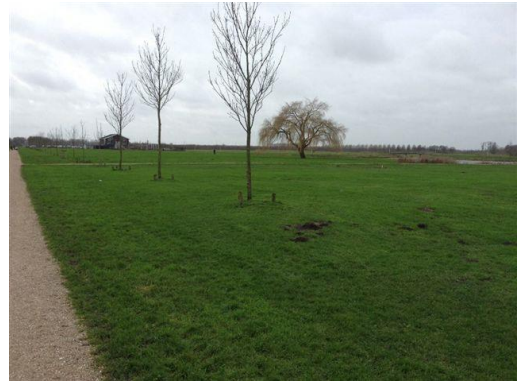
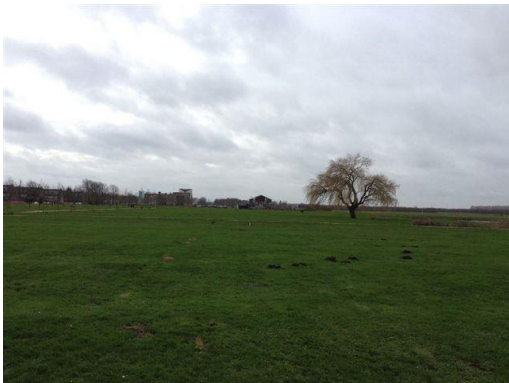
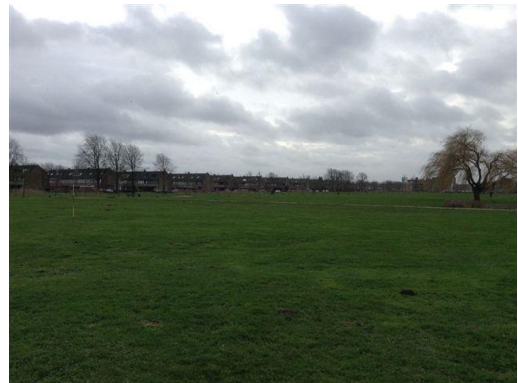
**BIJLAGE 5**  
FOTOREPORTAGE

- tijdens de locatie-inspectie zijn op het maaiveld van de onderzoekslocatie geen asbestverdachte materialen waargenomen;
- op en in de nabijheid van de onderzoekslocatie zijn geen zakkingen, dan wel ophogingen in het maaiveld waargenomen welke kunnen duiden op de aanwezigheid van mogelijke (sloot)dempingen;
- ter plaatse van de onderzoekslocatie zijn geen (bodem)bedreigende activiteiten waargenomen die een mogelijke bodemverontreiniging (hebben) kunnen veroorzaken.
