## Willem de Zwijgerstraat 1a te Hendrik-Ido-Ambacht

Milieuhygiënisch vooronderzoek  
Verkennend bodemonderzoek

Kenmerk : 1901M241/PMU/rap1.1  
Datum : 29-04-2019

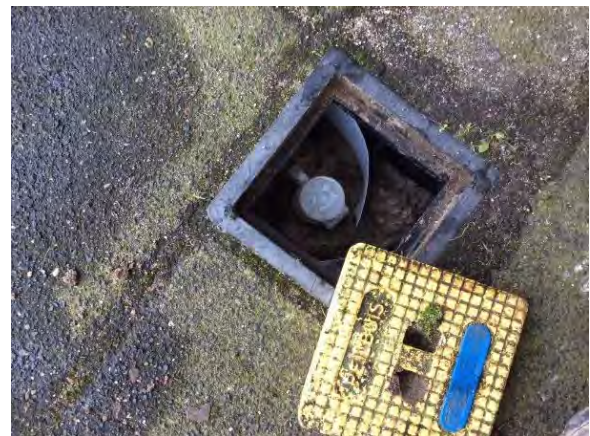
**Fotonummer 12:** Binnenterrein bestaande peilbuis.

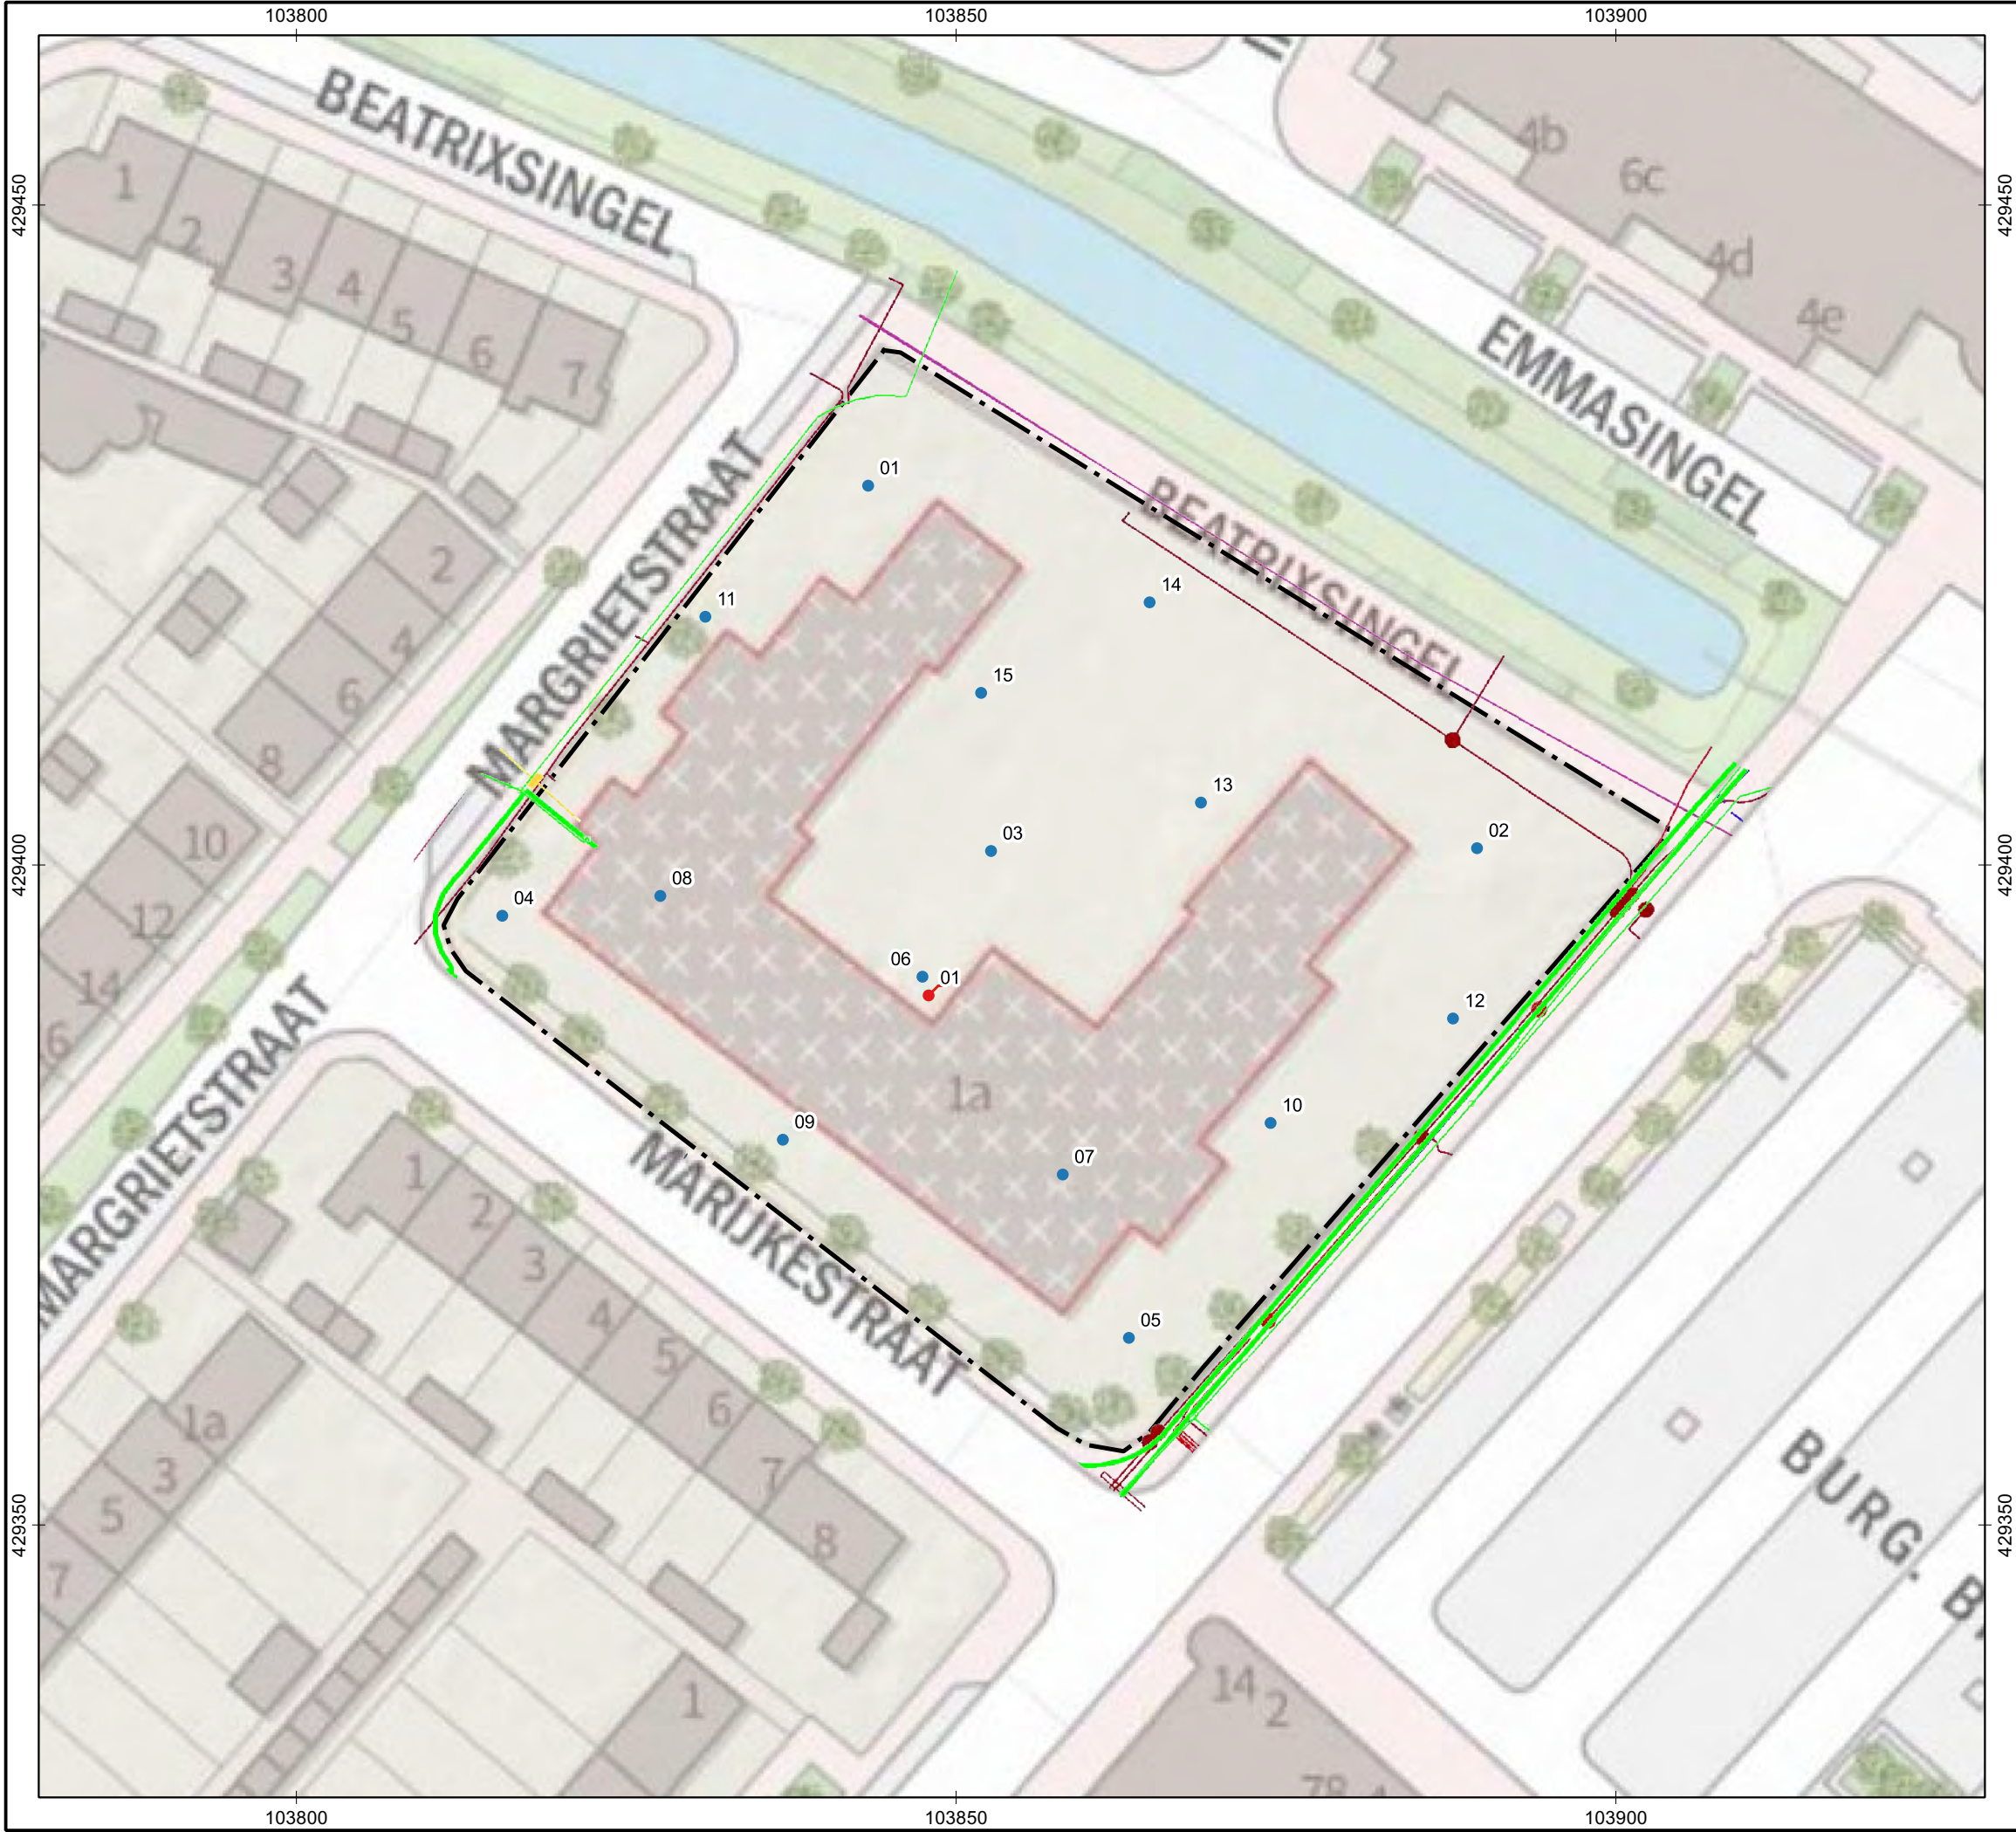
**BIJLAGE 3**  
**SITUATIE TEKening**

- Legenda**
- Plangebied
  - Boorpunten
    - Boring
    - Boring met peilbuis voorgaand onderzoek
  - Kabels en leidingen
    - Datatransport KPN
    - Datatransport CIF
    - Gas lage druk Stedin
    - Laagspanning Stedin
    - Middenspanning Stedin
    - Riool vrijval Gemeente
    - Water Oasen
