**Vooronderzoek naar het risico op het aantreffen van conventionele explosieven in het onderzoeksgebied “Genieterrein Hendrik-Ido-Ambacht”.**

**ONDERZOEKSGBIED:** Genieterrein Hendrik-Ido-Ambacht  
**OPDRACHTGEVER:** Regionale Ontwikkelingsmaatschappij Drechtsteden  
**DATUM:** 13 november 2013  
**TER ACCORDERING MANAGEMENT:** Ing. F. Pas – *Algemeen Directeur*

**DOCUMENTCODE:** 317-013-VO-01  
**VERSIE:** Concept  
**DISTRIBUTIELIJST:** Regionale Ontwikkelingsmaatschappij Drechtsteden  
Explosive Clearance Group BV

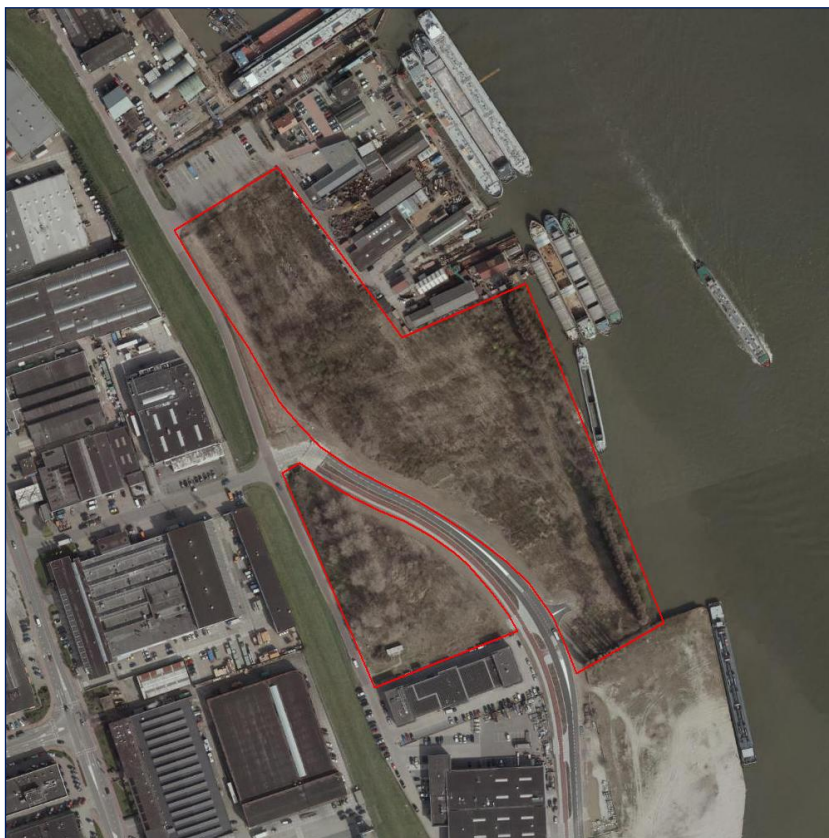
Het onderzoeksgebied is gelegen in de gemeente Hendrik-Ido-Ambacht. Ten oosten van het gebied stroomt rivier de Noord. Aan de westzijde wordt het gebied begrensd door het Noordeinde en de Nieuwe Bosweg. (figuur 1).

**Figuur 1:** Overzicht van het onderzoeksgebied “Genieterrein Hendrik-Ido-Ambacht”. Verwerking in ArcGIS 10.1.

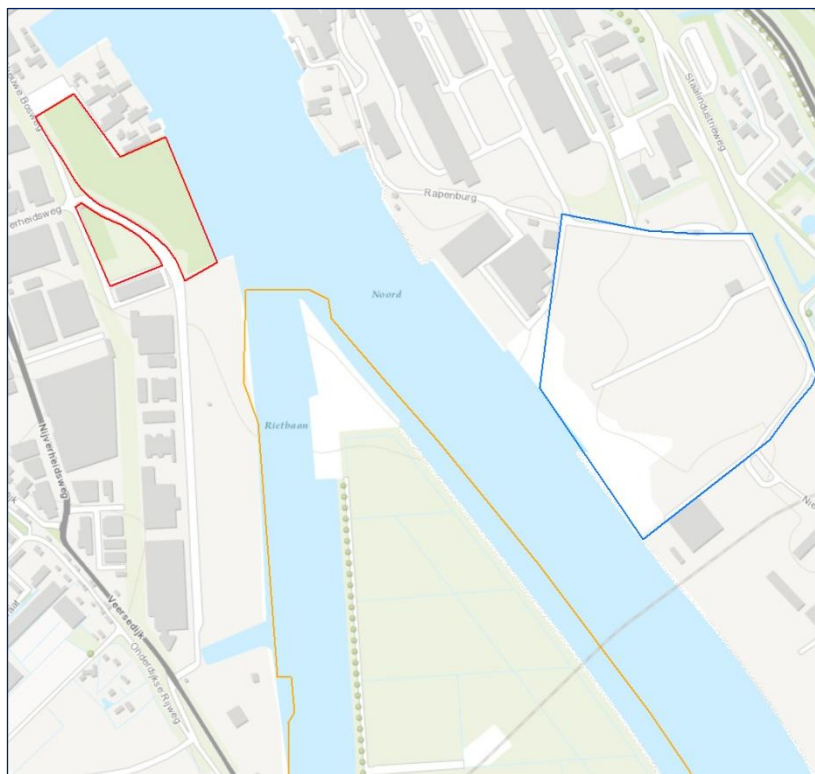
**Figuur 2:** Ligging van de onderzoeksgebieden “De Sophiapolder / Rietbaan” en “Nieuwland” ten opzichte van het huidige onderzoeksgebied.

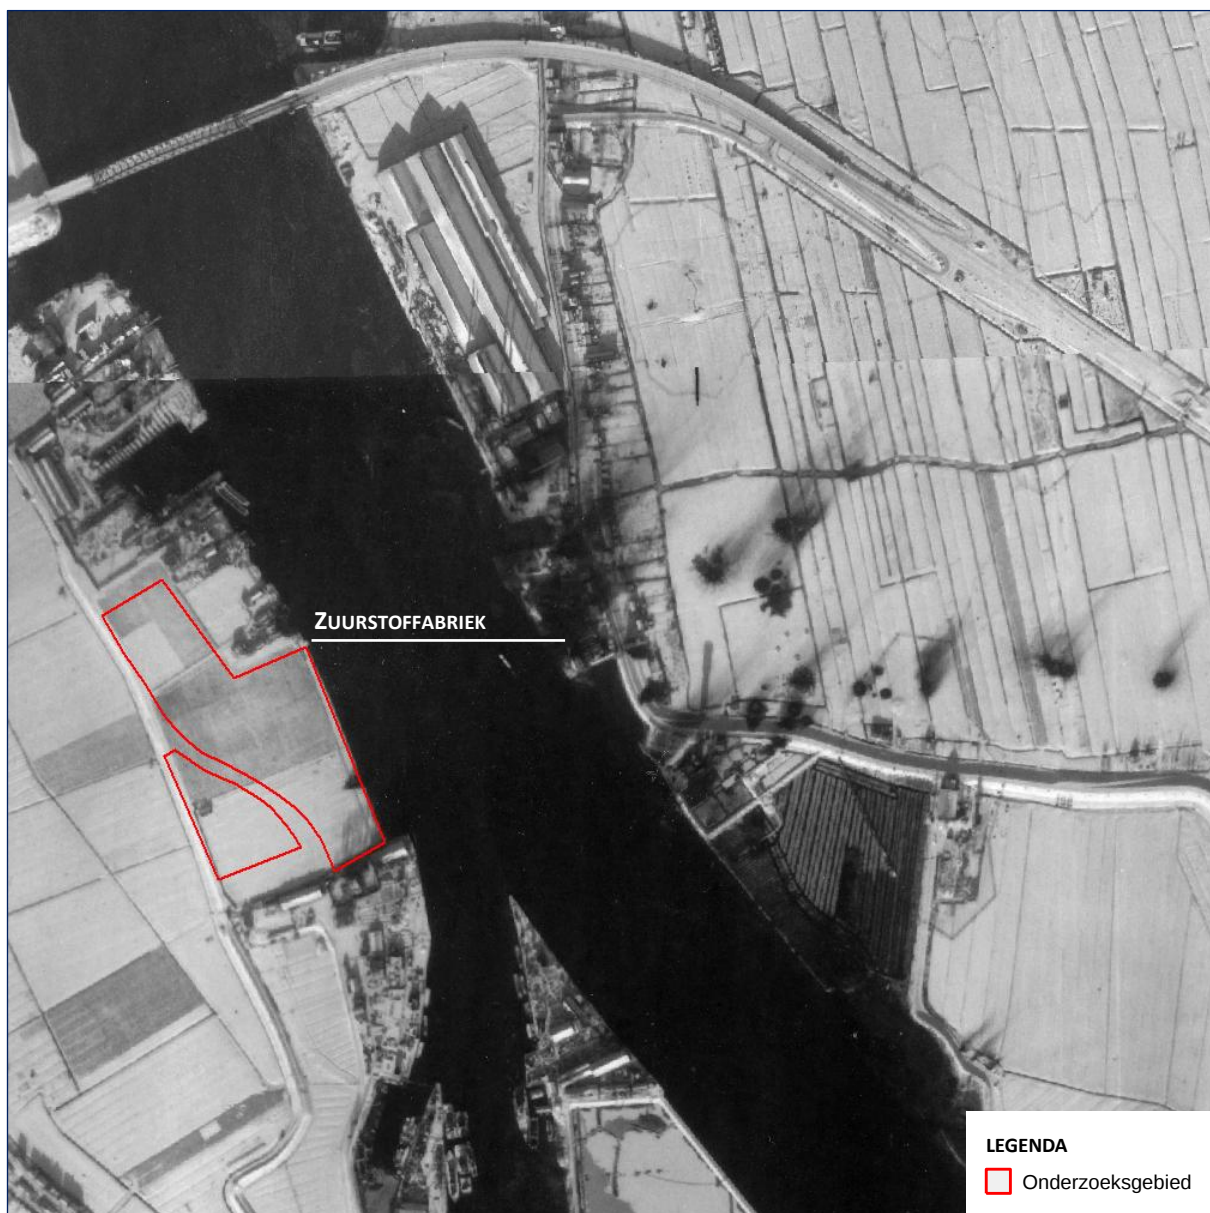
**Figuur 10:** Detail van luchtopnamen 4055 en 4056 van run nr. 4-1651 (22 januari 1945). Deze opnamen dateren van de dag van het bombardement op de zuurstof fabriek te Alblasterdam. Zowel de resultaten van het ochtend- als van het middagbombardement zijn hierop zichtbaar. De zwarte vegen bij de verschillende kraters zijn veroorzaakt door de grondverplaatsing bij het ontploffen van de bommen.

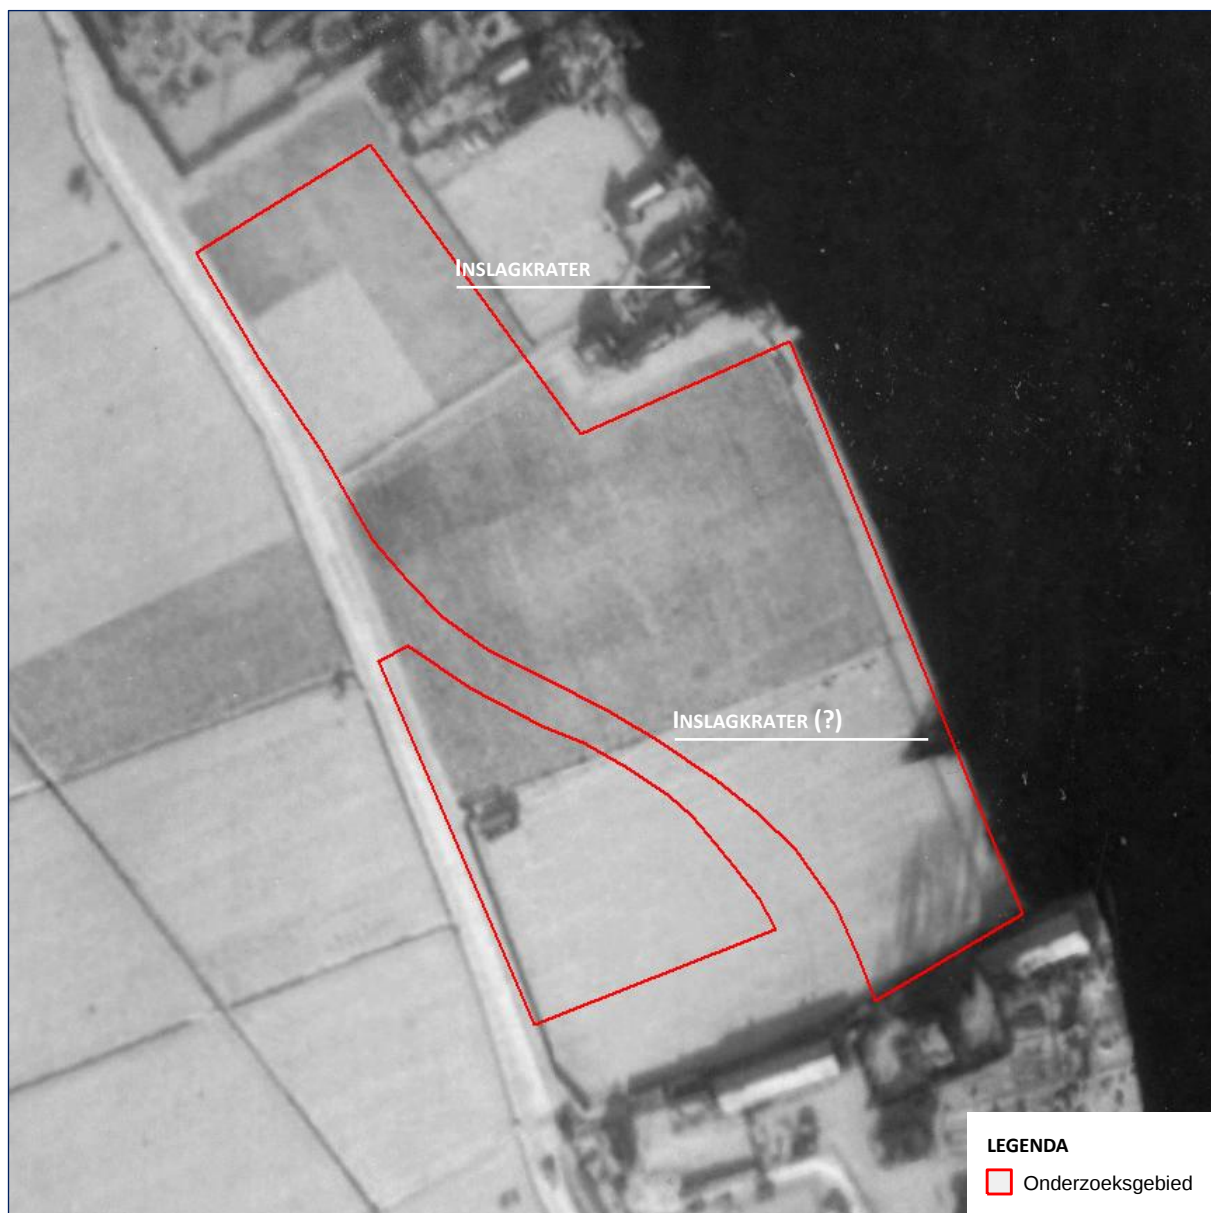
**Figuur 11:** Detail van luchtopname 4056 van run nr. 4-1651 (zie ook *figuur 10*). Deze opname is gemaakt nadat beide bombardementen op de zuurstoffabriek te Alblaserdam hebben plaatsgevonden. Op deze foto zijn zowel in als nabij het onderzoeksgebied een verstoring zichtbaar die mogelijk het gevolg zijn van het detoneren van afwerpmunitie.

Middels luchtfoto interpretatie is getracht exact te bepalen waar deze bommen zijn neergekomen. Op het terrein van de N.V. Schokbeton is op luchtopnamen van 22 januari 1945, welke na het eerste bombardement zijn genomen, tenminste één inslagkrater zichtbaar. Daarnaast is er op het terrein van N.V. Buitendijk's scheepswerf een krater aanwezig ter plaatse van de scheepshelling, vlakbij de rivier. De in het proces-verbaal van 26 januari 1945 genoemde schade aan de 'betonnen schoeiing gelegen langs den waterkant' evenals de overige schade die de eigenaar heeft gemeld, komt overeen met de schade die tengevolge van een bominslag kan ontstaan. Derhalve kan vraag 5 uit *tabel 5* negatief en vraag 6 positief beantwoord worden.

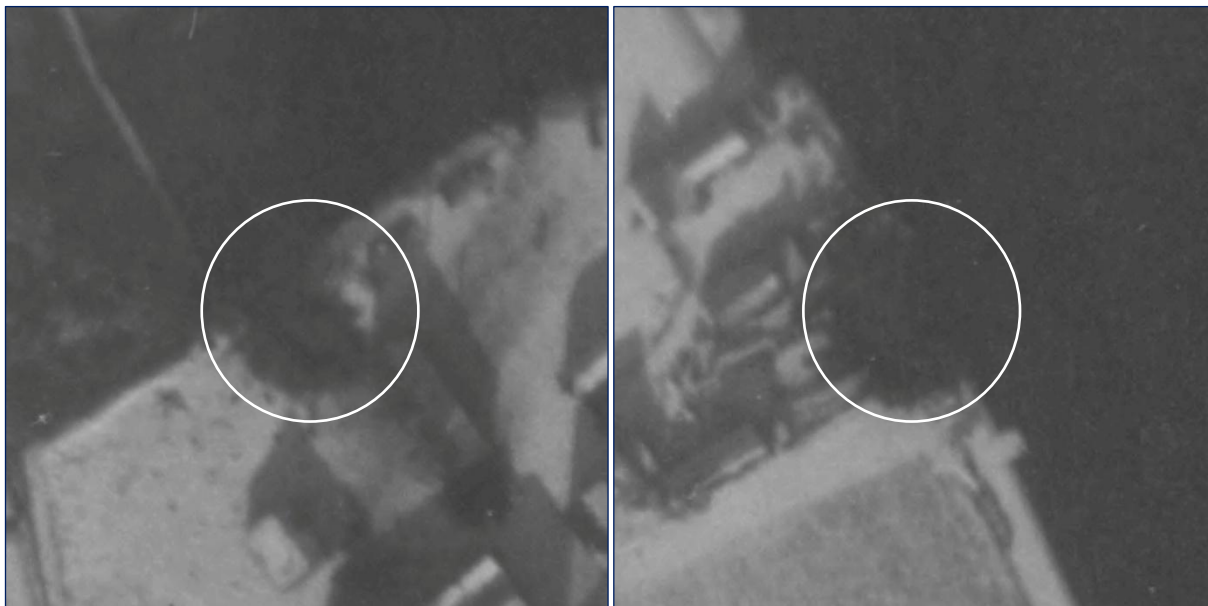
**Figuur 12:** Twee details van luchtopname 4056 van run nr. 4-1651. De afbeelding links toont een inslagkrater die het gevolg is van het neerkomen van afwerpmunitie op het terrein van de N.V. Schokbeton. De afbeelding rechts toont de als “Inslagkrater” aangegeven verstoring uit *figuur 11* net buiten het onderzoeksgebied.

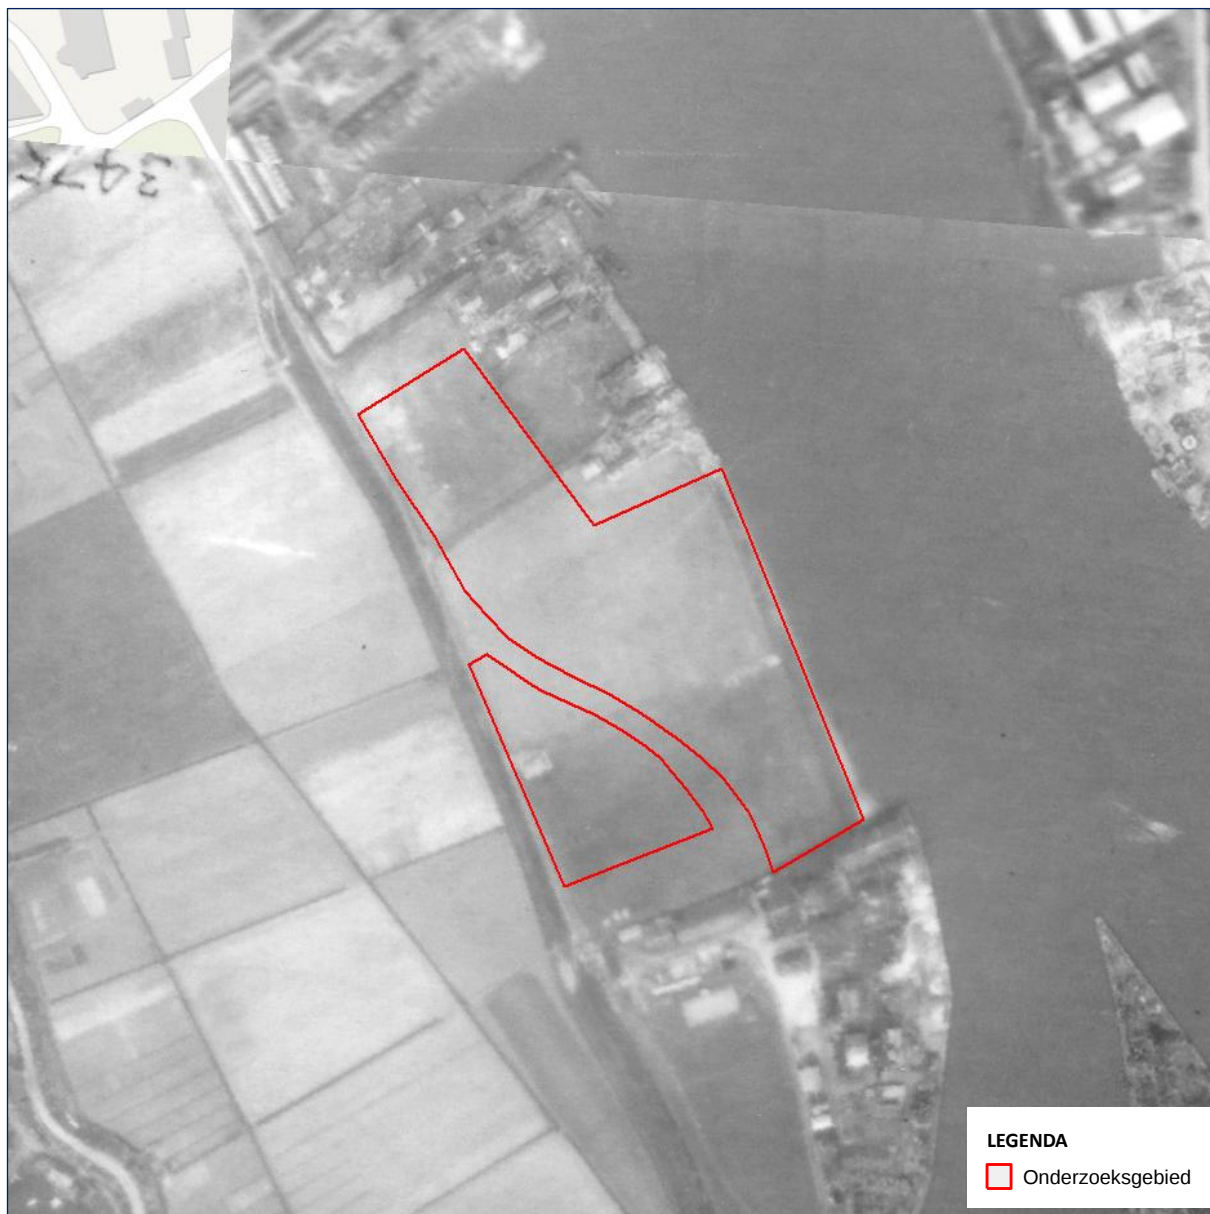
**Figuur 16:** Detail van luchtopnamen 3034 en 3092 van run nr. 4-2026 (19 maart 1945). Het betreft de eerste bruikbare opnamen na de bombardementen van 22 januari.

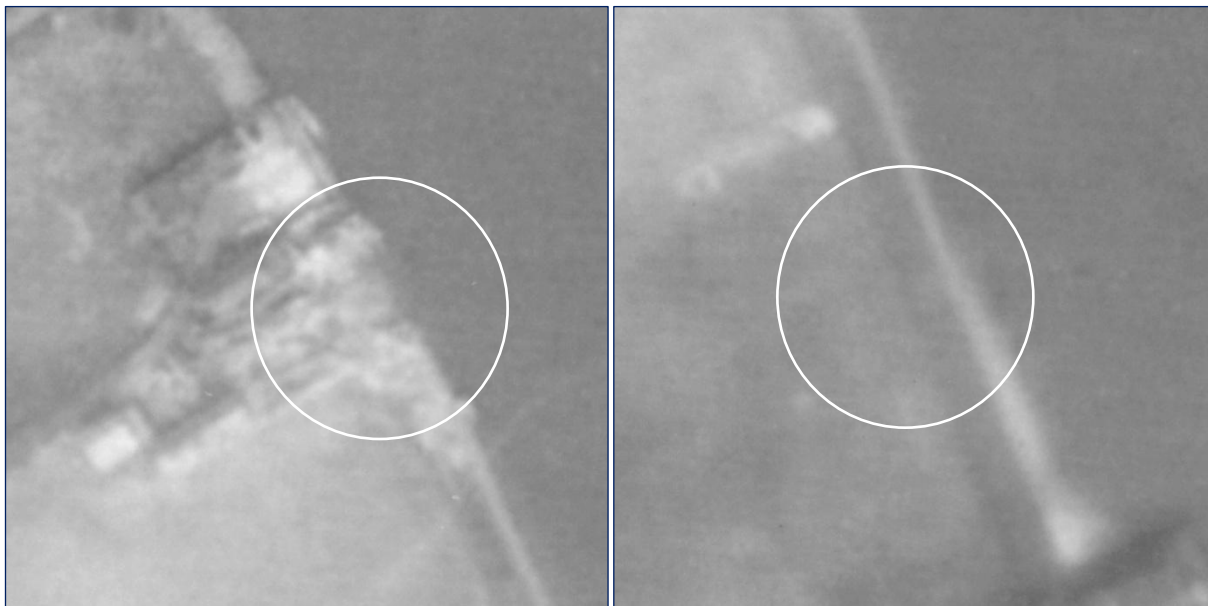
**Figuur 17:** Twee details van luchtopname 3034 van run nr. 4-2026 (zie ook *figuur 16*). De afbeelding links toont de “N.V. Buitendijk’s scheepswerf”. Hoewel het gebied rondom de scheepshelling er rommelig uitziet, is er op deze afbeelding geen krater (meer) zichtbaar. De afbeelding rechts betreft de locatie van de verstoring die op luchtopnamen van 22 januari zichtbaar is (zie *figuur 13*). Op deze locatie zijn geen sporen meer zichtbaar die duiden op de inslag van afwerpmunitie.

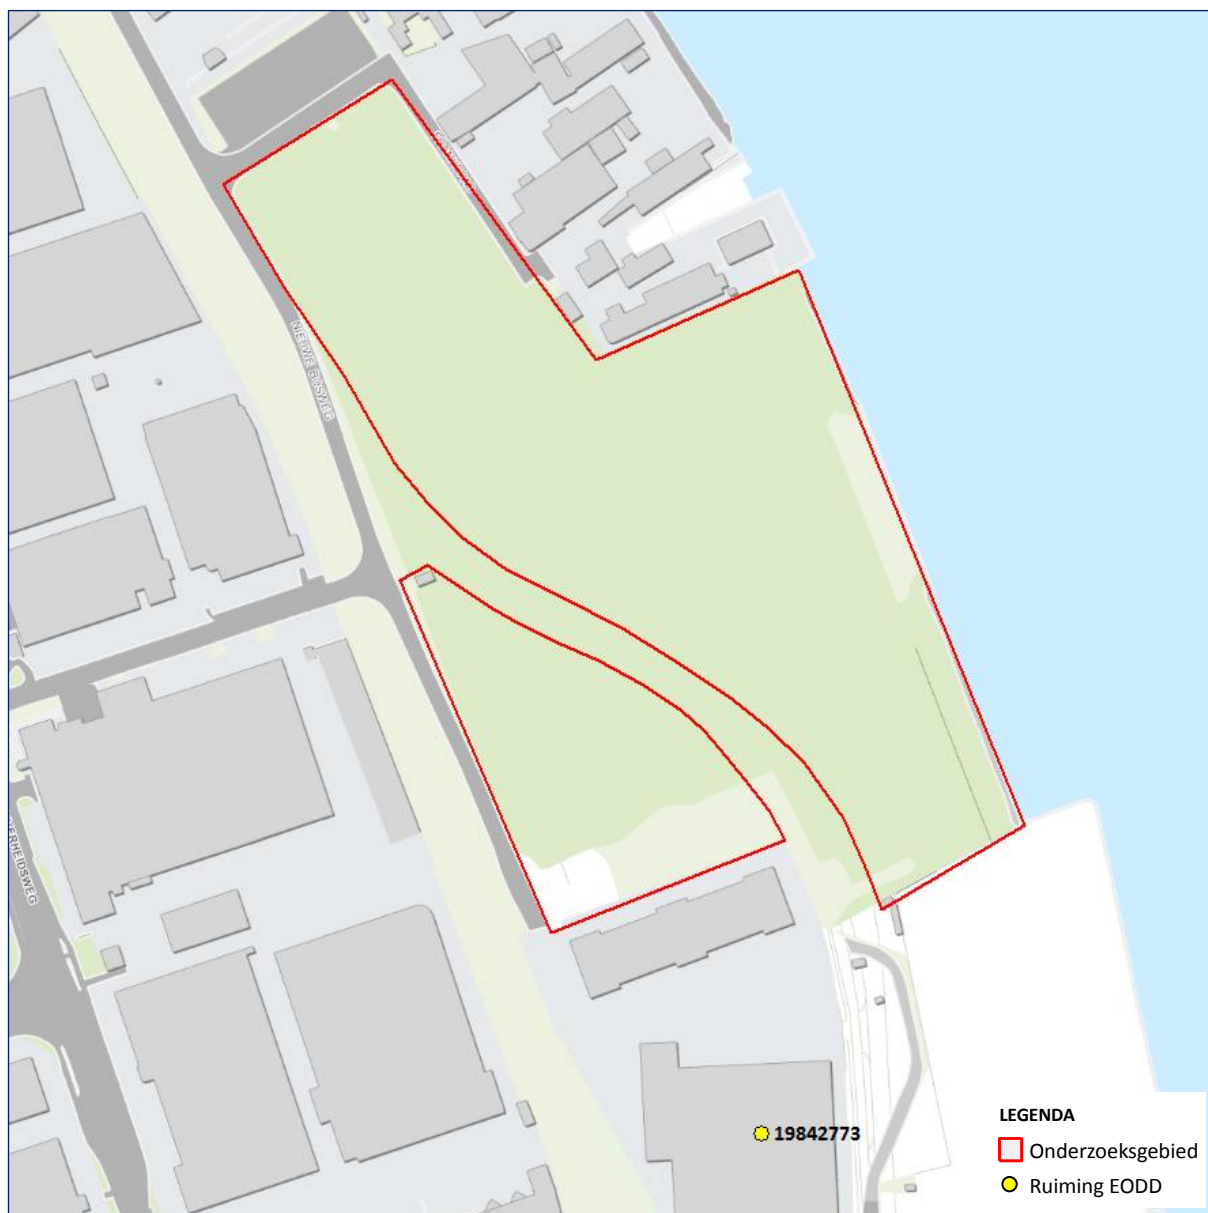
**Figuur 18:** Locatie van ruiming nr. 19842773 ten opzichte van het onderzoeksgebied.

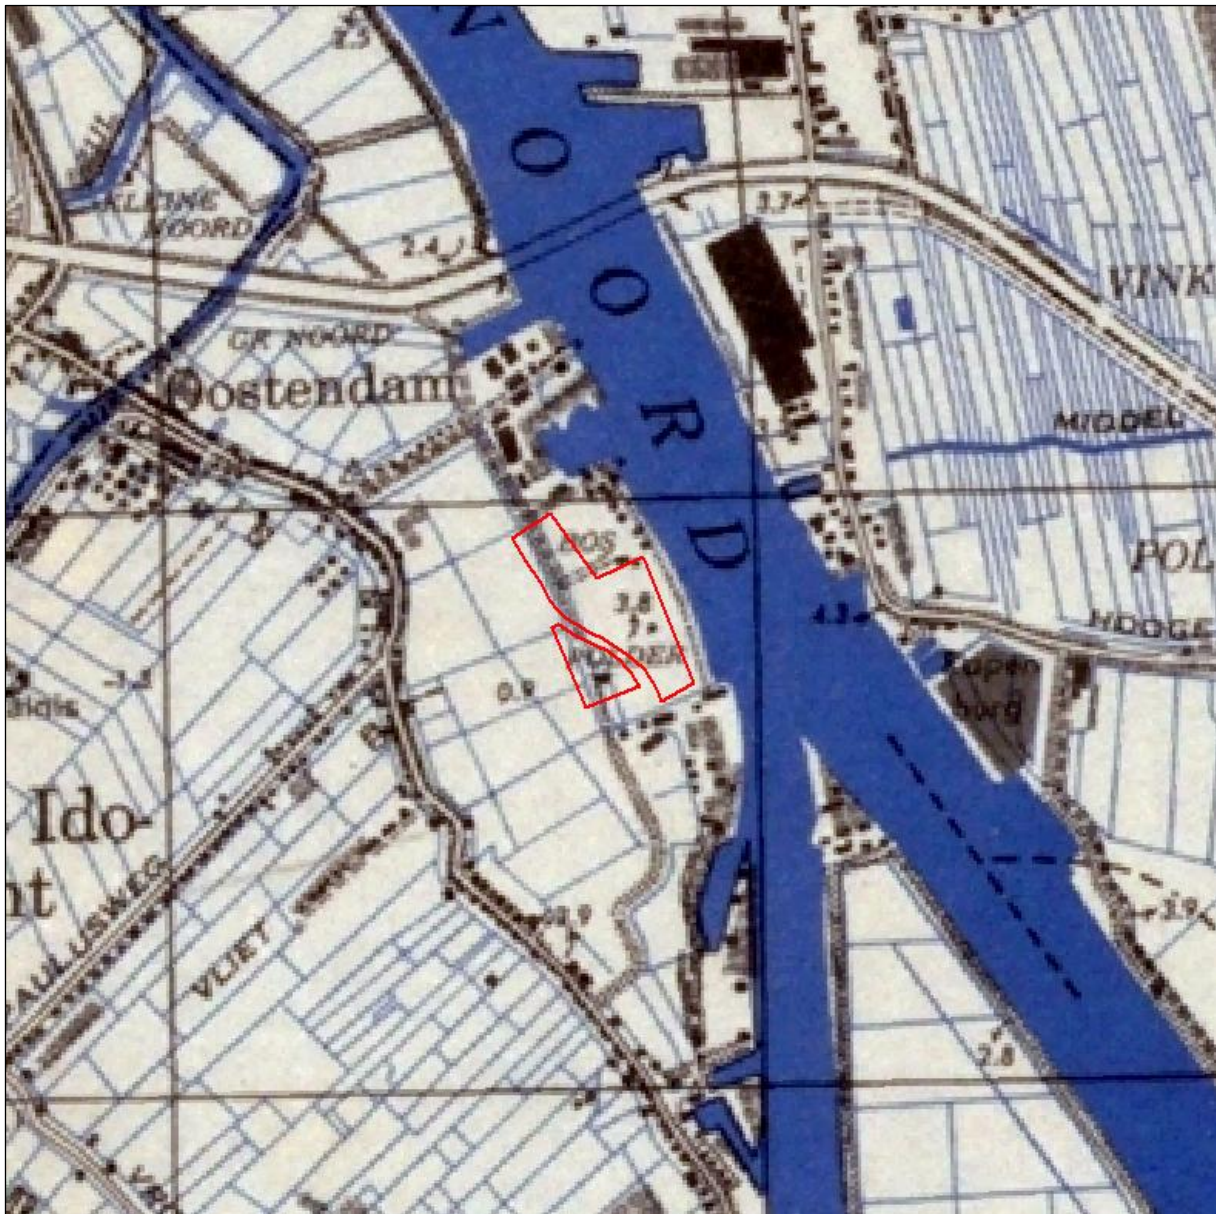
Na de oorlog zijn de mijnevelden in Nederland (voor zover bekend) in kaart gebracht in zogenaamde “mijnenboeken”. ECG beschikt over een deel van deze mijnenkaarten. De kaart die relevant is voor het onderzoeksgebied is in de navolgende afbeelding (*figuur 19*) weergegeven. Op de kaart staan in of nabij het onderzoeksgebied geen mijnevelden aangegeven.

**Figuur 19:** Detail uit een Mijnenboek met betrekking tot het onderzoeksgebied “Genieterrein Hendrik-Ido-Ambacht”. Verwerking in ArcMAP 10.1.
