# VOORONDERZOEK CONVENTIONELE EXPLOSIEVEN UIT DE TWEEDE WERELDOORLOG

## IJSSELMONDE TRAJECT 17-1

VOORONDERZOEK CONVENTIONELE EXPLOSIEVEN IJSSELMONDE 17-1

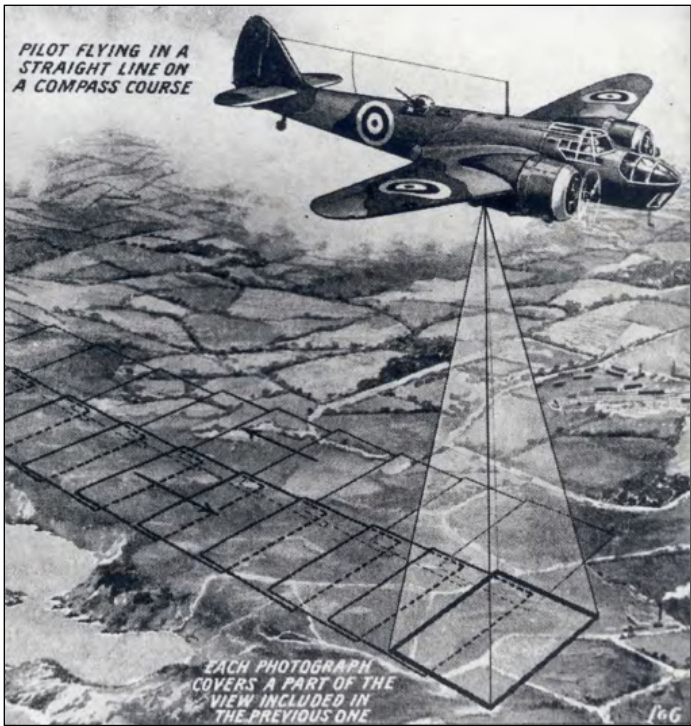
**Figuur 2.1:** Het maken van luchtfoto's tijdens WO-II.

In WO-II werden op grote schaal luchtfoto's gemaakt van bezet Nederland door geallieerde vliegtuigen voorzien van camera's. Een verkenningsvlucht (sortie) bestond uit meerdere runs over het doelgebied, waarbij de luchtfoto's voor zover mogelijk met 60% overlap werden genomen (zie figuur 2.1).

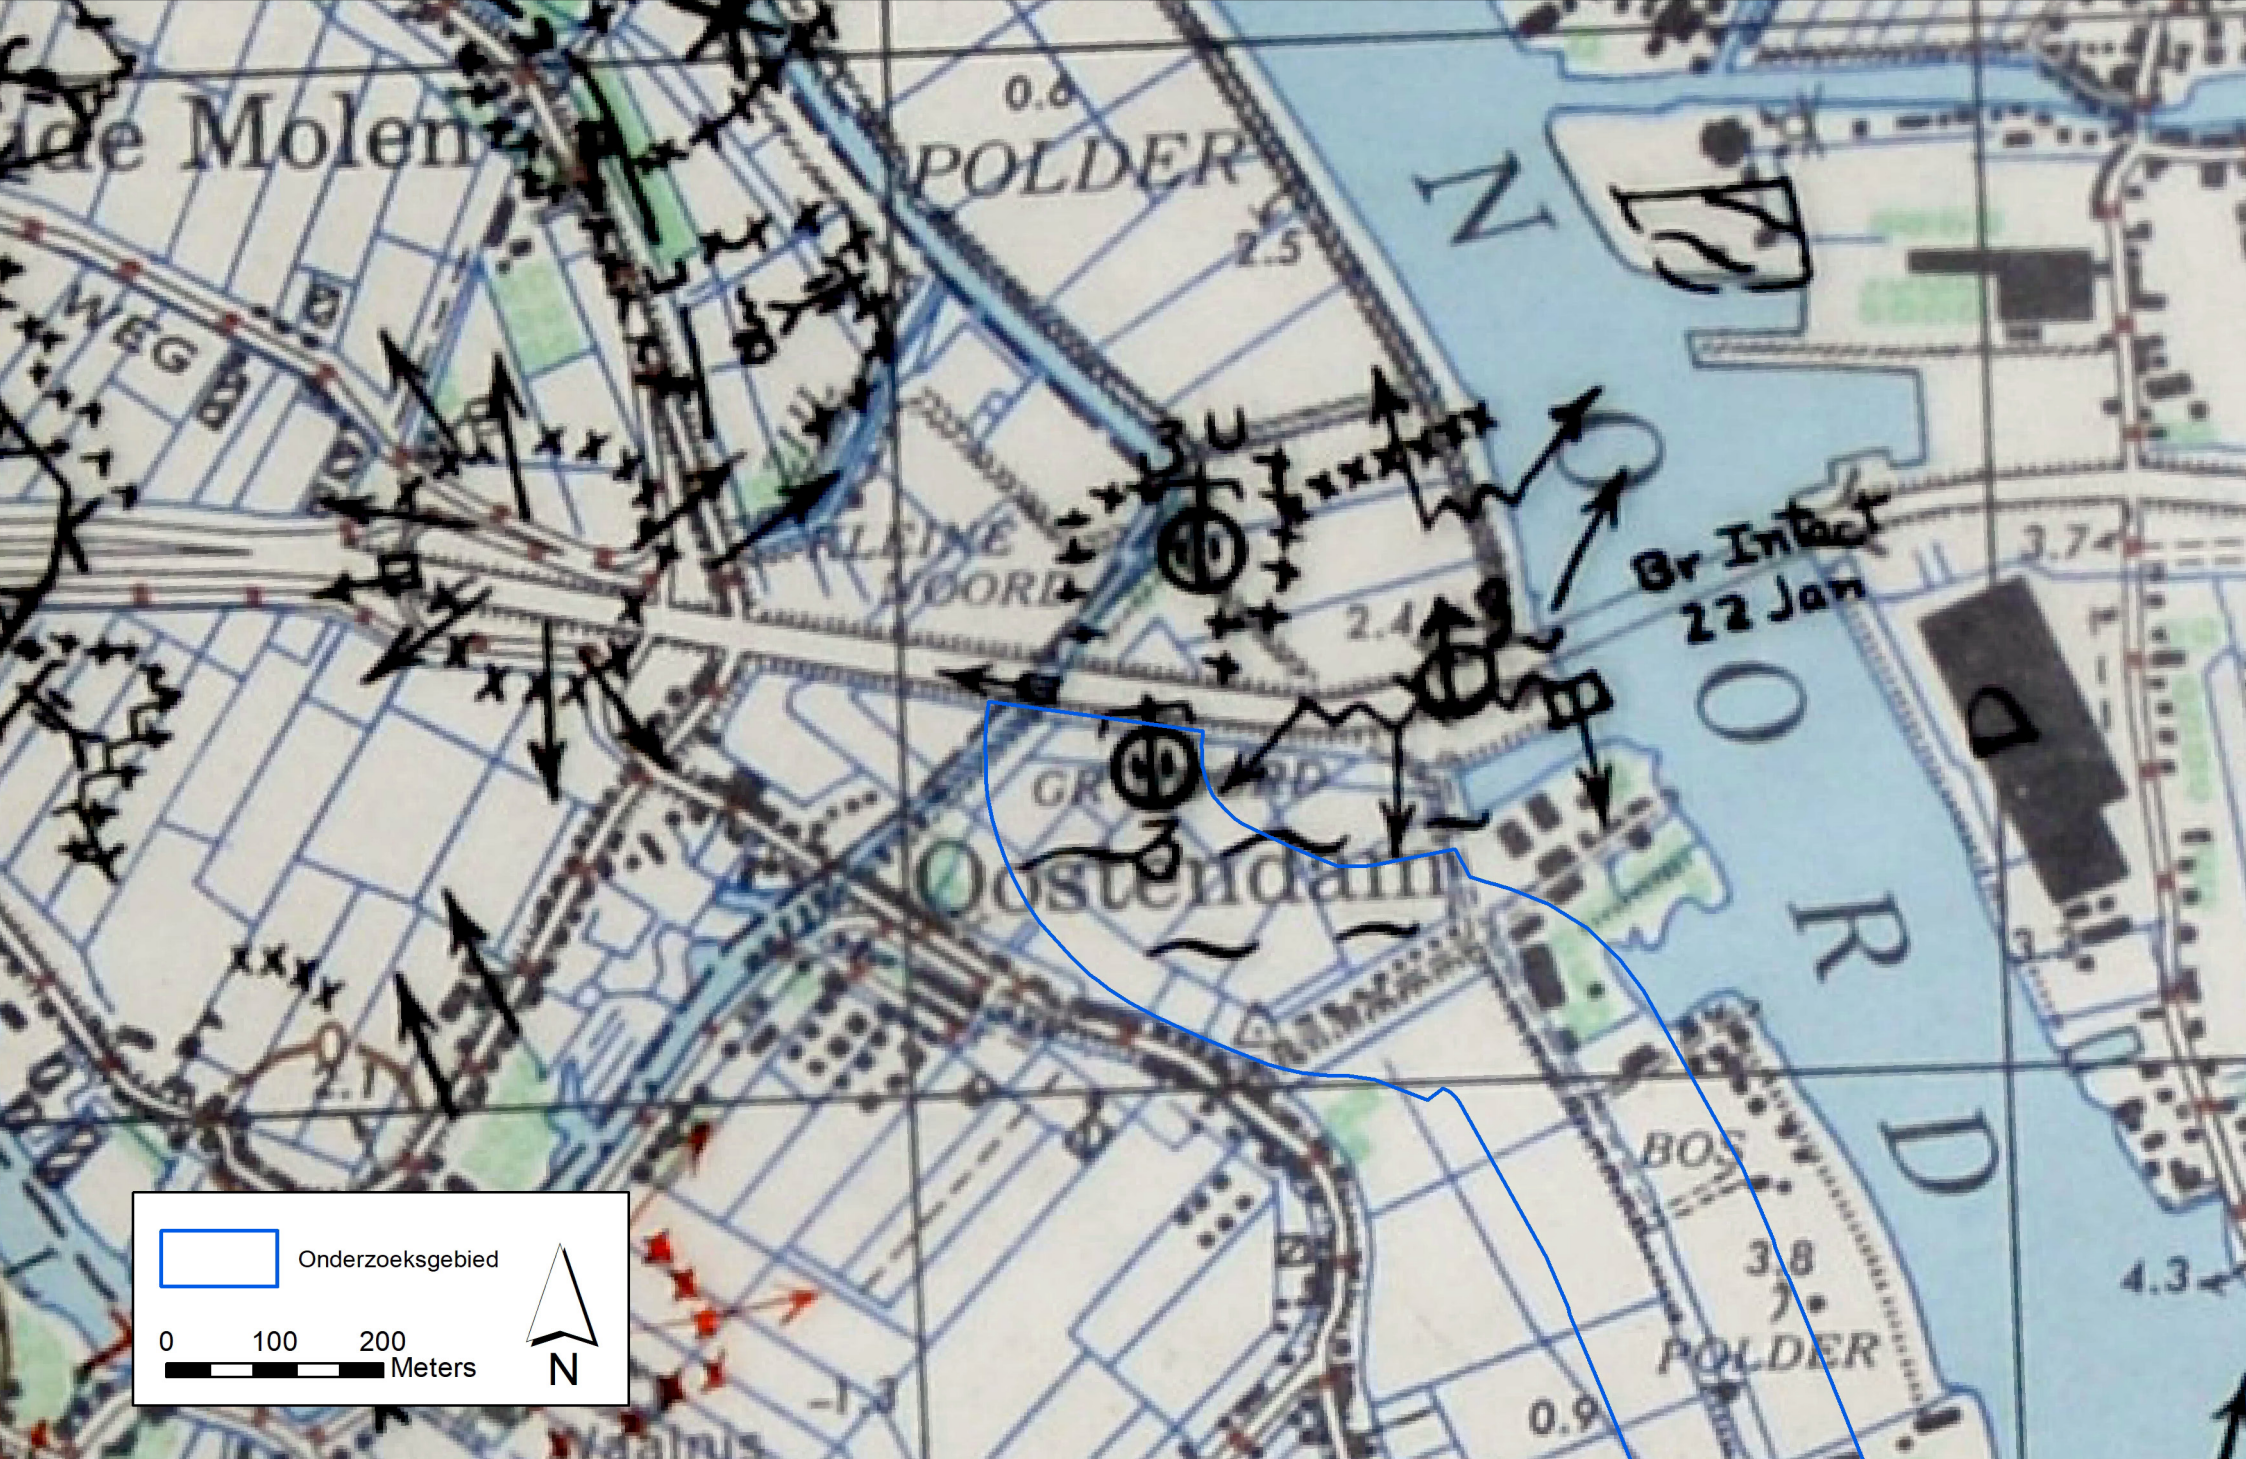
**Figuur 3.3** Militaire werken ingetekend door de geallieerden op een Defence Overprint uit 1944/1945.

In december 1944 werden in Heerjansdam aan de haven en aan de dijk voor het gemeentehuis twee Duitse kanonnen opgesteld met een kaliber van 18 cm. De vuurrichting van beide kanonnen was de Moerdijkbrug. Deze militaire werken zijn niet opgetekend op de Defence Overprint.

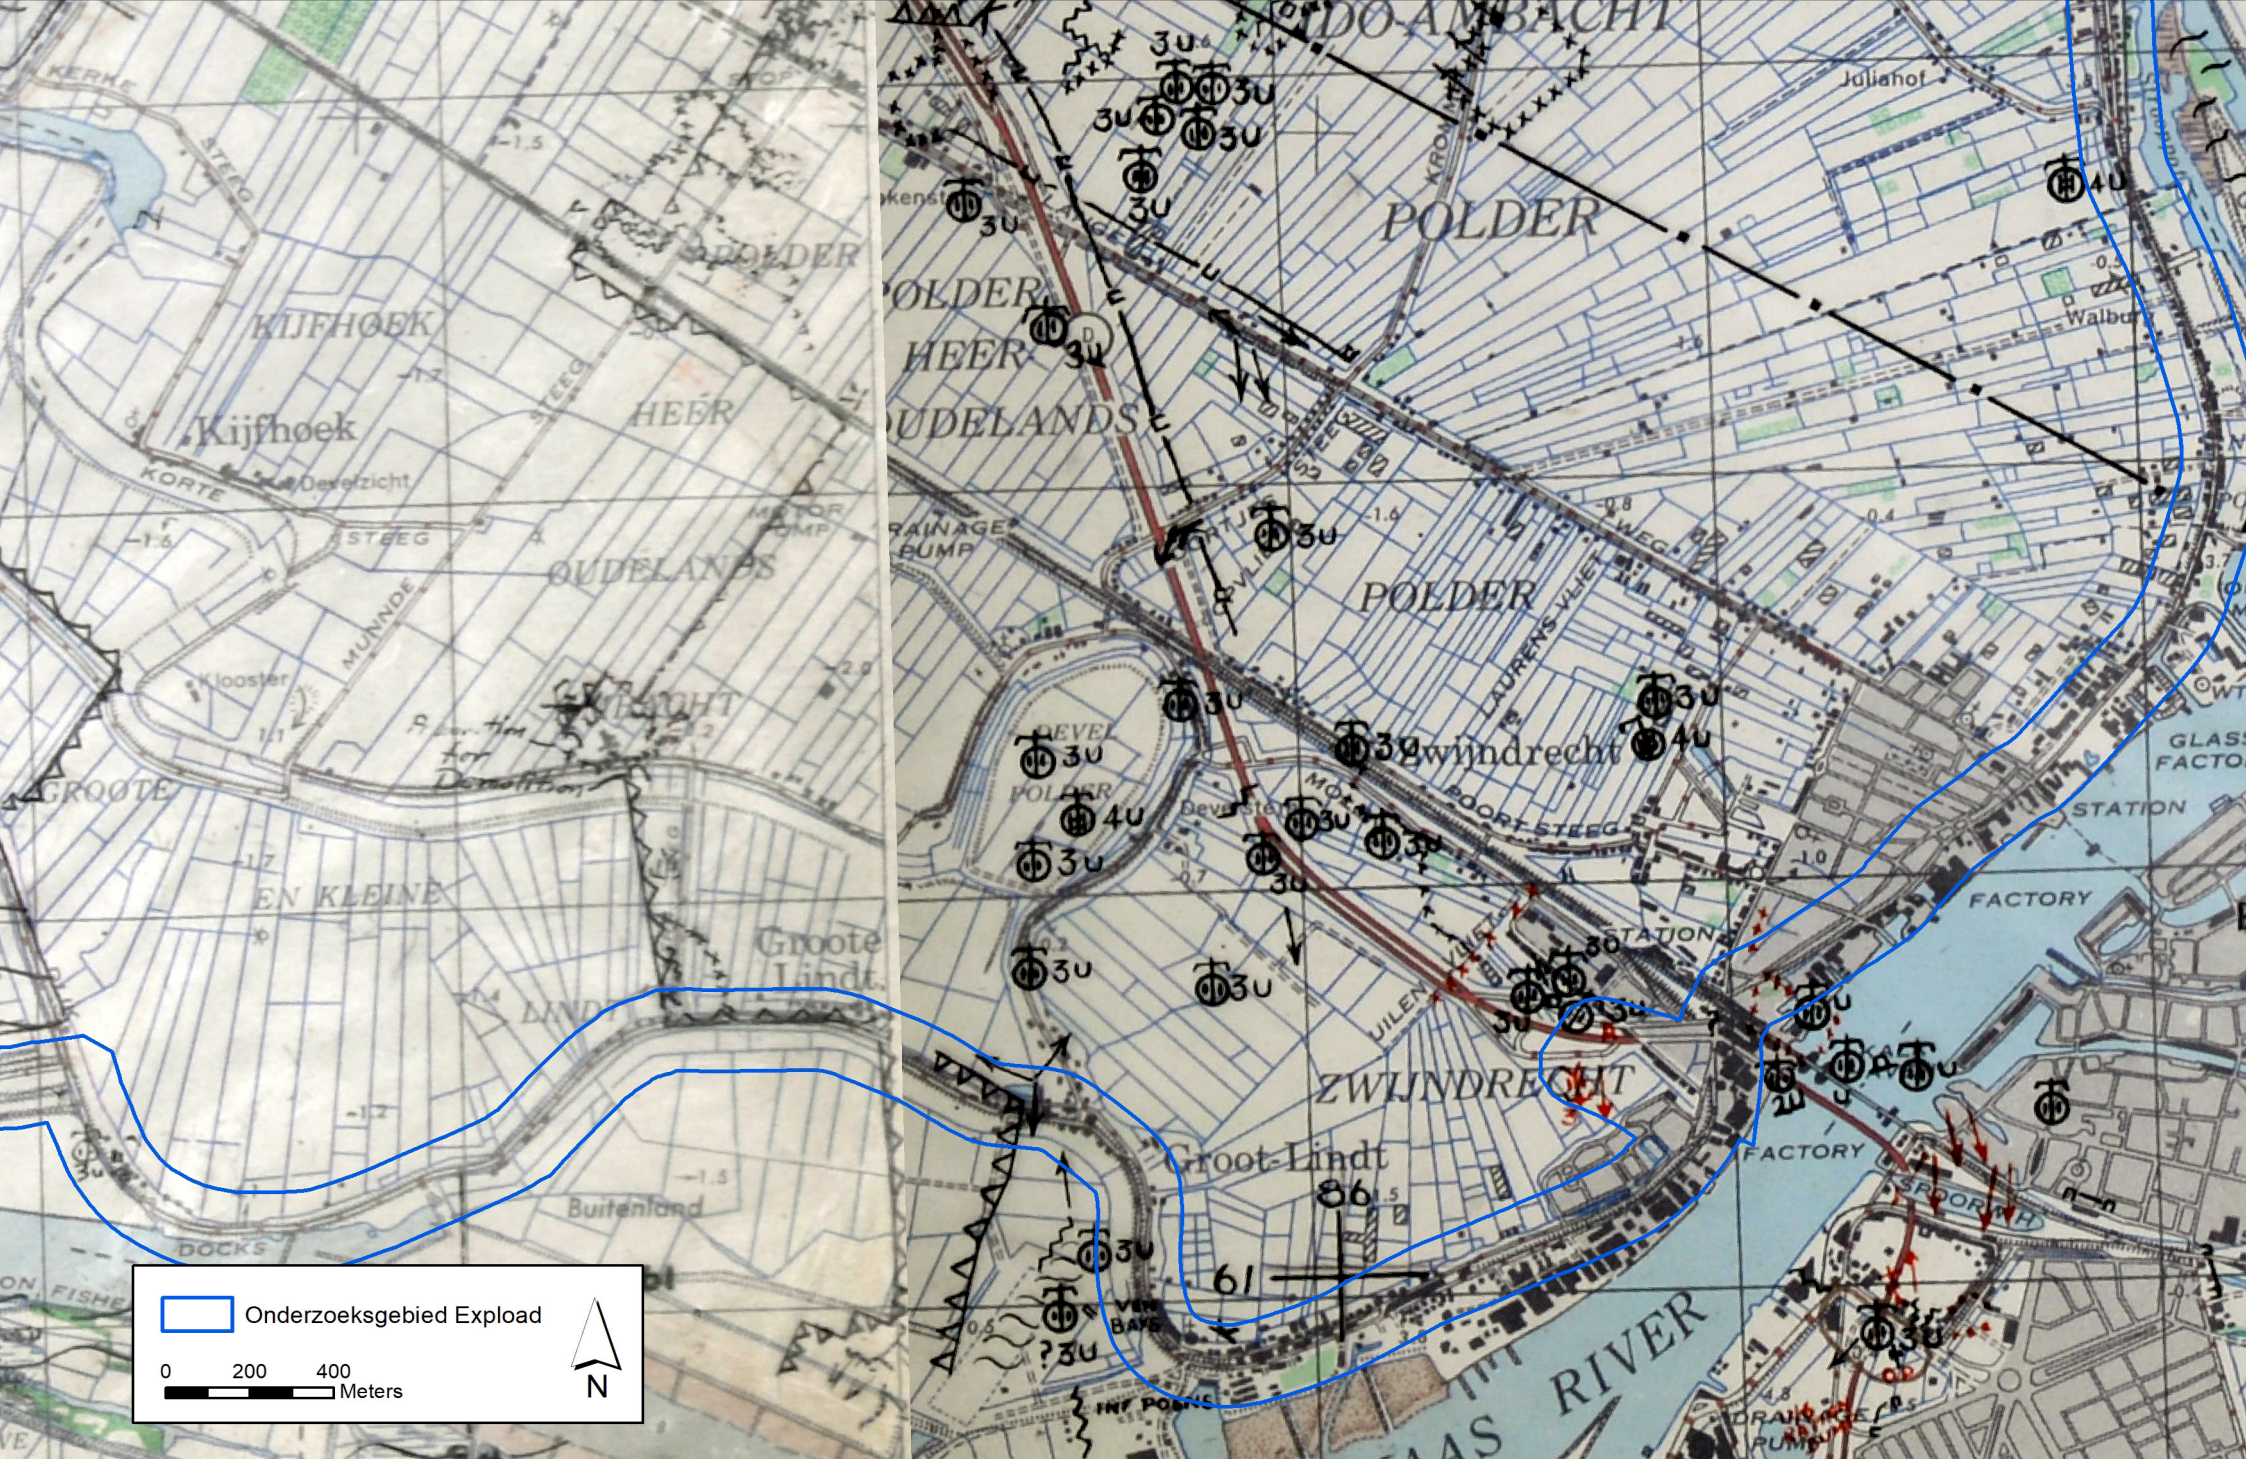
Figuur 3.5. Defence Overprint met in kaart gebracht Duitse militaire werken rondom de bruggen over de Oude Maas bij Zwijndrecht en ten westen.

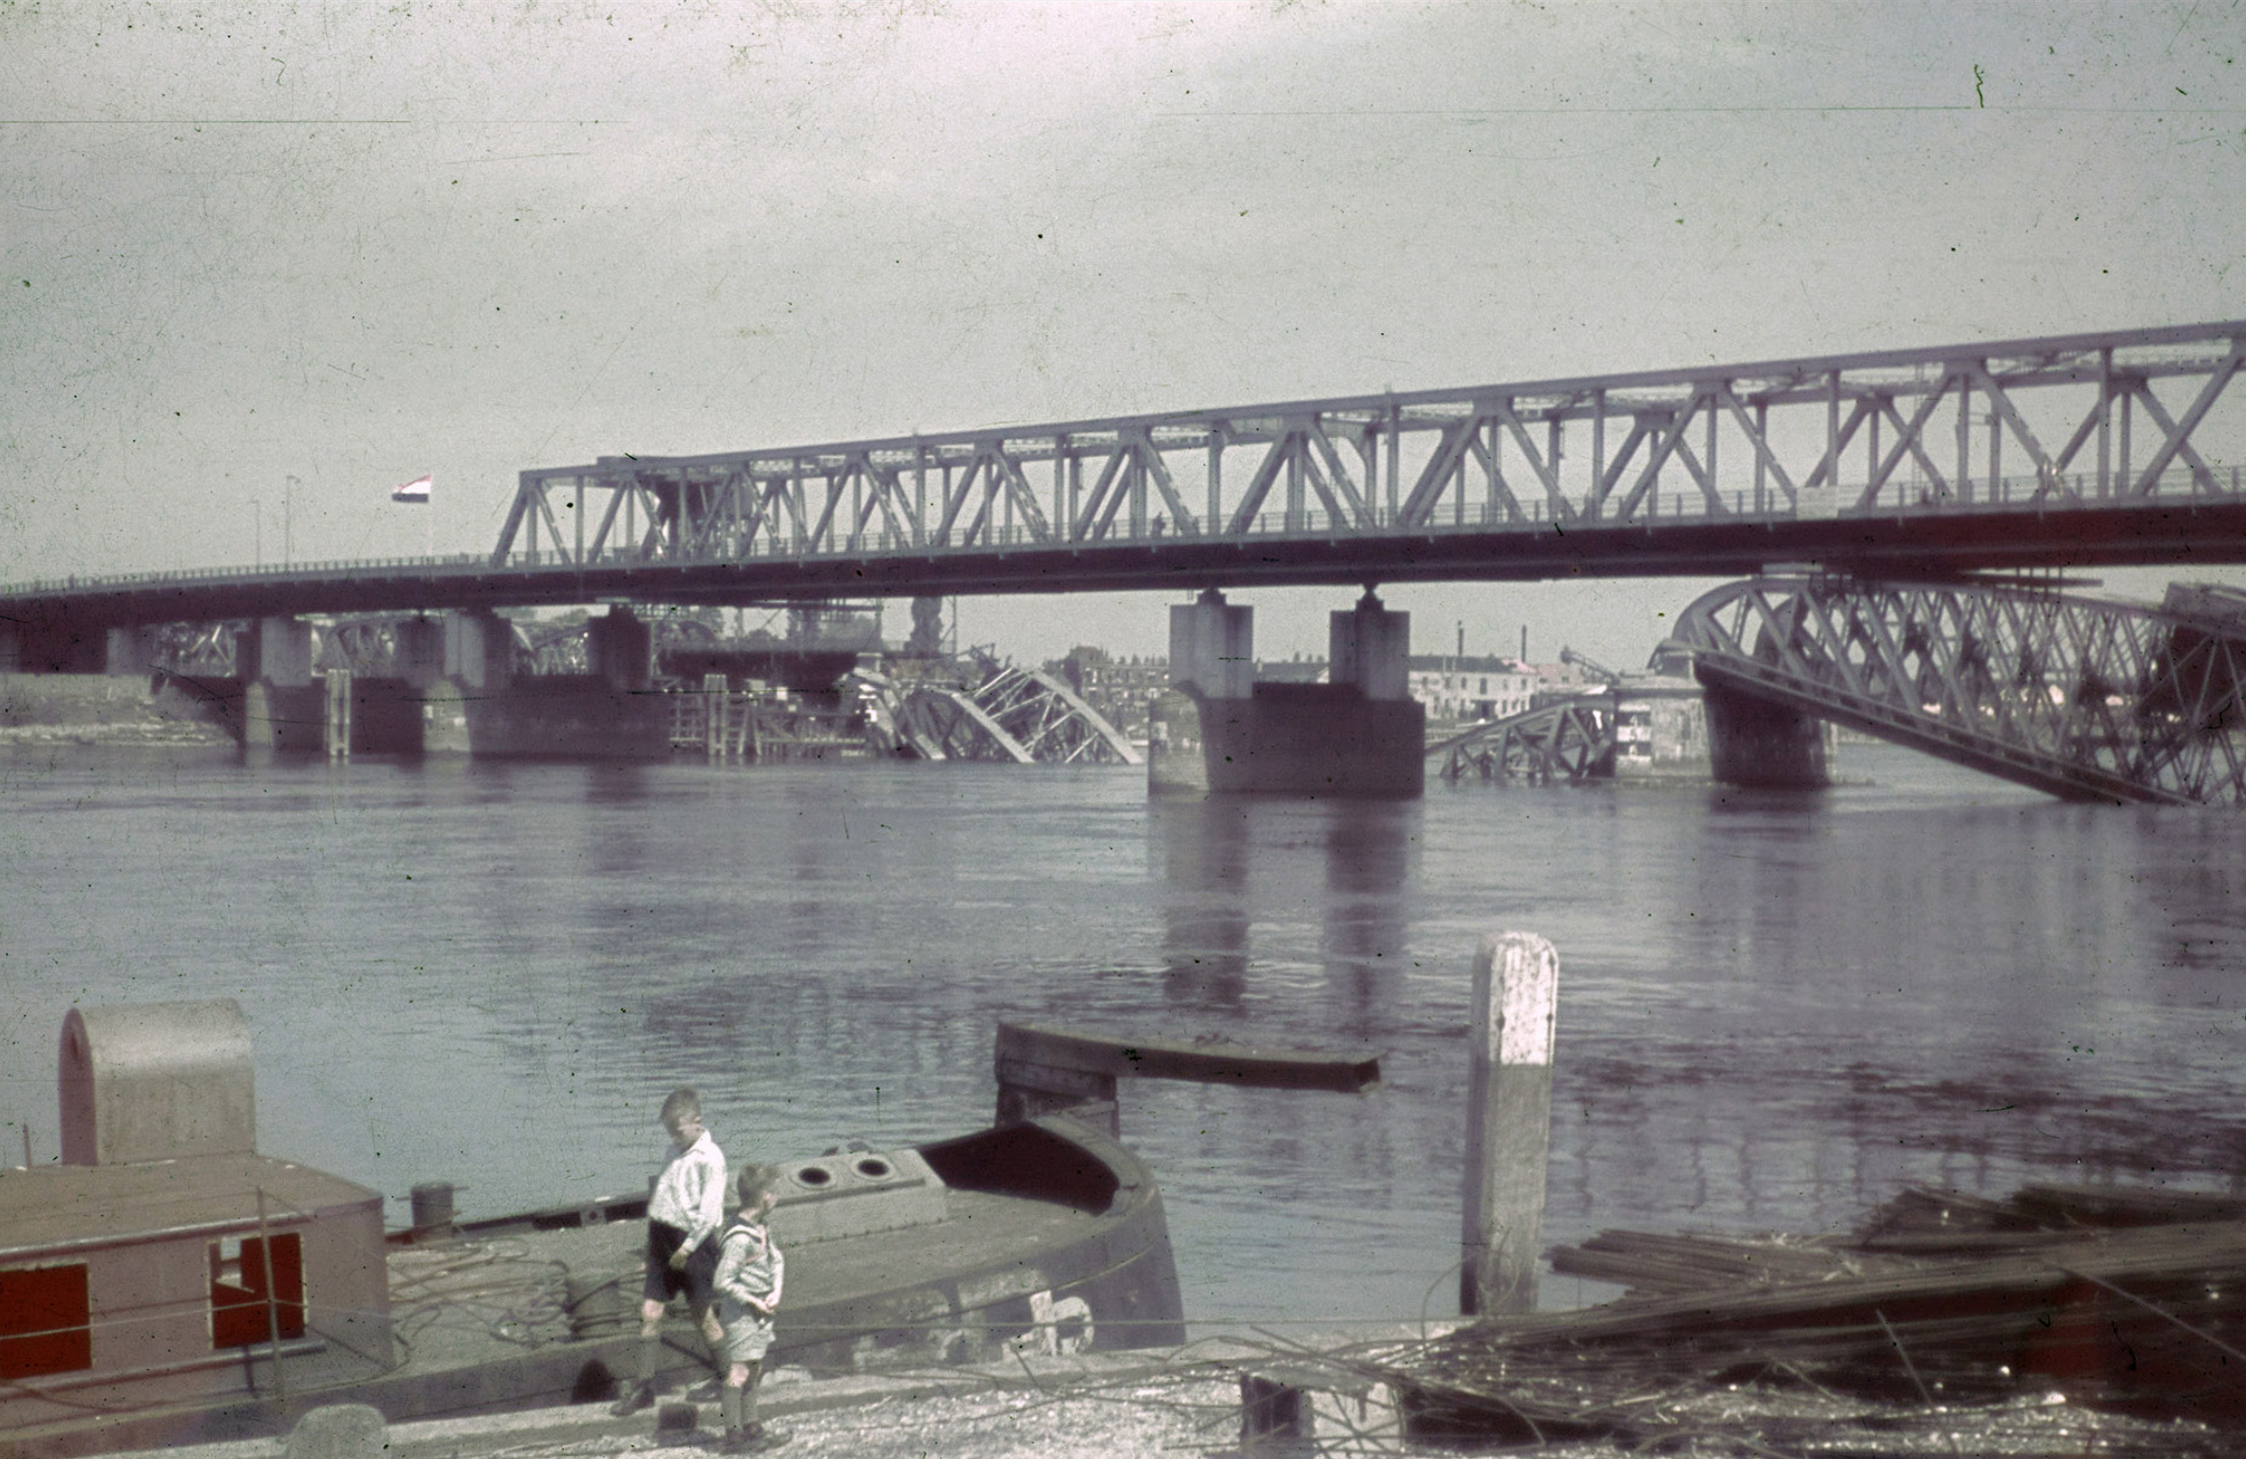
**Figuur 3.8** De door Duitse troepen vernielde spoorbrug over de Oude Maas.

Op 20 september 1944 werd een gedeelte van de spoorbrug bij Zwijndrecht gesprongen door de Duitse troepen. Enkele aangebrachte springladingen ontploften voortijdig, gevolg was een totaal vernield boogdeel van de spoorbrug aan de Zwijndrechtse kant. Hierbij ontstond geringe schade aan verschillende panden waaronder Ringdijk 309, Veerplein 20, Burgemeester Bruïnelaan 2 en de openbare lage school. De schade was vermoedelijk veroorzaakt door de ontstane luchtdruk bij het laten springen van de brug. Op 26 maart 1944 laten de Duitse troepen een tweede boog van de spoorbrug aan de Dordtse kant in de lucht springen. Zie figuur 3.8 voor een afbeelding met de vernielde spoorbrug. Op luchtfoto's van september 1944 en maart 1945 is ook duidelijk te zien dat de brug tot tweemaal toe vernield werd. Hierdoor was een spoorverbinding met Rotterdam niet meer mogelijk.

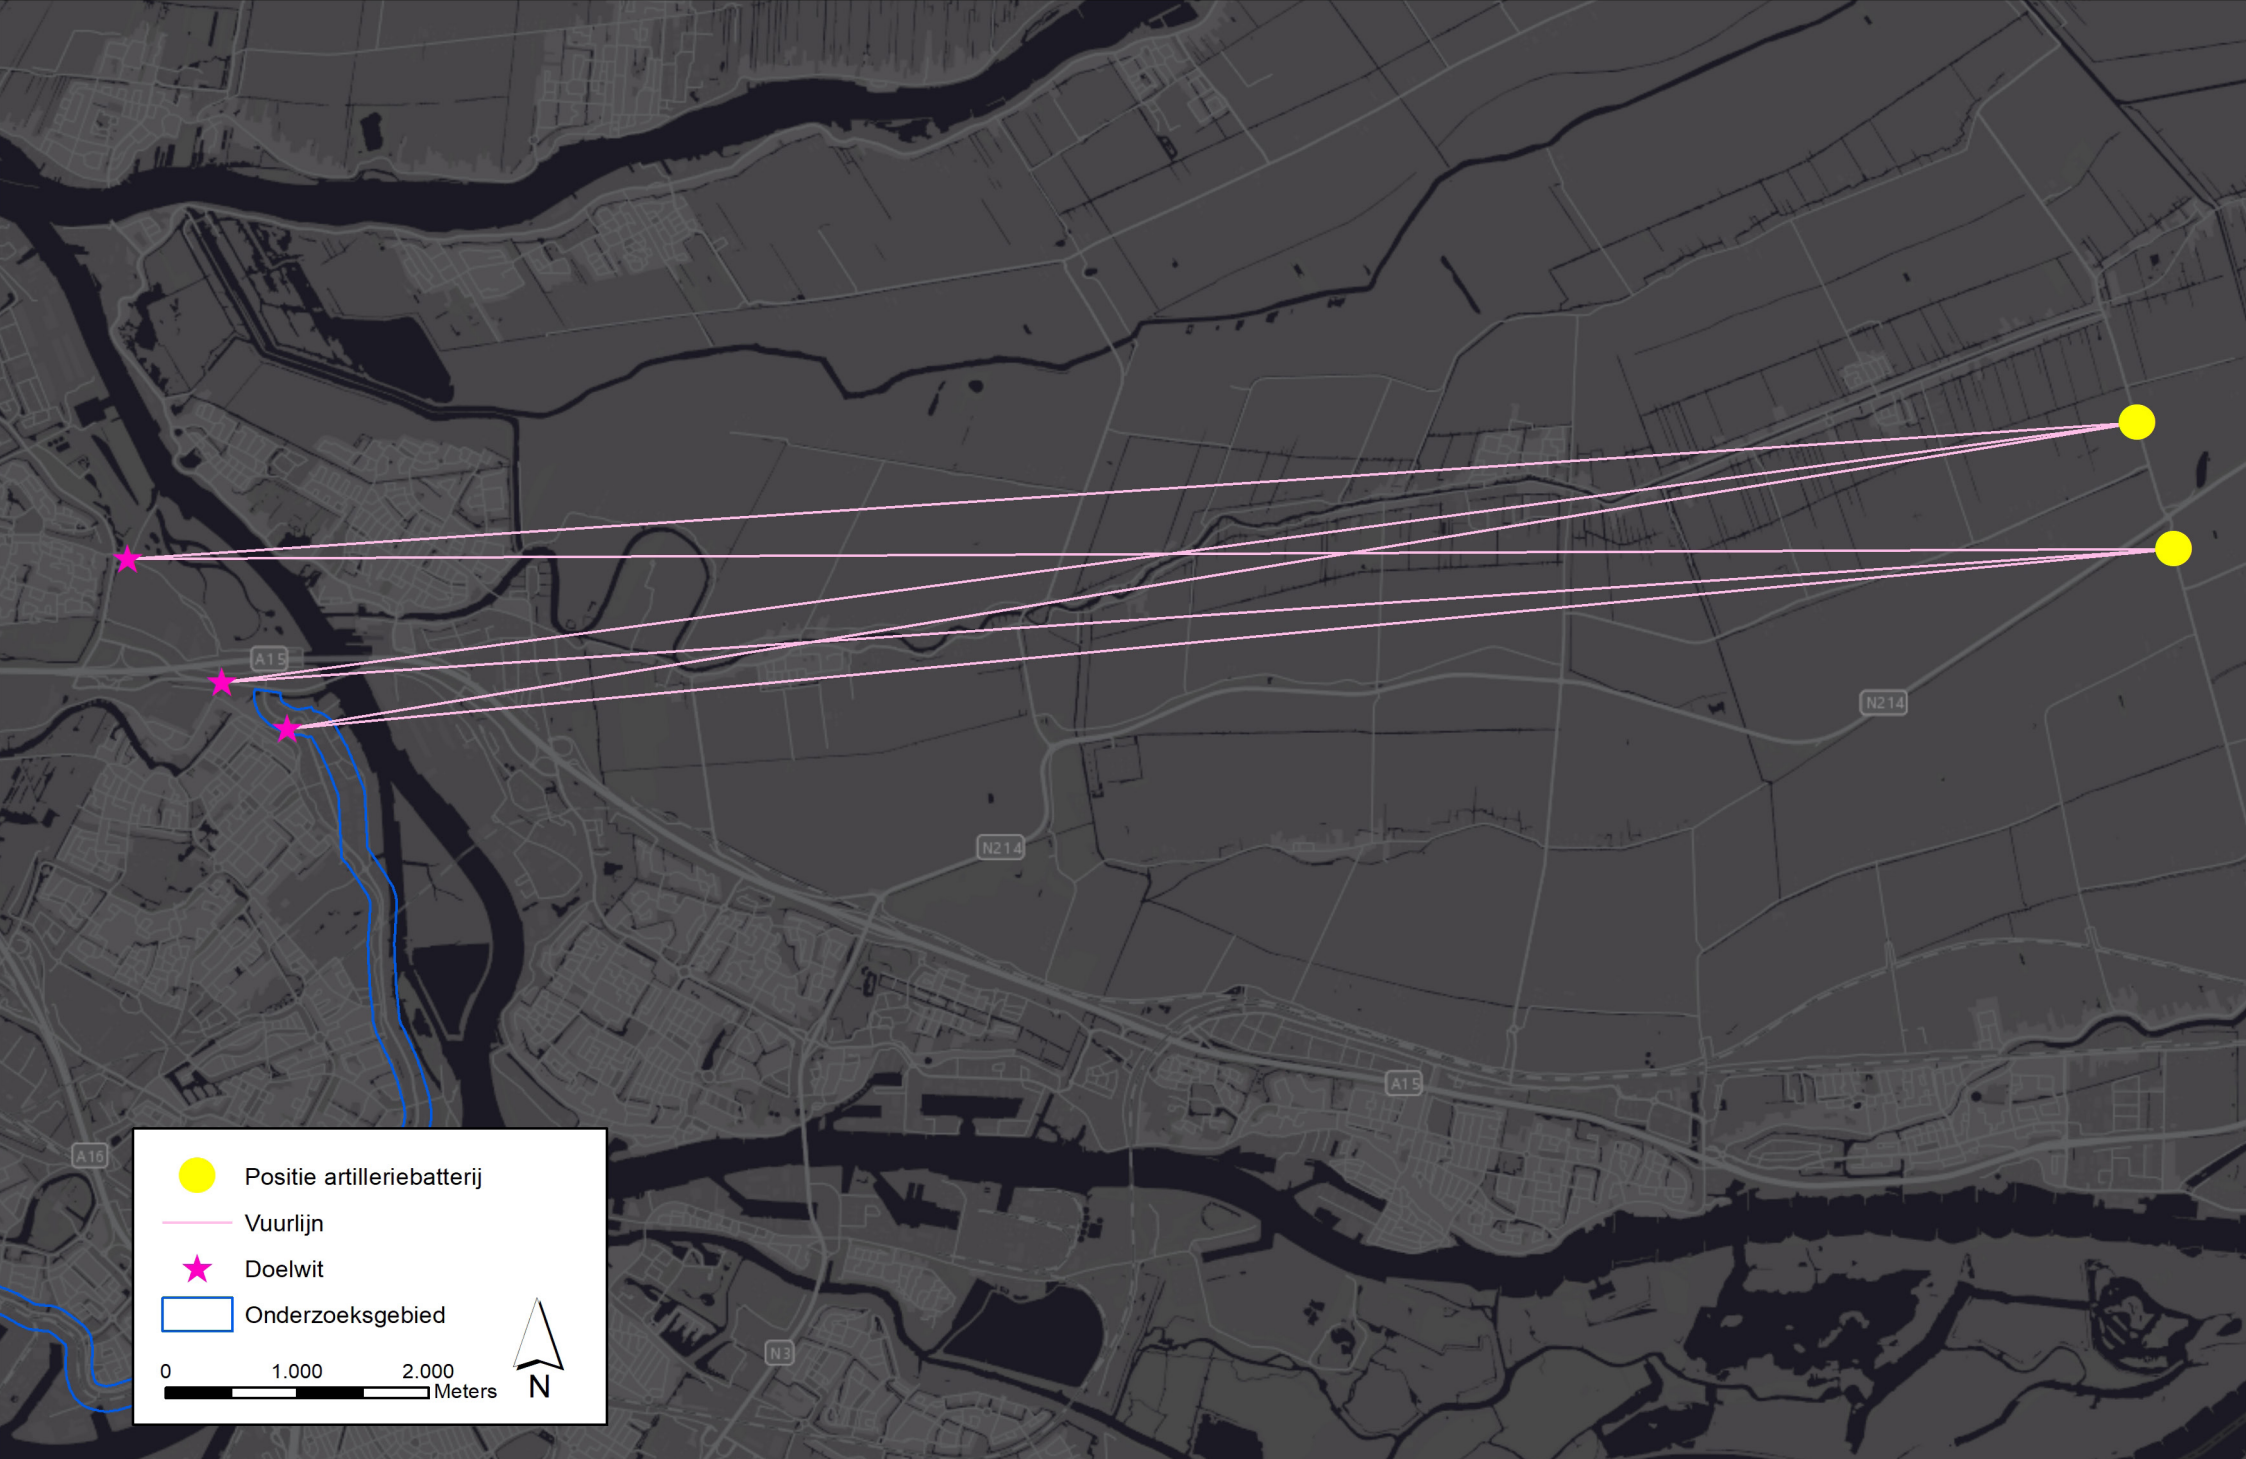
**Figuur 4.1** Positie van de batterijen van I-11 RA met de vuurlijnen gericht op de doelwitten op 12 mei 1940.

De 1e batterij kreeg op 13 mei opdracht om uitwerkingsvuur op de watertoren van Oostendam uit te voeren en vervolgens het vuurdoel te verplaatsen tussen de watertoren en de brug over de Noord. Deze batterij bracht ook nog kortstondig vuur uit op de brugoprit. In totaal werd er 6x een vuurbevel gegeven en uitgevoerd. Het is niet bekend hoeveel granaten werden verschoten door deze batterij.

De 3e batterij bracht vuur uit op de Watertoren op Oostendam en het dijktracé achter de Oude Bospolder. De uitwerkingsvuren op het dijktracé werden ook nog verplaatst naar 300 m westelijk. Het is niet bekend hoeveel vuurstoten werden uitgevoerd, maar volgens het gevechtsverslag werden ongeveer 80 brisantgranaten verschoten.

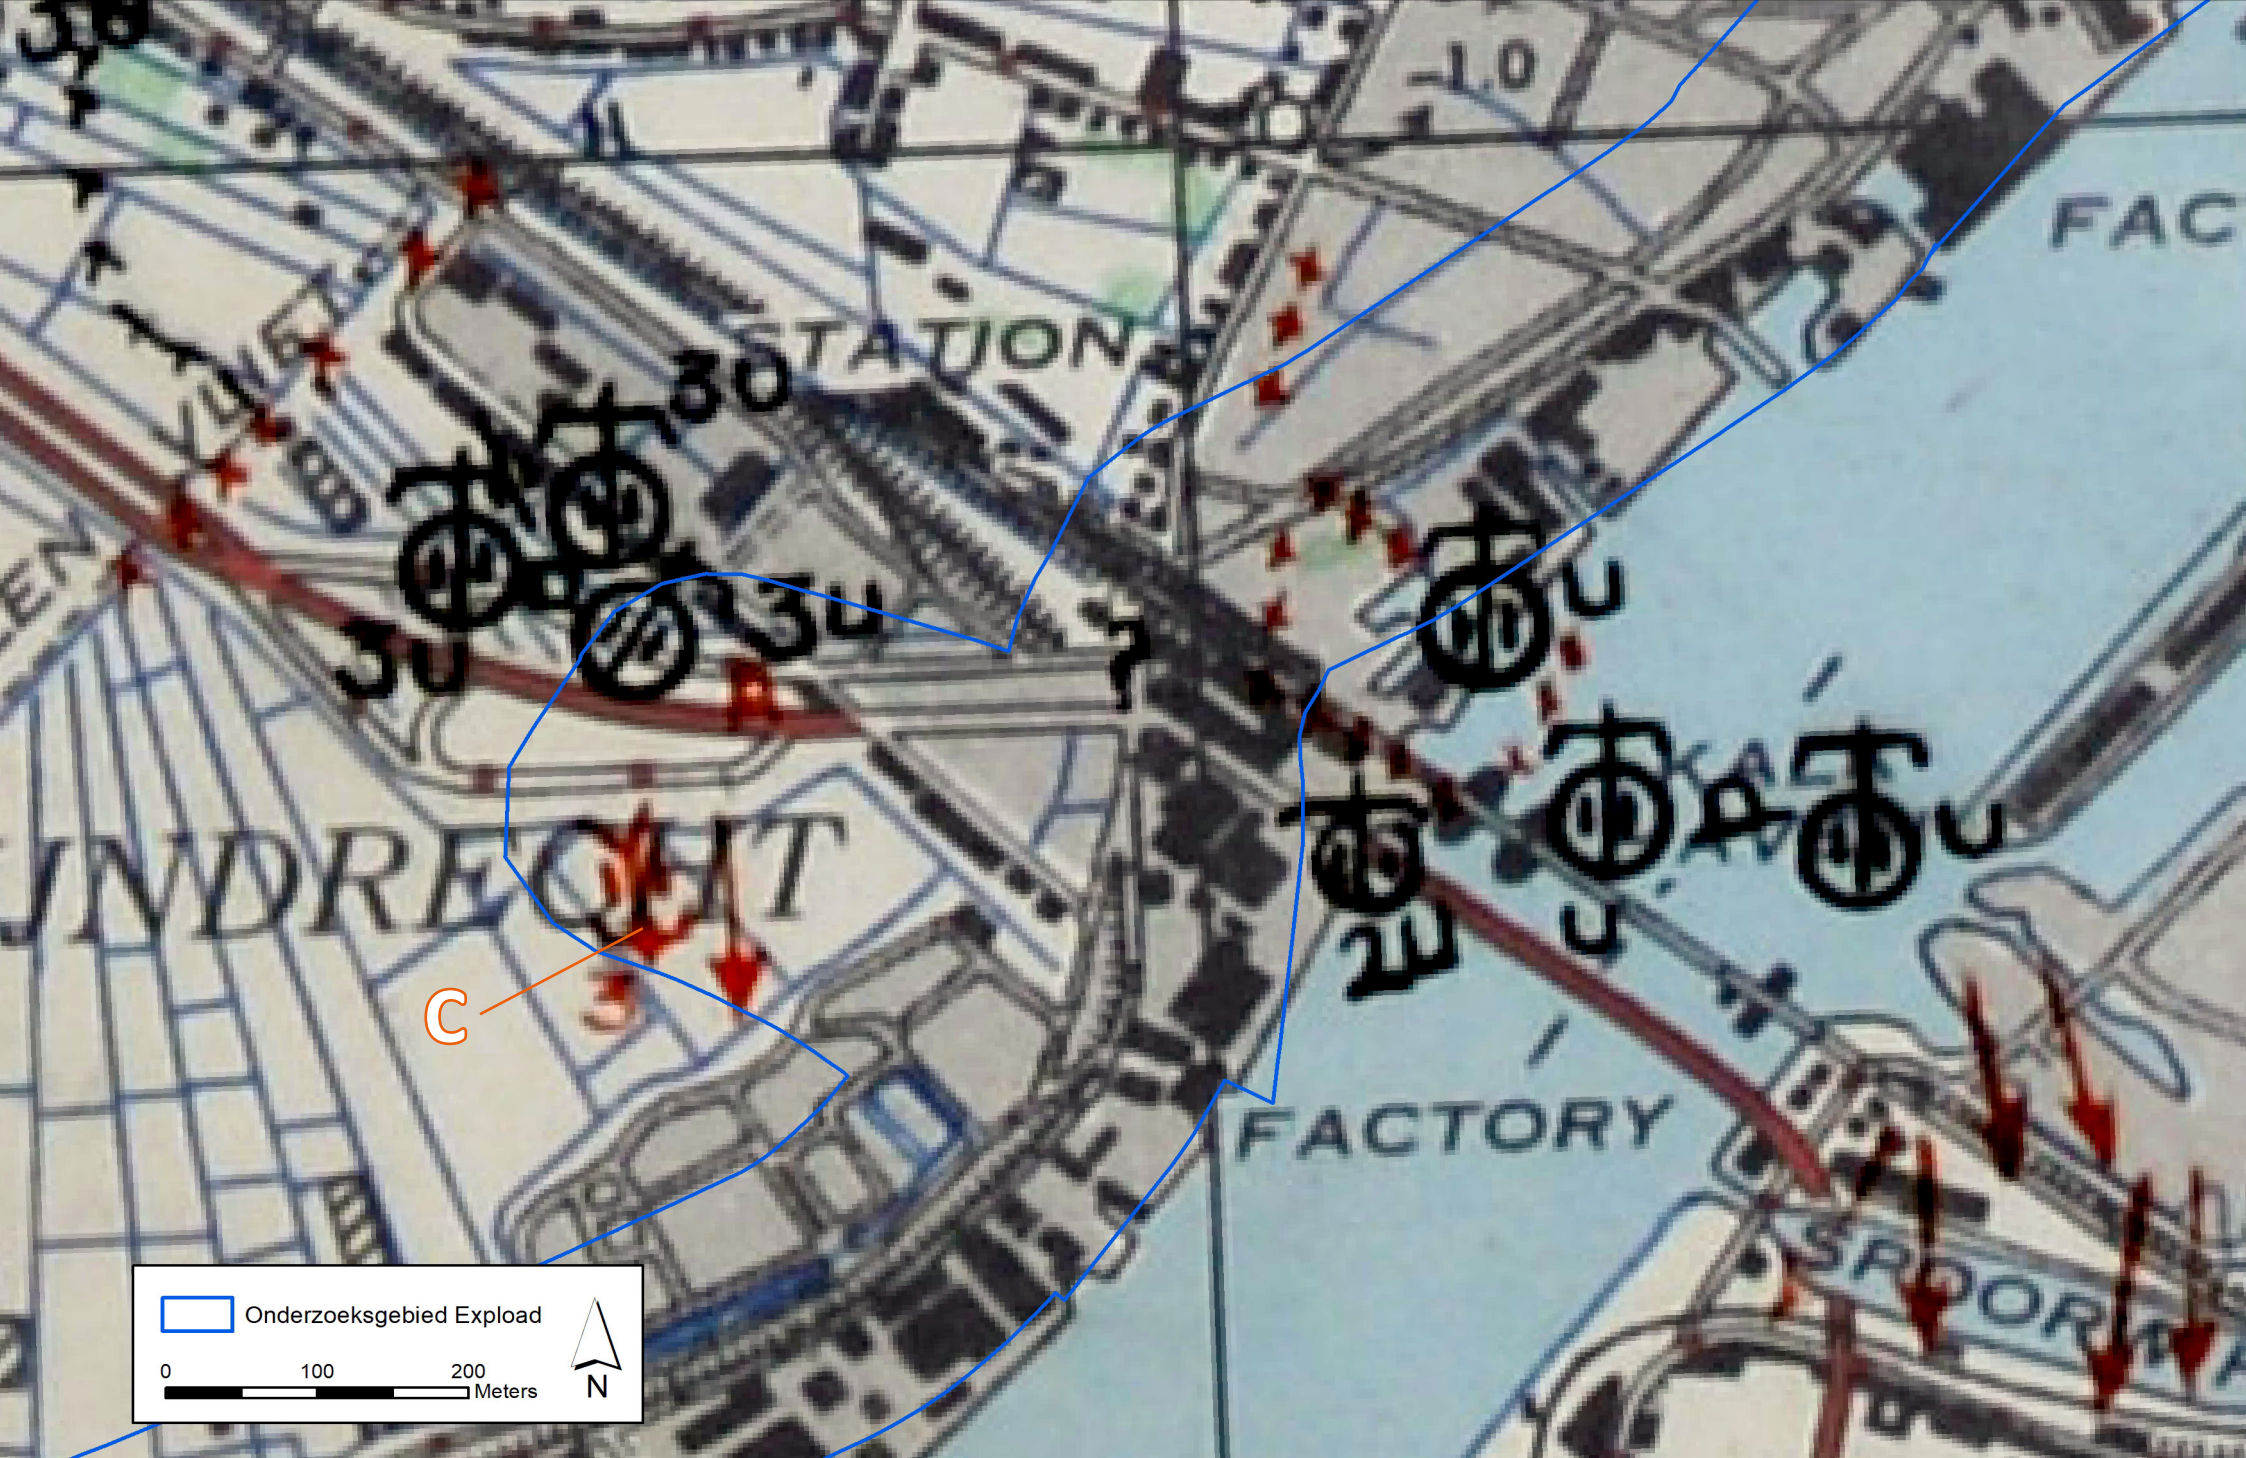
**Figuur 4.9** Verdedigingswerken aan het eind van de oorlog bij de bruggen van Zwijndrecht op de Defence Overprint.

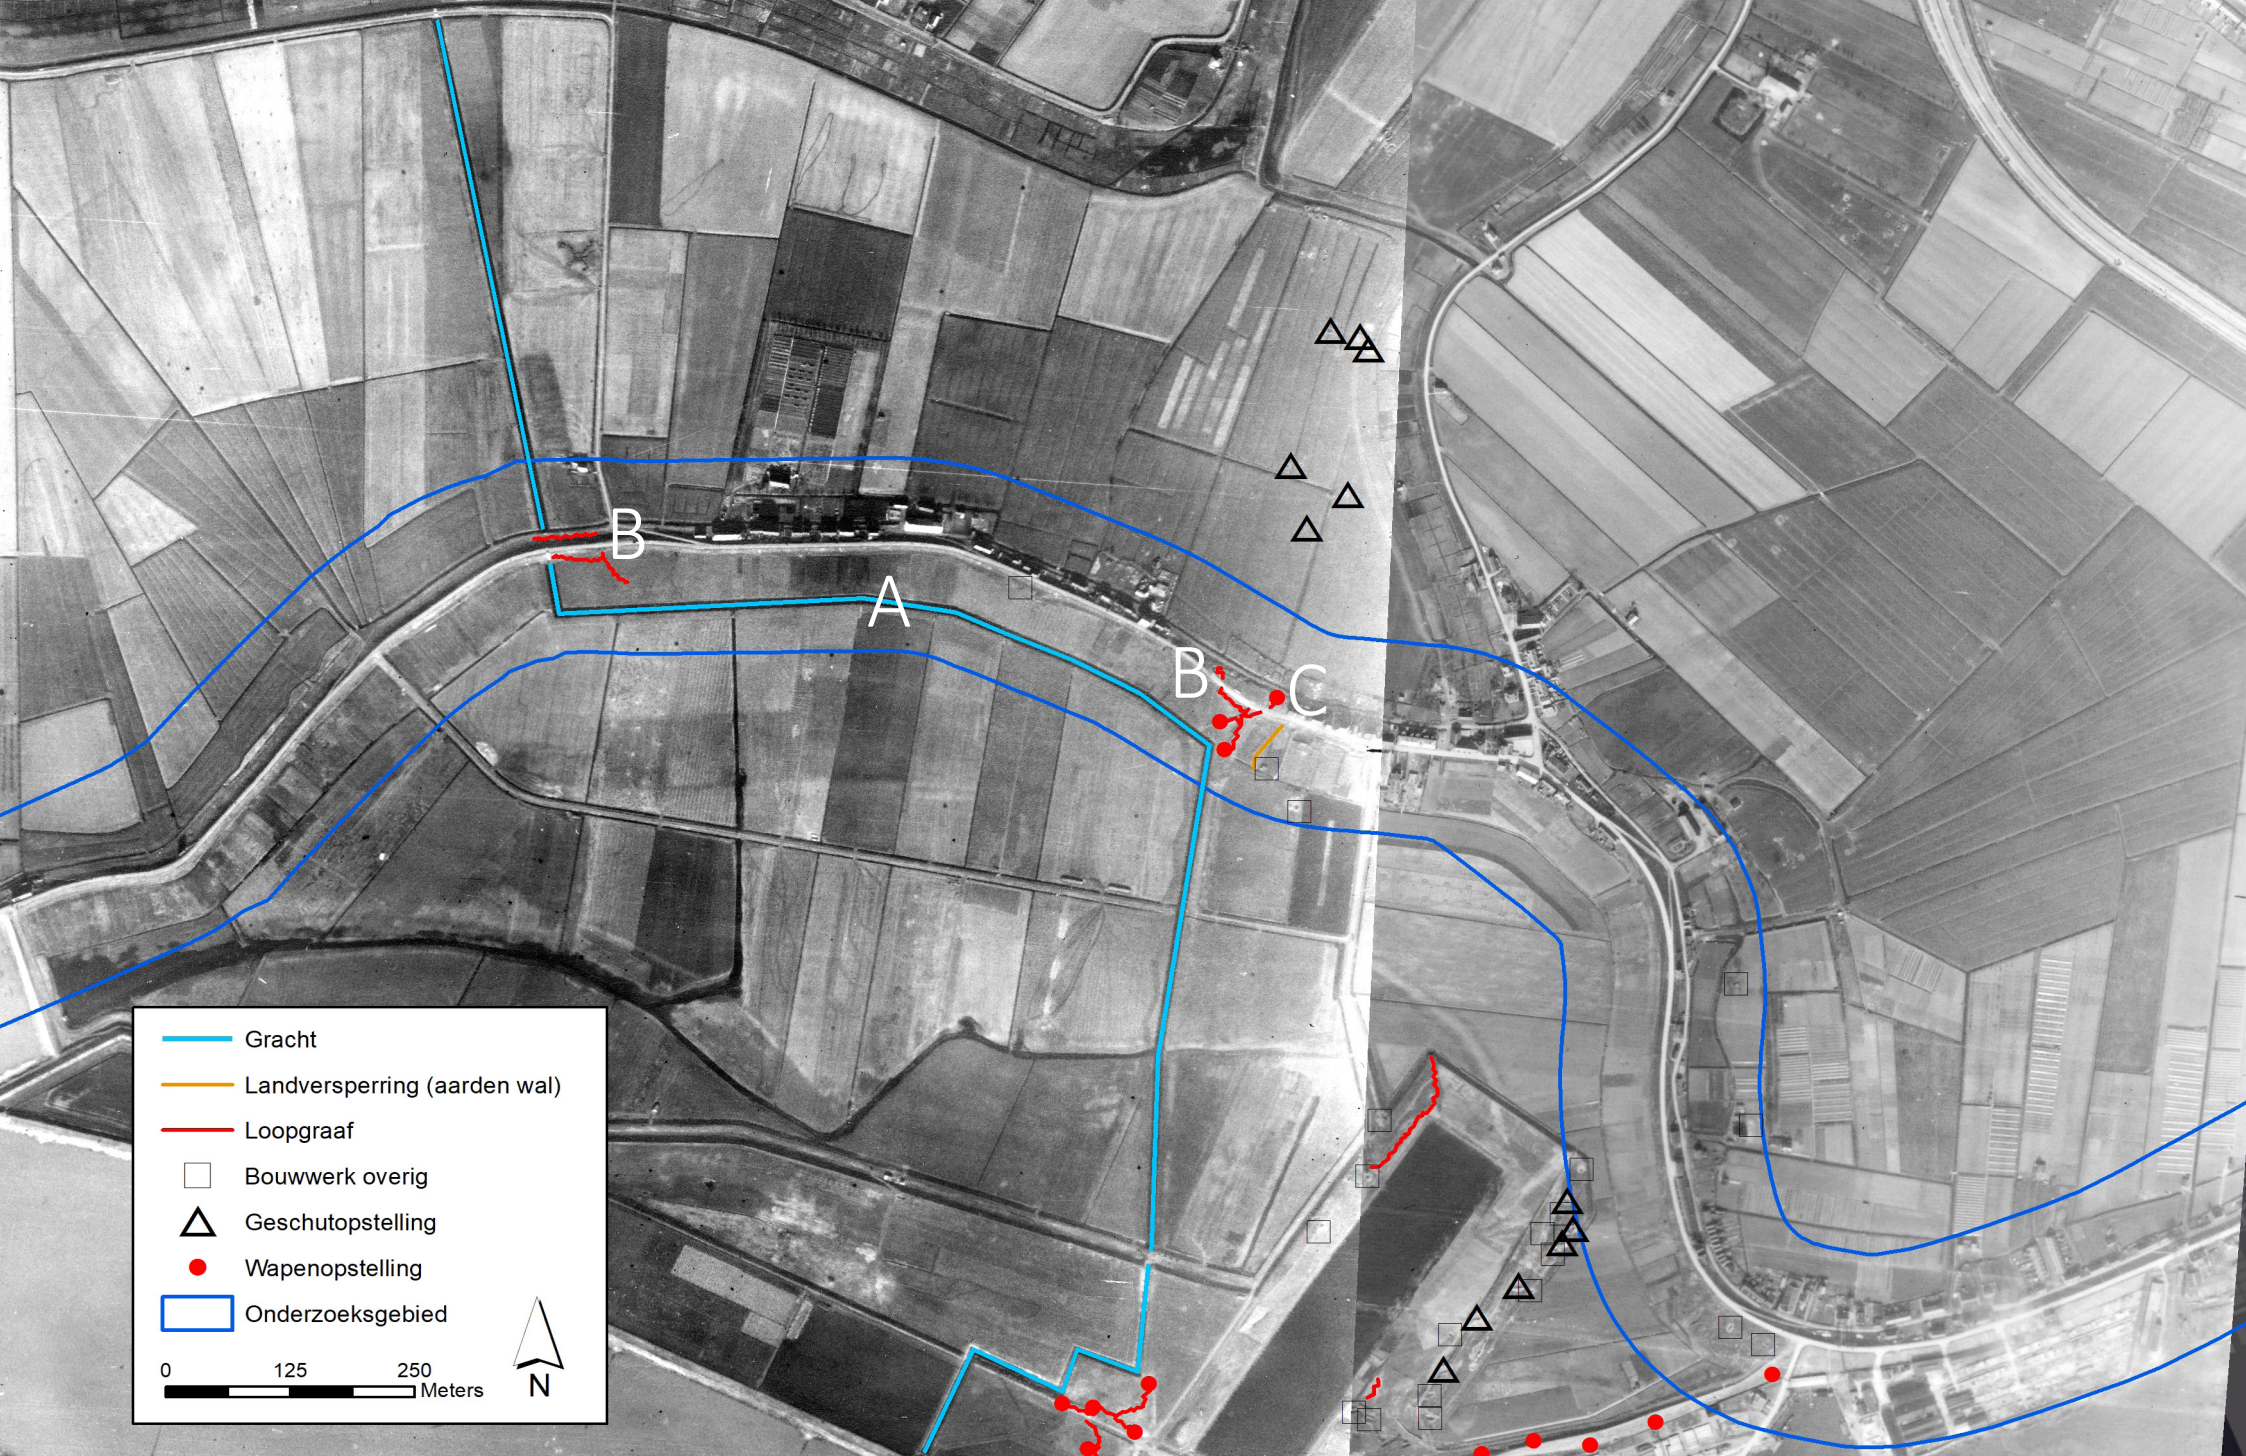
Figuur 4.11 Militaire werken rondom de Develhaven in Zwijndrecht op luchtfoto's van 21 februari en 19 maart 1945.

Op figuur 4.11 zijn in het onderzoeksgebied oopgravenstelsels (annotatie B) en 3 wapenopstellingen (annotatie C) zichtbaar langs de hoeken van de toenmalige tankgracht aan weerszijde van de Lindtsedijk.

Volgens de huidige richtlijnen zijn wapenopstellingen en loopgraven indicaties van CE die in beginsel leiden tot een verdacht gebied. Bijlage 3 uit het WSCS-OCE specificeert vervolgens hoe het verdacht gebied zou moeten worden begrensd. Bij een wapenopstelling is de locatie van de wapenopstelling verdacht. Bij een loopgraaf is ook de locatie van de loopgraaf verdacht. Van de richtlijnen uit het WSCS-OCE mag echter gemotiveerd worden afgeweken.

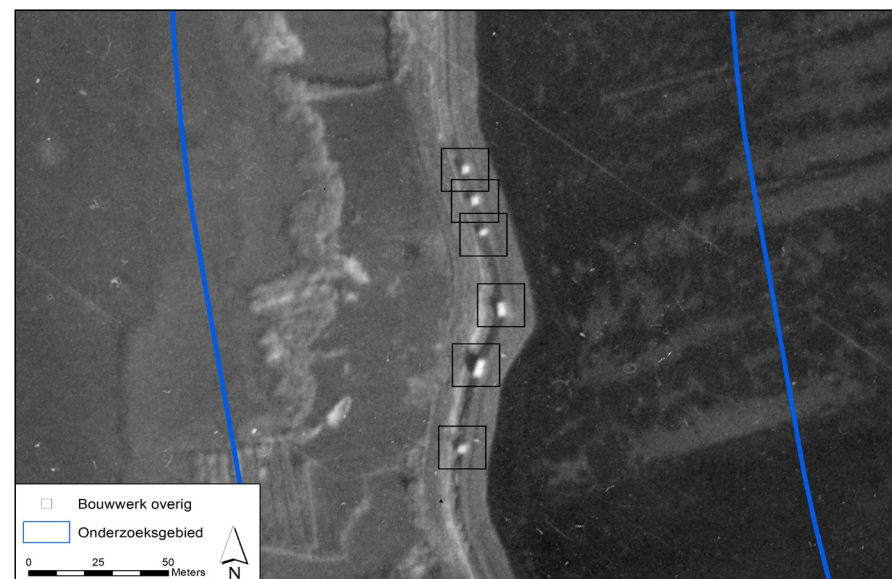
**Figuur 4.17:** 4 stukken luchtafweergeschut in het onderzoeksgebied op een luchtfoto van 26 februari 1945.

Verder westelijk in de richting van Heerjansdam zijn nog 6 militaire werken op de dijk zichtbaar op de luchtfoto's van 26 februari 1945. Zie figuur 4.17. Deze werken zijn tijdens de oorlog verwijderd. De vormen van de werken vertonen namelijk geen gelijkenis met de vormen van militaire bouwwerken met vuurkracht. Het is daarom niet aannemelijk dat daar voorraden CE zijn ingegraven geweest. Mogelijk betrof het een aantal militaire tenten. De locaties van deze werken zijn daarom als onverdacht aangemerkt.

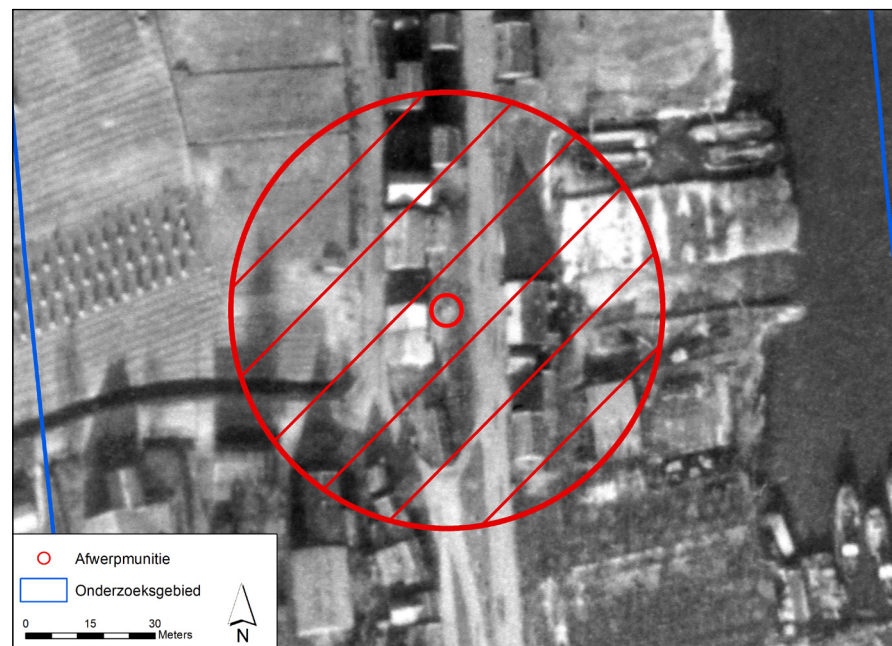
**Figuur 4.20:** Verdacht gebied afgebakend voor de luchtaanval op 5 oktober 1944.

vlak.<sup>1</sup> Tenslotte is ook de tolerantie in de geodata, ingeschat op 5 meter, toegevoegd. Zodoende bestaat het verdacht gebied uit een zone van  $37,2 + 8 + 5 =$  afgerond 50 m rondom de krater op de luchtfoto (annotatie A, figuur 4.19). Binnen dit gebied zouden maximaal 2 blindgangers van vliegtuigbommen aanwezig kunnen zijn.
