# VOORONDERZOEK CONVENTIONELE EXPLOSIEVEN UIT DE TWEEDE WERELDOORLOG

## IJSSELMONDE TRAJECT 17-1

VOORONDERZOEK CONVENTIONELE EXPLOSIEVEN IJSSELMONDE 17-1

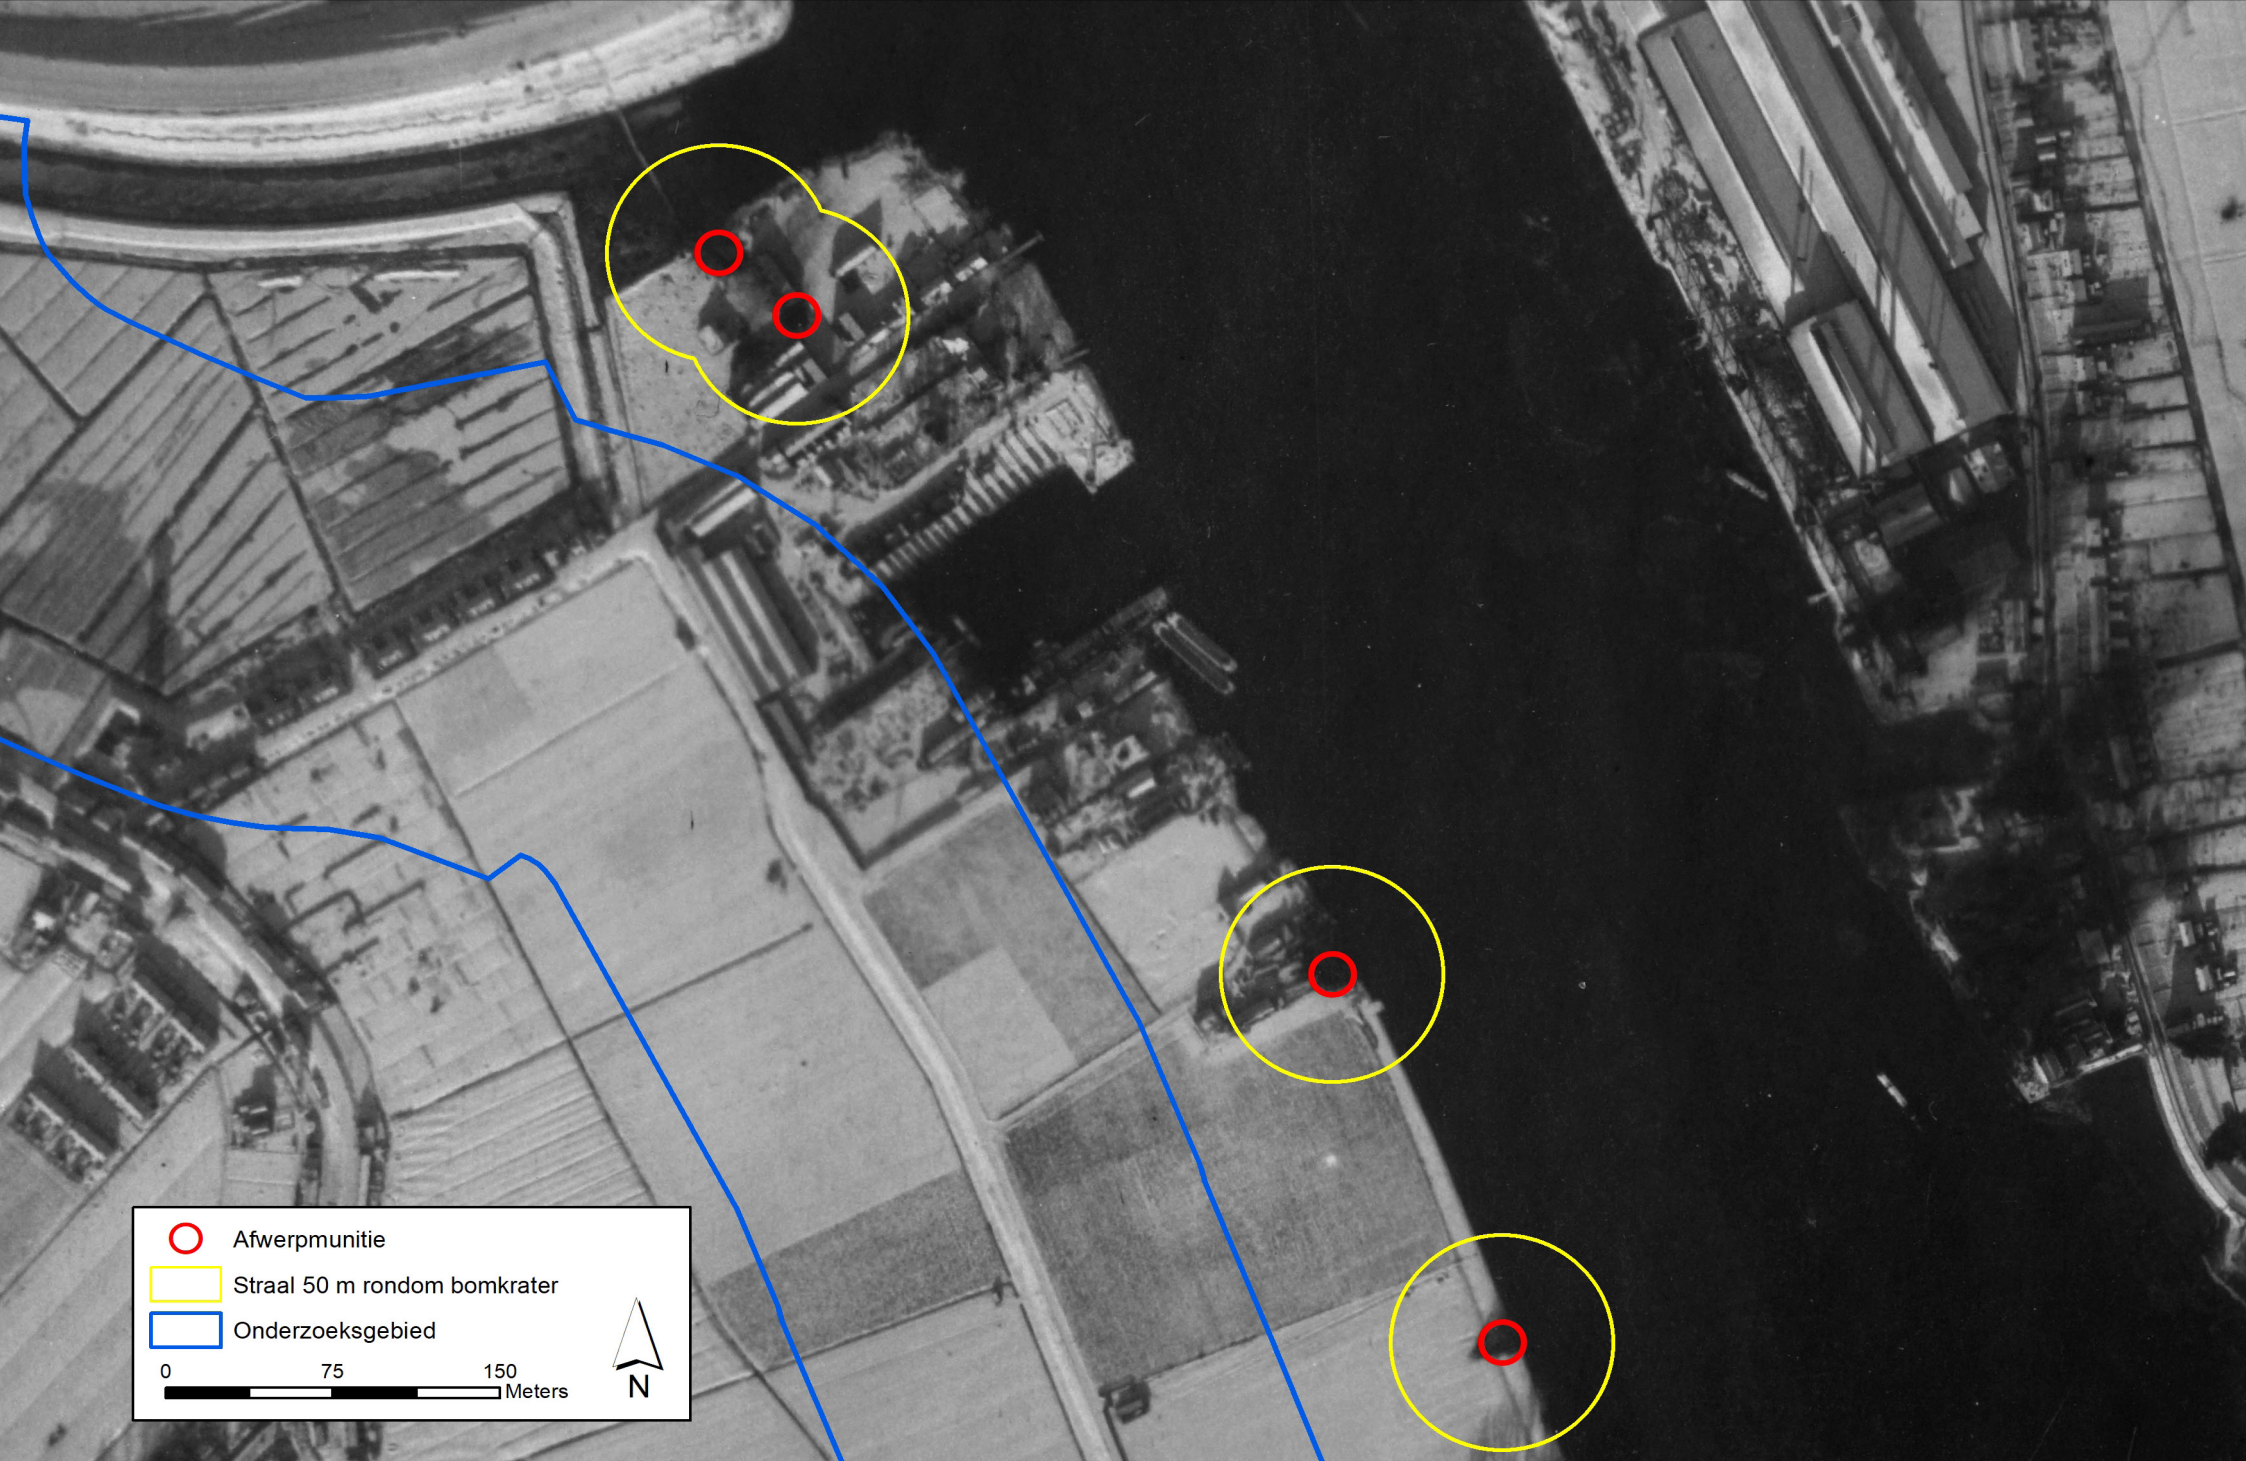
**Figuur 4.21** Luchtfoto van 22 januari 1945 met kraters van de luchtaanval op die dag.

Een kanttekening dient te worden geplaatst bij de luchtfoto. De luchtfoto van 22 januari was begin van de middag genomen. Er zijn geen foto's beschikbaar van de tweede aanval in de middag op de fabriek. Dit is een leemte in kennis. De RAF registreerde echter dat de latere aanvallen zeer succesvol waren. Dit betekent waarschijnlijk dat de bommen van de latere aanvallen dichtbij en op het doelwit vielen en niet in Hendrik-Ido-Ambacht. Dit verklaart waarom op foto's van latere datum ook geen kraters in het onderzoeksgebied zichtbaar zijn.

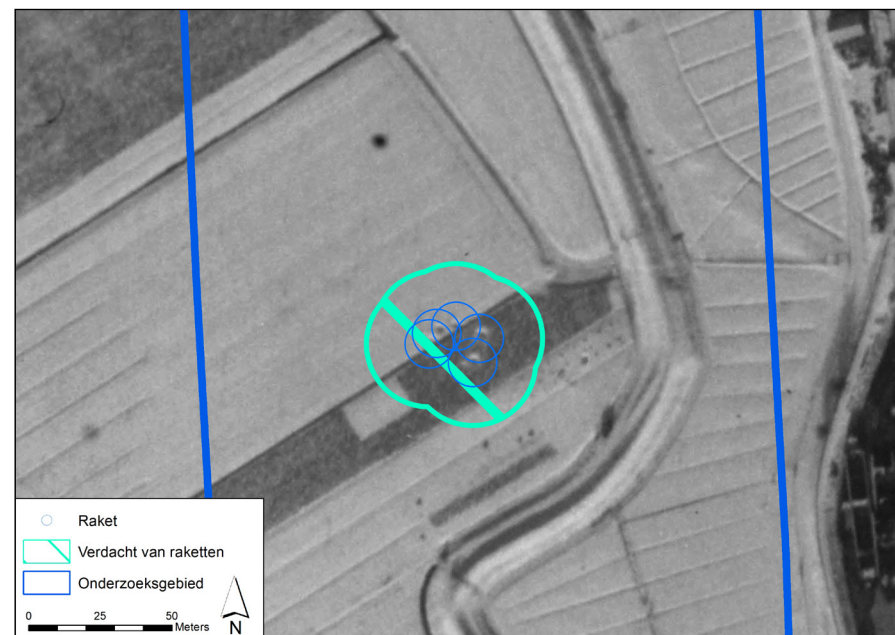
**Figuur 4.23:** Gebied verdacht op raketten in het onderzoeksgebied op een luchtfoto van 22 januari 1945.

In het onderzoeksgebied is sprake van zandgrond. Op basis van de ervaring van explosievendeskundigen bij Expload bij eerder uitgevoerde explosievenopsporingswerkzaamheden in zandgrond is de maximale indringingsdiepte van een 60 lb. raket bepaald op 3 meter onder het maaiveld uit WO-II.

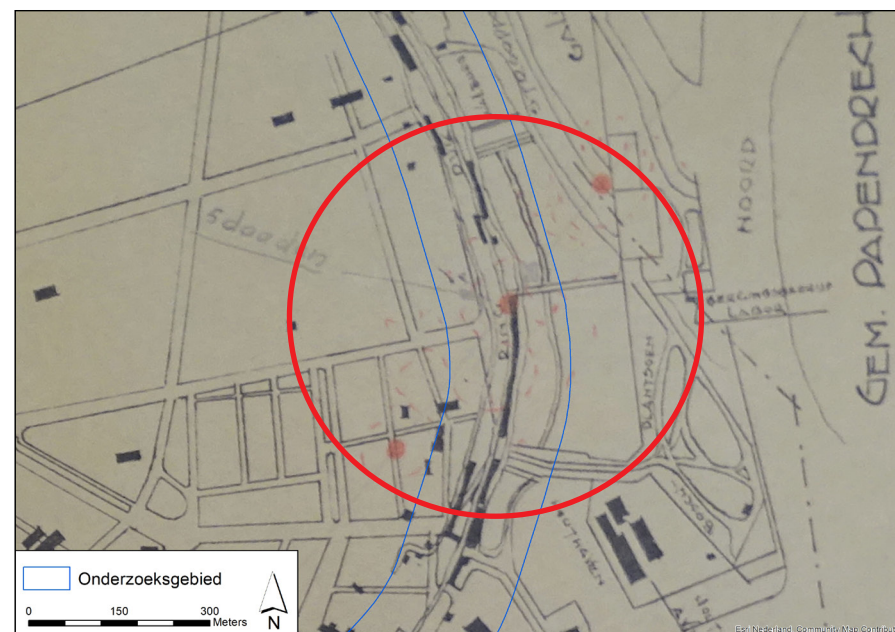
**Figuur 4.24:** Kaart van de gemeente Zwijndrecht met 3 inslagen ingetekend nabij het Noordpark (Regionaal Archief Dordrecht).

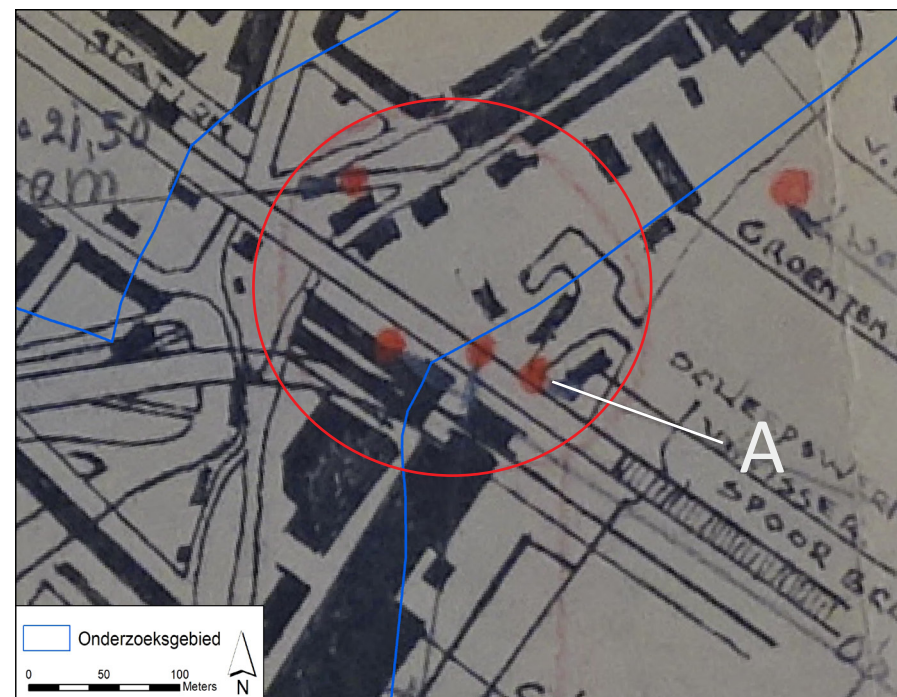
**Figuur 4.25:** Kaart van de gemeente Zwijndrecht met de locaties van 4 bominslagen op 29-10-1940 (Regionaal Archief Dordrecht).

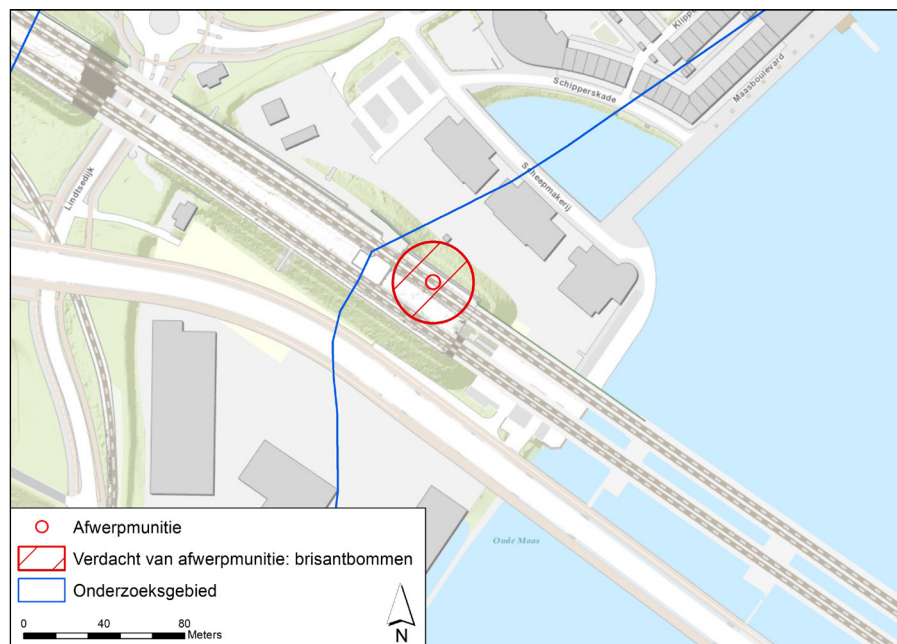
**Figuur 4.26:** Verdacht gebied afgebakend voor 1 blindganger van de luchtaanval op 29 oktober 1940.

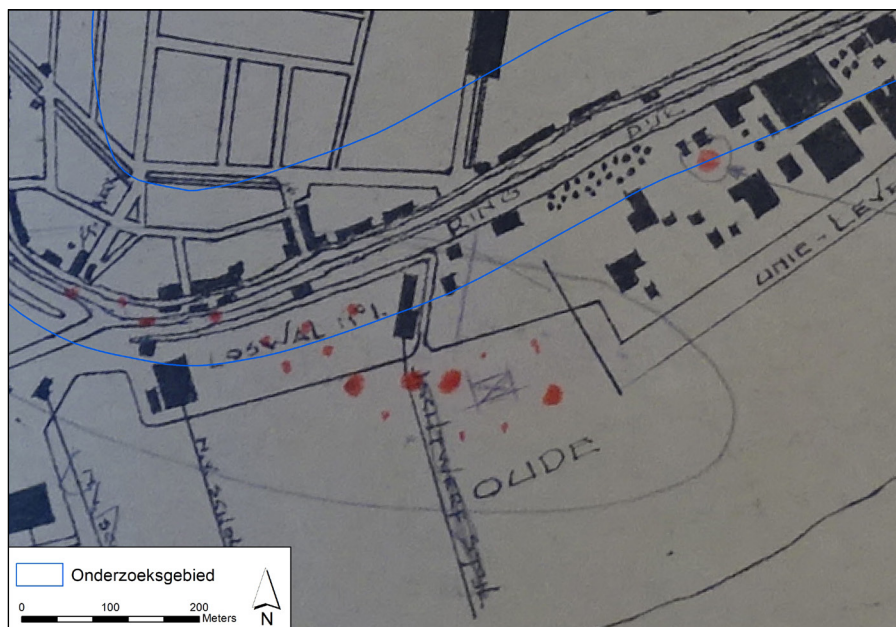
**Figuur 4.27:** Kaart van de gemeente Zwijndrecht met meerder mogelijke inslagpunten van vliegtuigbommen.

Op de eerdergenoemde, schetsmatige bominslagenkaart van Zwijndrecht zijn meerdere bominslaglocaties ingetekend. Zie figuur 4.27. Op het fabrieksterrein is 1 inslagpunt ingetekend. Expload vermoed dat deze bom is geëxplodeerd, omdat er in de schademeldingen geen blindganger is genoemd op het fabrieksterrein. Ten westen van de fabriek zijn nog meer inslagpunten ingetekend als rode stippen op de kaart met twee verschillende formaten: groot en klein. Uit een analyse van het symboolgebruik op de kaart blijkt dat de grote stippen de inslaglocaties van brisantbommen vertegenwoordigen. De kleine stippen duiden de inslaglocaties van brandbommen aan.

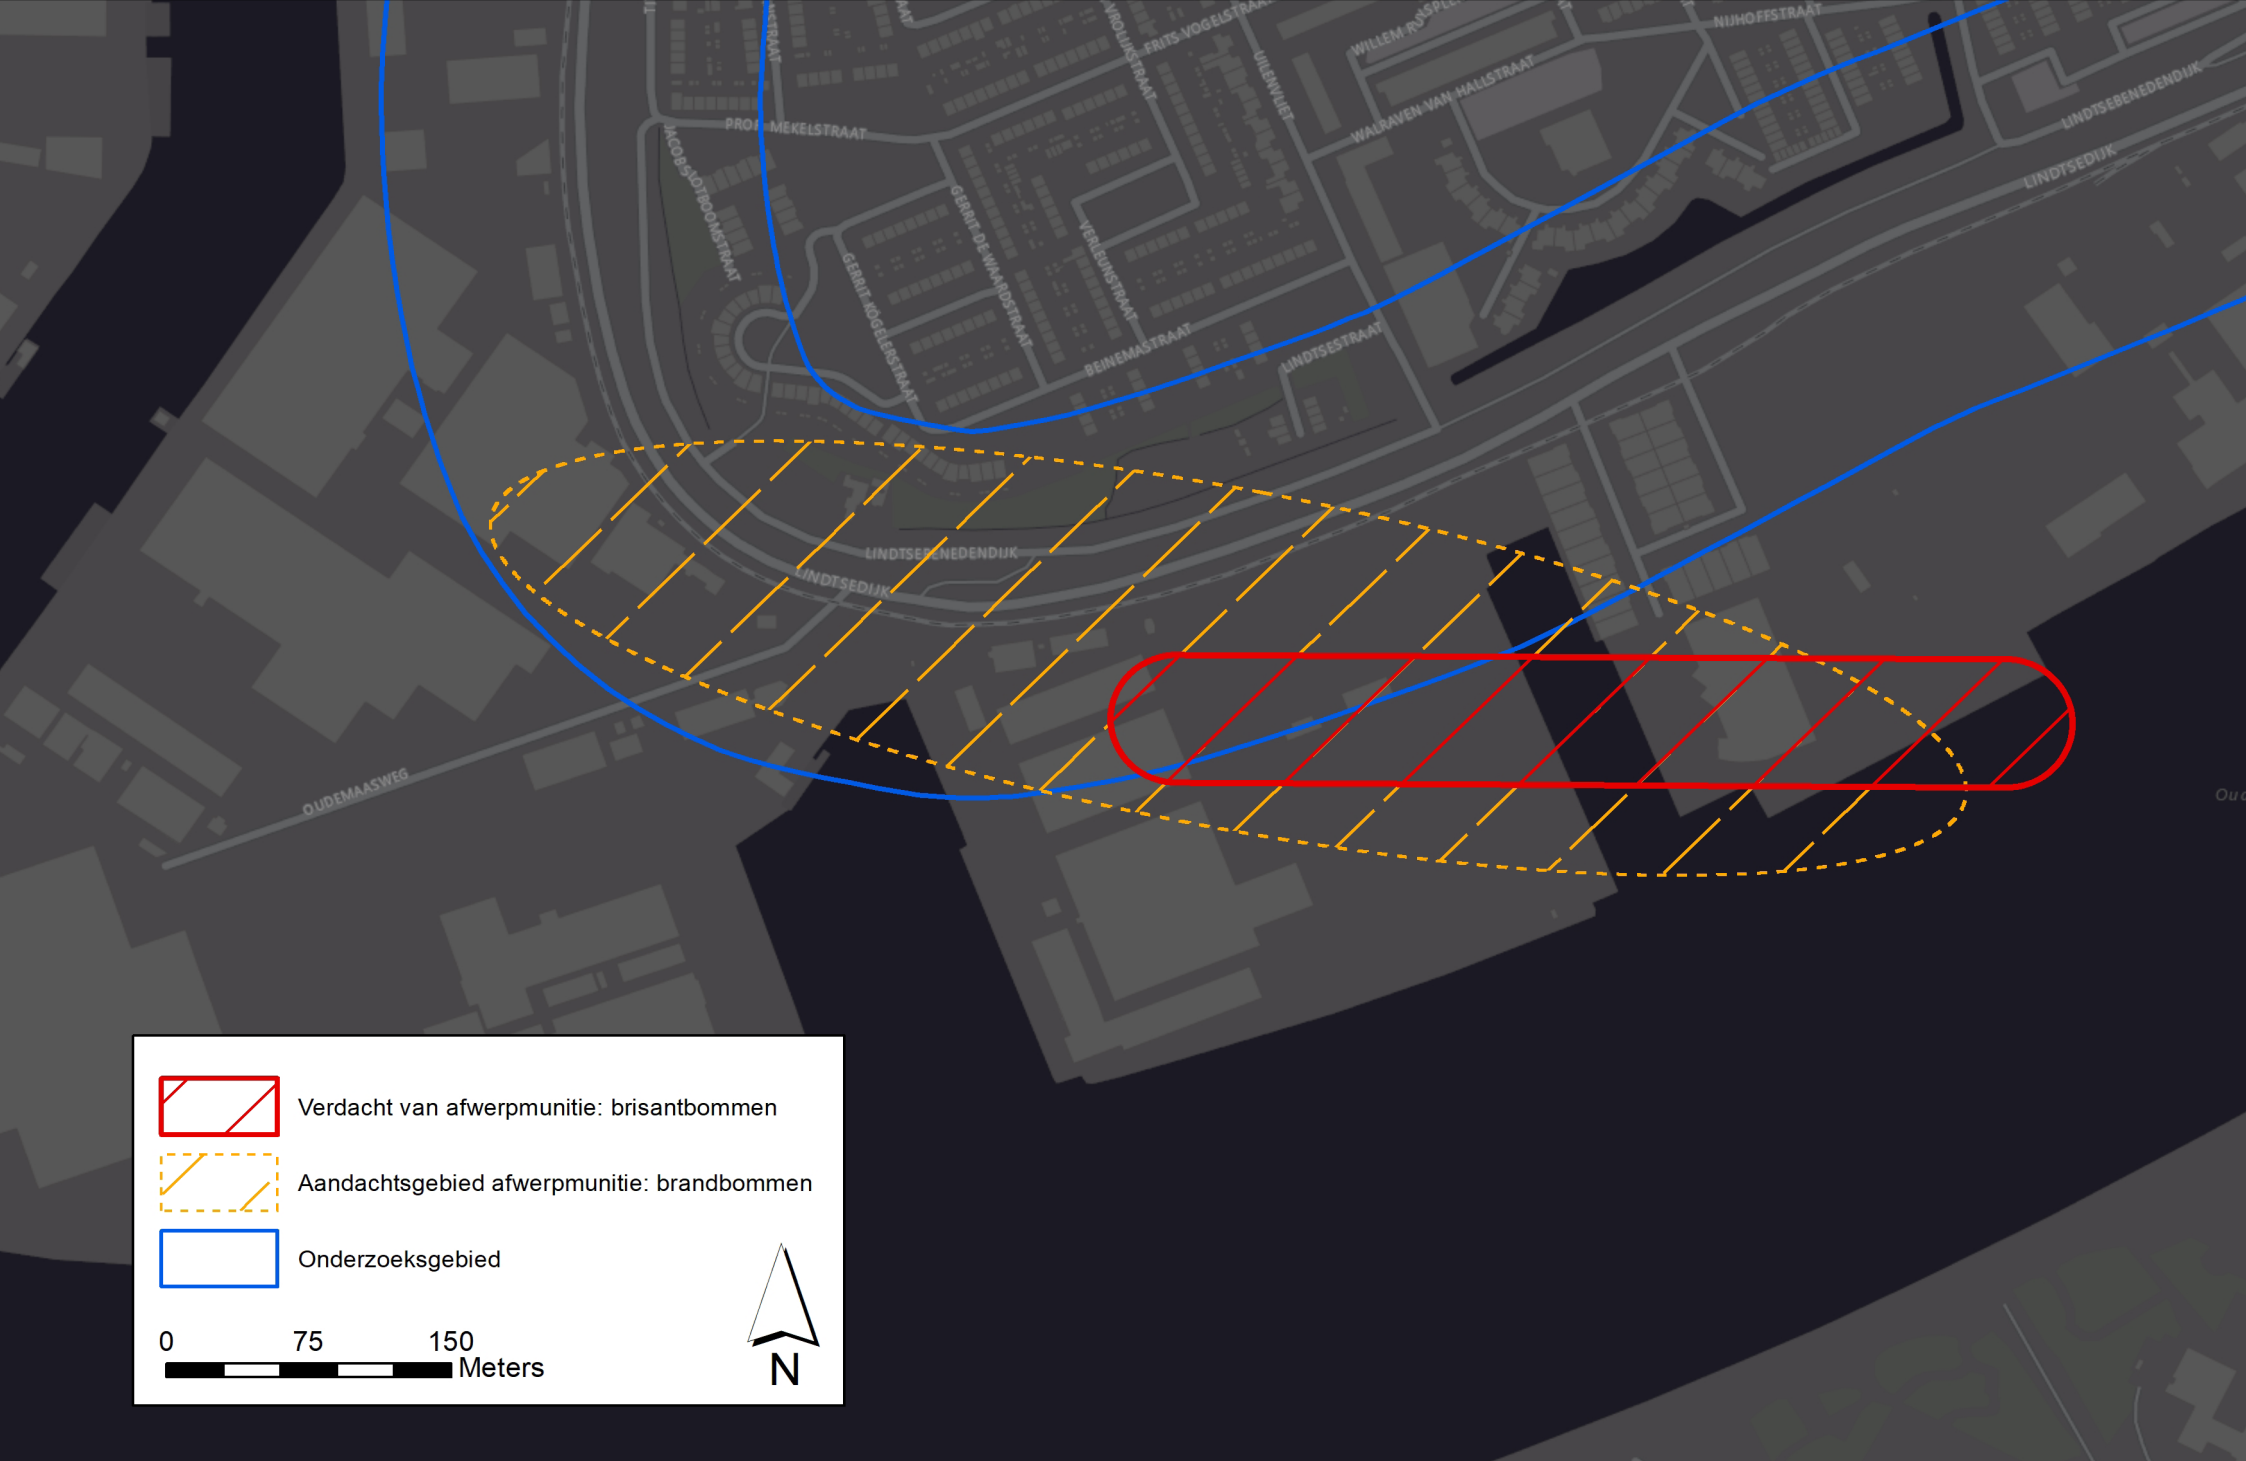
**Figuur 4.28** Verdachte gebied op brisantbommen en aandachtsgebied voor brandbommen in het onderzoeksgebied.

De grootste onderlinge afwijking van de inslagen in de breedte (b) bedraagt in dit geval 10 meter. De grootste afstand van opeenvolgende inslagen in de lengte (d) bedraagt 109 meter. Figuur 4.28 toont het aldus verkregen verdachte gebied met een rode rand en arcering.

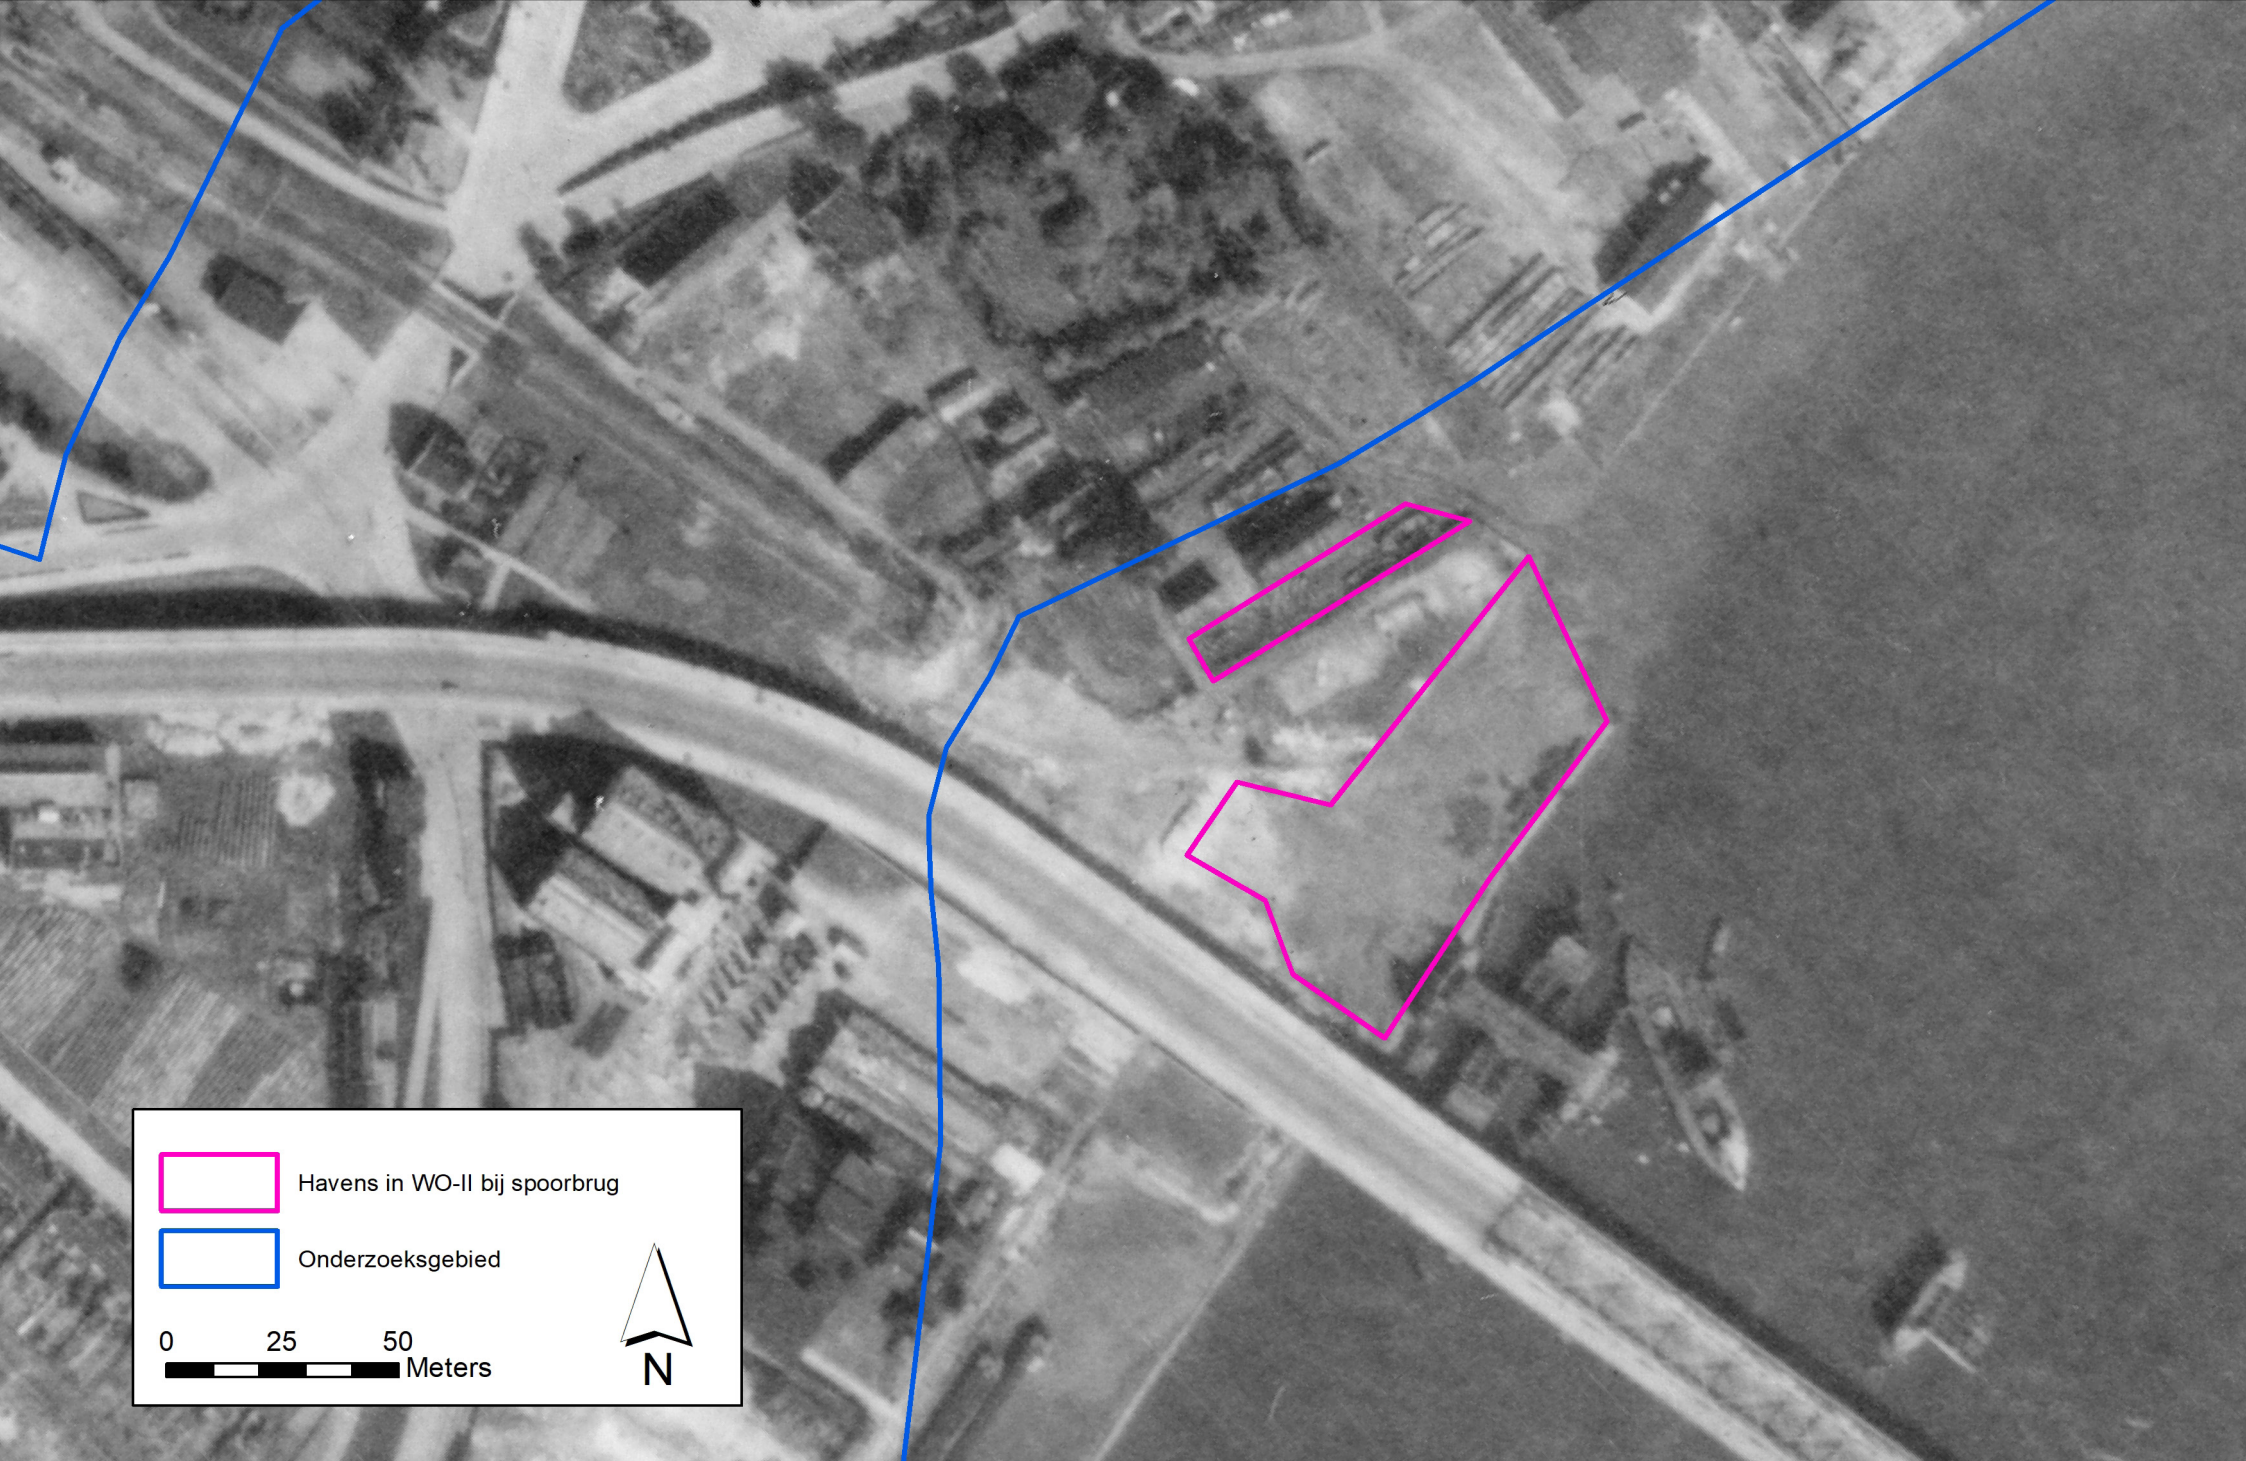
**Figuur 4.33:** Havens bij de spoorbrug van Zwijndrecht op een luchtfoto van 3 september 1945. De in WO-II vernielde spoorbrug wordt op dat moment gesloopt.

Er bestaat een reële kans dat 2 of 3 blindgangers zich in de spoordijk bevinden onder minimaal 5 meter grond ter plaatse van een haventje uit WO-II. In figuur 4.33 op de volgende pagina is het gebied rondom het haventje ingetekend op een luchtfoto met opnamedatum 3 februari 1945. De spoordijk is later uitgebreid op dit terrein.

Het gebied waar de blindgangers zouden kunnen liggen, ligt buiten de grens van het huidige onderzoeksgebied van Explod. Binnen het onderzoeksgebied is daarom geen verdacht gebied afgebakend.
