RAAP-NOTITIE 5231

# Een Duitse stelling aan het Baakpad te Hendrik-Ido-Ambacht

Een bureau- en geofysisch veldonderzoek

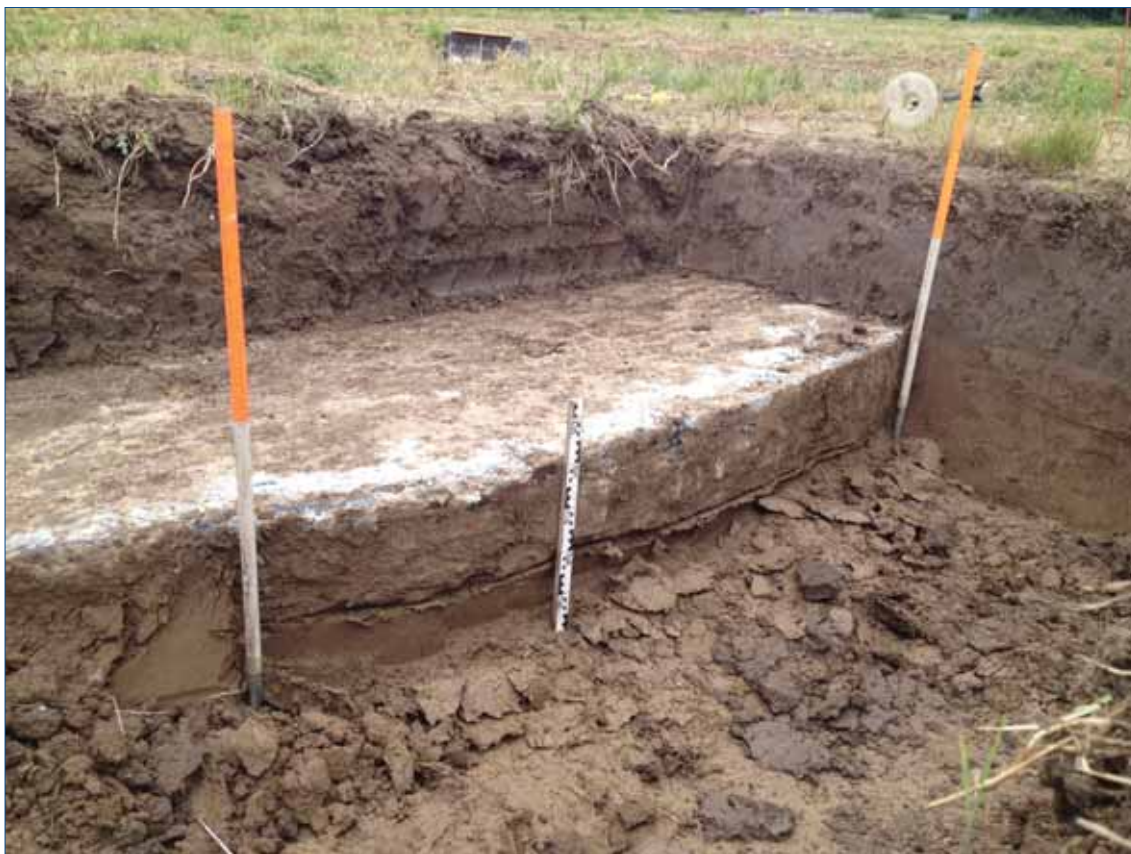
*Figuur 9. Foto van een deel van de fundering van de stelling.*

Ter controle van de resultaten van het prikstok- en geofysisch onderzoek is een kijkgat aan de rand van de aangetroffen structuur gegraven (figuren 7 en 9). De afwijking aangetroffen tijdens het prikstok- en geofysisch onderzoek wordt veroorzaakt door een betonnen fundament. Deze plaat is aangetroffen op een diepte van circa 40 tot 60 cm -Mv (ca. 1,9 m -NAP). De plaat bestaat uit beton; er zijn geen aanwijzingen gezien voor wapening. Op basis van de vorm van de onderzijde van de plaat kan worden aangenomen dat de plaat waarschijnlijk koud op de ondergrond is gestort. Op de bovenzijde van de plaat is een vage lijn zichtbaar. Mogelijk betreft dit een restant van een ca. 50 cm brede opstaande rand (borstwering) van de stelling (zie hieronder). In het kijkgat kon de dikte van de plaat worden bepaald. De dikte varieert tussen de 22 en 28 cm.

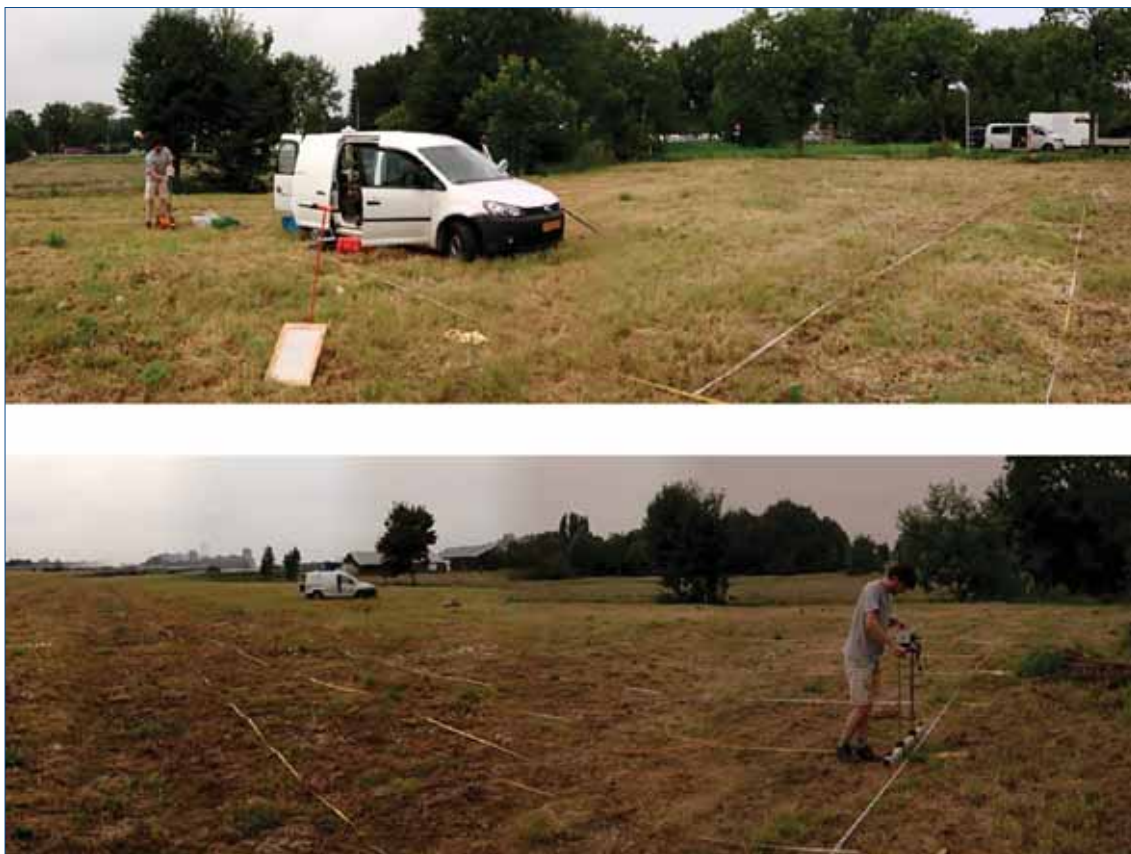
*Figuur 10. Impressie van het veldonderzoek.*

Tijdens het geofysisch onderzoek is het plangebied onderzocht door middel van elektrische weerstandsmetingen (figuur 10). De keuze voor deze methode is gebaseerd op de te verwachten archeologische resten (betonnen funderingen en loopgraven) en het huidige grondgebruik (grasland of voormalige akker).

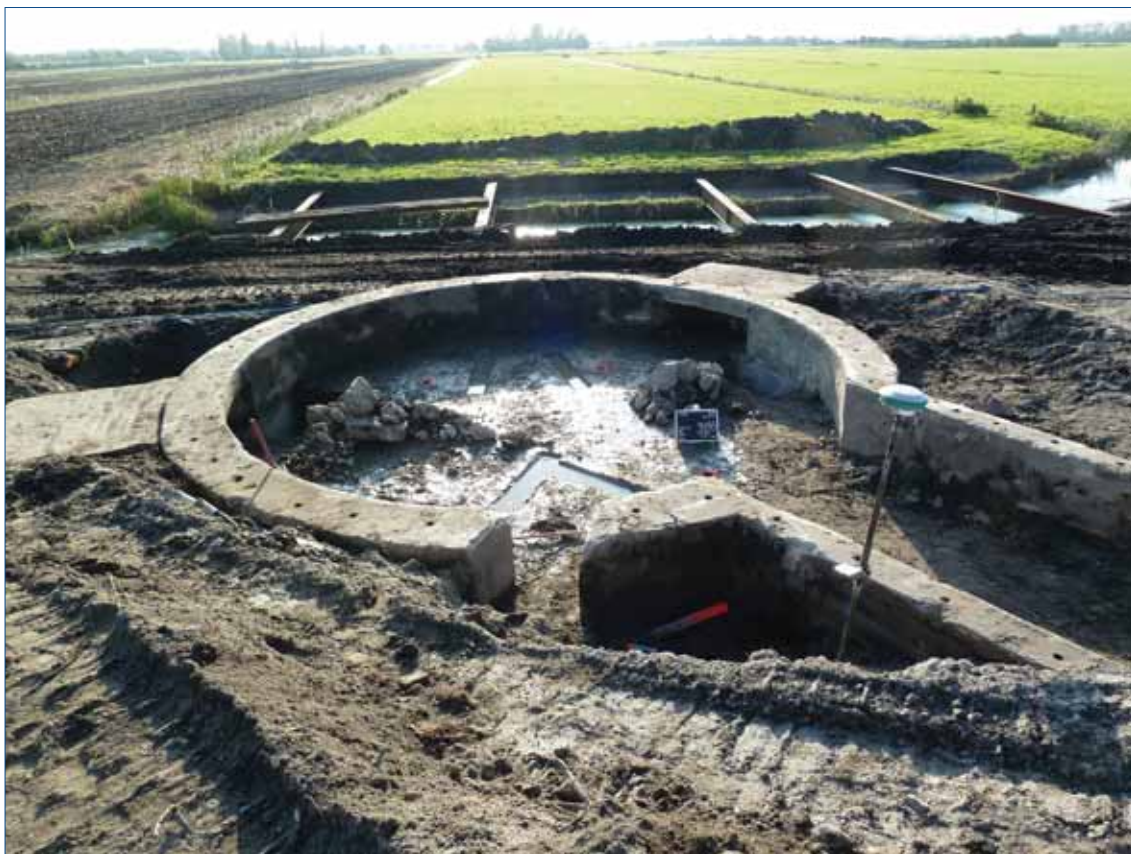
*Figuur 11. De geschutsstelling aan de Vijfde Tochtweg (Kok e.a., 2012).*

Op basis van de resultaten van het onderhavige onderzoek is een beknopte inventarisatie gemaakt van bekende betonnen open geschutopstellingen in West-Nederland. Op basis hiervan blijkt dat dit stellingtype niet voorkomt in de bekende Duitse typologieën. Echter, een recent onderzoek naar een geschutstelling aan de Vijfde Tochtweg bij Moordrecht (Kok, e.a., 2012) heeft een vergelijkbare stelling opgeleverd (figuur 11).

De geschutstelling aan de Vijfde Tochtweg betreft een cirkelvormig betonnen fundament van ongeveer 30 cm dik en 7 m doorsnede. De stelling heeft een vlakke onderzijde en is niet onderheid. Deze stelling heeft een in beton gegoten, 72 cm hoge opstaande rand met een breedte van ongeveer 50 cm. Aan de west- en zuidoostzijde van de betonrand bevinden zich aan de buitenzijde twee rechthoekige uitbouwen van 210 cm lang en circa 170 cm breed. Dit zijn vermoedelijk opslagplaatsen voor munitie (munitienissen), die in de oorspronkelijke aanleg deels onder het maaiveld lagen. Aan de noordzijde bevindt zich in de betonnen rand een brede uitsparing, waarop een boogvormige muur aansluit die naar het noordwesten buigt. De zo gevormde toegang maakte het mogelijk een stuk geschut in en uit de stelling te rijden. Op zijn smalste punt (bij de cirkel) is deze toegang 220 cm breed. Aan beide zijden van de oprit bevindt zich wederom een betonnen rand die aansluit op de cirkel en die ongeveer 30 cm breed is en 72 cm hoog (figuur 11, Kok, e.a., 2012). Deze stelling was waarschijnlijk in gebruik als de opstelling voor een mobiel stuk pantserafweergeschut. In de stelling paste bijvoorbeeld het meest gebruikte pantserafweergeschut van het Duitse leger: de 5 cm Pak 38. Dit kanon had een totale lengte van 4,75 m (inclusief loop van 3 m) en een breedte van 1,85 m. De toegang tot de stelling blijkt breed genoeg voor dit type geschut.

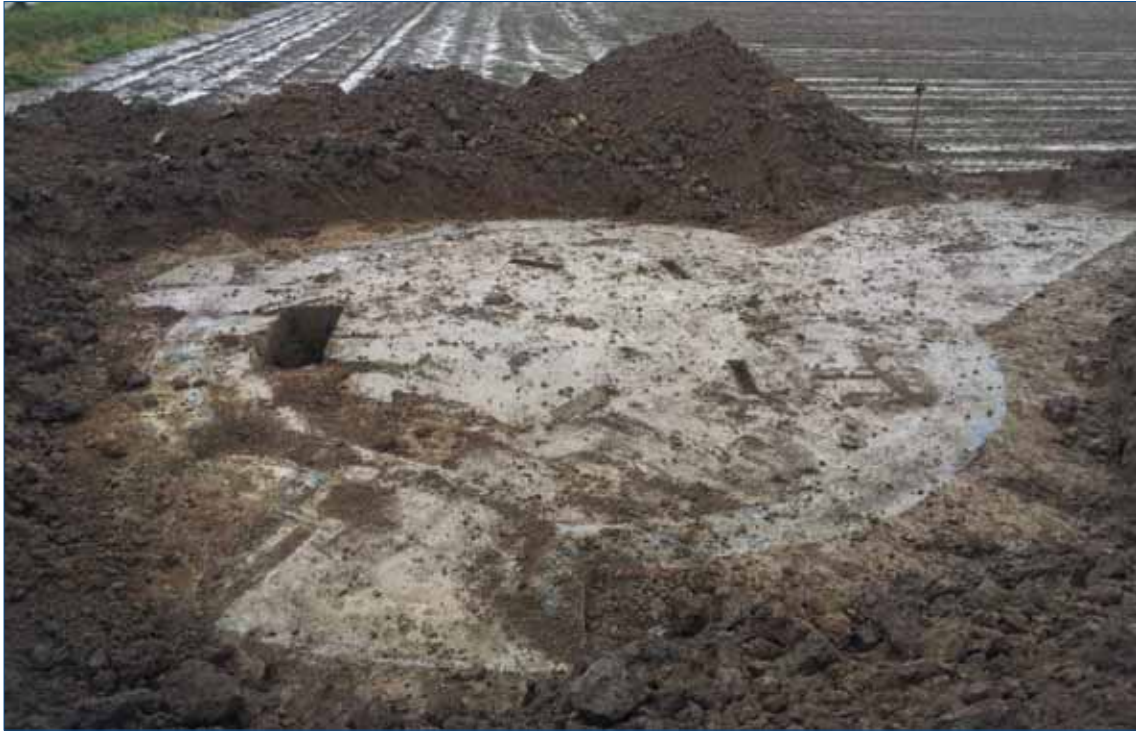
*Figuur 12. De 'geschutsbedding' zoals aangetroffen tijdens het onderzoek van De Geus in 2013.*
