## Rapportage verkennend bodemonderzoek

Kadastraal Perceel E11728 (gedeeltelijk)  
Hendrik-Ido-Ambacht

2019062

FH\2019062\30-04-2019\Versie 2

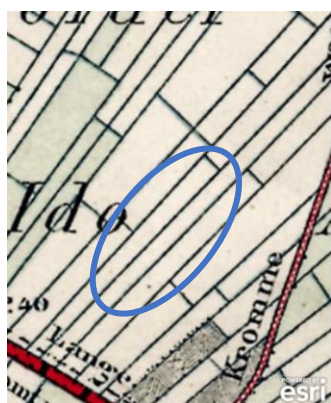
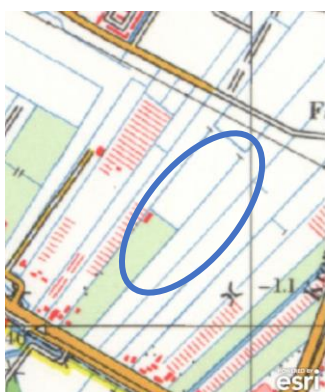
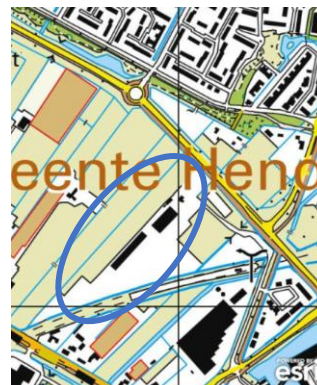
Onderstaand zijn enkele topografische kaarten van de onderzoekslocatie weergegeven waarbij de onderzoekslocatie binnen de blauwe cirkel is gelegen. Uit de gegevens blijkt dat de locatie sinds voor 1800 bestemd voor agrarisch gebruik. Op basis van de topografische kaarten zijn geen slootdempingen vastgesteld. In 2004 is een spoortunnel aangelegd ten zuiden van de onderzoekslocatie (te herkennen aan de diagonale sloten op de kaart). In 2008 is het agrarisch pand langs de oostzijde van de onderzoekslocatie gebouwd.
