Verkennd bodemonderzoek  
(inclusief asbest) aan de  
Havenstraat 8-10 te Hardinxveld-  
Giessendam (deelgebied 2)

Projectnummer: V201607/1603  
Status: Definitief  
Datum: 16 december 2016  
Opgesteld: Adromi B.V. - Reeweg 146, 3343 AP Hendrik-Ido-Ambacht

Opdrachtgever: Gemeente Hardinxveld-Giessendam  
Contactpersoon: Dhr. J. Duijm

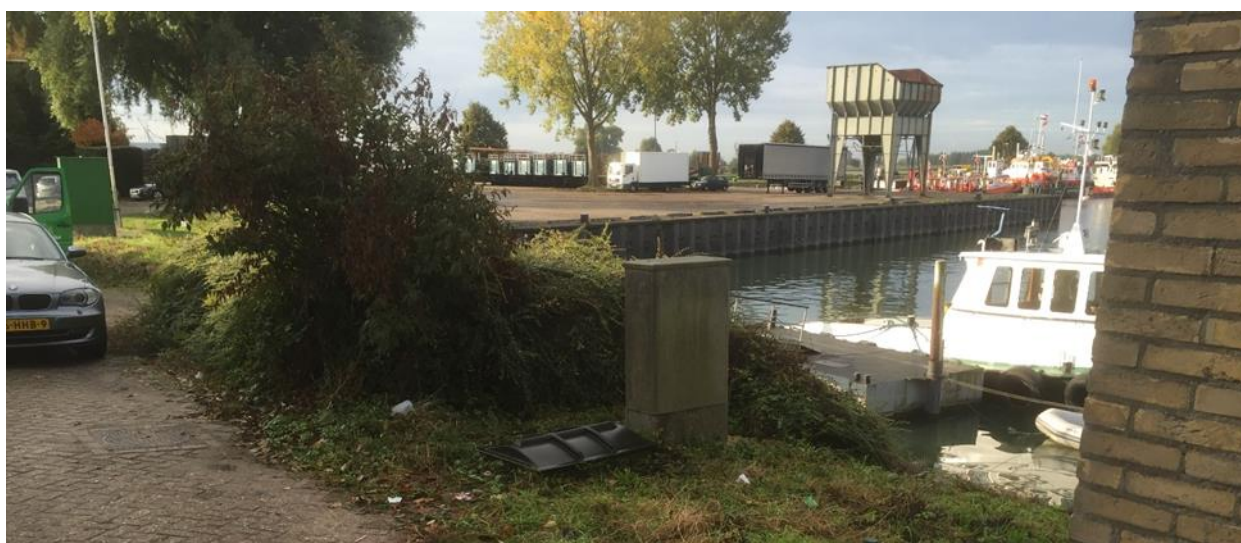
Figuren 1: Overzichtsfoto onderzoekslocatie.

De onderzoekslocatie bevindt zich aan de Havenstraat 8-10 aan de haven in Hardinxveld-Giessendam (deelgebied 2). De locatie is onderdeel van de percelen welke kadastraal bekend zijn als gemeente Hardinxveld, sectie C met nummers 4583 en 4633. De oppervlakte van de locatie bedraagt circa 3.186 m<sup>2</sup>. Op de onderzoekslocatie staat een los-silo welke gebruikt wordt voor het overslaan van bulkgoederen vanuit (vracht)schepen. De locatie is nagenoeg geheel verhard middels klinkers en in gebruik als parkeerplaats. Onder de los-silo is een verharding met beton gelegen. In figuur 1 is een overzichtsfoto van de onderzoekslocatie weergegeven.
