# Nader onderzoek huismus, gierzwaluw, kerkuil, steenuil, vleermuizen en steenmarter

In het kader van de Wet  
natuurbescherming

Plangebied: Hardinxveld-Giessendam, Buitendams 348-350  
Opsteller(s): B. Verhoeven

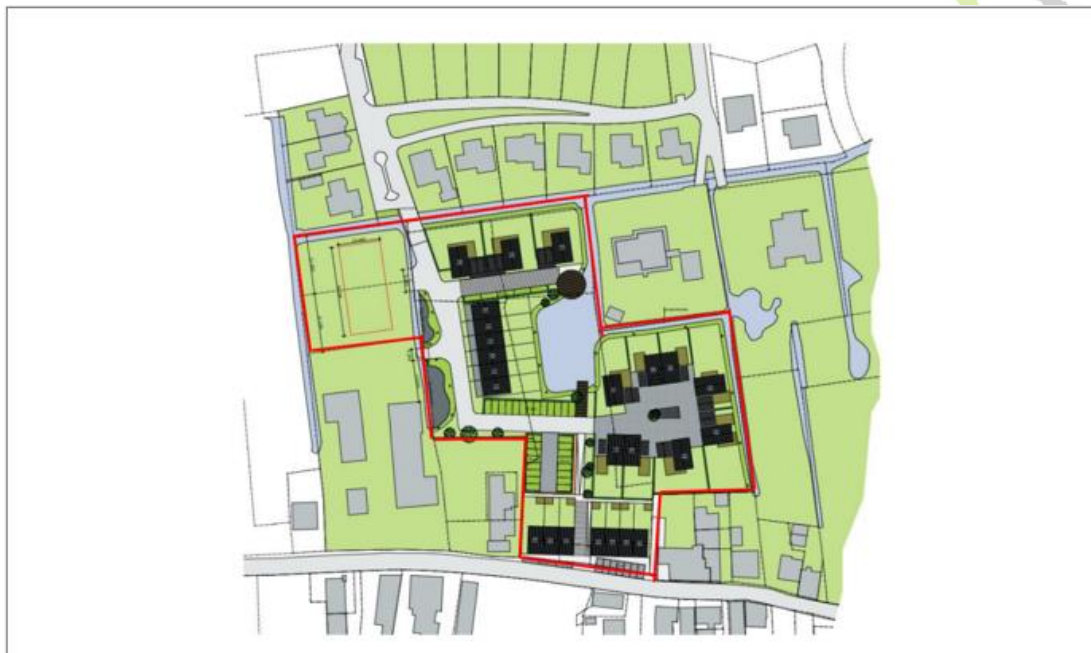
*Figuur 2: Ontwerptekening van de nieuwe inrichting van het. Bron: opdrachtgever*

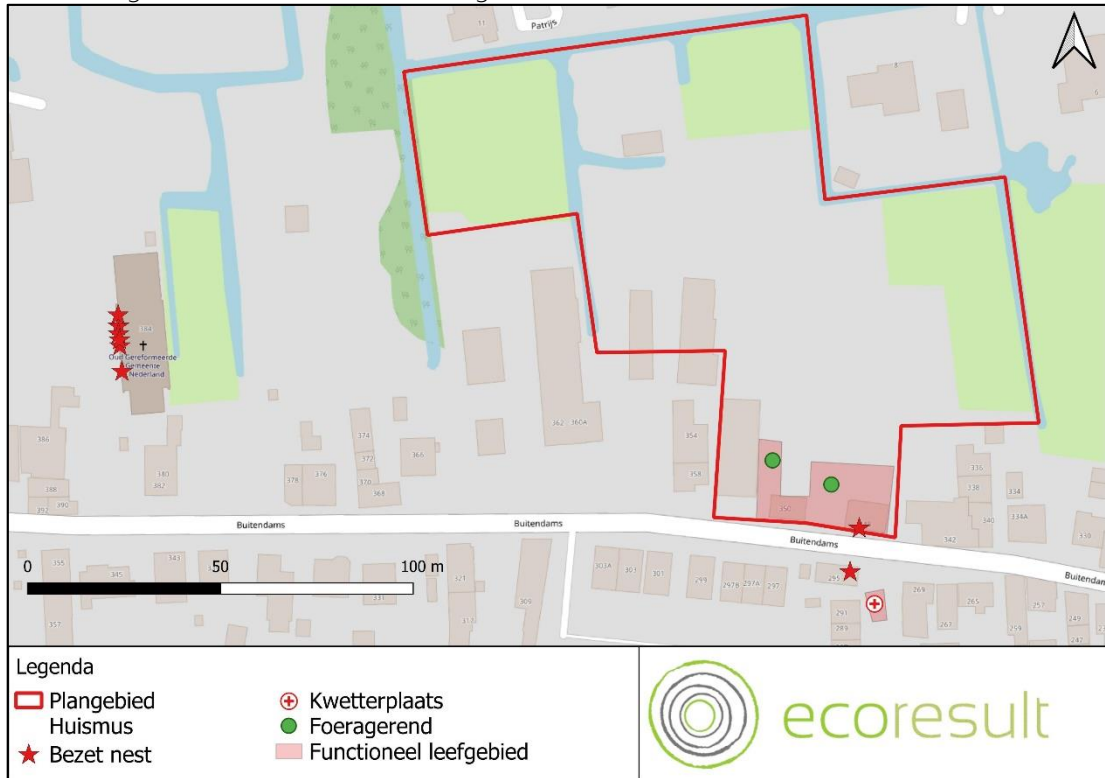
Figuur 4: Waarnemingen van huismus en waargenomen gedrag. Kaartbron: Openstreetmap

Tijdens alle veldbezoeken in het kader van het huismusonderzoek (Tabel 1) werden 18 waarnemingen van huismus verricht, zie Figuur 4.

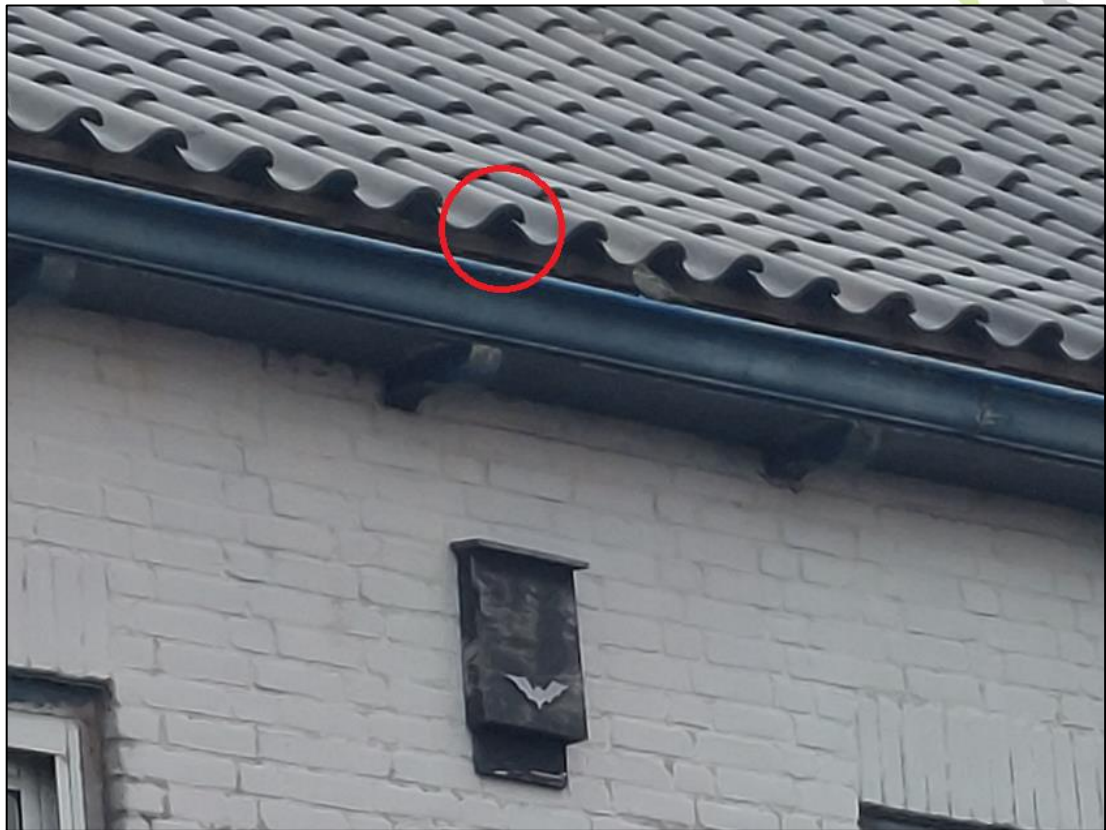
- Binnen het plangebied is aangetroffen:
  - 1 vaste rust- en verblijfplaats. De locaties van deze vaste rust- en verblijfplaatsen staat weergegeven in Tabel 6. Zie ook Figuur 5 voor een afbeelding van deze nestplaats.
- Buiten het plangebied is aangetroffen:
  - 10 vaste rust- en verblijfplaatsen. De locaties van deze vaste rust- en verblijfplaatsen staat weergegeven in Tabel 6.

*Figuur 5: Nestplaats huismus in het plangebied (rood omcirkeld) met mannetje huismus zichtbaar in de dakgoot.  
Foto: W. Mans-Naaijer | Ecoresult B.V.*

- Per vaste rust- en verblijfplaats die verloren gaat dienen alternatieve verblijfplaatsen te worden aangeboden. Doordat 1 vaste rust- en verblijfplaats van huismus verdwijnen dienen er ten minste 2 alternatieve verblijfplaatsen te worden gerealiseerd.

- Per vaste rust- en verblijfplaats die verloren gaat dienen er 2 alternatieve verblijfplaatsen te worden aangeboden. Doordat 1 vaste rust- en verblijfplaats van huismus verdwijnt dienen er ten minste 2 alternatieve verblijfplaatsen te worden gerealiseerd. Dit kan worden gedaan door (een combinatie van) een van de onderstaande oplossingen:

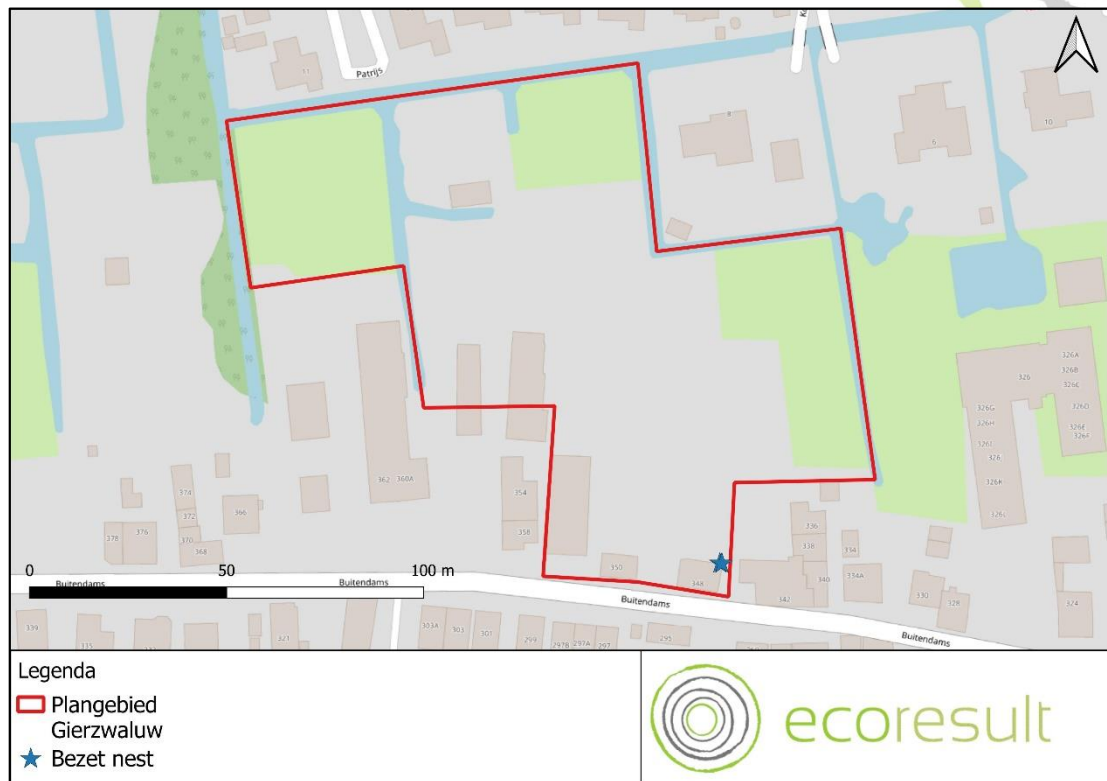
Figuur 6: Waarnemingen van gierzwaluw en waargenomen gedrag. Kaartbron: Openstreetmap.

Tijdens alle veldbezoeken in het kader van het gierzwaluwonderzoek (Tabel 2) werden 5 waarnemingen van gierzwaluw verricht (zie Figuur 6).

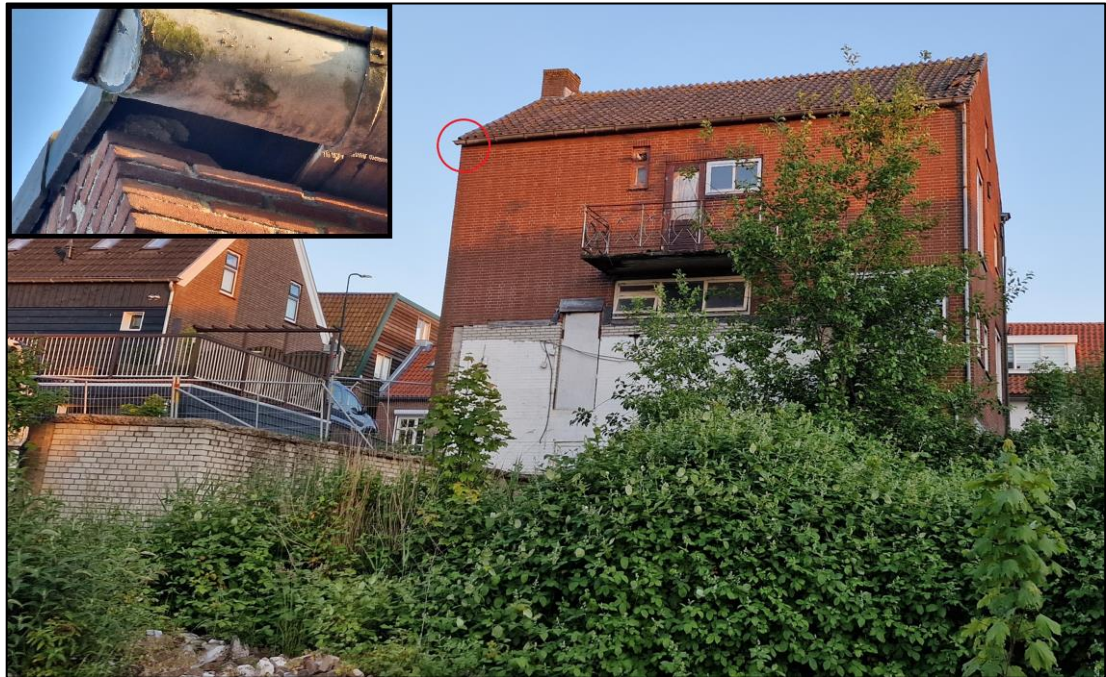
| Type verblijfplaats | Adres | Opmerkingen |
|---|---|---|
| Bezet nest | Buitendams 348 | Achterzijde, noordoostelijke hoek tegen kopgevel aan. Onder dakgoot/dakbeschot mist een plank wat fungeert als invliegopening. Zie ook Figuur 7. |
| Bezet nest | Buitendams 348 | Achterzijde, noordoostelijke hoek tegen kopgevel aan. Onder dakgoot/dakbeschot mist een plank wat fungeert als invliegopening. Beide nesten maken dus gebruik van dezelfde invliegopening. Twee nesten op basis van vier invliegende vogels (zonder tussentijds uitvliegen). Zie ook Figuur 7. |

*Figuur 7: Nestlocaties in het plangebied gezien vanaf het terrein (rood omcirkeld), met de invliegopening weergegeven in de inzet linksboven. Foto's: B. Verhoeven | Ecoresult B.V.*

- Per vaste rust- en verblijfplaats die verloren gaat dienen er 3 alternatieve verblijfplaatsen te worden aangeboden. Doordat 3 vaste rust- en verblijfplaatsen van gierzwaluw verdwijnen dienen er ten minste 9 alternatieve verblijfplaatsen te worden gerealiseerd.
- De voorzieningen dienen van permanente aard te zijn. Dit wordt gedaan op de volgende manier
  - Het type nestkast wat wordt gebruikt is van duurzaam materiaal. Geschikte kasten zijn: Gierzwaluwkast IB GZ 10<sup>14</sup>, of vergelijkbaar (De kast dient van houtbeton of een duurzaam type hout te zijn. Het bodemoppervlak van de kast dient een oppervlakte te hebben van minimaal 350 cm<sup>2</sup>).

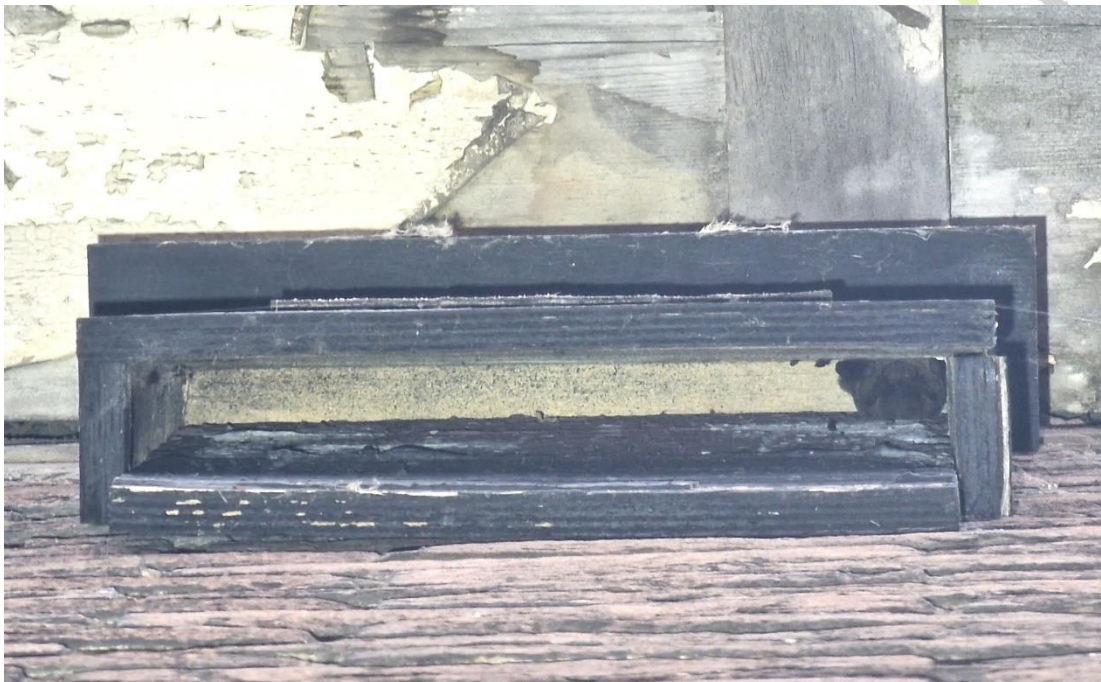
*Figuur 11: Eén van de aangetroffen gewone dwergvleermuizen in een vleermuiskast aan de bebouwing (in dit geval aan de voorzijde van Buitendams 350). Foto: B. Verhoeven | Ecoresult B.V.*

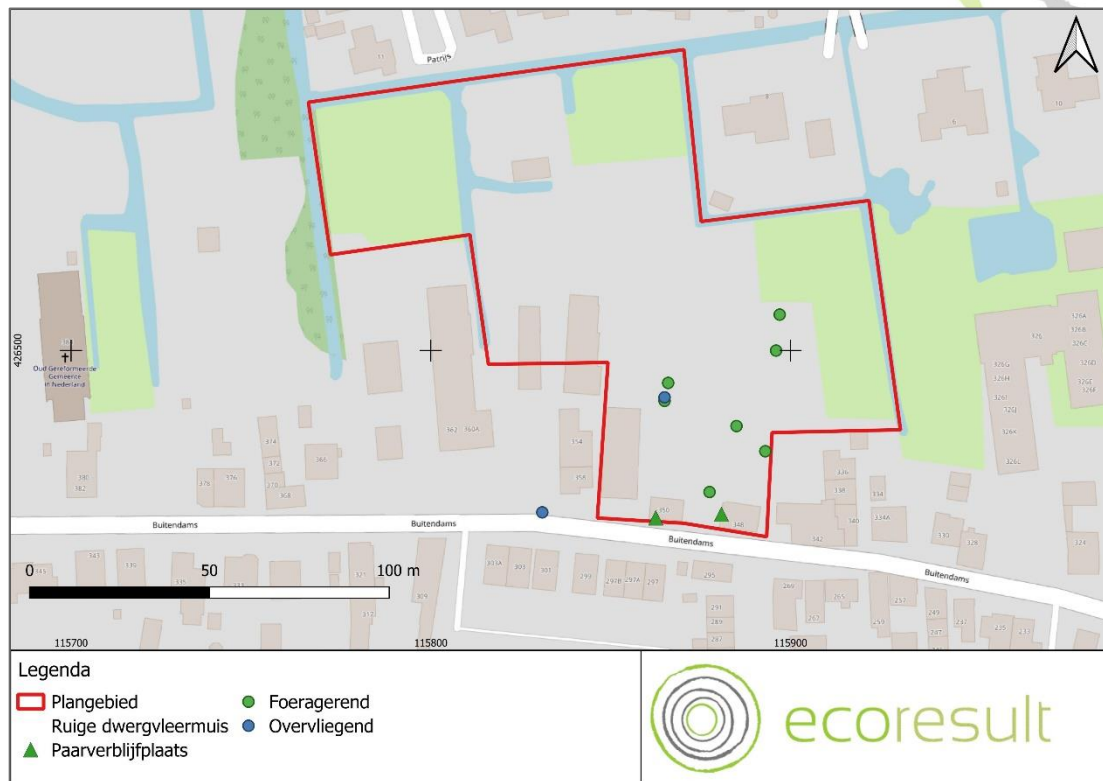
Figuur 12: Waarnemingen van ruige dwergvleermuis en waargenomen gedrag. Kaartbron: Openstreetmap.

Tijdens alle veldbezoeken in het kader van het vleermuisonderzoek (Tabel 4) zijn 13 waarnemingen van ruige dwergvleermuizen verricht (zie Figuur 12): 7 in het voorjaar en 6 in het najaar.

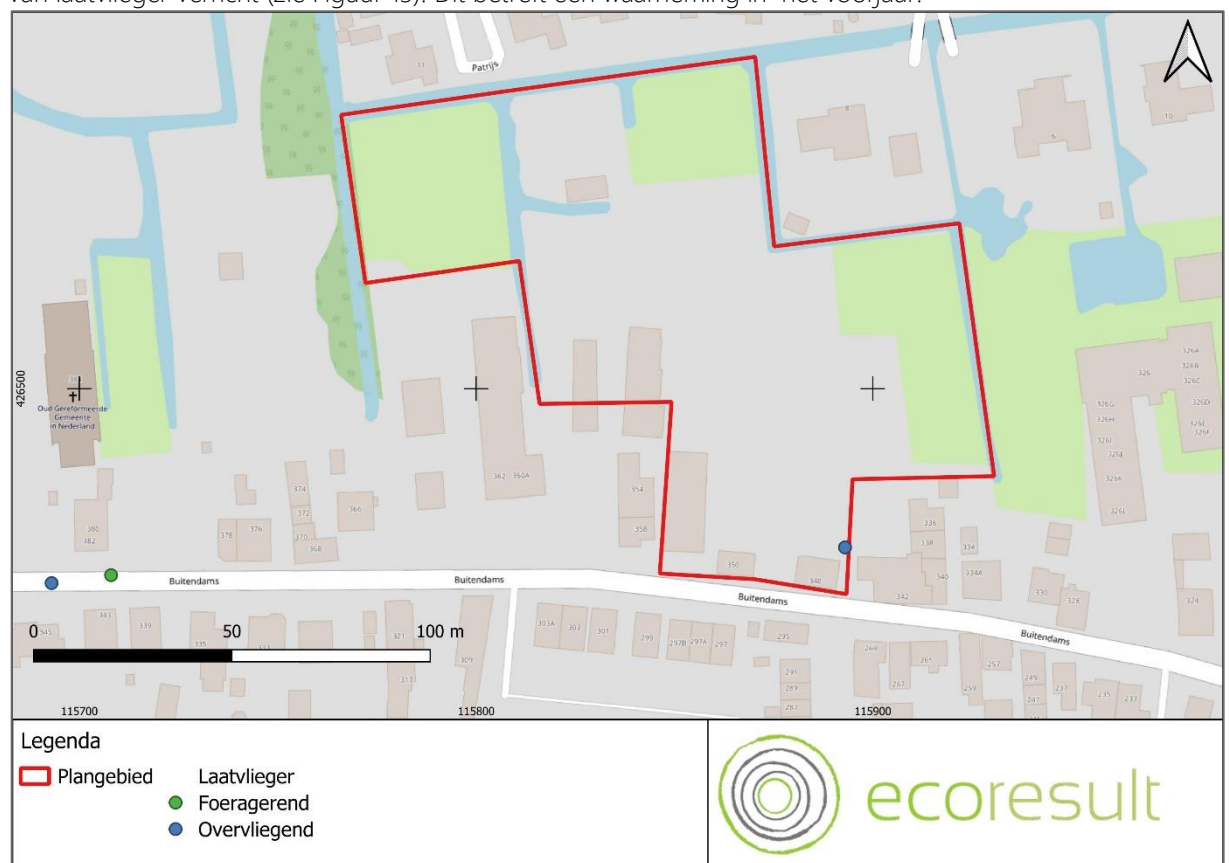
Figuur 13: Waarneming van laatvlieger en waargenomen gedrag. Kaartbron: Openstreetmap.

Tijdens alle veldbezoeken in het kader van het vleermuisonderzoek (Tabel 4) is één waarneming van laatvlieger verricht (zie Figuur 13). Dit betreft een waarneming in het voorjaar.

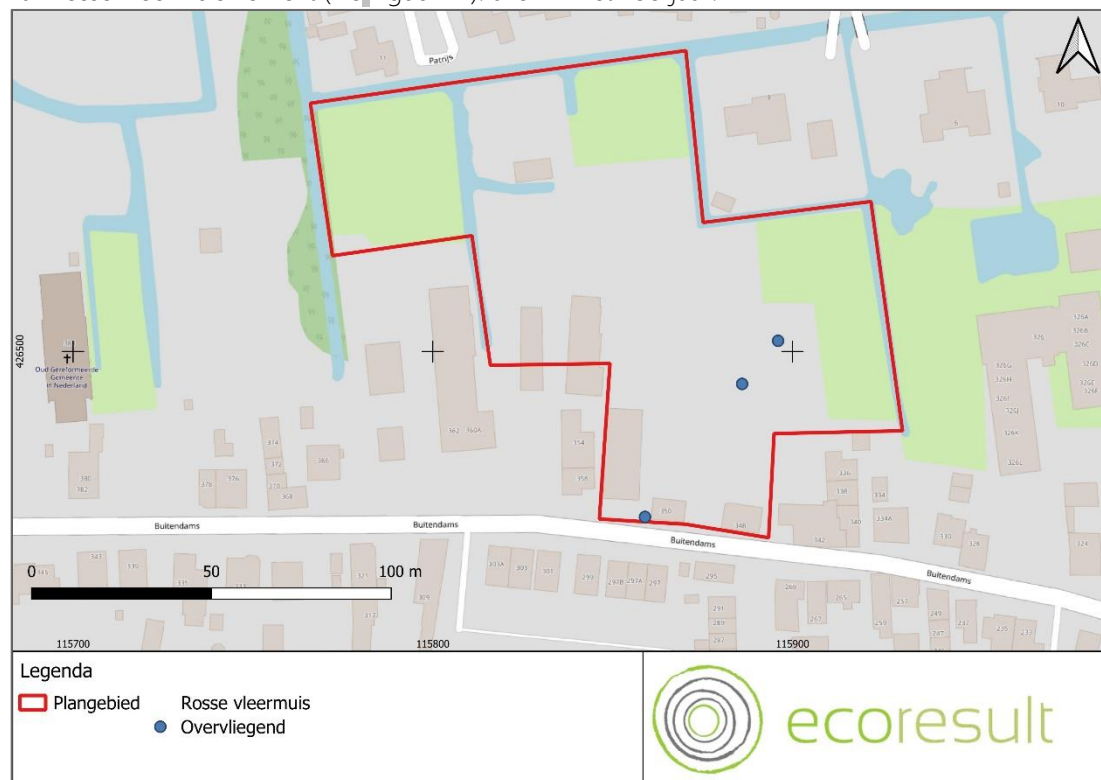
Figuur 14: Waarnemingen van rosse vleermuis en waargenomen gedrag. Kaartbron: Openstreetmap.

Tijdens alle veldbezoeken in het kader van het vleermuisonderzoek (Tabel 4) zijn 3 waarnemingen van rosse vleermuis verricht (zie Figuur 14): allen in het voorjaar.

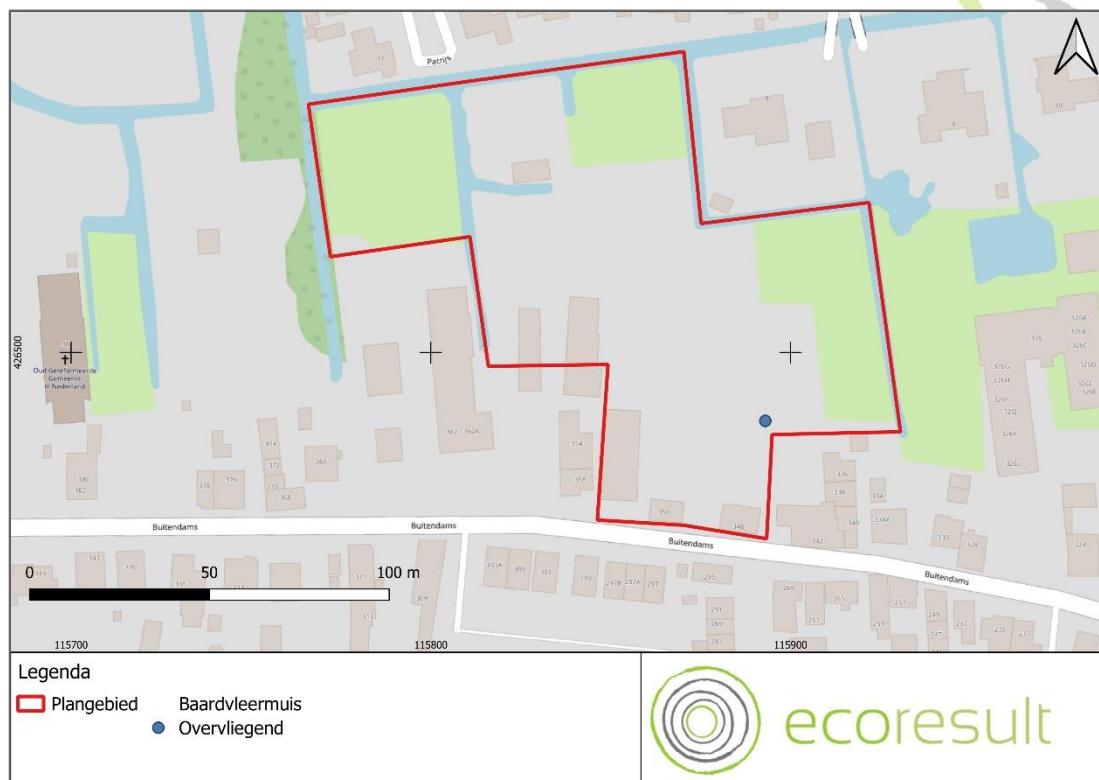
Figuur 15: Waarneming van baardvleermuis en waargenomen gedrag. Kaartbron: Openstreetmap.

Tijdens alle veldbezoeken in het kader van het vleermuisonderzoek (Tabel 4) is één waarneming van baardvleermuis verricht (zie Figuur 15). Dit betreft een waarneming in het voorjaar.
