Vooronderzoek (bodem)

**Bestemmingsplan Buitendams 37-47 te
Hardinxveld-Giessendam**

projectnummer 0452946.100
definitief revisie 00
7 juni 2022

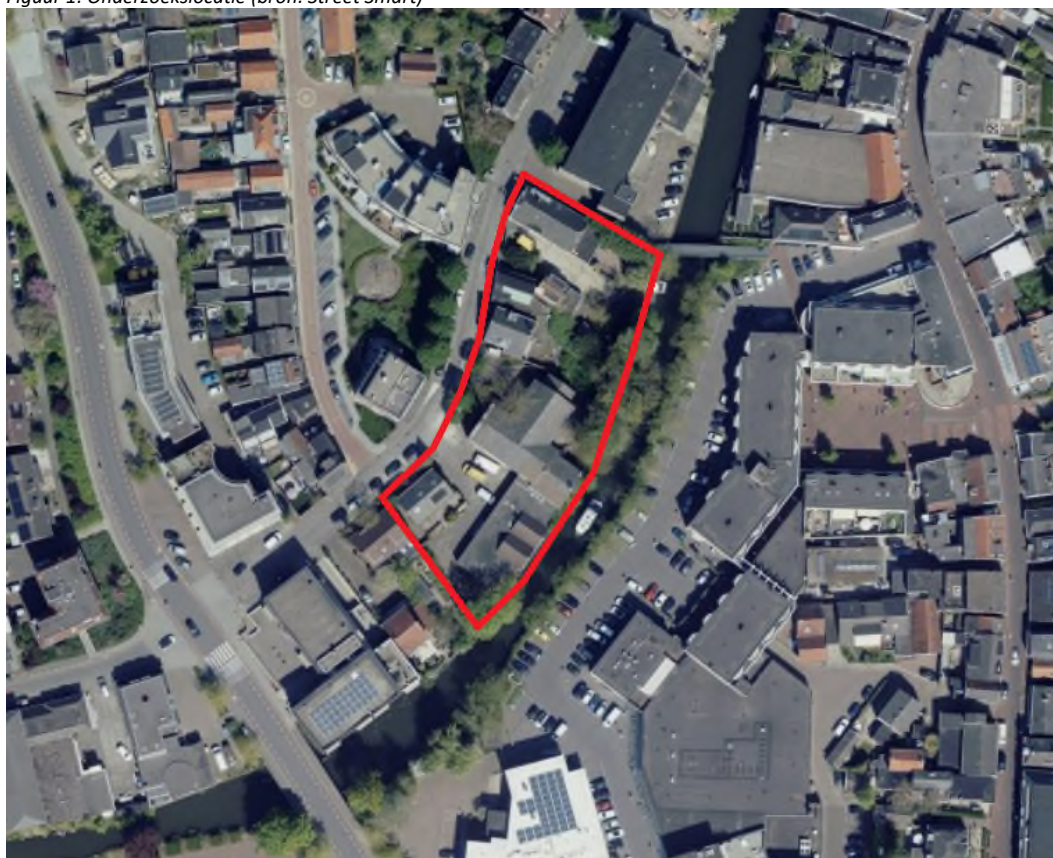
Figuur 1: Onderzoekslocatie (bron: Street Smart)

Het plangebied is in het centrum van de woonkern Hardinxveld-Giessendam gesitueerd. Het plangebied wordt omsloten door de wegen Buitendams (westzijde) en Klein Diepje (noordzijde) en de waterloop Giessen (oostzijde). Het plangebied heeft in totaal een oppervlakte van 3.500 m² en is momenteel braakliggend. De onderzoekslocatie betreft het gebied binnen de rood weergegeven lijn op de onderstaande figuur. De gebouwen binnen de rood weergegeven lijn zijn inmiddels gesloopt. Het appartementencomplex, inclusief de ondergrondse parkeerplaats, zullen op een oppervlakte van ca. 2.000 m² gerealiseerd gaan worden.

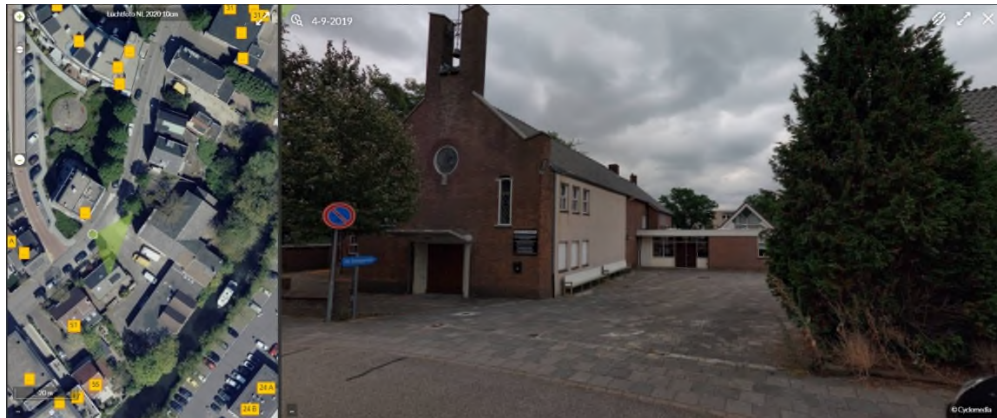
Figuur 3: Foto voormalig kerkgebouw (bron: Topotijdreis.nl)

Op 2 mei 2022 is ten behoeve van het vooronderzoek door de heer M.A.W. Koman een terreinverkenning uitgevoerd. Tijdens de terreinverkenning blijkt dat de locatie volledig braakliggend is, met wat lage vegetatie aan de oostzijde van het plangebied uitgezonderd. Het plangebied is onverhard. Opvallend zijn de puin- en baksteenbrokken en verhardingstegels die heterogeen verspreid worden aangetroffen binnen het plangebied, hoofdzakelijk langs de randen. Dit zijn restanten van de recentelijk gesloopte bebouwing binnen het plangebied. De verhardingstegels doen vermoeden dat het plangebied (deels) voorzien was van een verharding. Op de volgende figuur uit Streetsmart (d.d. 4 september 2019) wordt dit vermoeden bevestigd.

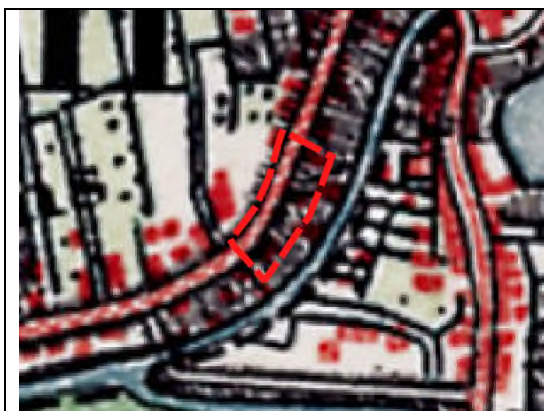
Figuur 4: topografische kaart uit omstreeks 1900

Op de historisch kaarten is zichtbaar dat het plangebied binnen het historisch centrum van Hardinxveld-Giessendam is gelegen en sinds 1900 altijd bebouwd is geweest. Tot aan circa 2019-2020 heeft op de locatie bebouwing gestaan, waaronder woningen, kantoorruimten en sinds de jaren '30 een kerkgebouw.
