# **VERKENNEND BODEMONDERZOEK**

PARALLELWEG 109 TE HARDINXVELD

**Documentnummer** : 20210411-D-VO-1

**Datum** : 27-01-2022

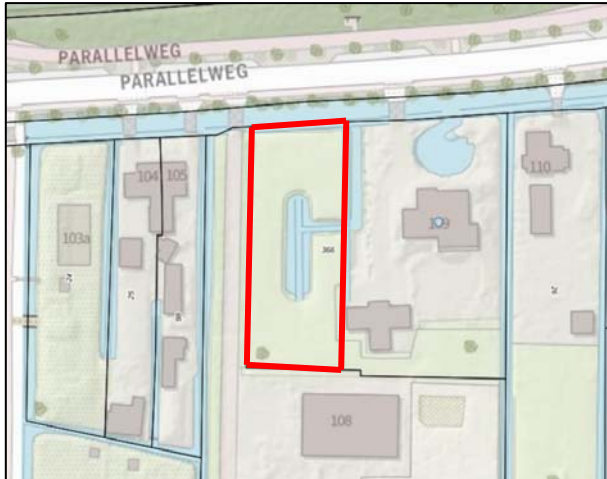
Afbeelding 1) Onderzoekslocatie ter plaatse van de rode lijn

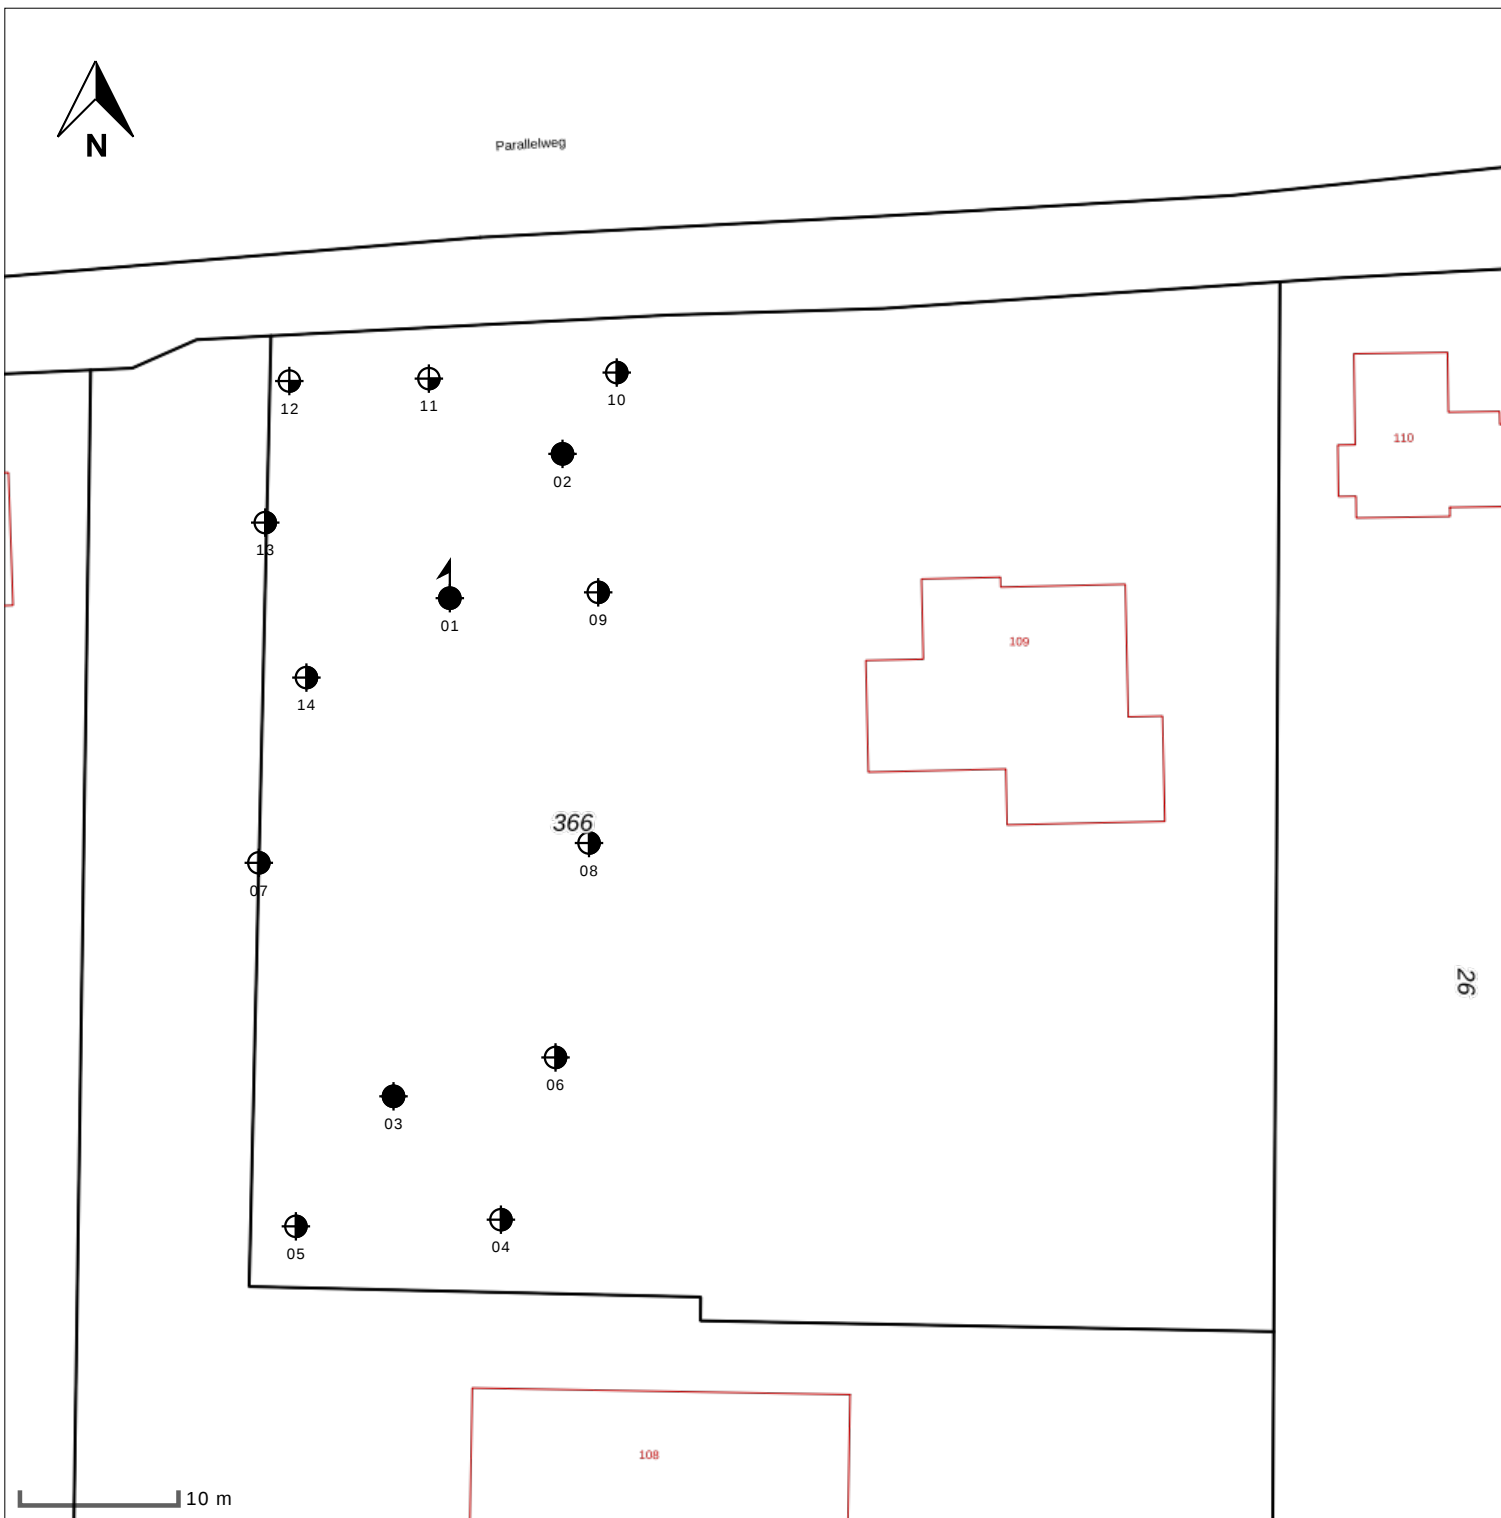
### **Situatietekening met boringen**

De locaties van de boringen en de peilbuis zijn bijgevoegd als bijlage A.

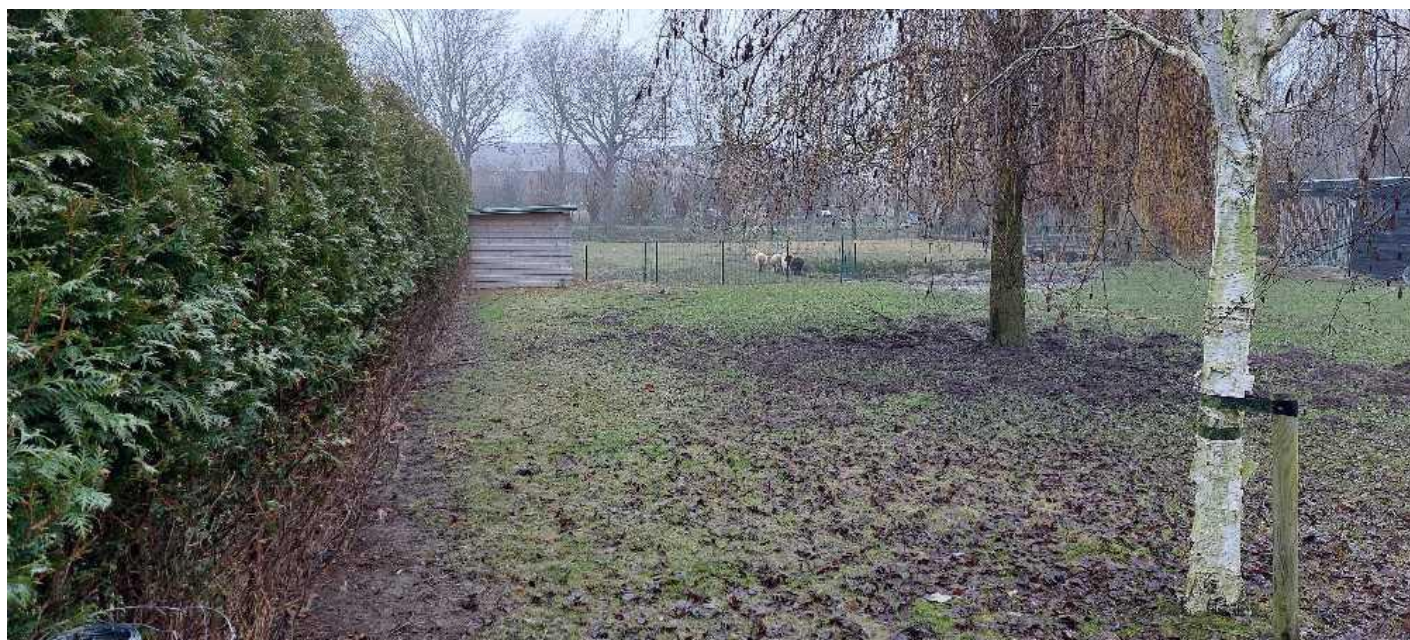
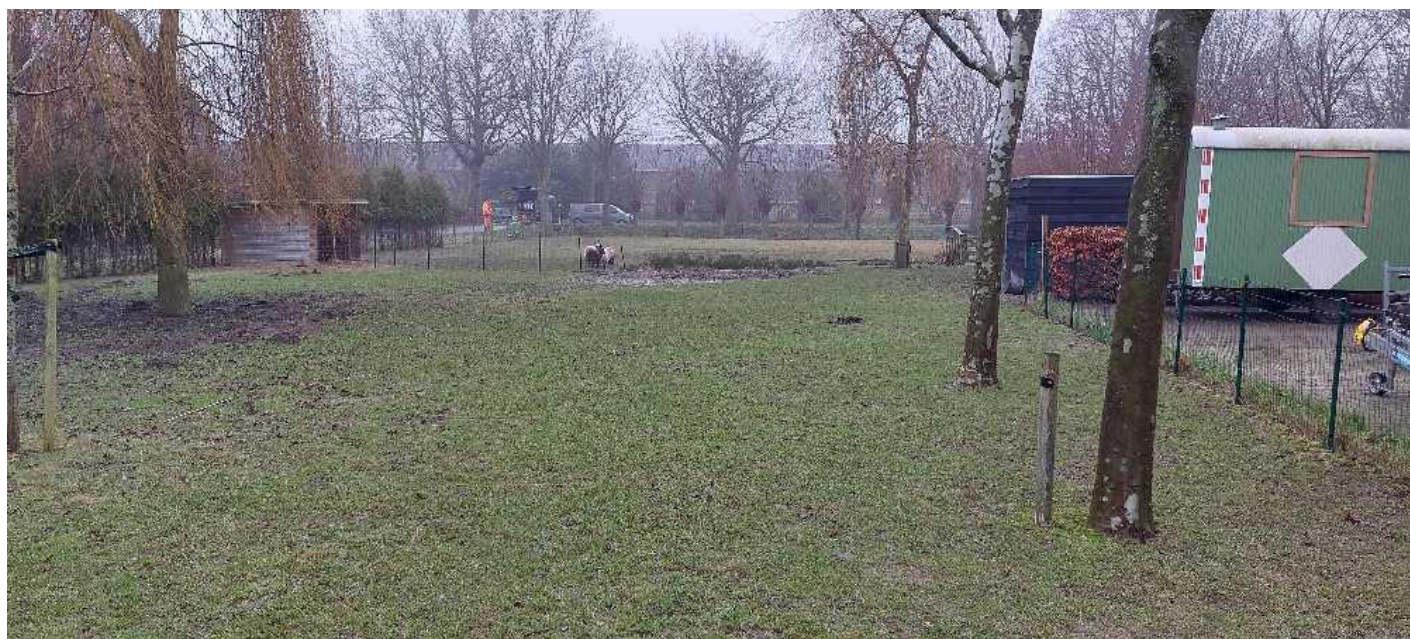
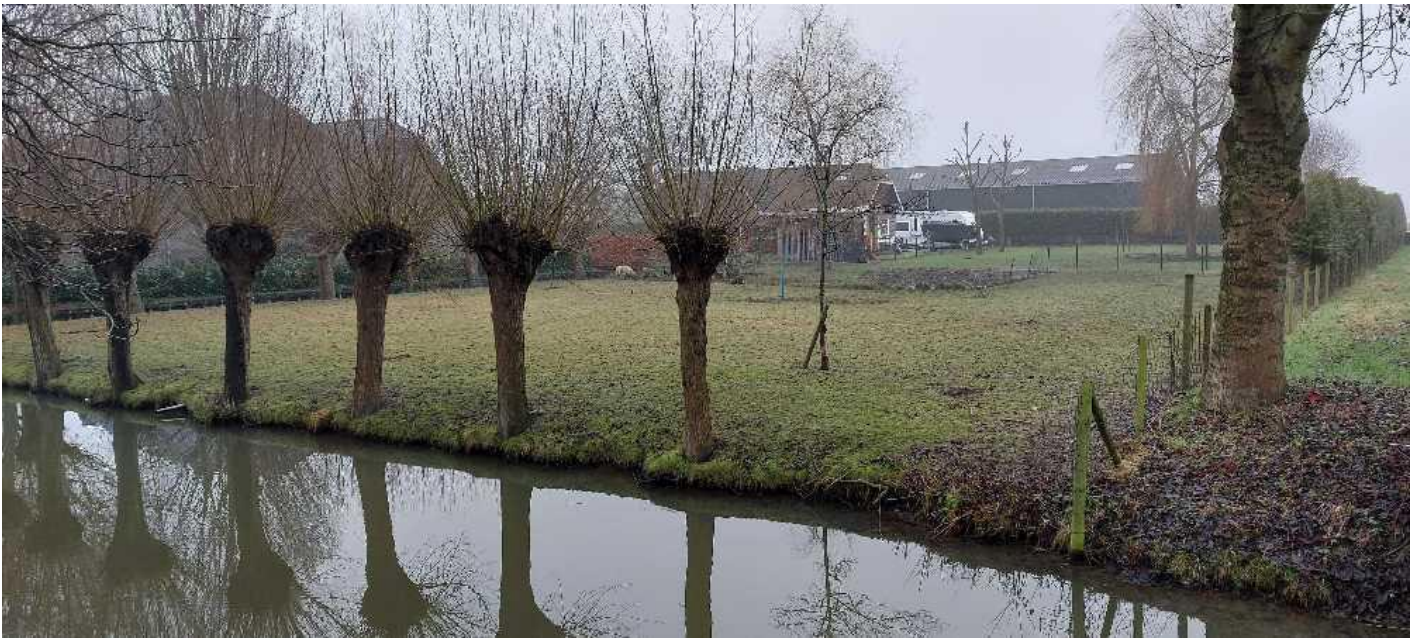
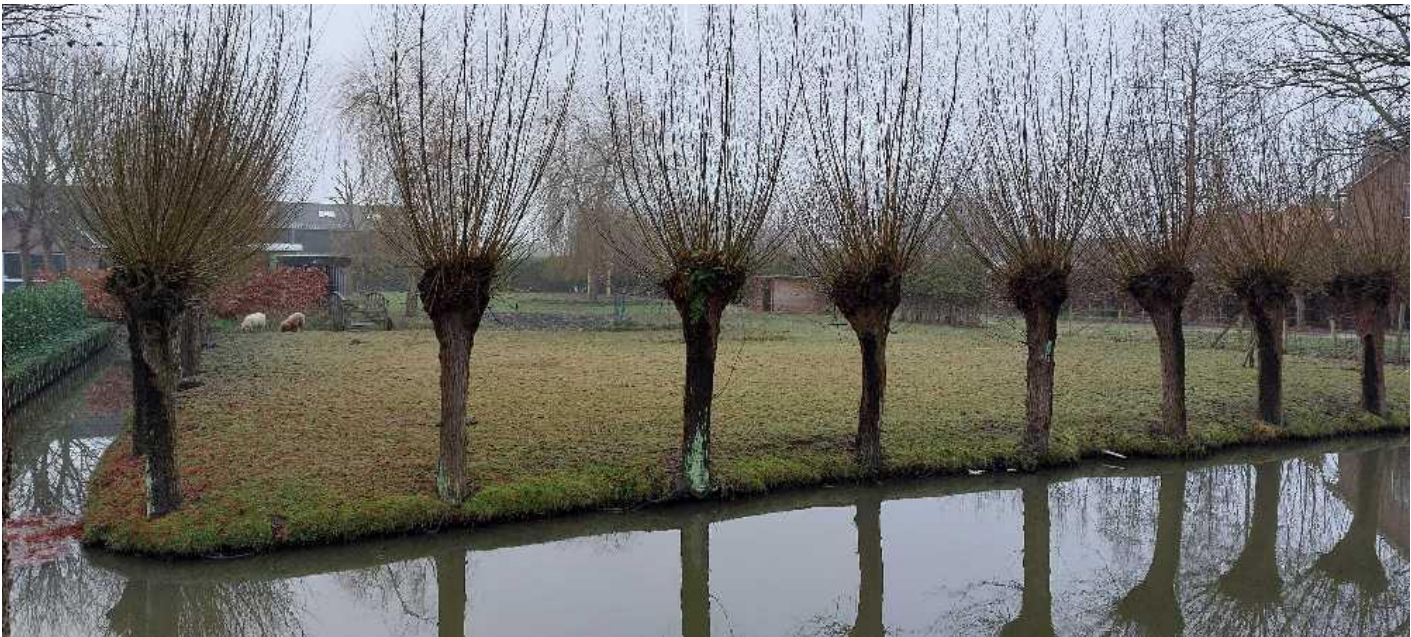
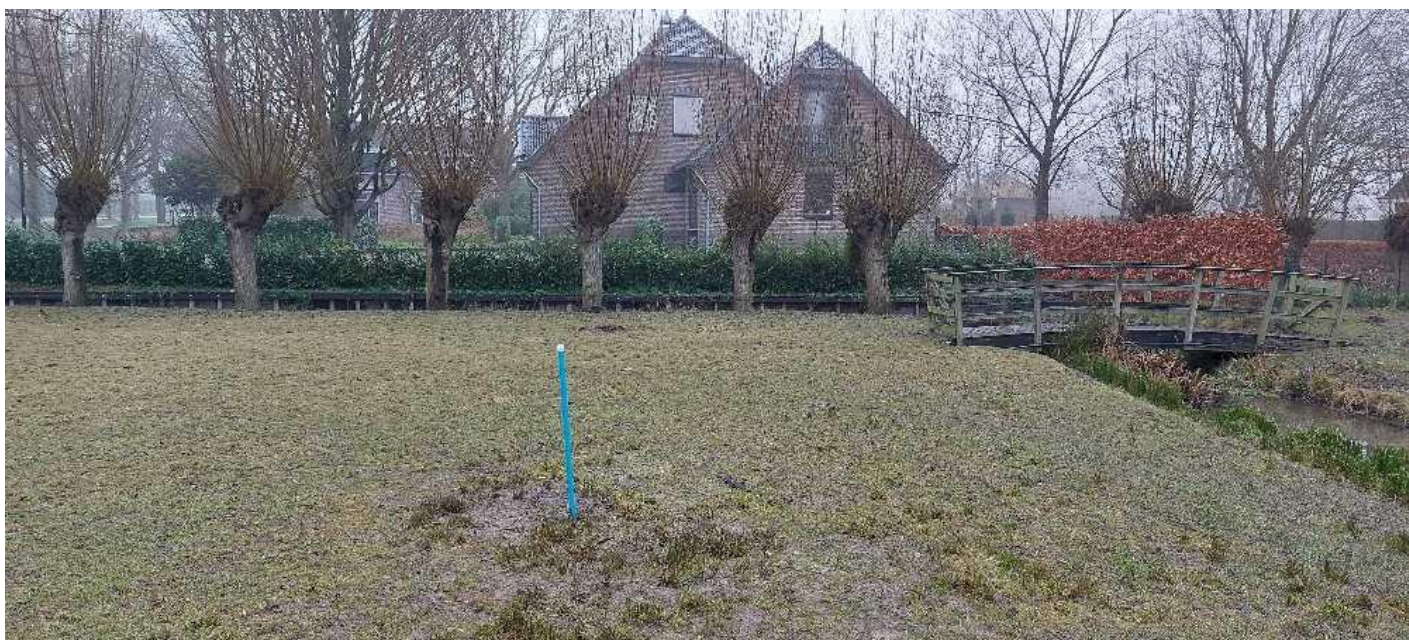
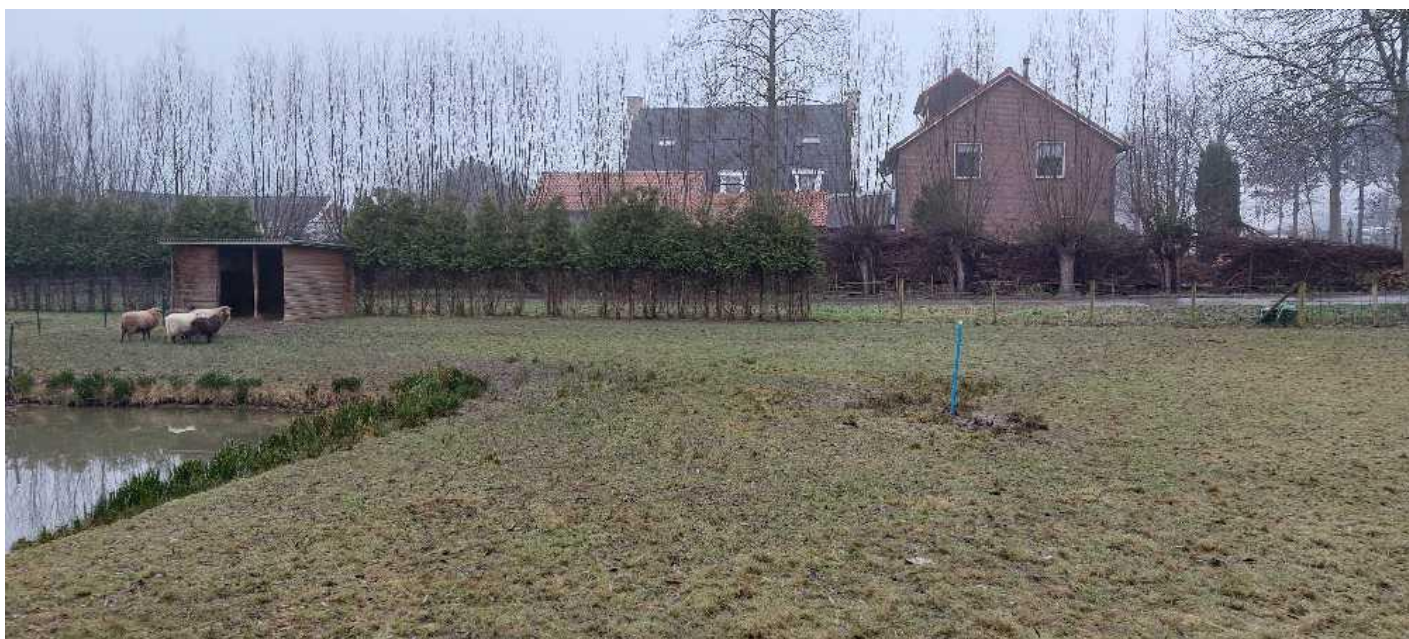
### **Afbeeldingen**

De onderzoekslocatie betreft een weiland/gazon met in het midden een vijver. Het terrein is onverhard en bestaat uit gras met bomen.

- De onderzoekslocatie bestaat uit een weiland met daaromheen bomen. Aan zowel de west als zuidzijde is er een afrastering aanwezig. Ten noorden en noordoosten van de onderzoekslocatie is een watergang aanwezig met knotwilgen op de insteek. Op het midden terrein is een vijver aanwezig met een houten bruggetje aan de oostzijde. Ten westen van deze vijver is een schuilplaats voor de schapen aanwezig bestaande uit hout.
