**Verkennd bodemonderzoek ter plaatse  
van een locatie aan de Rivierdijk te  
Hardinxveld-Giessendam**

**Kenmerk:** MA170013.051.R01  
**Versie:** 1.0

**Datum rapport:** 9 oktober 2017

**Opdrachtgever:** Van Vulpen  
Postbus 231  
4200 AE Gorinchem

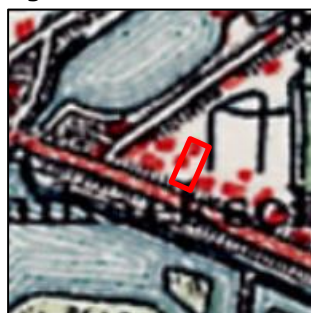
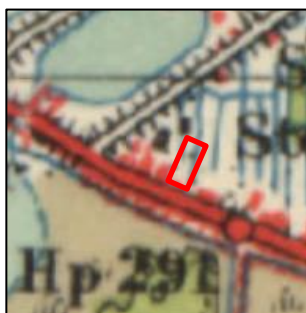
**Figuur 2.1 : Uitsneden historische kaarten**

Op basis van de geraadpleegde historische kaarten blijkt dat de Rivierdijk al in 1900 aanwezig was. Enkele uitsneden van historisch kaartmateriaal is opgenomen in onderstaande figuur 2.1.

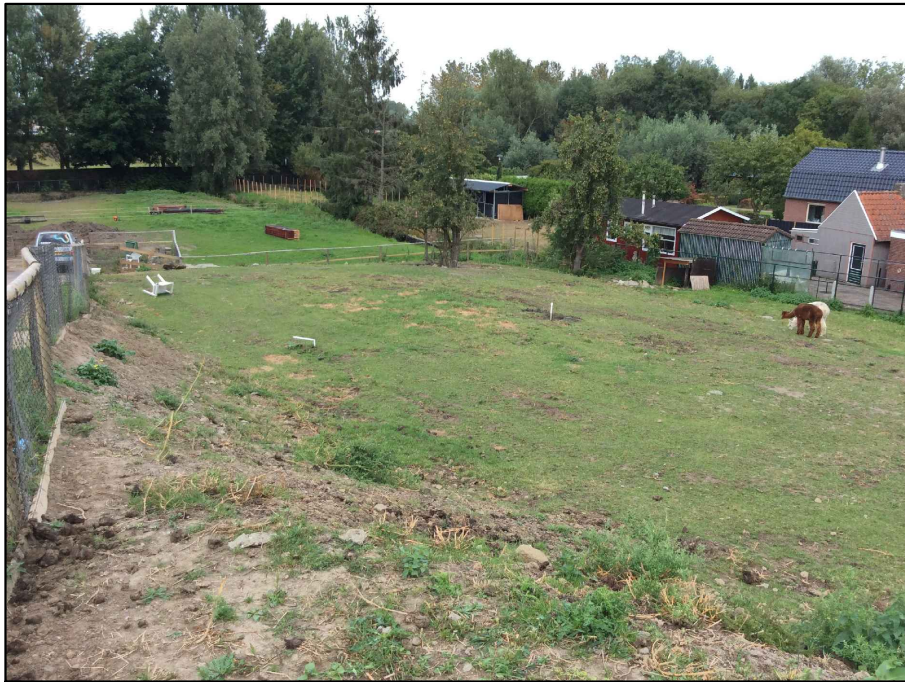
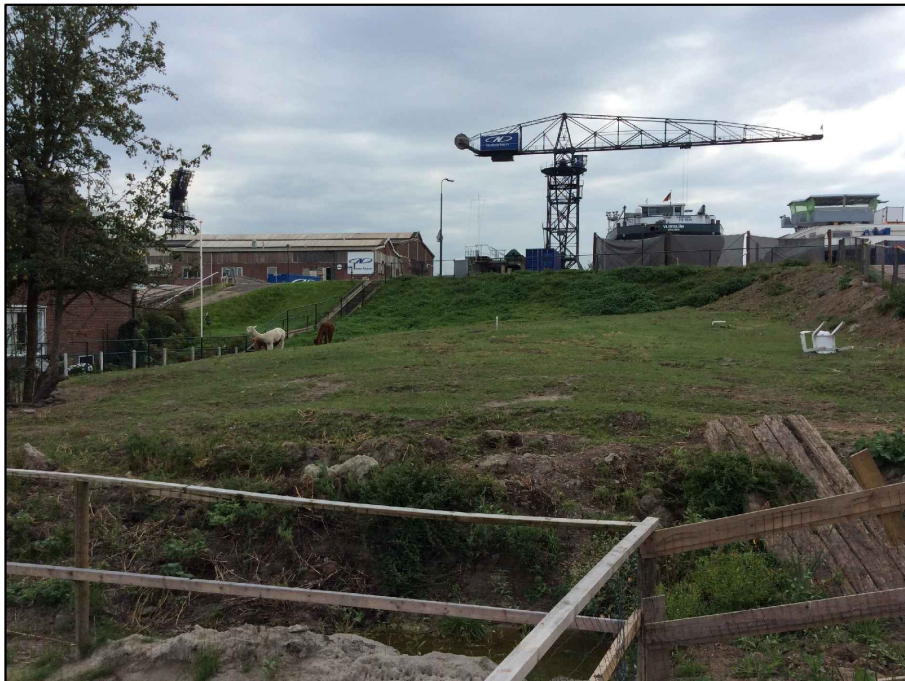
**Foto's**

Tijdens de visuele inspectie zijn enkele foto's gemaakt, die zijn toegevoegd in bijlage 2. Op basis van de visuele inspectie kan worden geconcludeerd dat zintuiglijk geen onderverdeling (wel/geen asbestverdacht materiaal) van de locatie kan worden gemaakt.

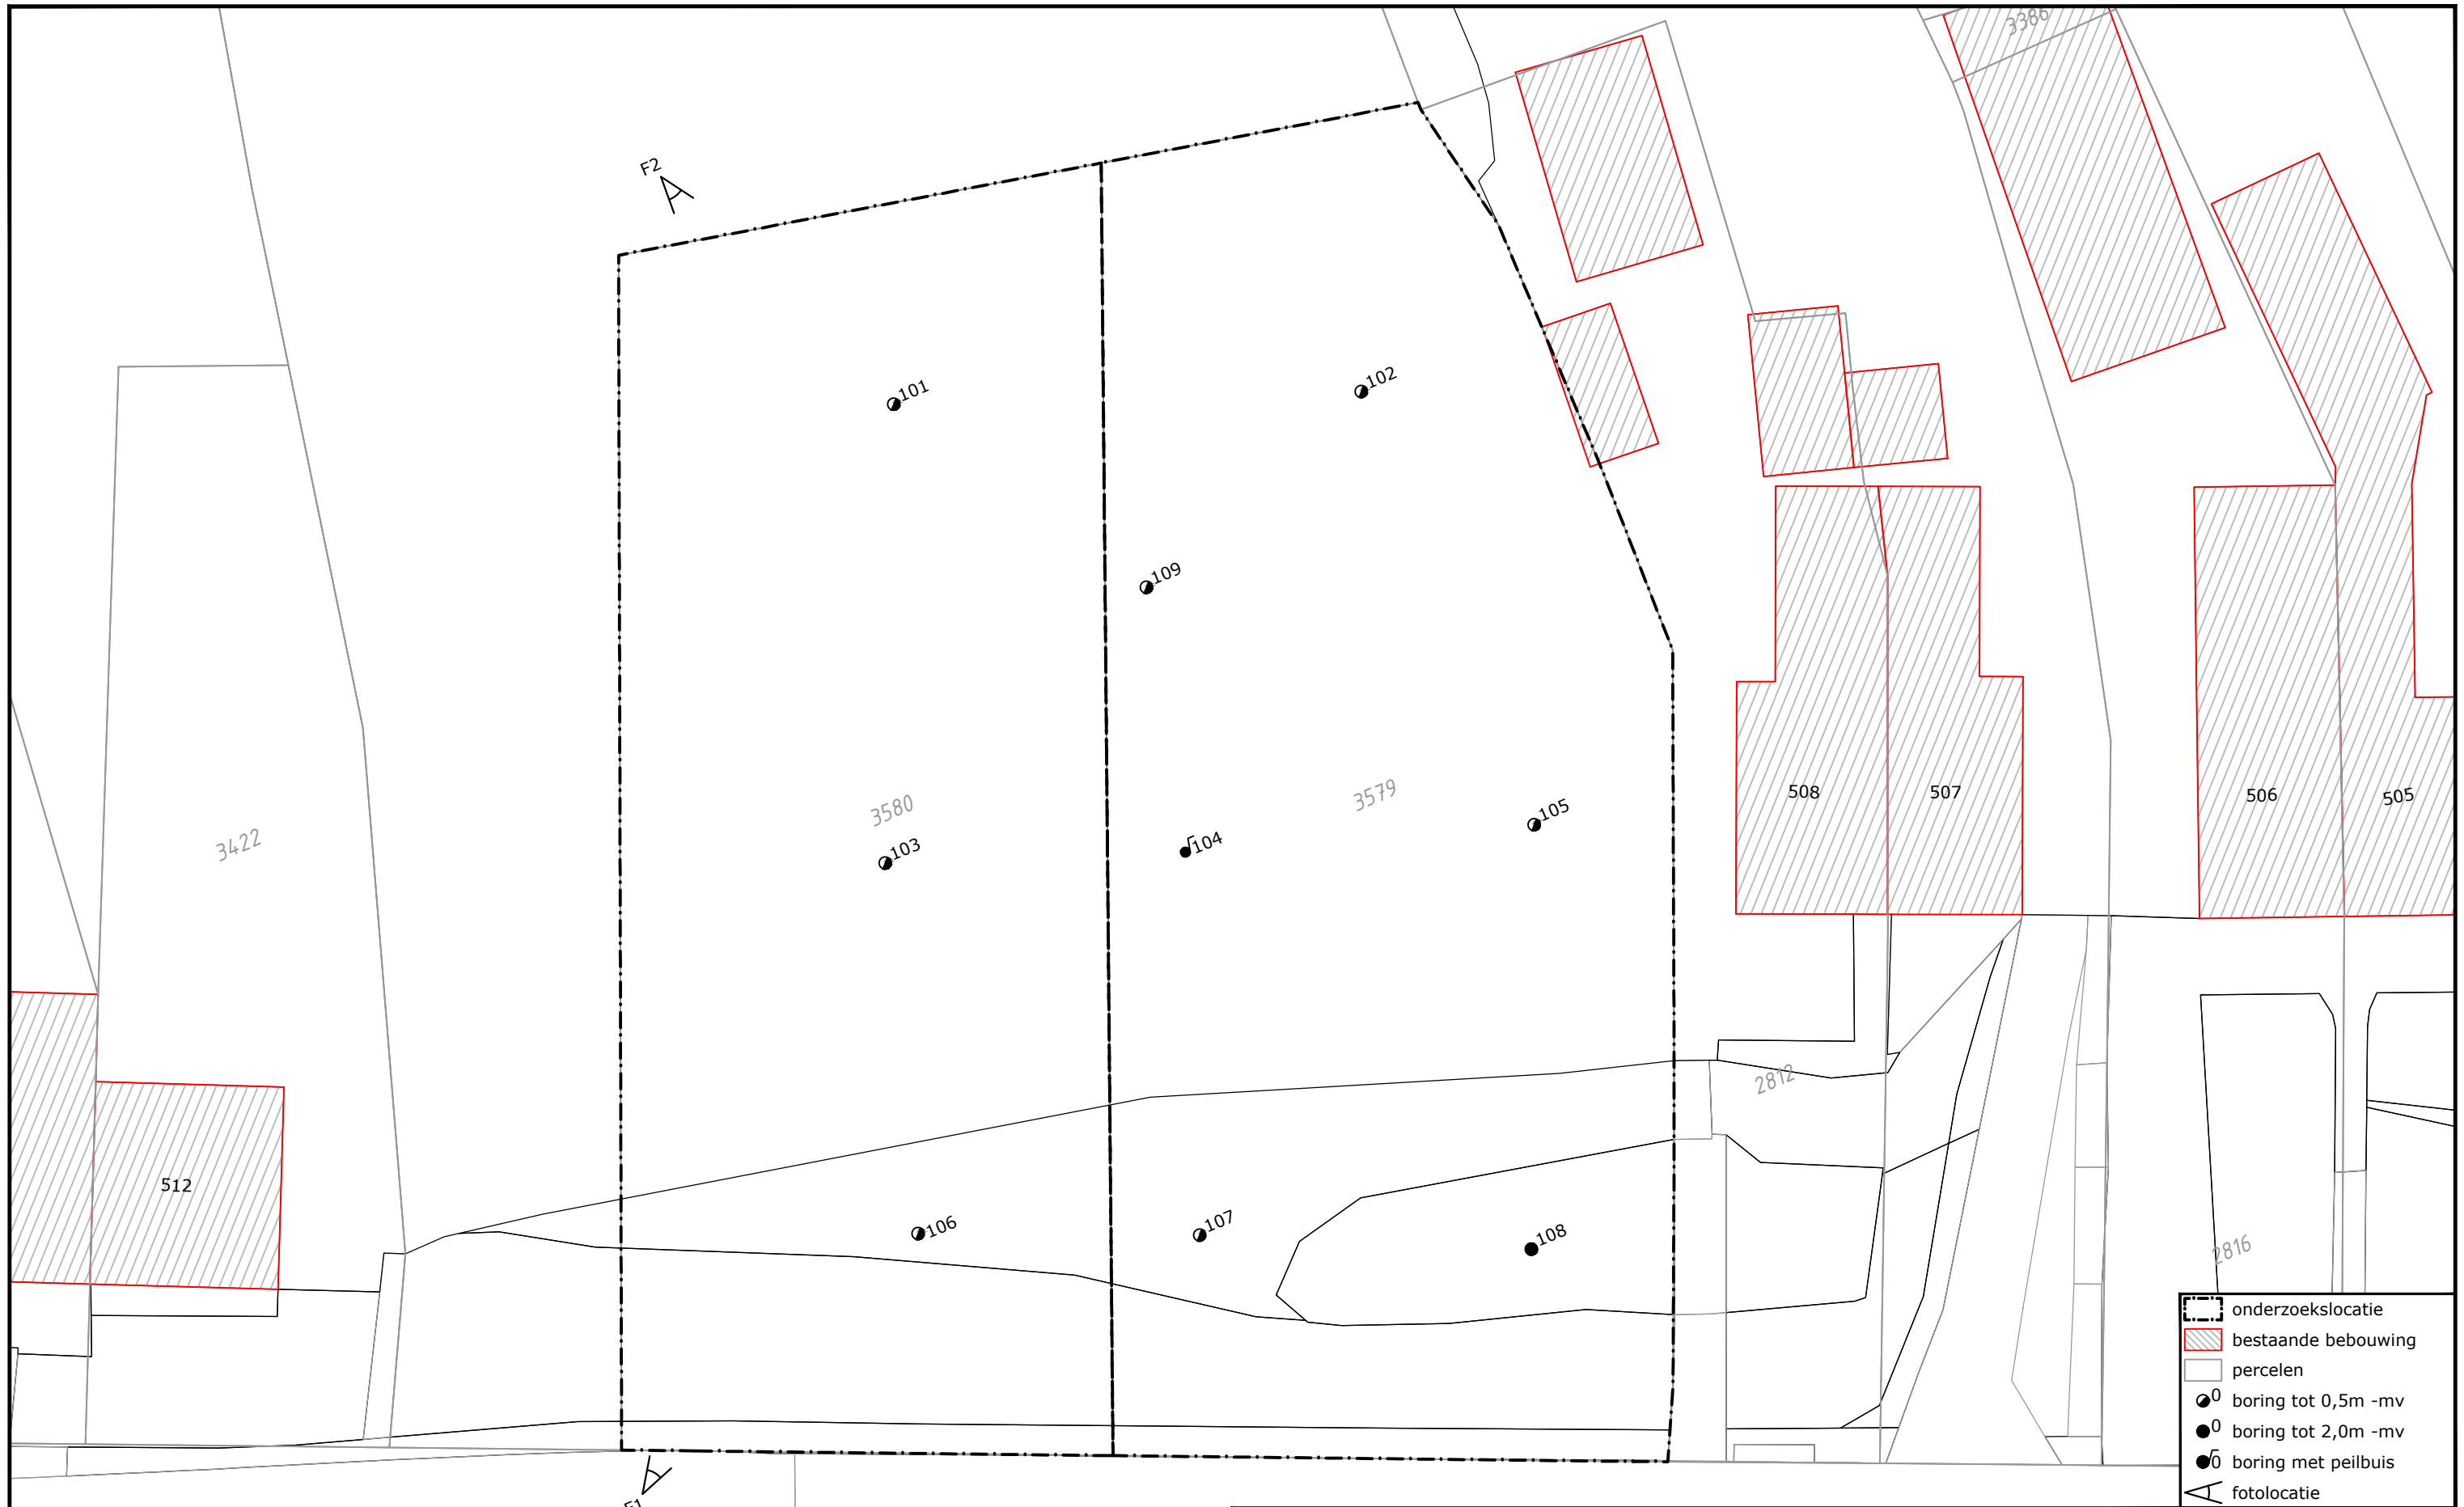
**Situatietekening**

In tabel 2.1.1 zijn enkele gegevens betreffende de onderzoekslocatie weergegeven. De regionale ligging is weergegeven in bijlage 1. In bijlage 8 is een situatietekening met daarop de ligging van de locatie opgenomen. Foto's van de locatie zijn opgenomen in bijlage 2.
