## Bolwerk te Papendrecht

Milieuhygiënisch vooronderzoek  
Verkennd milieukundig bodemonderzoek

Kenmerk : 2002N373/ISO/rap1  
Datum : 26 maart 2020

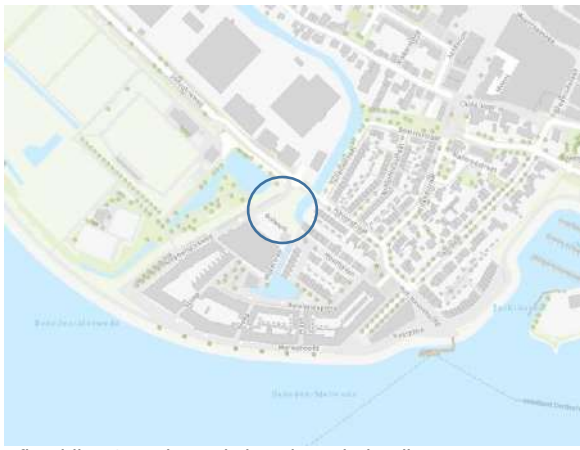
| Onderzoeksvraag | | |
|---|---|---|
| Belendingen | Alle richtingen | <p>Rondom de locatie is sprake van (nieuwbouw) woningen, waterpartijen en openbaar groen. Het openbaar gebied betreft het Bolwerk en de Slobbengorsweg.</p> <p>Afbeelding 2: onderzoekslocatie en belendingen (bron: IDDS Projectenkaart)</p> |
