## Nader onderzoek vleermuizen

In het kader van de Wet natuurbescherming

Plangebied: Complex 031 Schoolstraat, Papendrecht

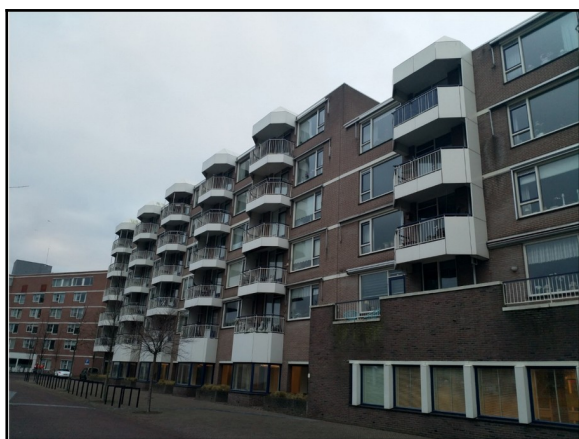
*Afbeelding 2: Impressie van de oostgevel van het appartementencomplex. Foto: C.E. Bakker | Ecoresult B.V.*

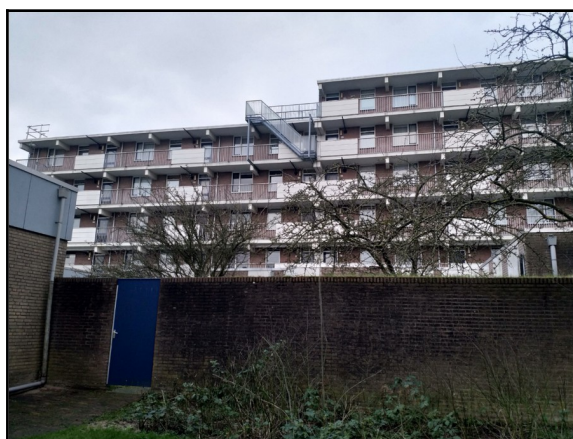
*Afbeelding 3: Impressie van de achterzijde (westzijde) van het appartementencomplex. Foto: C.E. Bakker | Ecoresult B.V.*

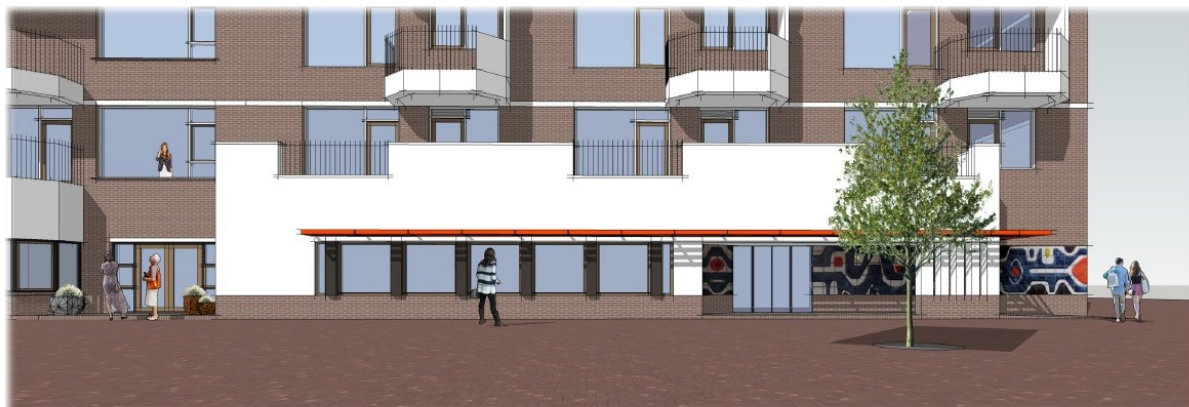
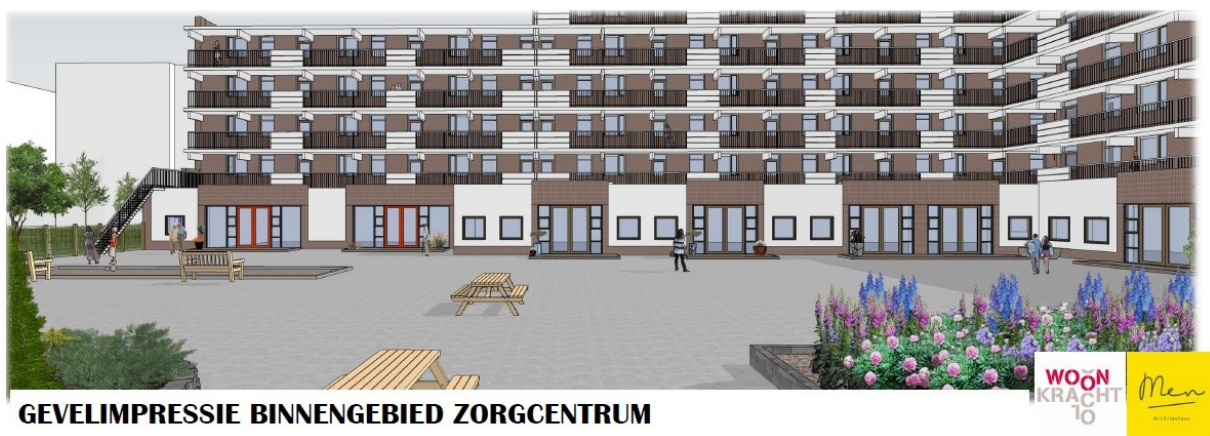
**GEVELIMPRESSIE PLEINZIJDE ENTREE ZORGCENTRUM**

**GEVELIMPRESSIE BINNENGEBIED ZORGCENTRUM**

Afbeelding 4: Een impressie van de voor- en achtergevels van het plangebied in de nieuwe situatie. Bron: Woonkracht 10 en Men Architectuur
