## Quick Scan NGE

Projectnummer: 364853

### Herinrichting

Burgemeester Keijzerweg 26 te Papendrecht

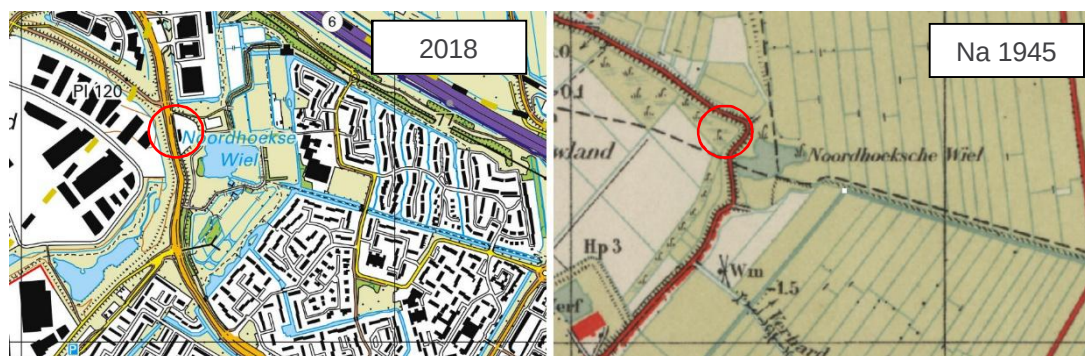
Figuur 1 TOPO tijdreis

De locatie ligt ten noordwesten van de Noordhoekse Wiel aan de Burgemeester Keijserweg 26 te Papendrecht. De RD-coördinaten van het projectgebied zijn globaal x / y 106.35 / 428.56 meter. In figuur 1 is een snede uit kaartmateriaal opgenomen van na 2018 links en 1945 rechts (TopoTijdreis).

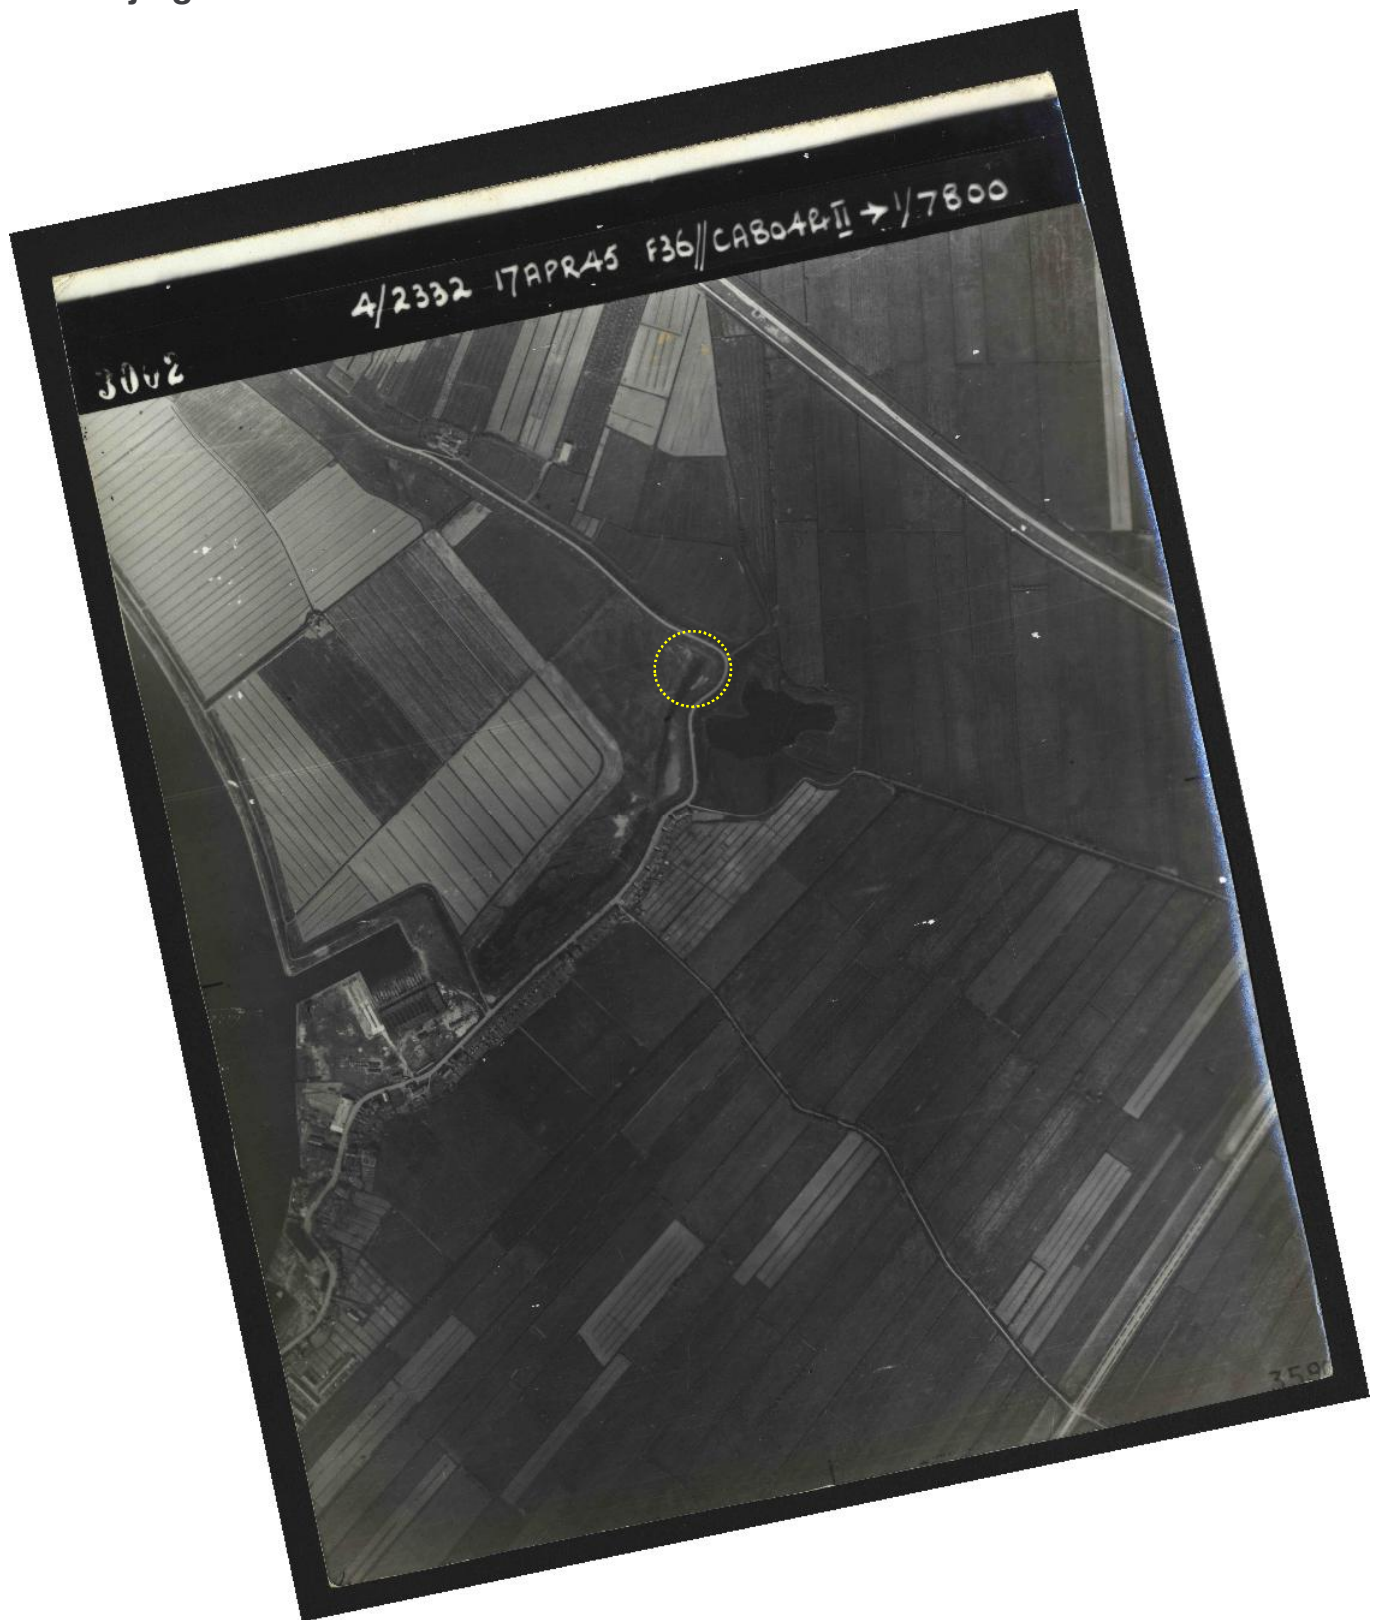
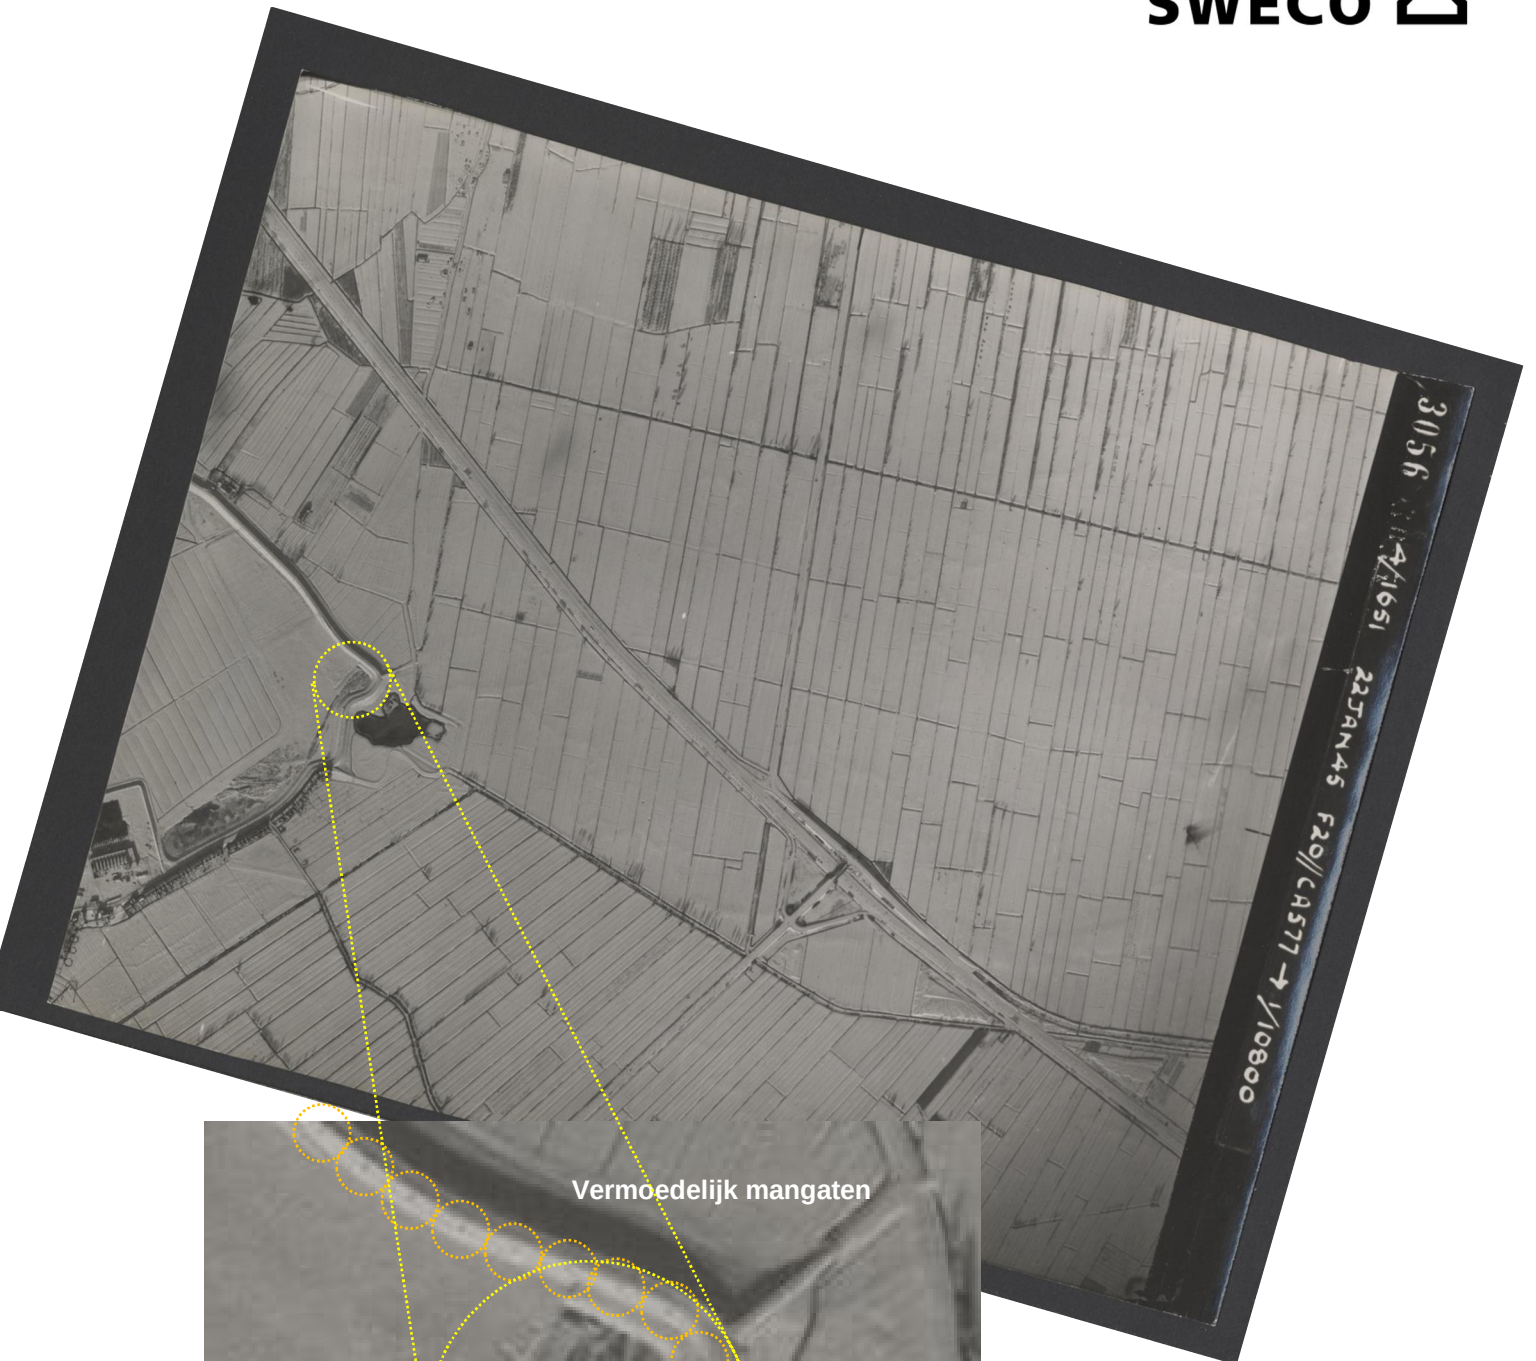
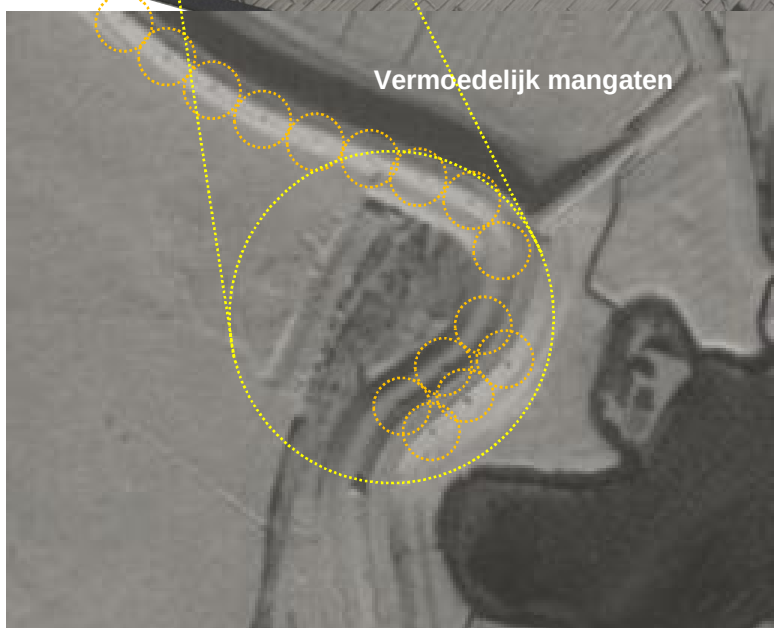
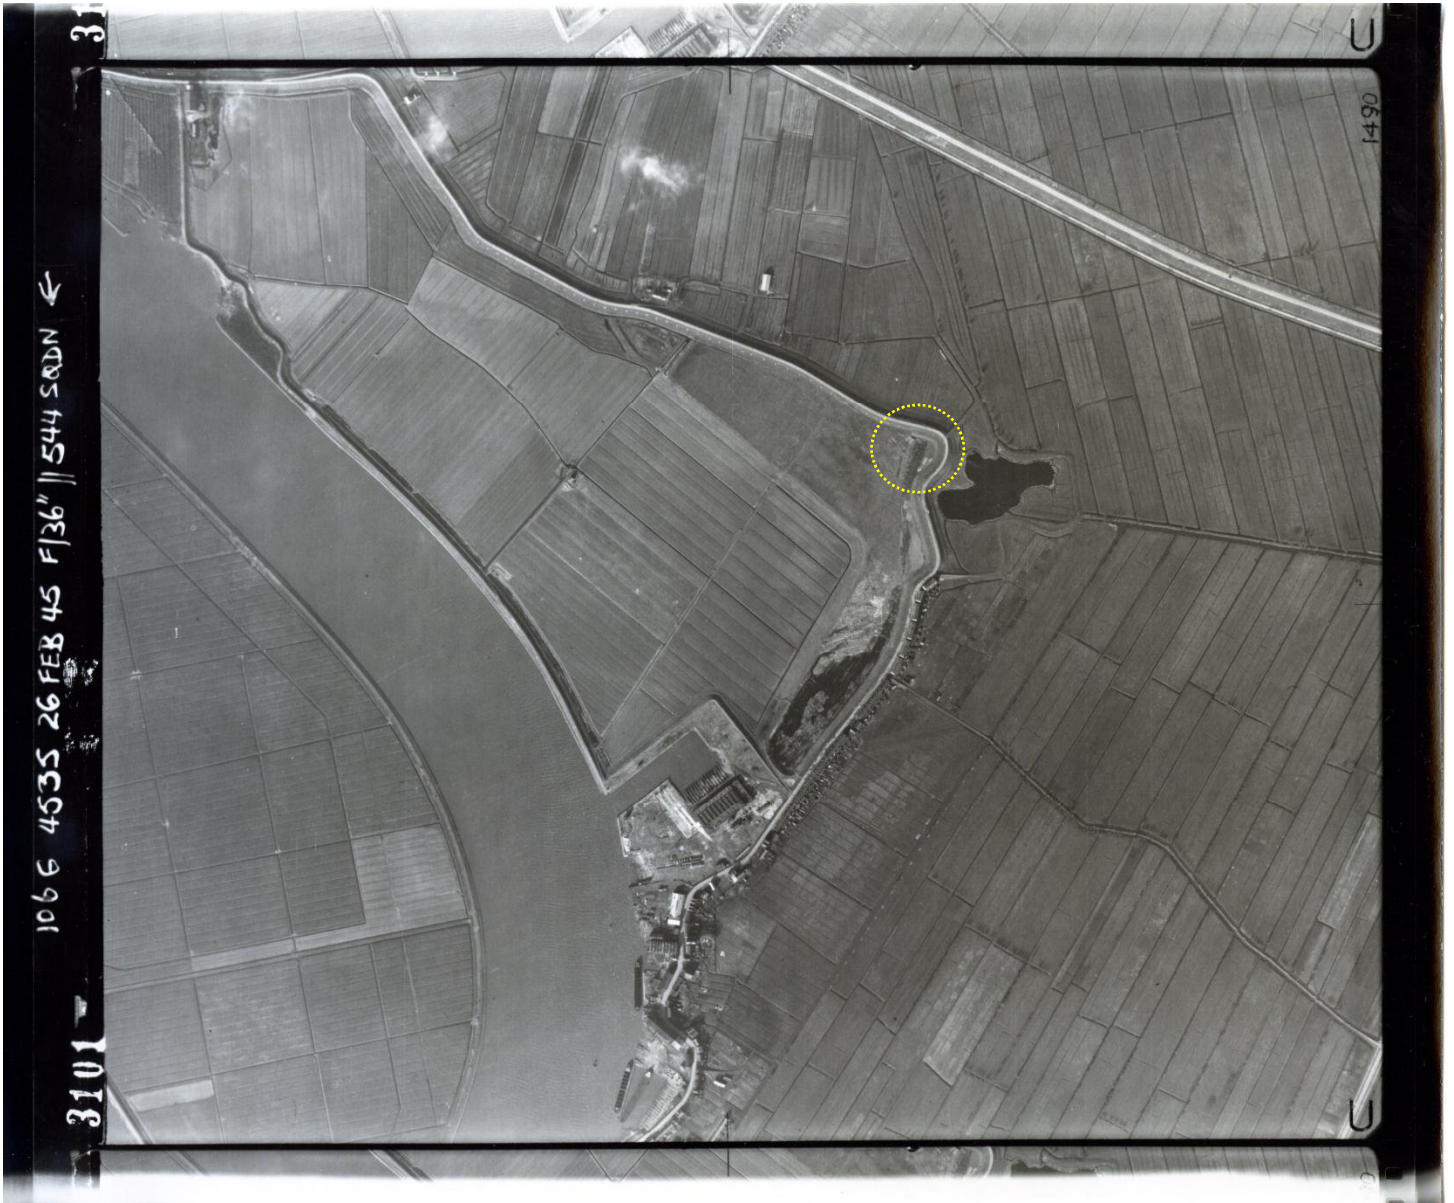
## Bijlage 1 Luchtfoto – WUR en Kadaster

De National Collection of Aerial Photography te Schotland (NCAP) ontsluit onder andere luchtfoto's genomen tijdens de Tweede Wereldoorlog. Het bestand bestaat uit luchtfoto's genomen voor en na luchtaanvallen. Het NCAP ontsluit foto's van de projectlocatie en het omliggende gebied. Ook het archief van de WUR ontsluit luchtfoto's genomen tijdens de Tweede Wereldoorlog. Ook dit archief ontsluit foto's van de projectlocatie of het omliggende gebied. De foto's zijn van een goede kwaliteit. In bijlage 1 is één foto uit dit archief toegevoegd. Het betreft luchtfoto 3002 (d.d. 17-04-1945). Daarnaast zijn er twee foto's aangekocht bij het Kadaster, te weten luchtfoto's 3056 en 3101 respectievelijk genomen op 23 januari 1945 en 26 februari 1945. Ook deze foto's zijn onder bijlage 1 toegevoegd.

De projectlocatie is middels een gele cirkel globaal ingetekend. Op de projectlocatie worden geen opmerkelijke veranderingen aan het maaiveld opgemerkt. Direct naast de projectlocatie worden wel opmerkelijke maaiveldverstoringen waargenomen. In de bermen van de Hoge Dijk en de Noordhoek worden op gezette afstanden verstoringen opgemerkt. Dit betreffen vermoedelijk mangaten. Er is geen aanleiding gevonden dat deze mangaten gebruikt zijn. Voor de omgeving is bekend, blijkt uit het onderzoek uitgevoerd door derden, dat er elders nabij Papendrecht (rivierdijk en over de hele lengte van de A15 mangaten en geschutstellingen in de berm aanwezig waren.

- Op 20 juli 1944 is een geallieerde bommenwerper neergestort in de Oostpolder te Papendrecht.
- Er is munitie afgeworpen op 13 september 1944 aan de Noordhoek en de Tweede Boezemsingel.
- Op luchtfoto's zijn aan weerszijde van de dijkweg vergravingen opgemerkt. Waarschijnlijk betreffen dit mangaten. Er zijn geen aanwijzingen gevonden dat de mangaten als schuttersput gebruikt zijn en worden zodoende ook niet als risicovol beschouwd.
