# Verkennend bodemonderzoek Westeind 130-132 te Papendrecht

Aeres Milieu Projectnummer : AM20405  
Status rapport : Definitief (versie 2)  
Datum : 7 september 2021 (vervangt versie 3 november 2020)

Opdrachtgever : BRO  
Rhijnspoorplein 10-38  
1017 TX Amsterdam

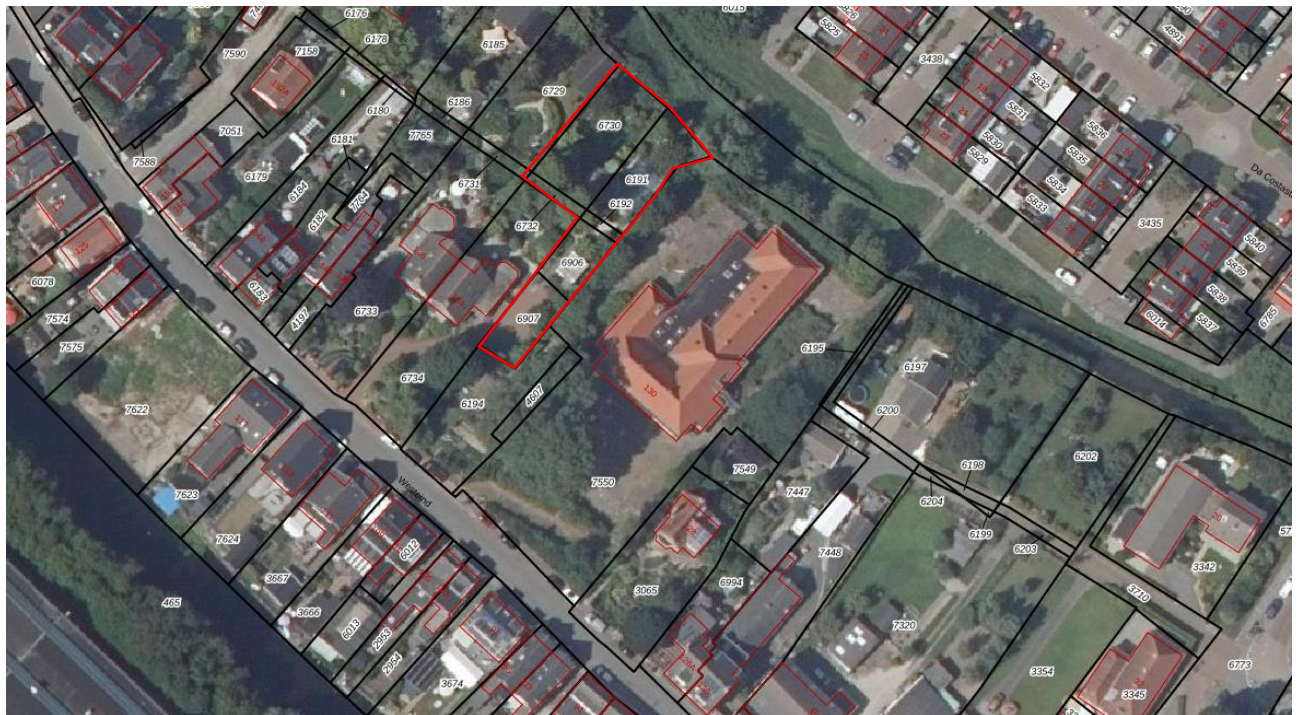
Afbeelding 2: globale begrenzing onderzoekslocatie (bron luchtfoto: pdokviewer)

De onderzoekslocatie ligt in het zuidelijk deel van de bebouwde kom van Papendrecht. Circa 500 meter ten zuidwesten ligt de rivierensplitsing Beneden-Merwede, Oude Maas en de Noord. Kadastraal is de locatie bekend als gemeente Papendrecht Papendrecht sectie A nummers 6191, 6192, 6730, 6732, 6906 en 6907. De coördinaten volgens het R.D. stelsel zijn X = 106.073/ Y = 426.856. Zie bijlage 1 voor een topografische en kadastrale kaart. Op onderstaande luchtfoto is de globale begrenzing van de onderzoekslocatie weergegeven.

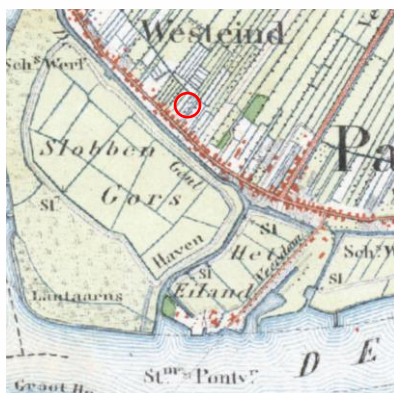
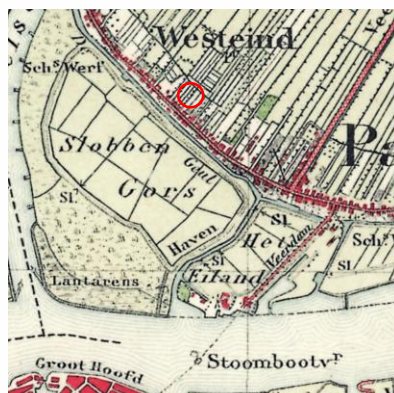
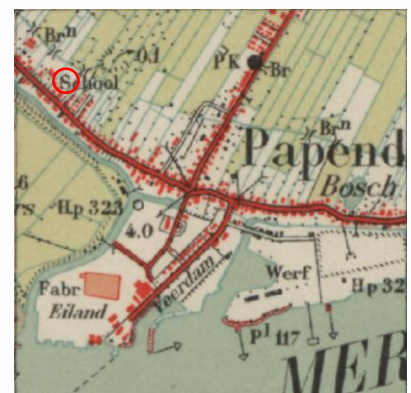
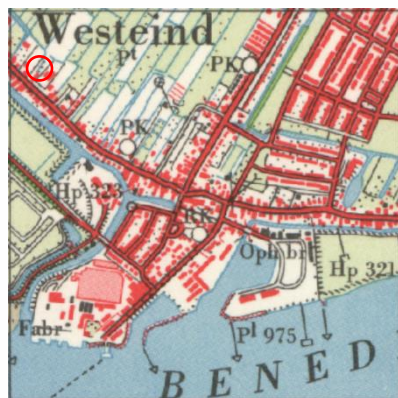
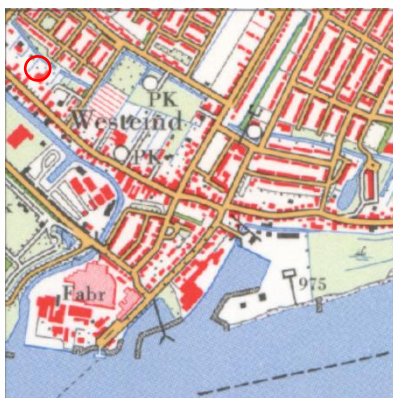
Afbeelding 3: geraadpleegde historische kaarten (bron kaarten: topotijdreis.nl)

In het kader van het vooronderzoek is historisch kaartmateriaal bestudeerd. De ontwikkeling van de planlocatie en directe omgeving is weergegeven op onderstaande topografische kaarten. Papendrecht was vroeger alleen maar een dijkdorp, de huizen stonden in lintbebouwing langs de dijk. Dit is duidelijk waar te nemen op de kaarten uit 1900 en 1930. Op de kaart uit 1940 is een schoolgebouw waar te nemen. Uit informatie van het BAG (basisregistratie Adressen en Gebouwen) blijkt dat de bebouwing dateert van 1920. De onderhavige onderzoeklocatie is niet bebouwd. In de navolgende jaren neemt de bebouwing in de omgeving toe. De bebouwing op de naastgelegen adressen Westeind 128 en 134 dateren van 1927 en 1989. In de jaren zestig van de vorige eeuw wordt in het gebied ten noorden van de locatie woningbouw gerealiseerd. De onderzoeklocatie blijft onbebouwd. Uit het kaartmateriaal blijkt dat er vanaf de jaren zestig tot begin jaren negentig van de vorige eeuw een watergang aanwezig was op de locatie.

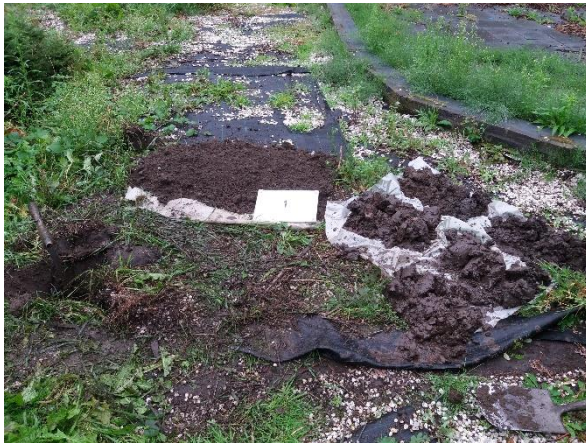
Asbestinspectiegat 1

Het uitkomende materiaal is voorbehandeld (gezeefd) en visueel geïnspecteerd op het voorkomen van asbestverdachte materialen. In het uitgegraven materiaal van alle asbestinspectiegaten zijn visueel geen asbestverdachte materialen waargenomen. Op basis van de visuele waarnemingen is in het veld 1 mengmonster samengesteld.

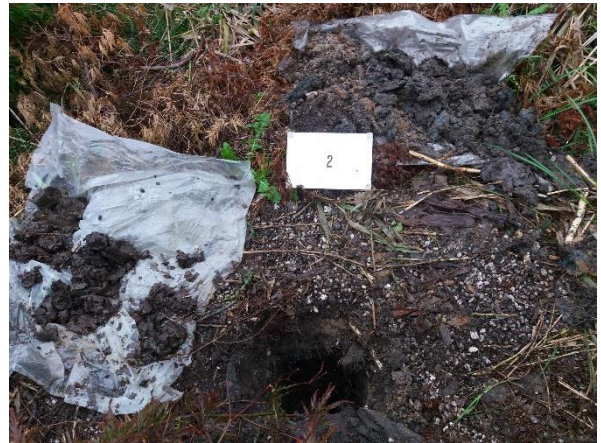
Asbestinspectiegat 2

Verdeeld over de (deel)locatie zijn 5 asbestinspectiegaten gegraven van minimaal 30 x 30 cm tot 50 cm-mv. (inspectiegaten 1 t/m 5). In asbestinspectiegat 2 is met behulp van de Edelmanboor (Ø 12 cm) een boring verricht tot 2,0 m-mv.
