## Rivierdijk 494 te Sliedrecht

Verkennd NEN-bodemonderzoek

14P000052

Project : Verkennend bodemonderzoek aan de Rivierdijk 494 te Sliedrecht

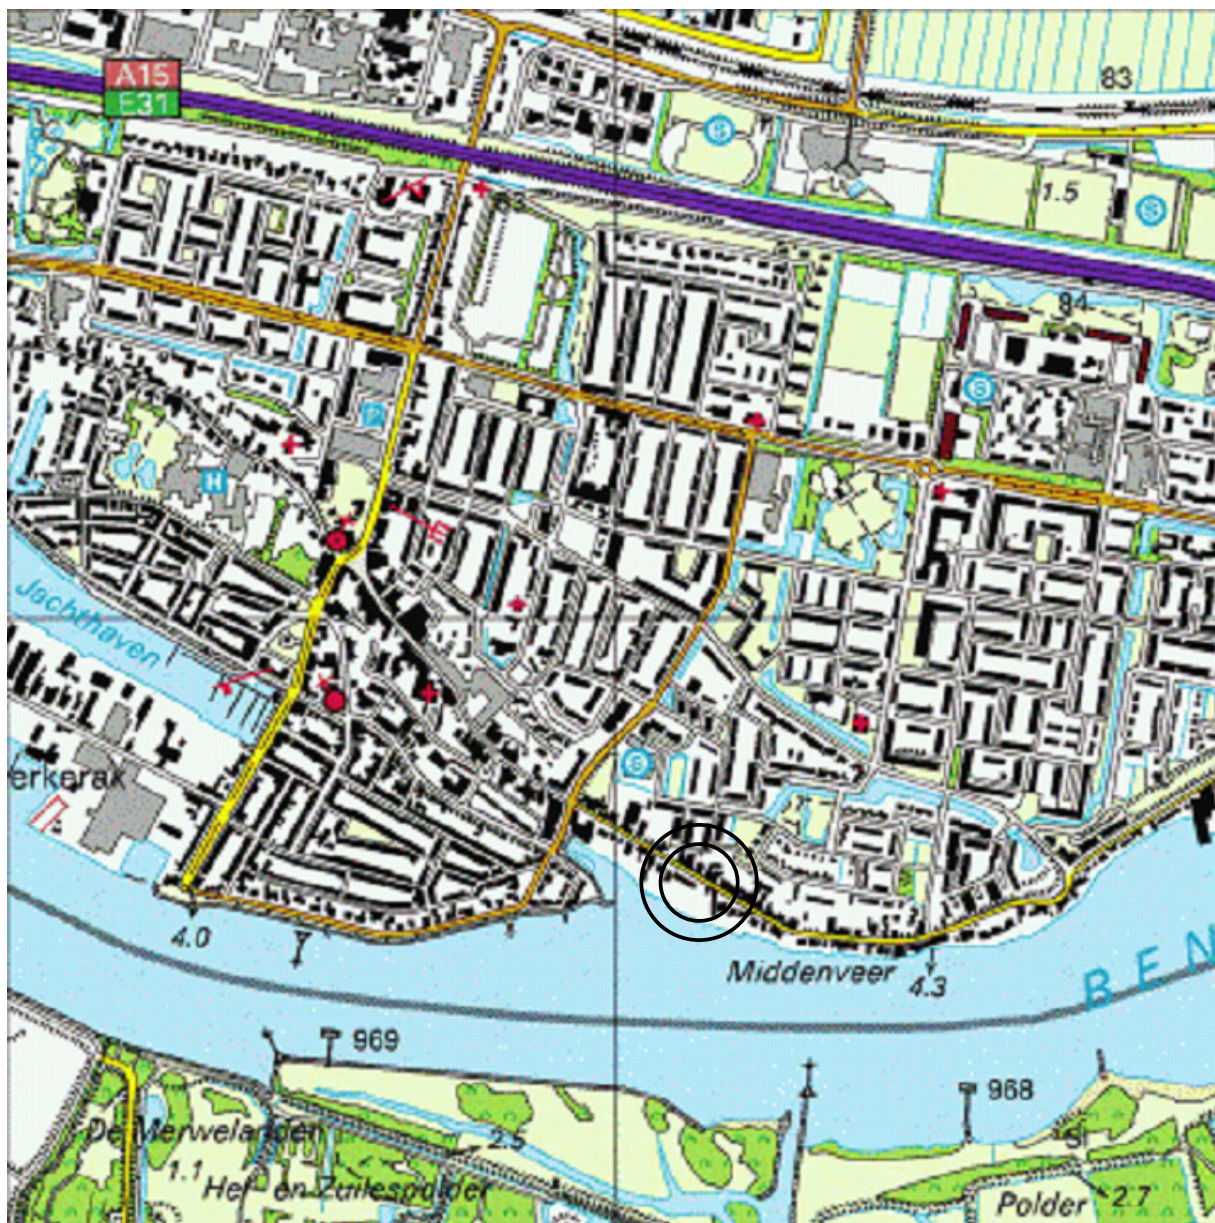
| Opdrachtnummer:<br><b>14P000052</b> | Bijlage:<br><b>SIT-02</b> | |

| Omschrijving tekening:<br><b>Situatietekening</b> |

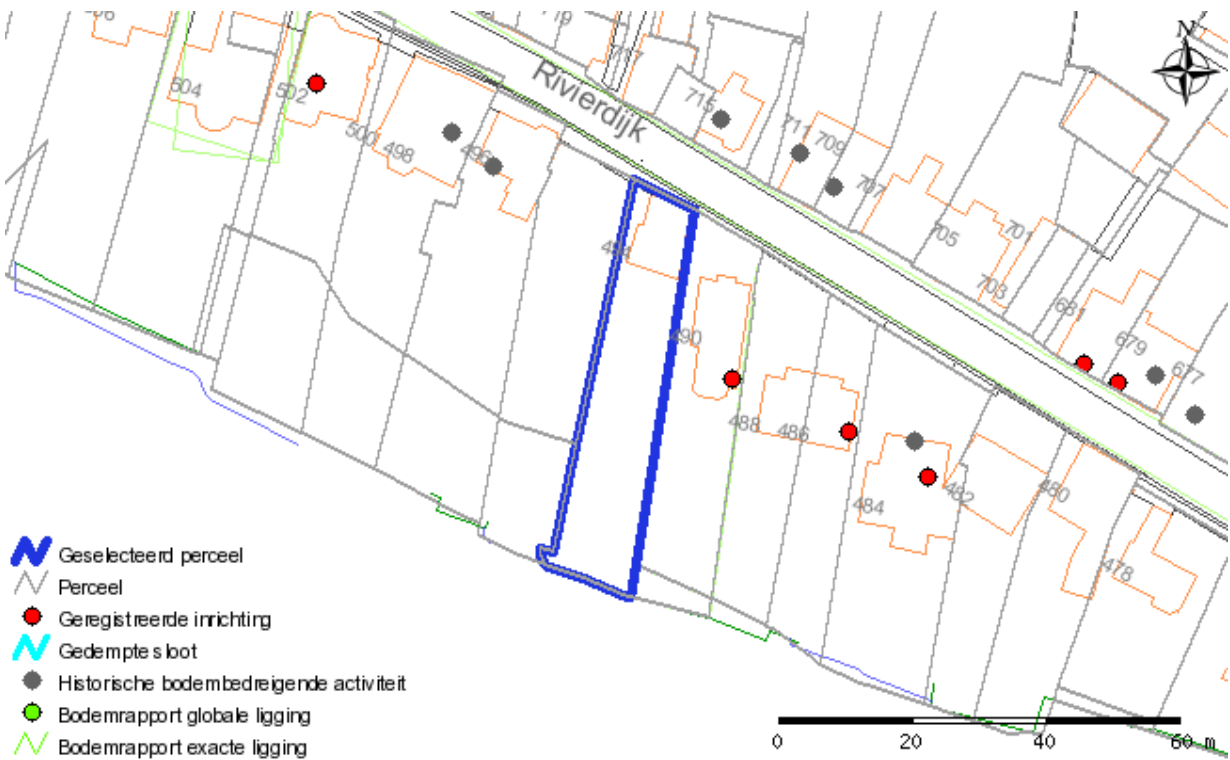
Een overzicht van de onderzoekslocatie is hieronder weergegeven.

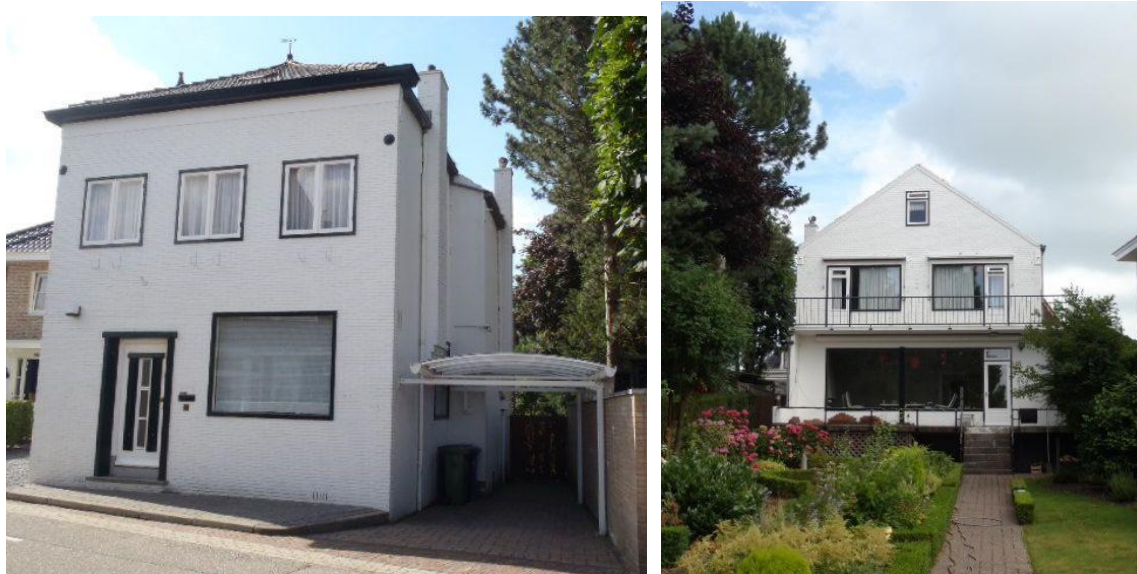
De Rivierdijk is gelegen langs de Merwede, met de achtertuin direct grenzend aan de oevers van de Merwede. Het plangebied is gelegen op nummer 494 en omvat een vrijstaand woonhuis met aan de achterzijde een tuin. Het woonhuis omvat meerdere bouwlagen waarvan de onderste bestaat uit een basement/kelder, en een dakpannendak. De voor- en achterzijde van het huis heeft een dubbelsteense muur zonder spouw. De zijkanten zijn opgebouwd uit grote stenen blokken en op twee plekken voorzien van een schoorsteen.

*Foto voorzijde (links) en achterzijde (rechts) van het te slopen gebouw.*
