Verkennd bodemonderzoek  
Kerkbuurt 12, Sliedrecht  
(incl. bureau-onderzoek nrs 14-18)

AUGUSTUS 2016

BM/22138-2016

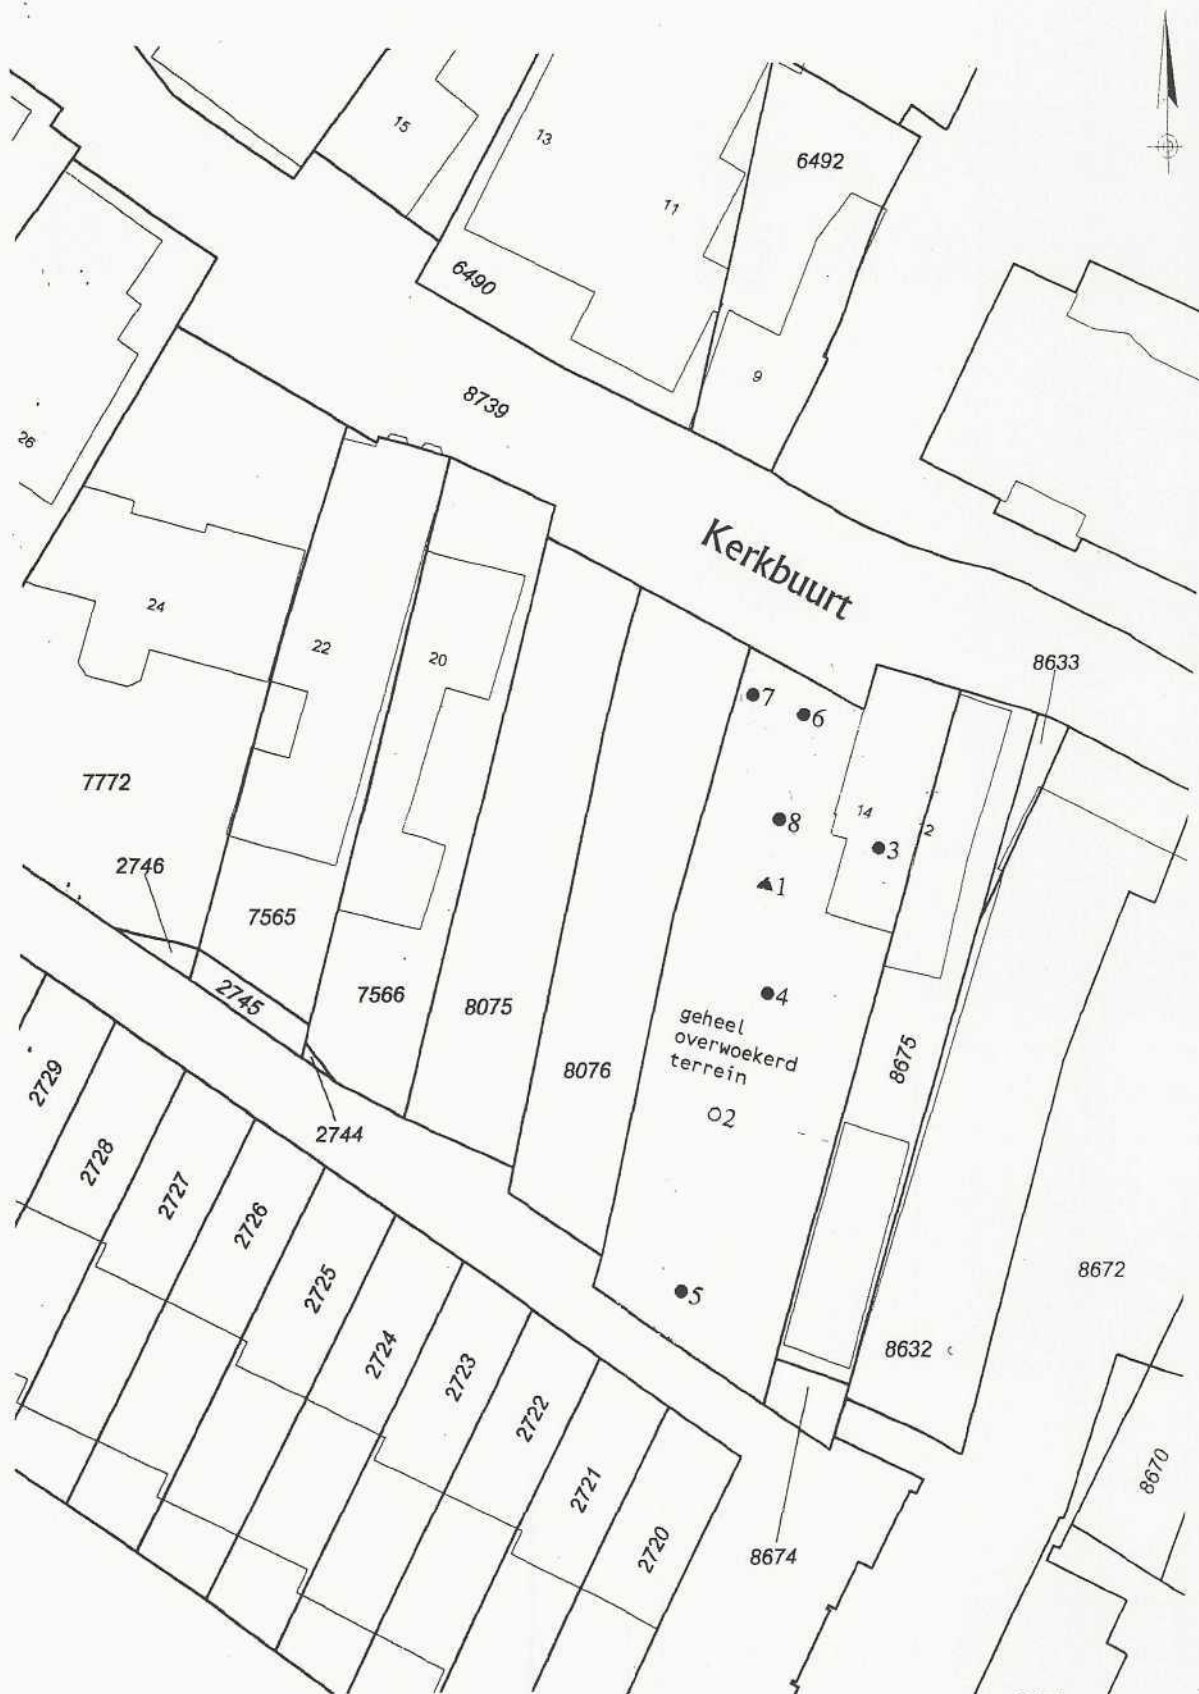
BIJLAGE 2: SITUATIESCHETS MET LOKATIES BORINGEN EN PEILBUIS

PROJEKT: Verkennend bodemonderzoek Kerkbuurt 14 Sliedrecht

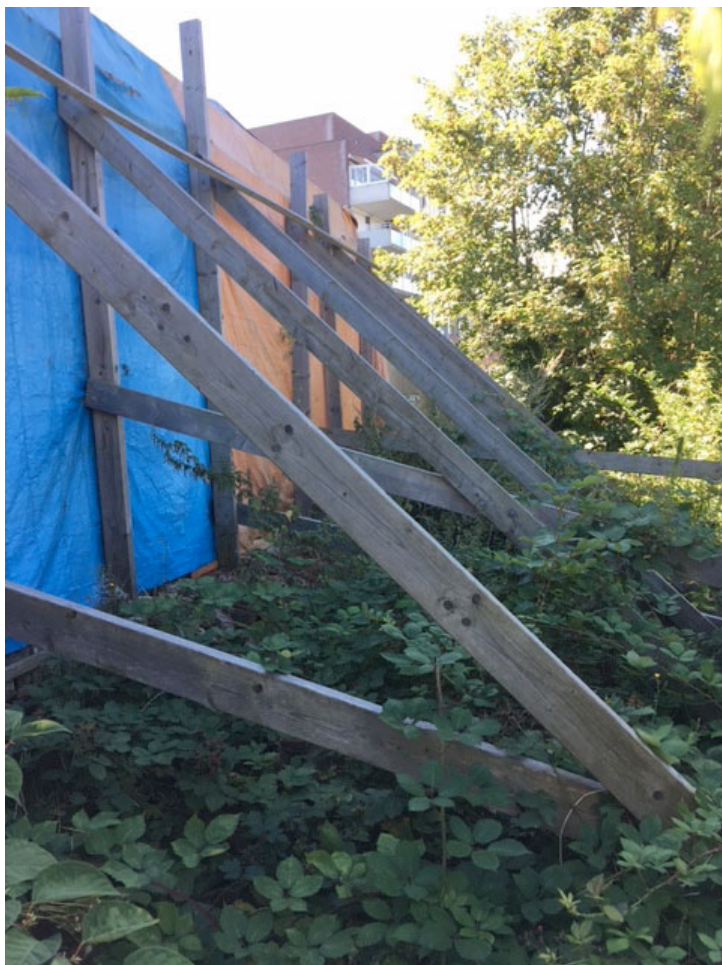
*Foto Zicht op de zijmuur van Kerkbuurt 12. De muur wordt gestut en is voorzien van landbouwplastic. Het pand biedt noch aan deze zijde, nog aan de andere zijden, potenties voor gebouwbewonende vleermuizen. .*
