**VERKENNEND BODEMONDERZOEK**

**ds. B. Toesplein 3  
Alblasserdam**

kenmerk Waders Milieu BV: 22414201A

*datum rapport:* 17 augustus 2022

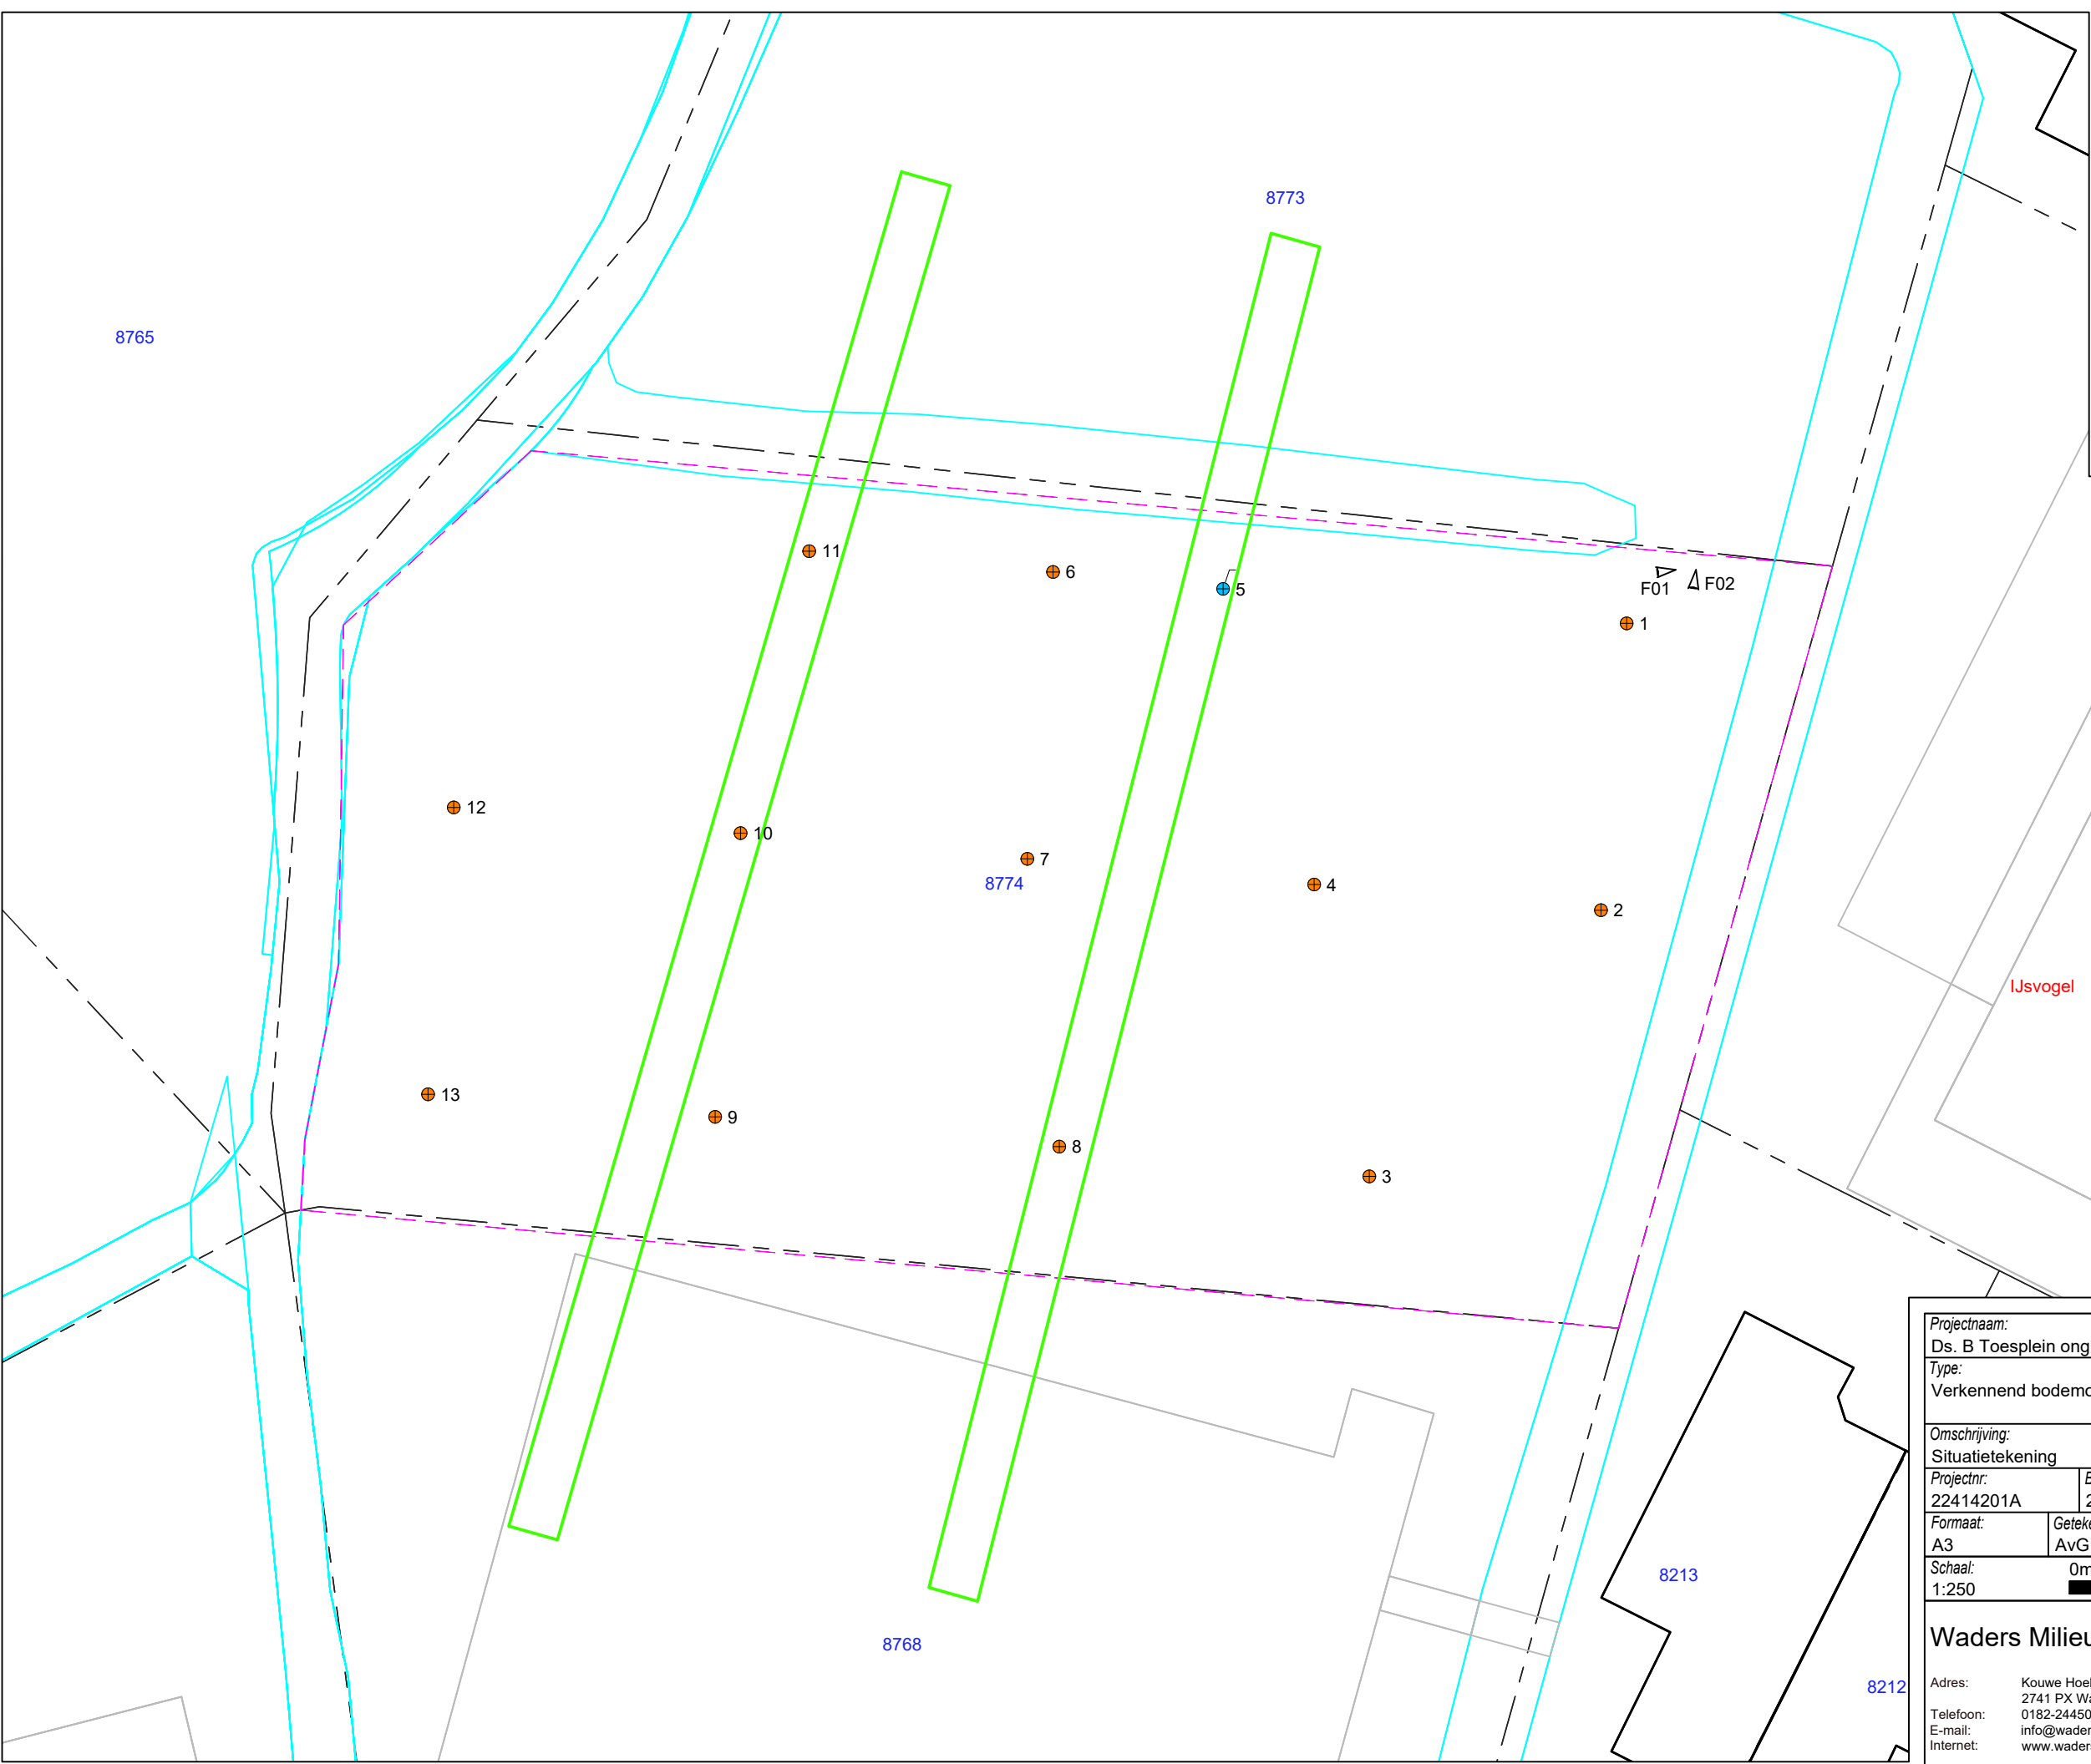
### Tekening

De situering van de boorpunten is aangegeven op de tekening (bijlage 1). Een uitgebreide omschrijving van de onderzoeksmethodiek is opgenomen in bijlage 5.

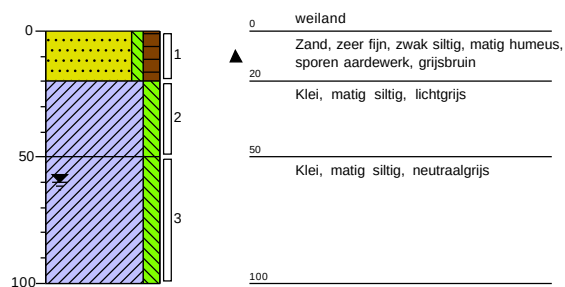
**Boring: 04**  
Datum: 18-7-2022  
Boormeester Mario van Kooten

Bij de uitvoering van het veldwerk zijn bij de boringen 04 en 07 bijmengingen met aardewerk aangetroffen in het traject variërend van 0,0 tot maximaal 0,2 m-mv. In de boringen ter plaatse van de gedempte sloten zijn geen bodemvreemde bestanddelen aangetroffen. Vermoedelijk zijn de sloten gedempt met gebiedseigen materiaal. Op het maaiveld en in het omhoog gebrachte materiaal zijn geen asbestverdachte materialen aangetroffen. Bij de overige boringen zijn geen bijzonderheden (waaronder olie-indicaties en/of bodemvreemde materialen) aangetroffen, die kunnen duiden op aanwezigheid van bodemverontreiniging.

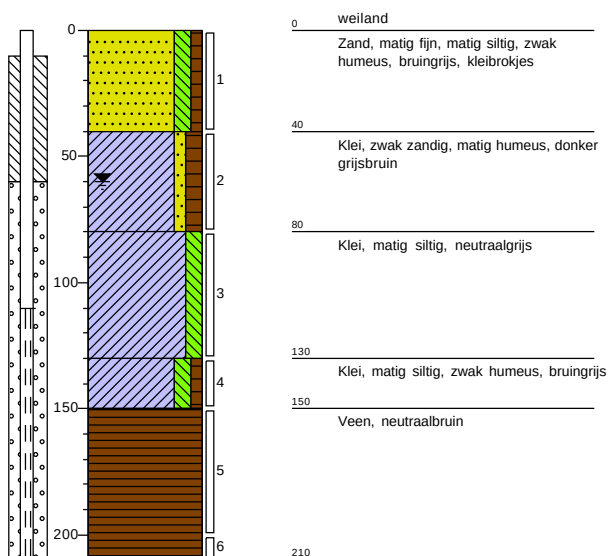
**Boring: 05**  
Datum: 18-7-2022  
Boormeester Mario van Kooten

| Peilbuis | Datum monstername | Grondwaterstand (m-mv) | Zuurgraad (-) | Geleidbaarheid ( $\mu\text{S}/\text{cm}$ ) | Troebelheid (NTU) |
|---|---|---|---|---|---|
| 05 | 26-07-2022 | 0,75 | 6,5 | 820 | 9 |

De in tabel 4 genoemde waarden aan zuurgraad en geleidbaarheid kunnen als normaal worden beschouwd. De troebelheid is lager dan 10 NTU. Het watermonster heeft een voldoende lage troebelheid voor een representatief monster.

| Monstercode<br>(traject m-mv) | Peilbuis | Resultaat toetsing* |
|---|---|---|
| 05-1-1 (1,1 – 2,1) | 05 | <b>Licht:</b> barium (120) en naftaleen (0,029) |
