Verkennend onderzoek

Dubbelsteynlaan west 40

Dordrecht

datum: december 2017
projectcode: 171102
opsteller:

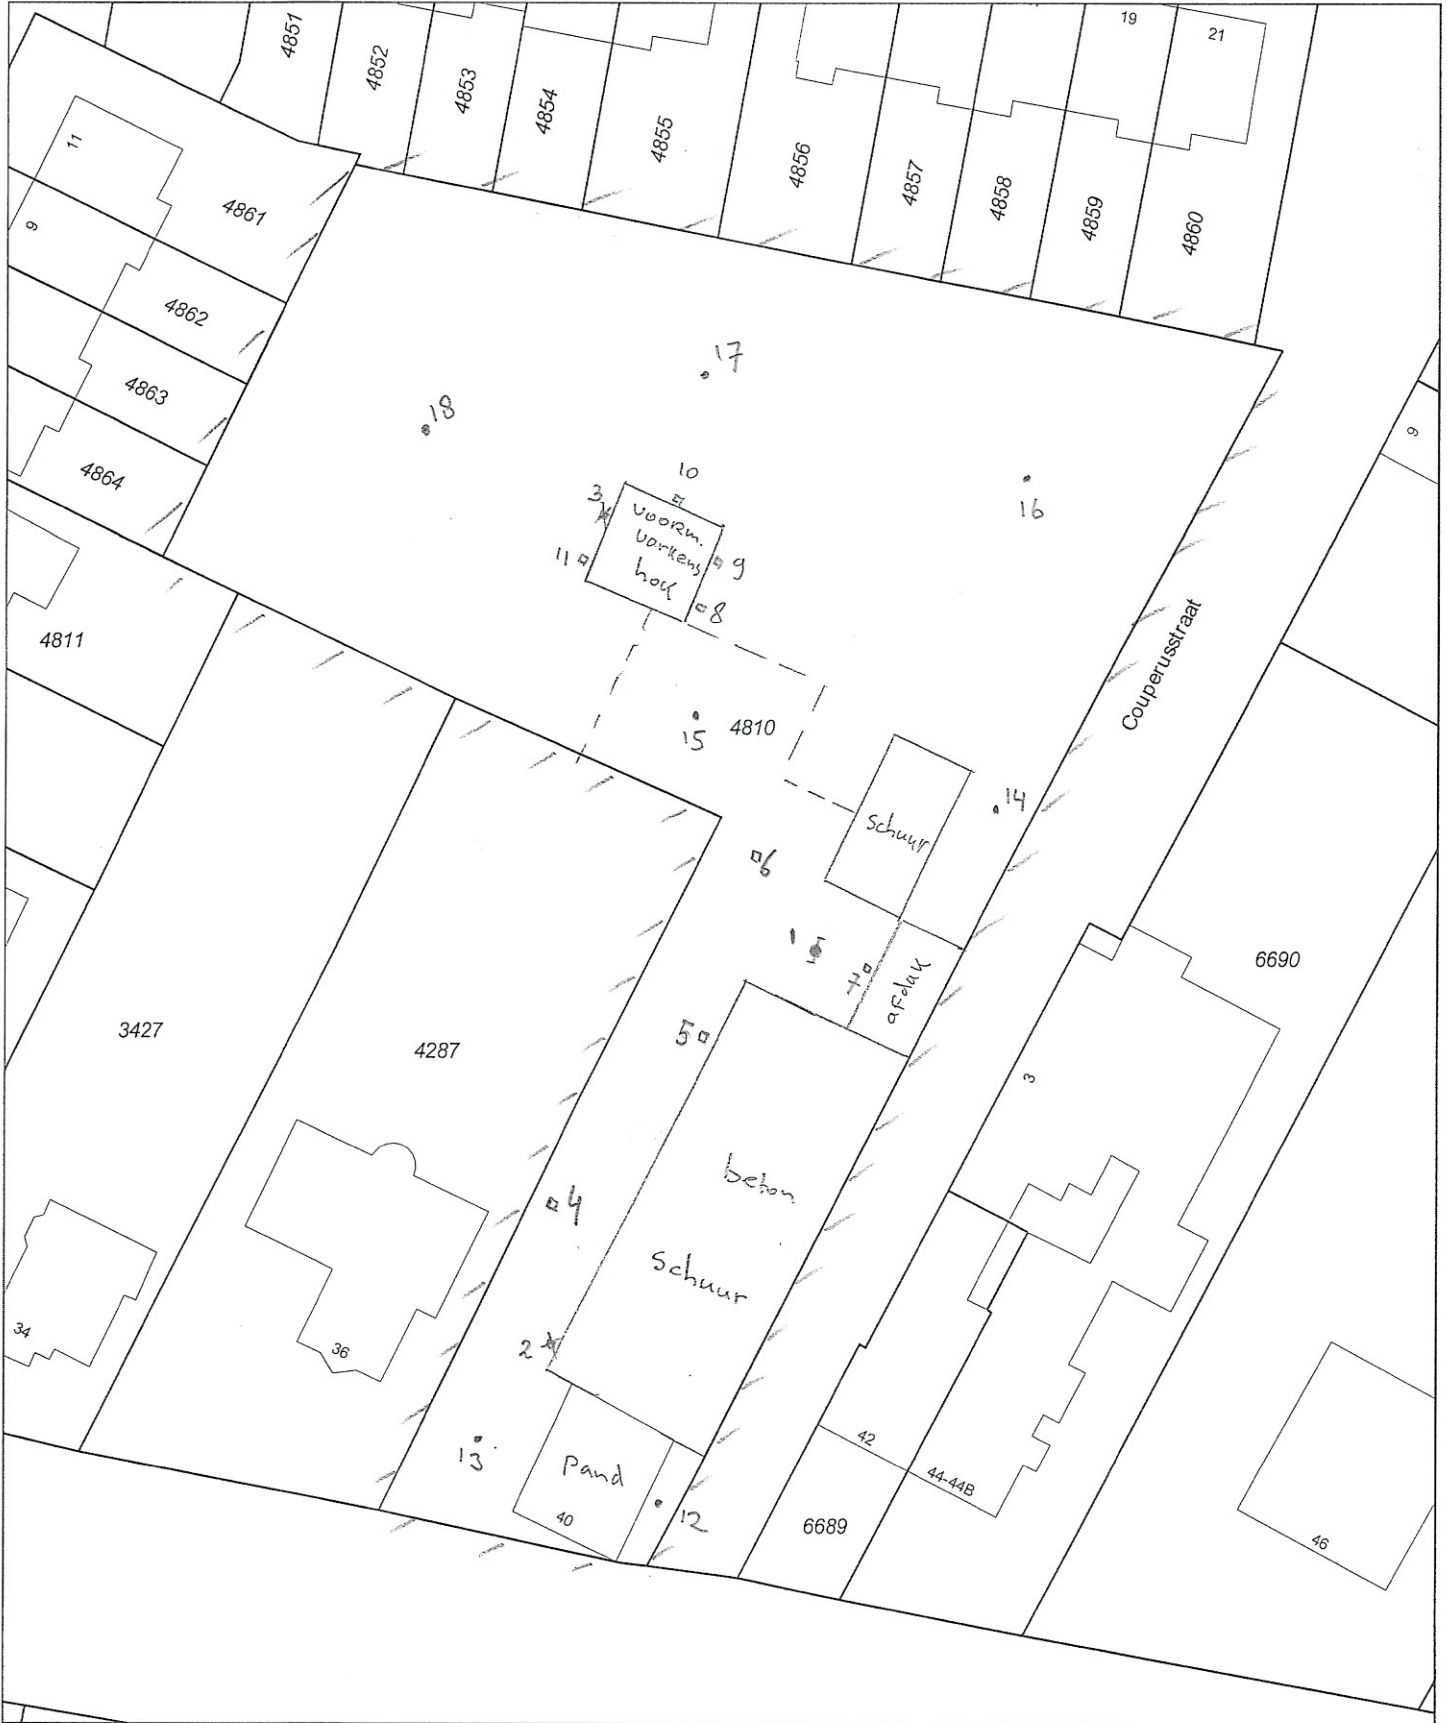
ONDERZOEKSLOKATIE
MET
BOORPUNTEN

De boringen zijn zo gesitueerd, dat een representatief beeld verkregen wordt van de actuele, gemiddelde milieuhygiënische situatie (zie de boorpunten tekening onder bijlage 1 en de hieraan ten grondslag liggende veldwerkschets onder bijlage 2).

De volgende boringen zijn gezet / asbestgaten gegraven;

boringen tot 0,50 m: nrs. 11, 12, 14, 16, 17 en 18

boringen tot 1,00 m: nrs. 4 t/m 10, 13 en 15

boringen tot 2,00 m: nrs. 2 en 3

peilbuis: nr. 1 (filterstelling van 1,50 tot 2,50 meter min maaiveld)

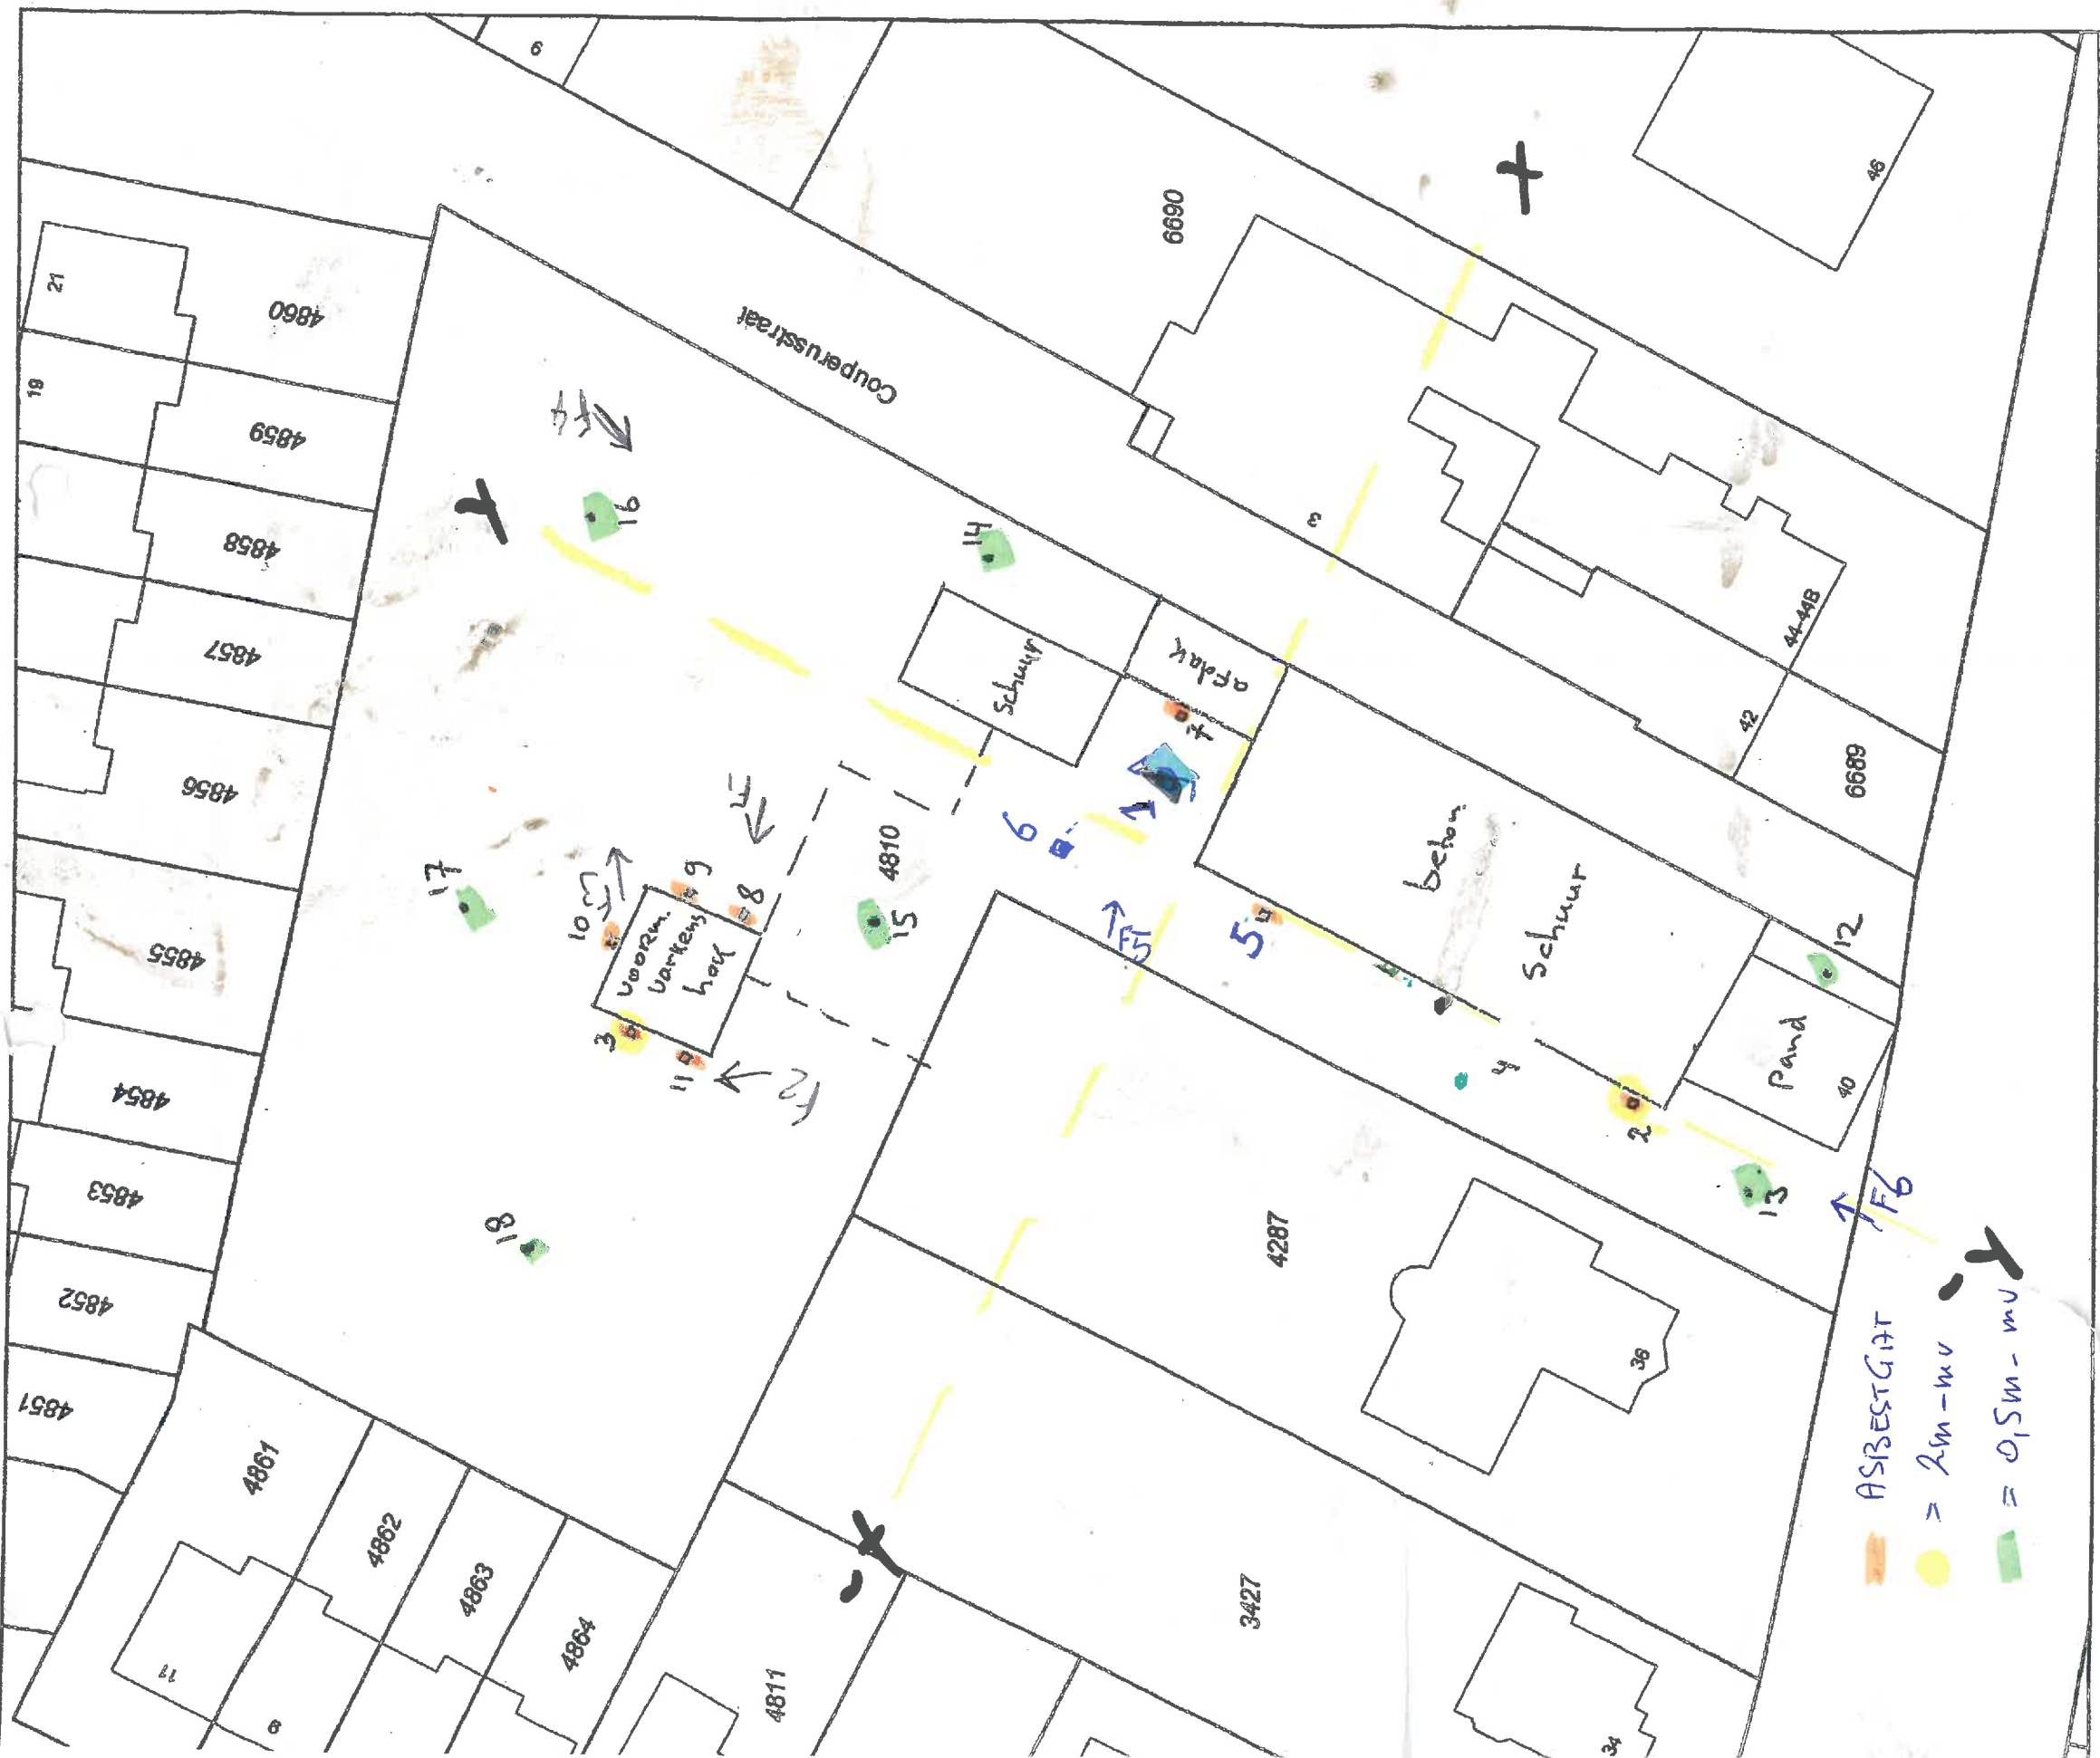
BORING	X	Y
01	3 m	3,5 m
02	-0,5 m	-2,4 m
03	-23,5 m	25,5 m
04	-2 m	-15 m
05	-0,5 m	-5 m
06	-3 m	4,5 m
07	6 m	4 m
08	-15,5 m	21 m
09	-15,5 m	25,5 m
10	-19 m	27,5 m
11	-23,5 m	21 m
12	11,5 m	-33 m
13	-1,5 m	-34 m
14	10 m	17,5 m
15	-12,5 m	13 m
16	4 m	29,5 m
17	-20 m	29 m
18	-33 m	-24 m

ASBESTGIAT
 = 2m - mv
 = 0,5m - mv

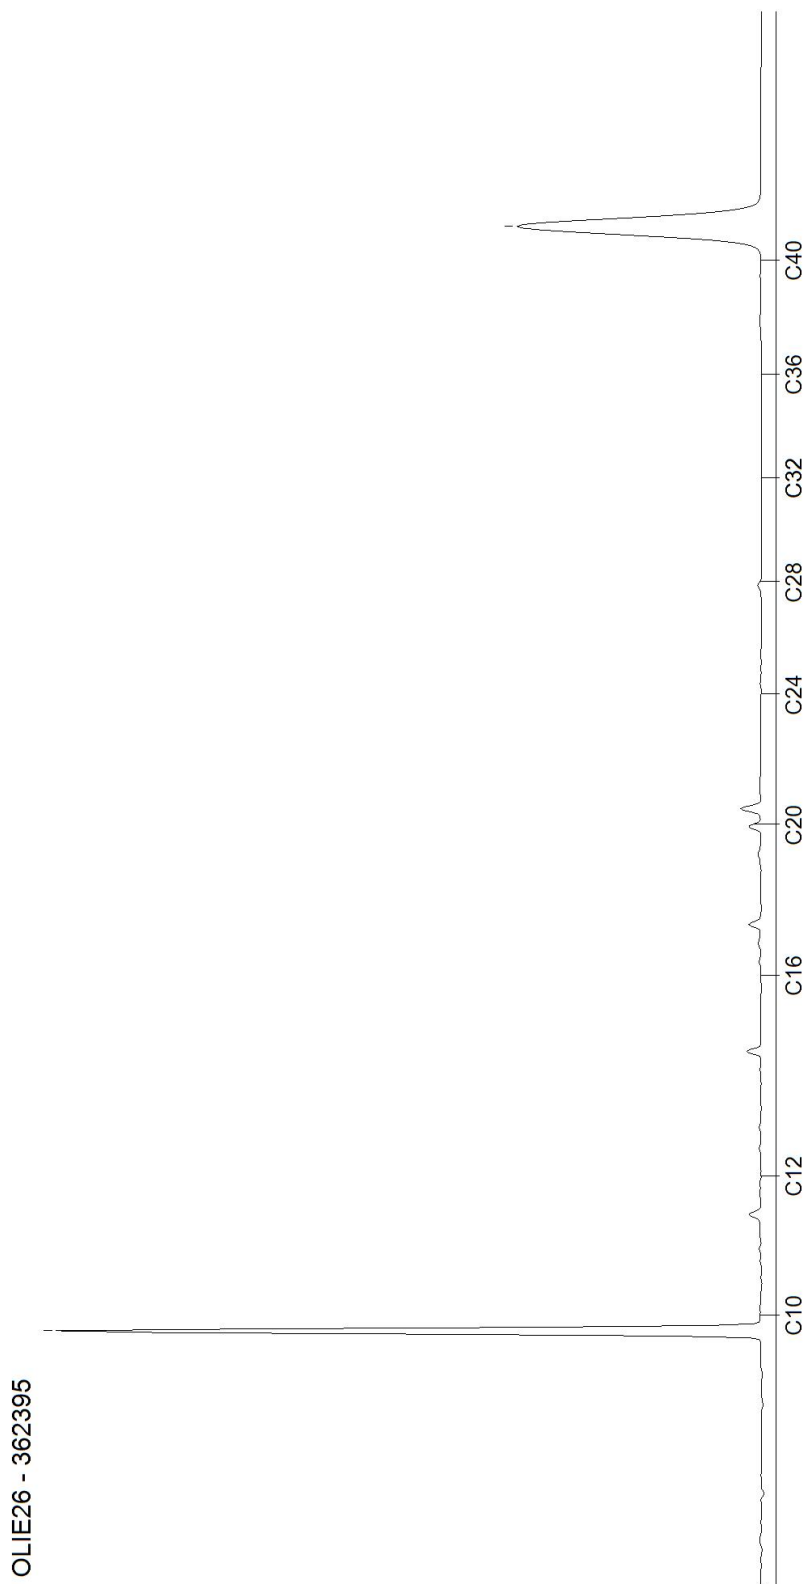
CHROMATOGRAM for Order No. 736063, Analysis No. 362395, created at 15.12.2017 06:42:38

Monsteromschrijving: Pb 1
