**RAPPORT**  
**Verkennd bodemonderzoek**  
**Dorpsstraat 119 te Heerjansdam**

Aeres Milieu projectnummer AM17547

Definitief

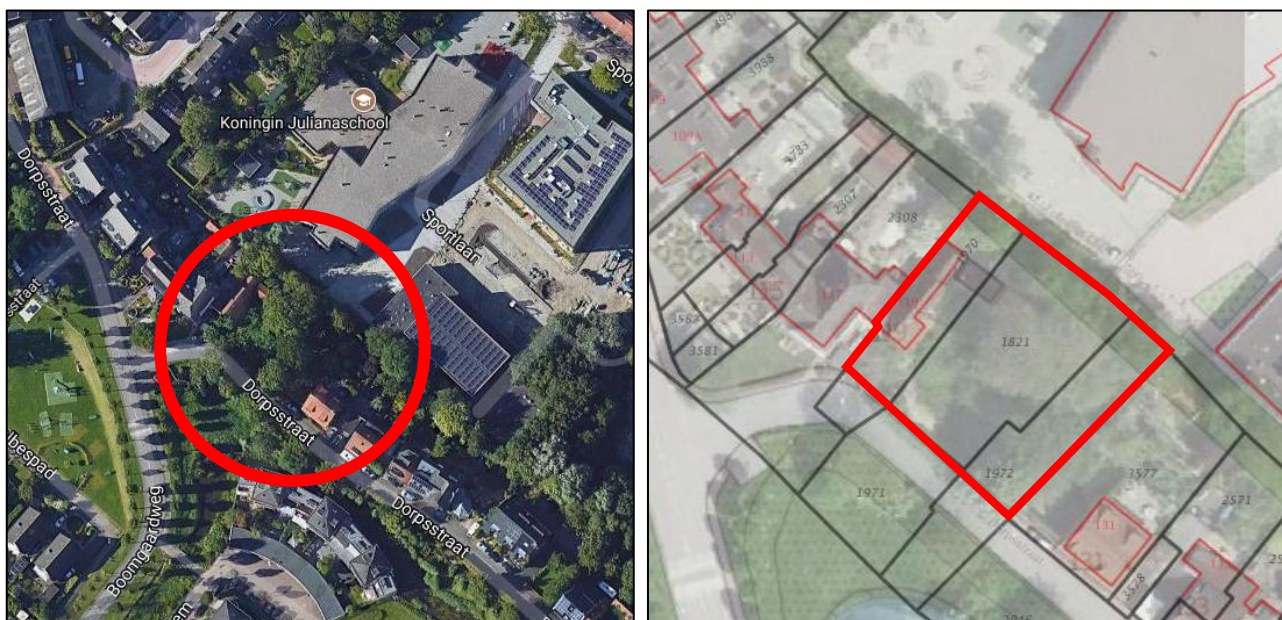
Afbeelding 1: globale begrenzing onderzoekslocatie (Bron luchtfoto: Google Maps en PDOK-viewer)

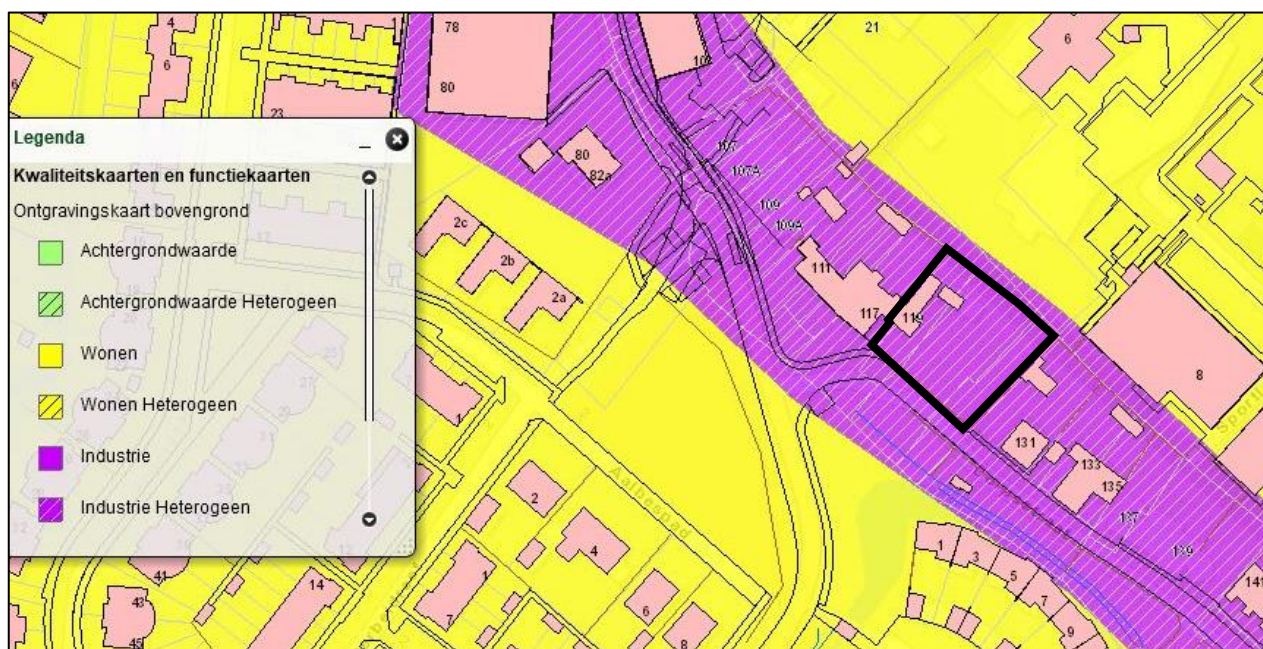
Uit informatie van de bodemkwaliteitskaart van de Omgevingsdienst Zuid-Holland Zuid blijkt dat de onderzoekslocatie binnen de zone Industrie heterogeen van de bodemkwaliteitskaart ligt. In deze zone worden in de grond licht verhoogde gehalten aangetroffen. Plaatselijk kunnen echter uitschieters voorkomen van matige verontreinigingen. De bodemfunctie ter plaatse is wonen.

Afbeelding 3: Uitsnede bodemkwaliteitskaart met aanduiding plangebied (Bron: Omgevingsdienst Zuid-Holland Zuid)
