Bouwhistorisch onderzoek (winkel)pand met arbeidershuisjes

a/d Smidshoef 26-28 te Hendrik-Ido-Ambacht

# Bouwhistorische verkenning

(winkel)pand met arbeidershuisjes a/d Smidshoef 26-28  
te Hendrik-Ido-Ambacht

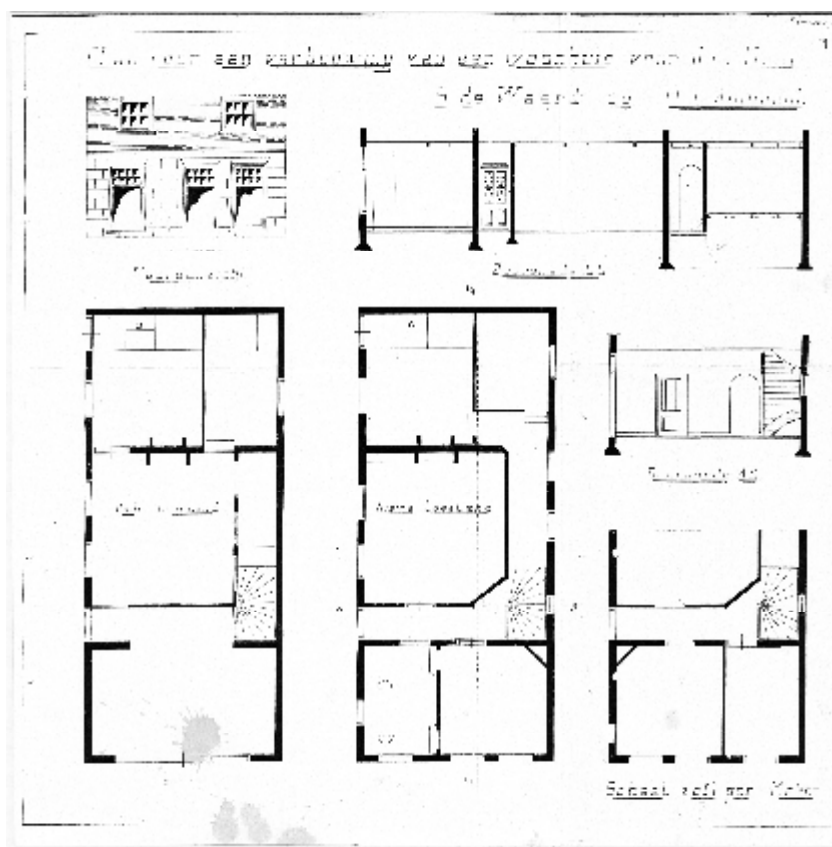
De tekening geeft het plan weer voor een verbouwing van een woonhuis voor den Heer S. de Waard te H.I. Ambacht. Deze tekening laat de bestaande en gewenste nieuwe toestand zien van 1918 en is aangevuld met een alternatieve indeling van het voorste gedeelte van het voorhuis. Gelet op de tekening uit 1958 is de alternatieve indeling niet doorgegaan, maar gelet op de tekening van 1936 met bijbehorende bouwvergunning is het alternatief uitgevoerd. In de bouwvergunning van 1936 is geen sprake van het spiegelen van de plattegrond door het verplaatsen van de binnenwand. Het is op dit moment niet duidelijk welke indeling het is geweest. De omvang van de woning van de heer De Waard omvat het voorhuis en een gedeelte van de aansluitende laagbouw. Deze omvang is dezelfde zoals te zien is op de kadastrale minuutplan van begin 19de-eeuw. Het is niet bekend vanaf welk jaar het voorhuis ook een gedeelte van de achterliggende laagbouw in gebruik heeft genomen. Vermoedelijk is het voorhuis in het verleden helemaal gescheiden geweest van de achterliggende laagbouw.

Voor 1918 was de aansluitende laagbouw in twee ruimten verdeeld en beide ruimten waren vanuit het voorhuis toegankelijk vanuit de grote ruimte. Aan beide zijden van de schouw bevond zich een deur waarvan de rechter deur toegang gaf tot een verhoogde ruimte boven een kelder. In 1918 worden beide deuren dichtgemaakt en wordt langs de rechtergevel een nieuwe gang met toegang gecreëerd naar de

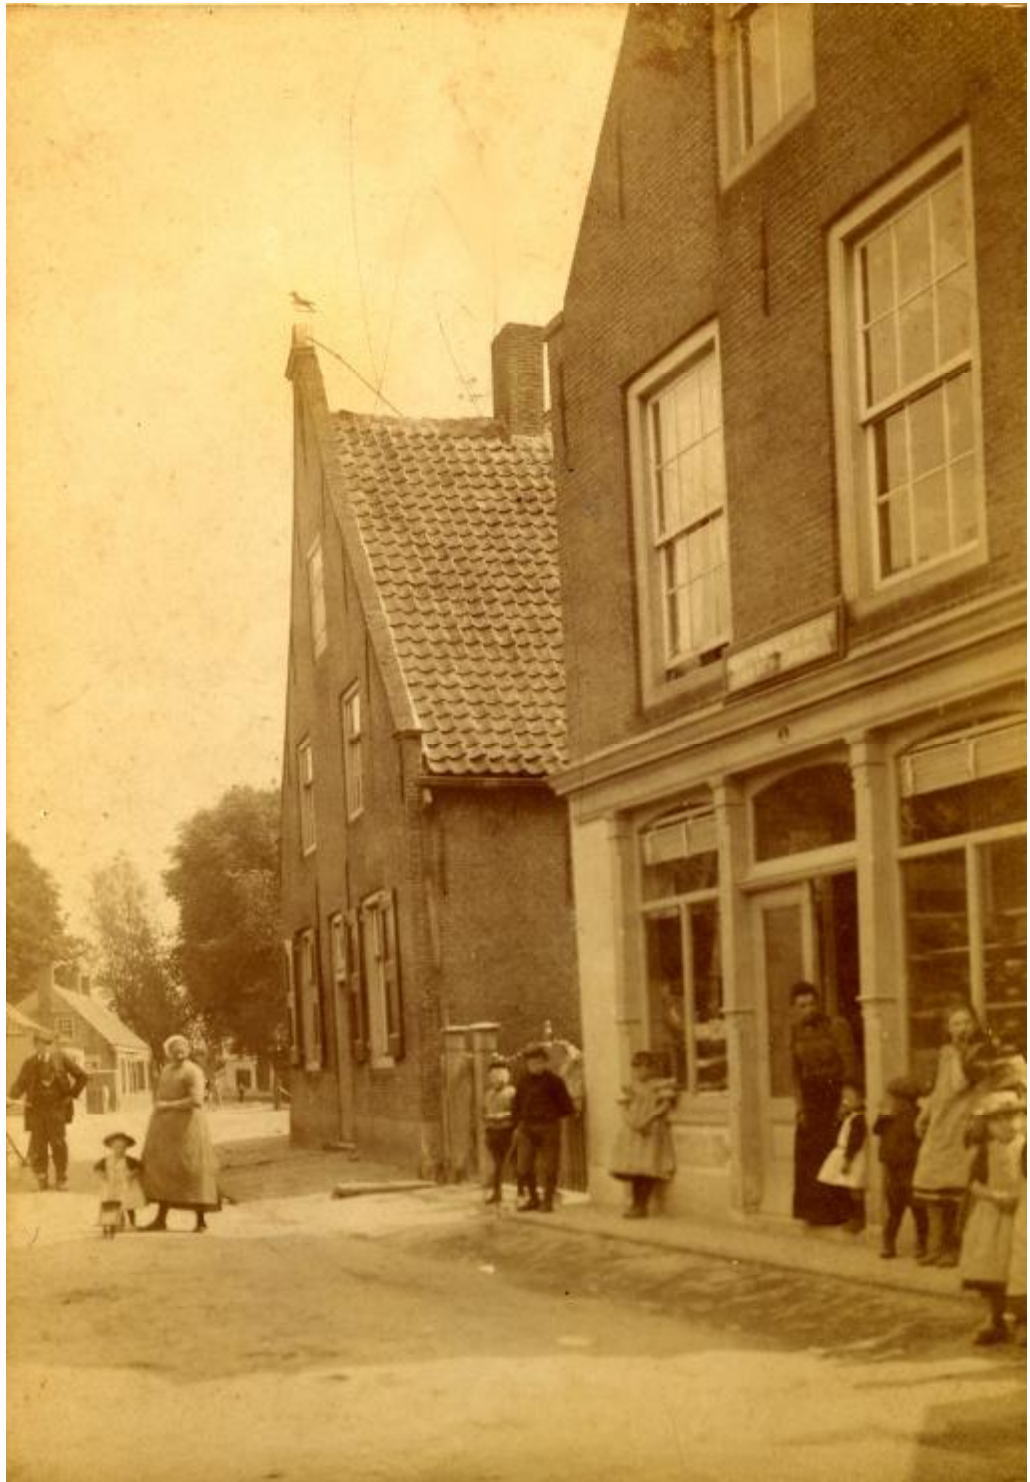
Afb. 4: Een ansichtkaart uit 1895 waarop de winkelpui van voor 1918 is te zien.

karakteristieke winkelpui (zie afb. 4) vervangen door een drietal (schuif)ramen en wordt het onderste gedeelte van de voorgevel gepleisterd. De keuze voor pleisterwerk zal ingegeven zijn door het wegwerken van bouwsporen. Ook wordt dan de wand tussen voormalige winkelruimte en gang weer dichtgemaakt.

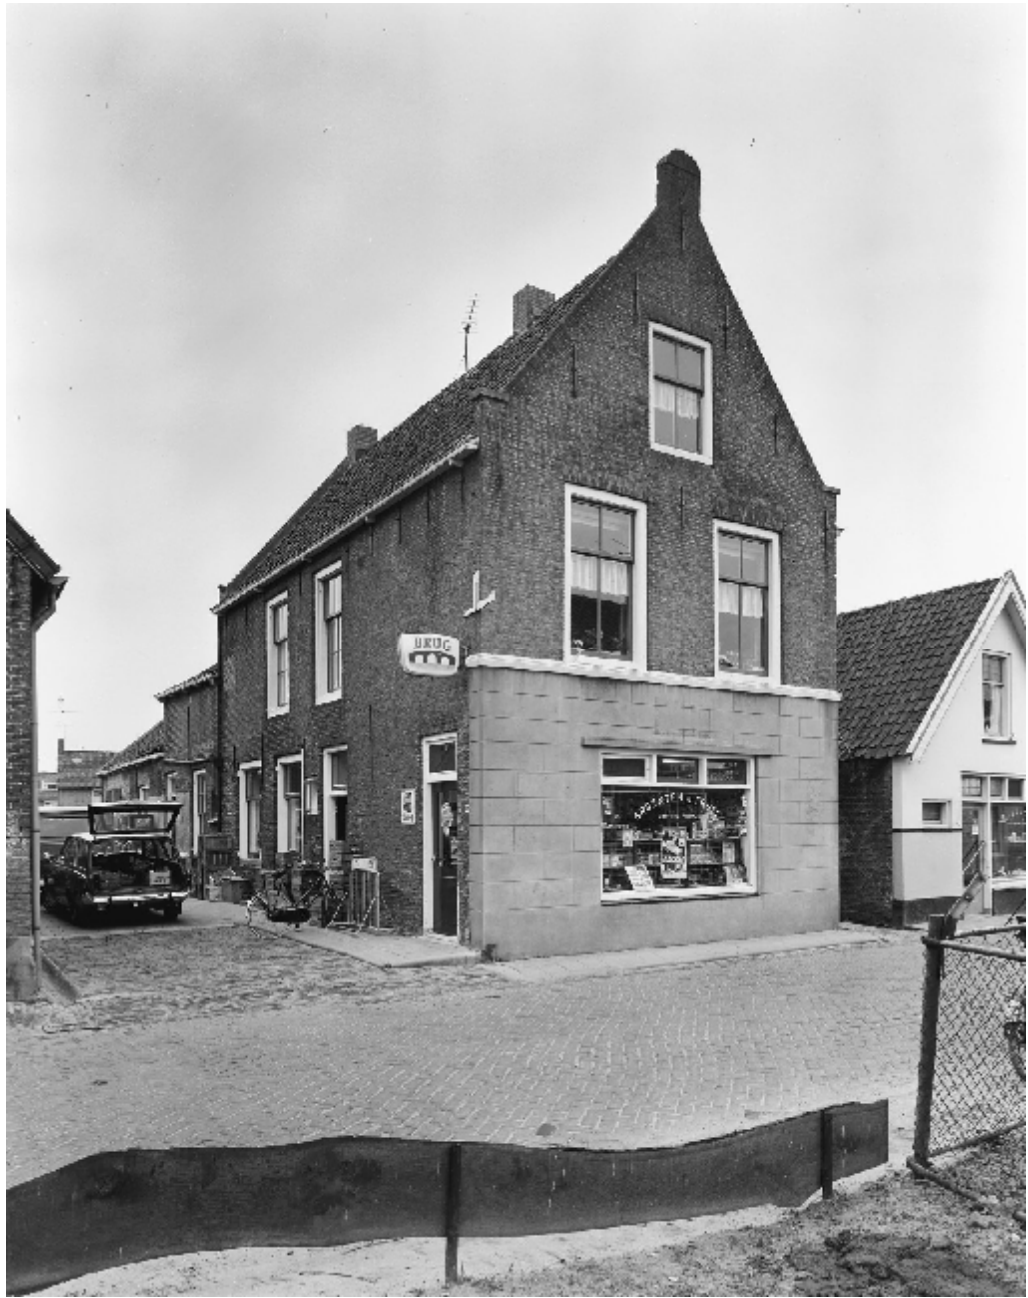
Afb. 7: Foto genomen in Mei 1969. Bron: Rijksdienst voor het Cultureel Erfgoed, objectnummer 126.144.

Beide volumes hebben een rechthoekige plattegrond. Het voorhuis bestaat uit een beganegrond, een verdieping en een zolder. Op het voorhuis ligt een zadeldak gedekt met opnieuw verbeterde hollandse dakpannen. Op de achtergevel staat een schoorsteen. Enkele meters vanaf de voorgevel heeft ook een schoorsteen gestaan [zie afb. 7]. Onder het dak zijn de schoorsteenkanalen nog aanwezig.

De houten bakgoot, te zien op afb. 7, heeft plaats gemaakt voor een zinken mastgoot.

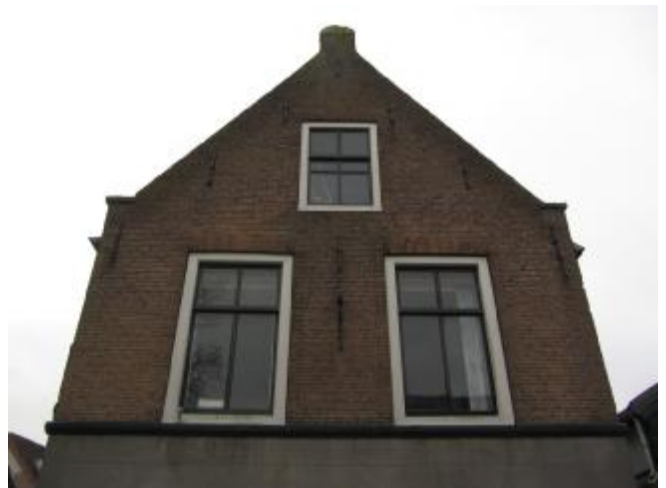
Foto\_06

Op de begane grond is een groot etalageraam aanwezig uit 1958 [foto 05]. De kozijnen erboven zijn oud, maar de ramen zijn gelet op vormgeving en detaillering van jongere datum [foto 06]. Dat de invulling van de raamkozijnen anders is geweest is te zien aan de stopstukken in de dagkanten van de kozijnstijlen. Bovendien is op oud beeldmateriaal (zie afb. 4) de oorspronkelijke indeling van de ramen te zien. De huidige raamindeling doet afbreuk aan de historische uitstraling van de gevel, dit geldt in het bijzonder van het raam op de zolder. Op de kozijnen zijn aan de buitenzijde en aan de binnenzijde geen sporen zichtbaar van luiken.
