# NOTITIE

Roermond : 12 december 2018  
 Ons kenmerk : AM18442  
 Opgesteld door : Aeres Milieu, dhr. G. Reuver  
 Uw kenmerk : 1212-dj-18229  
 Betreft : Samenvattende notitie reeds uitgevoerde bodemonderzoeken plangebied Waterbusplein te Hendrik-Ido-Ambacht

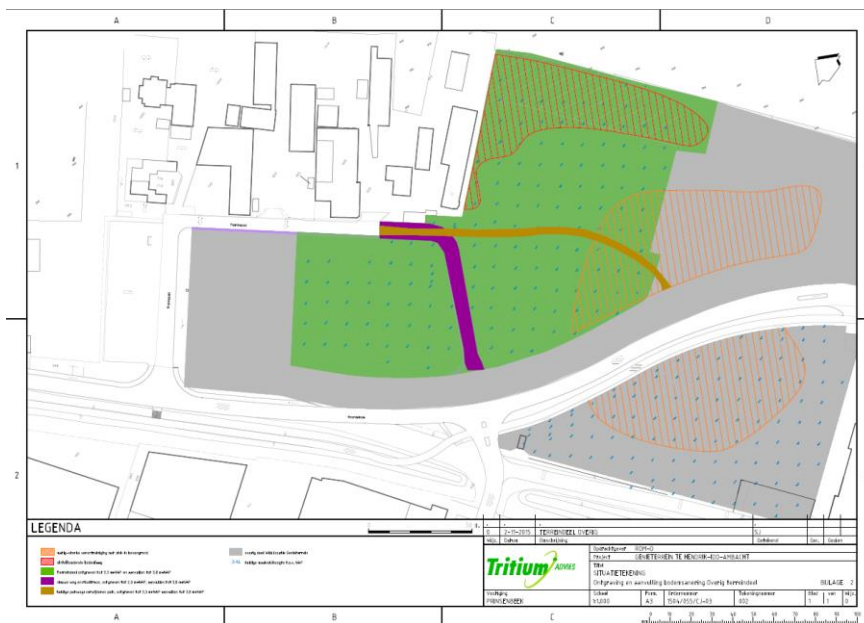
Afbeelding 11: situatie- en ontgravingstekening (bron: Tritium Advies rapport met kenmerk 1504/055/CJ-03)

Voor het terreindeel van de huidige saneringslocatie kunnen op basis van de beschikbare onderzoeksresultaten plaatselijk verontreinigingen worden aangetoond. Derhalve is in overleg met de opdrachtgever, voor de graafwerkzaamheden op het voormalig Genieterrein (de huidige saneringslocatie) een detailplan opgesteld. Dit detailplan geldt als aanvulling op het raamsaneringsplan Genieterrein, opgesteld door BKH Adviesbureau, rapport d.d. 29 oktober 2001 met kenmerk B1294001.

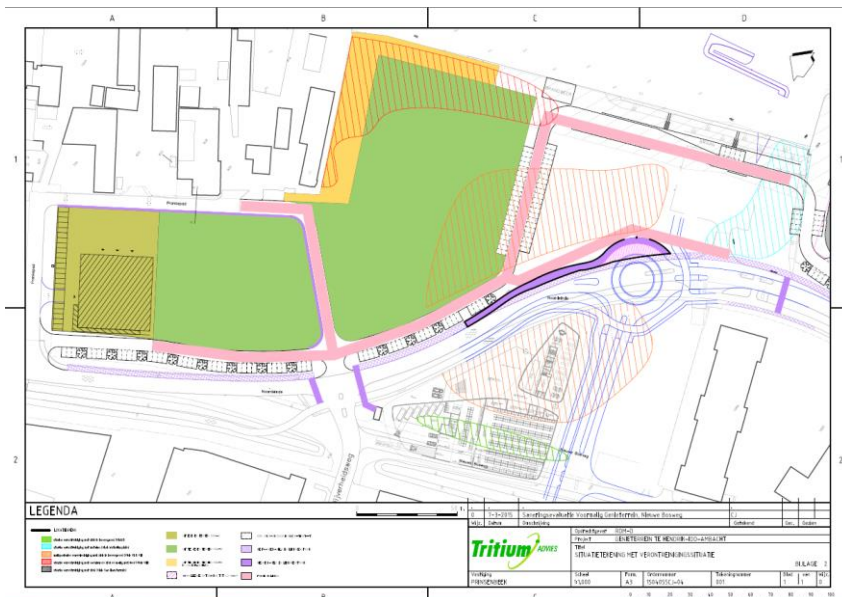
Afbeelding 12: situatietekening (bron: Tritium Advies rapport met kenmerk 1505/055/CJ-04)

Door middel van het aanbrengen van het cunet is dit deel van de locatie geschikt gemaakt voor het beoogde gebruik (industrie en infrastructuur). Derhalve is voldaan aan de doelstelling van de sanering.

Aanbevolen wordt deze saneringsevaluatie in te dienen bij het bevoegd gezag met het verzoek om in te stemmen met het saneringsresultaat.

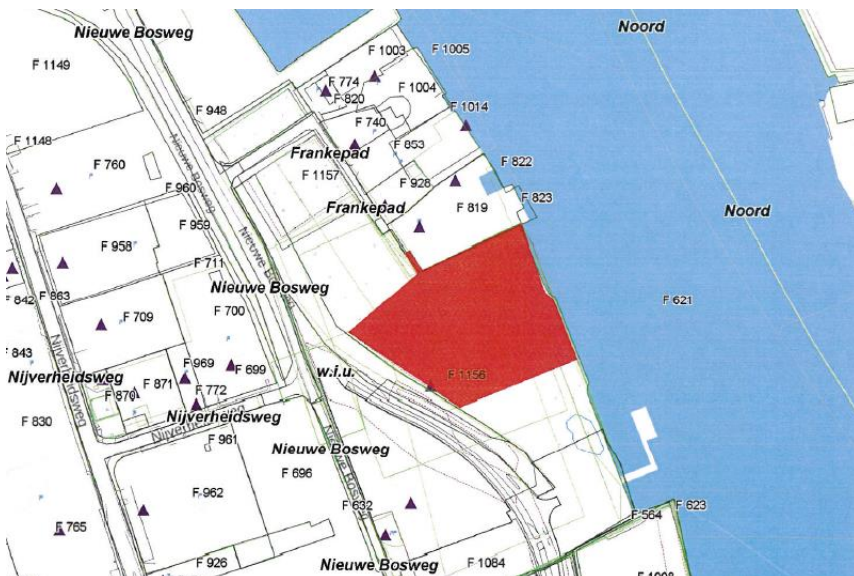
Afbeelding 13: situatietekening nazorgcontour grond (bron: beschikking OZHZ met kenmerk D-16-1638264)

De beperkingen in het gebruik van de bodem en/of de maatregelen zijn in het belang van de bescherming van de bodem zoals bedoeld in artikel 39d, eerste lid Wbb. Het toepassen van deze beperkingen vormen de nazorg. Door de uitgevoerde sanering en het uitvoeren van de nazorg worden de contactrisico's met de bodemverontreiniging weggenomen.
