# Bomen Effect Analyse Oost-Kinderdijk 7

Alblasserdam

Van den Heuvel  
Ontwikkeling & Beheer b.v.

idverde  
Bomendienst

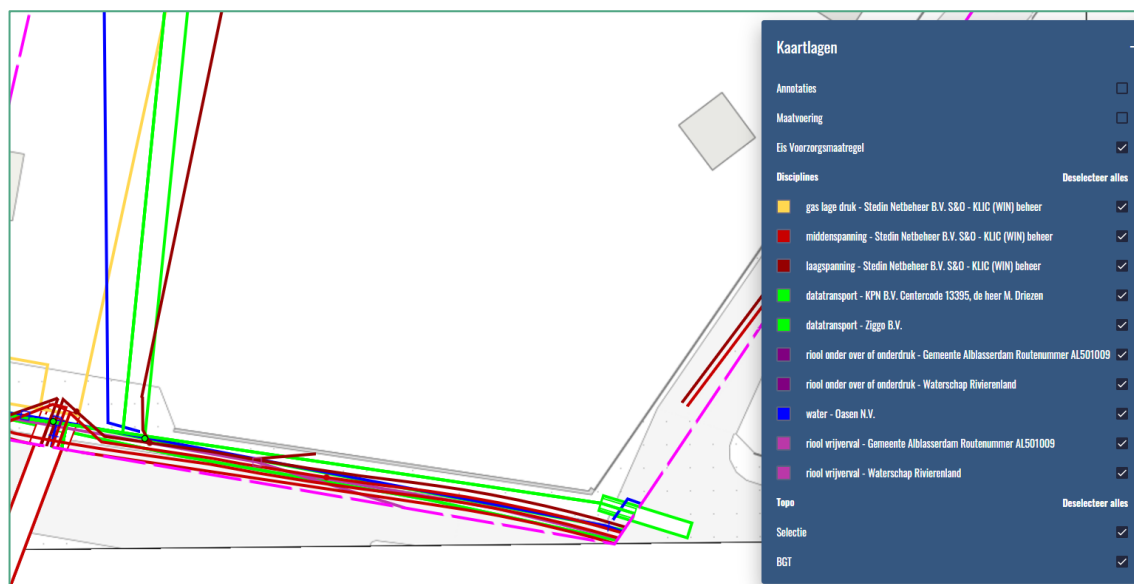
Afbeelding 4.8 KLIC-melding

Het verplanten van de lindes wordt niet mogelijk geacht. De bomen zijn in verminderde conditie wat de verplantbaarheid beperkt. Om de bomen succesvol te kunnen verplanten, dienen ze een verplantkluit van 8 keer de stamdiameter te hebben (4 keer de stamdiameter vanaf de stamvoet aan elke kant van de boom). Deze verplantkluit ligt voor een groot deel in de stoep. Op **afbeelding 4.8** op de volgende pagina is de KLIC-melding van de stoep te zien. Hierop is af te lezen dat er in de stoep kabels en leidingen liggen, waaronder datatransport, elektriciteitskabels en een waterleiding. Dit vormt een belemmering voor het verplanten.
