# Milieuhygiënisch vooronderzoek

De Passage en Boulevard Noord te Zwijndrecht

projectnummer 0479936.100  
concept revisie 00  
31 oktober 2022

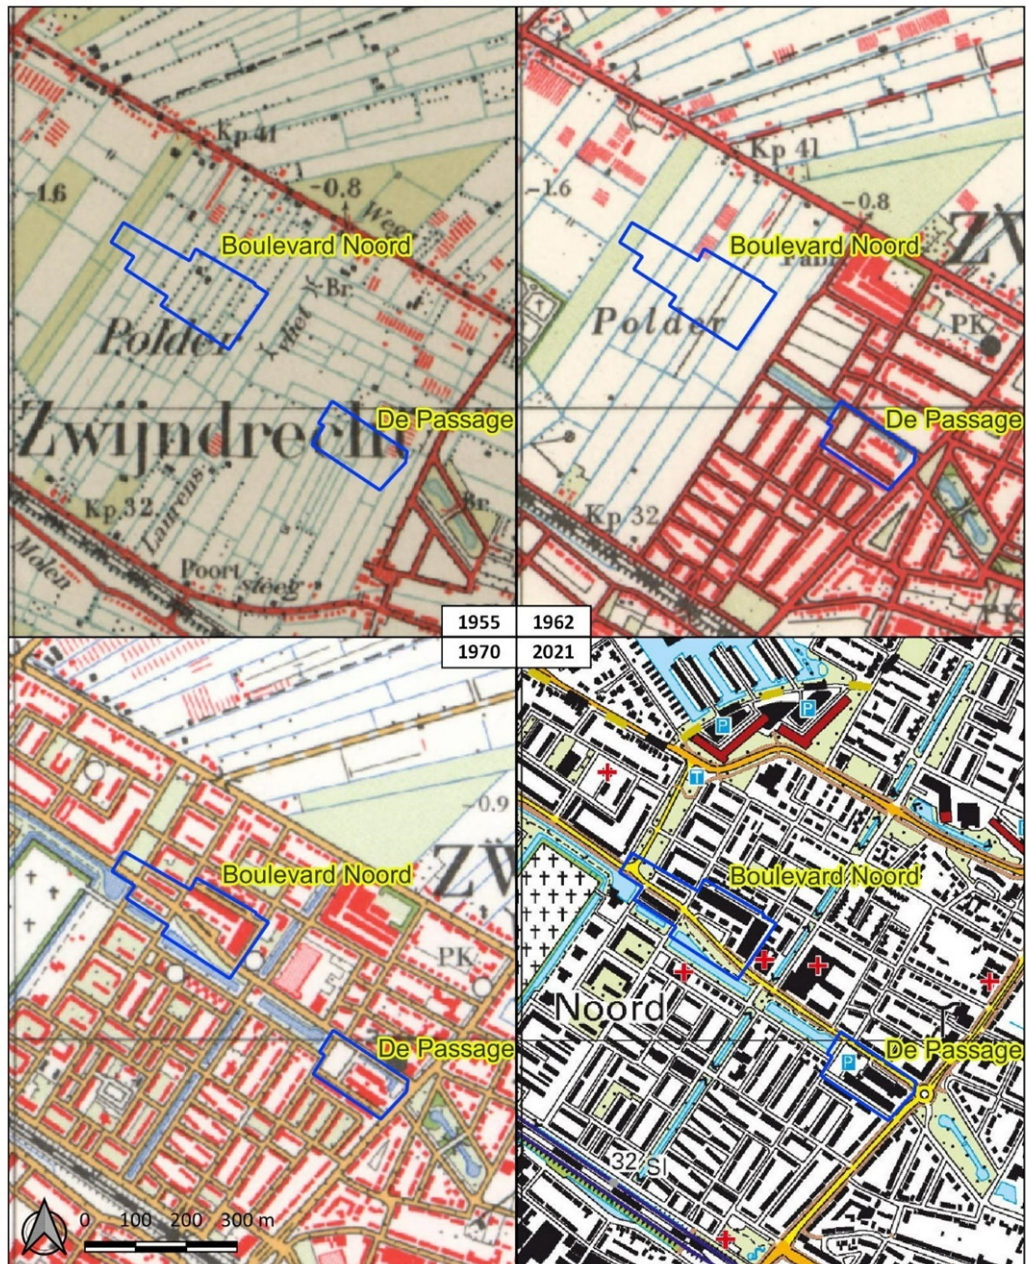
Figuur 4.4: Historische kaarten van plangebieden 'De Passage' en 'Boulevard Noord' van de periodes 1955, 1962, 1970 en 2021 (bron: Topotijdreis.nl)

Tot 1955 bestonden beide plangebieden en vrijwel de gehele omgeving uit agrarische bouwgrond bestond. Vanaf 1960 is bij 'De Passage' de omgeving ontwikkeld met woningbouw. Hierbij zijn diverse sloten tussen de landbouwpercelen gedempt en bouwwerken verwijderd tussen de periode 1955 - 1962. Op de historische kaart is te zien dat aan de noordkant van het plangebied een kleine watergang aanwezig is.

Op de historische kaart van 1962 valt het middelste bovenpunt van plangebied 'Boulevard Noord' in een kassengebied. Vanaf 1970 is ook het plangebied 'Boulevard Noord' en de omgeving ontwikkeld met woningbouw. Ook hierbij zijn diverse sloten tussen de landbouwpercelen gedempt, verder zijn de kassen en enkele bouwwerken verwijderd. Vanaf 1970 tot het heden verandert er nauwelijks iets aan de situatie. In 1995 is de kleine watergang aan de noordkant van 'De Passage' gedempt. In totaal worden 26 slootdempingen doorkruist. De gedempte sloten zijn weergegeven in tekeningen 0479936.100-S1 en 0479936.100-S2
