## Herbouw pand aan de Smidshoef 24-26 te Hendrik Ido Ambacht

**Betreft** Resultaten geotechnisch onderzoek

**Documentnummer** 06P004283-RG-01

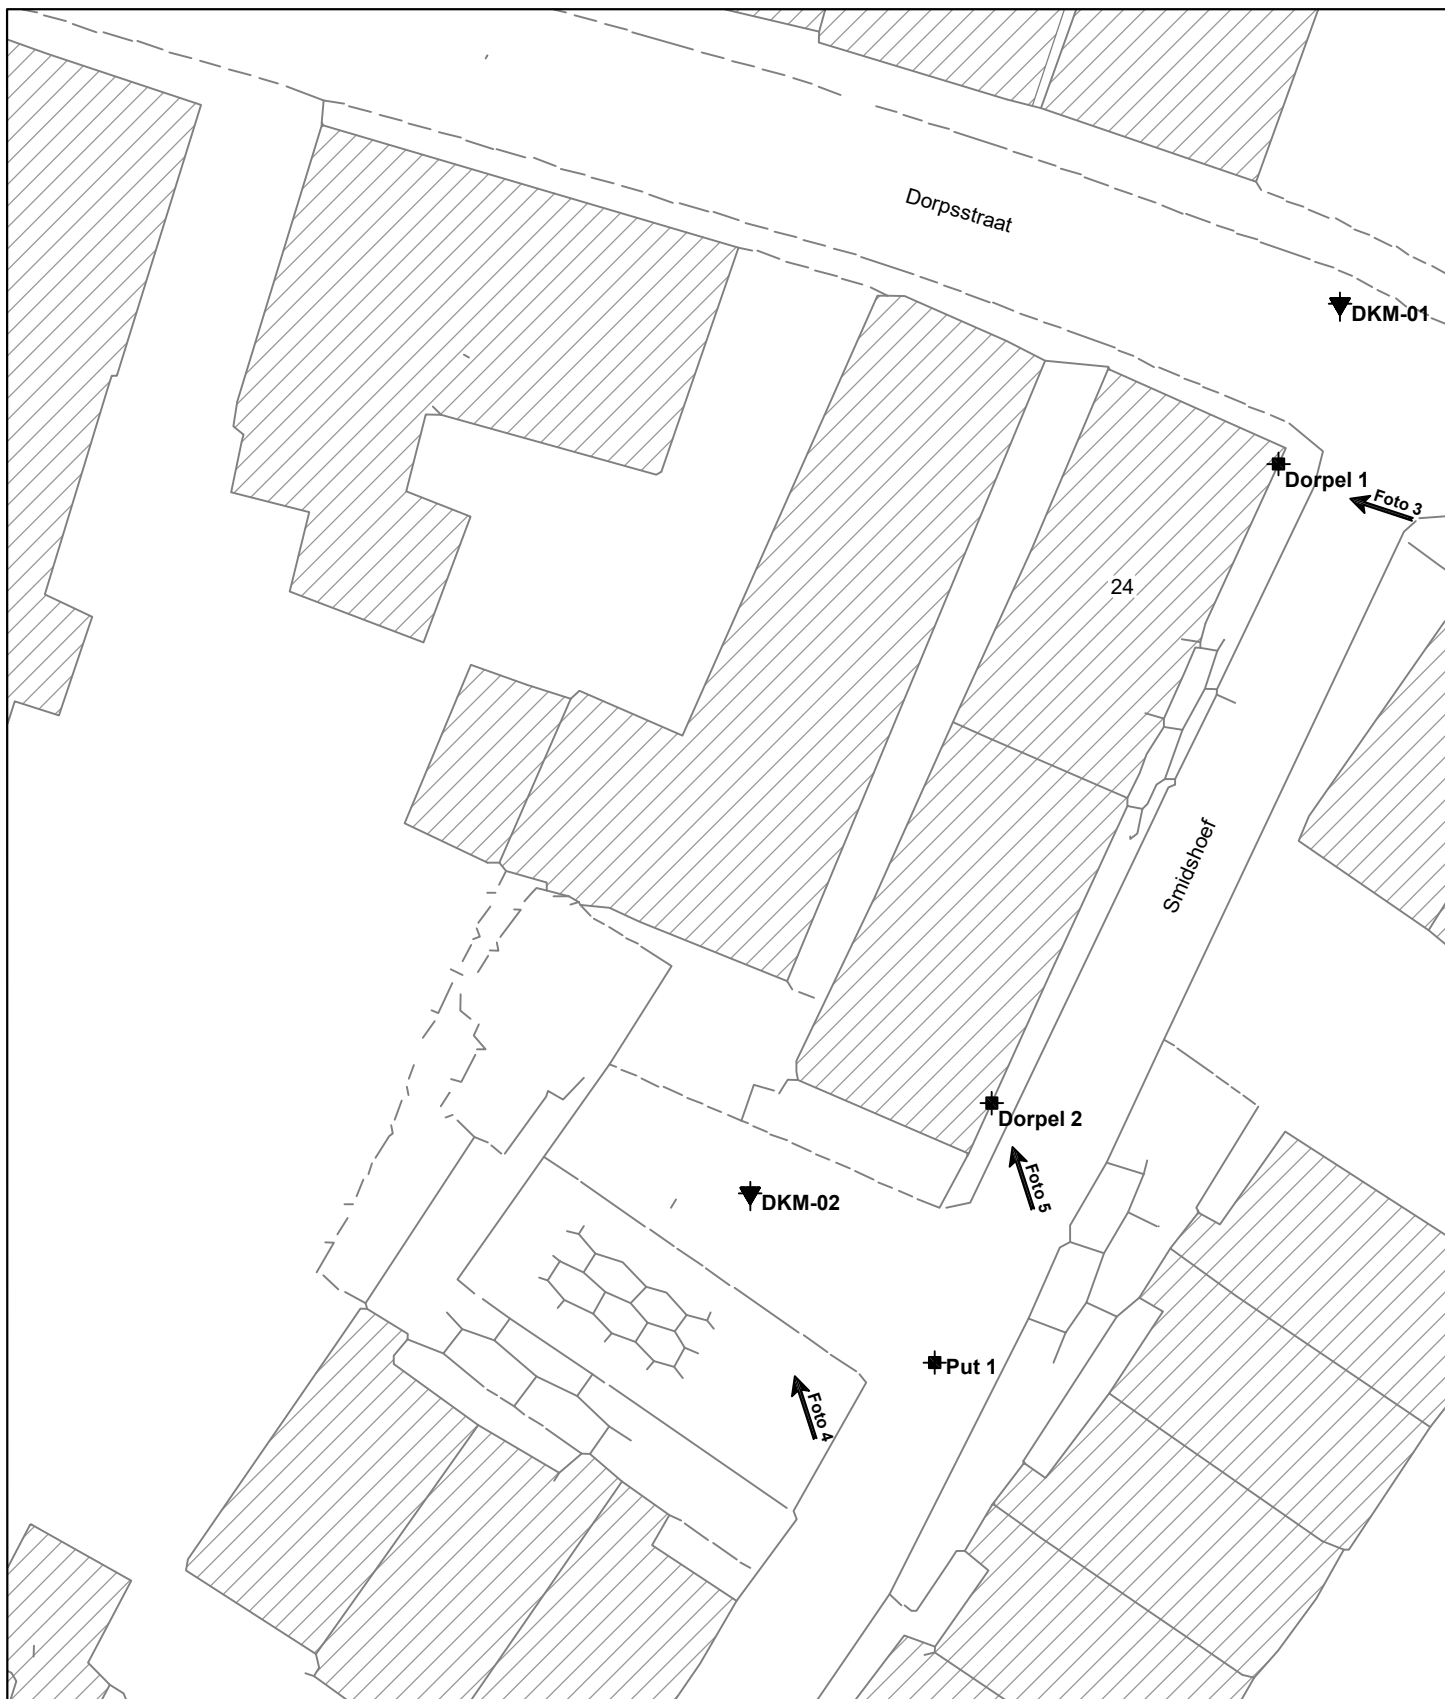
| Situatietekening | | RD/dGPS | 1 : 250 | A4 | |

Deze situatietekening dient om inzicht te geven in de locatie van de meet- en onderzoekspunten.  
De tekening dient niet voor andere doeleinden te worden gebruikt.

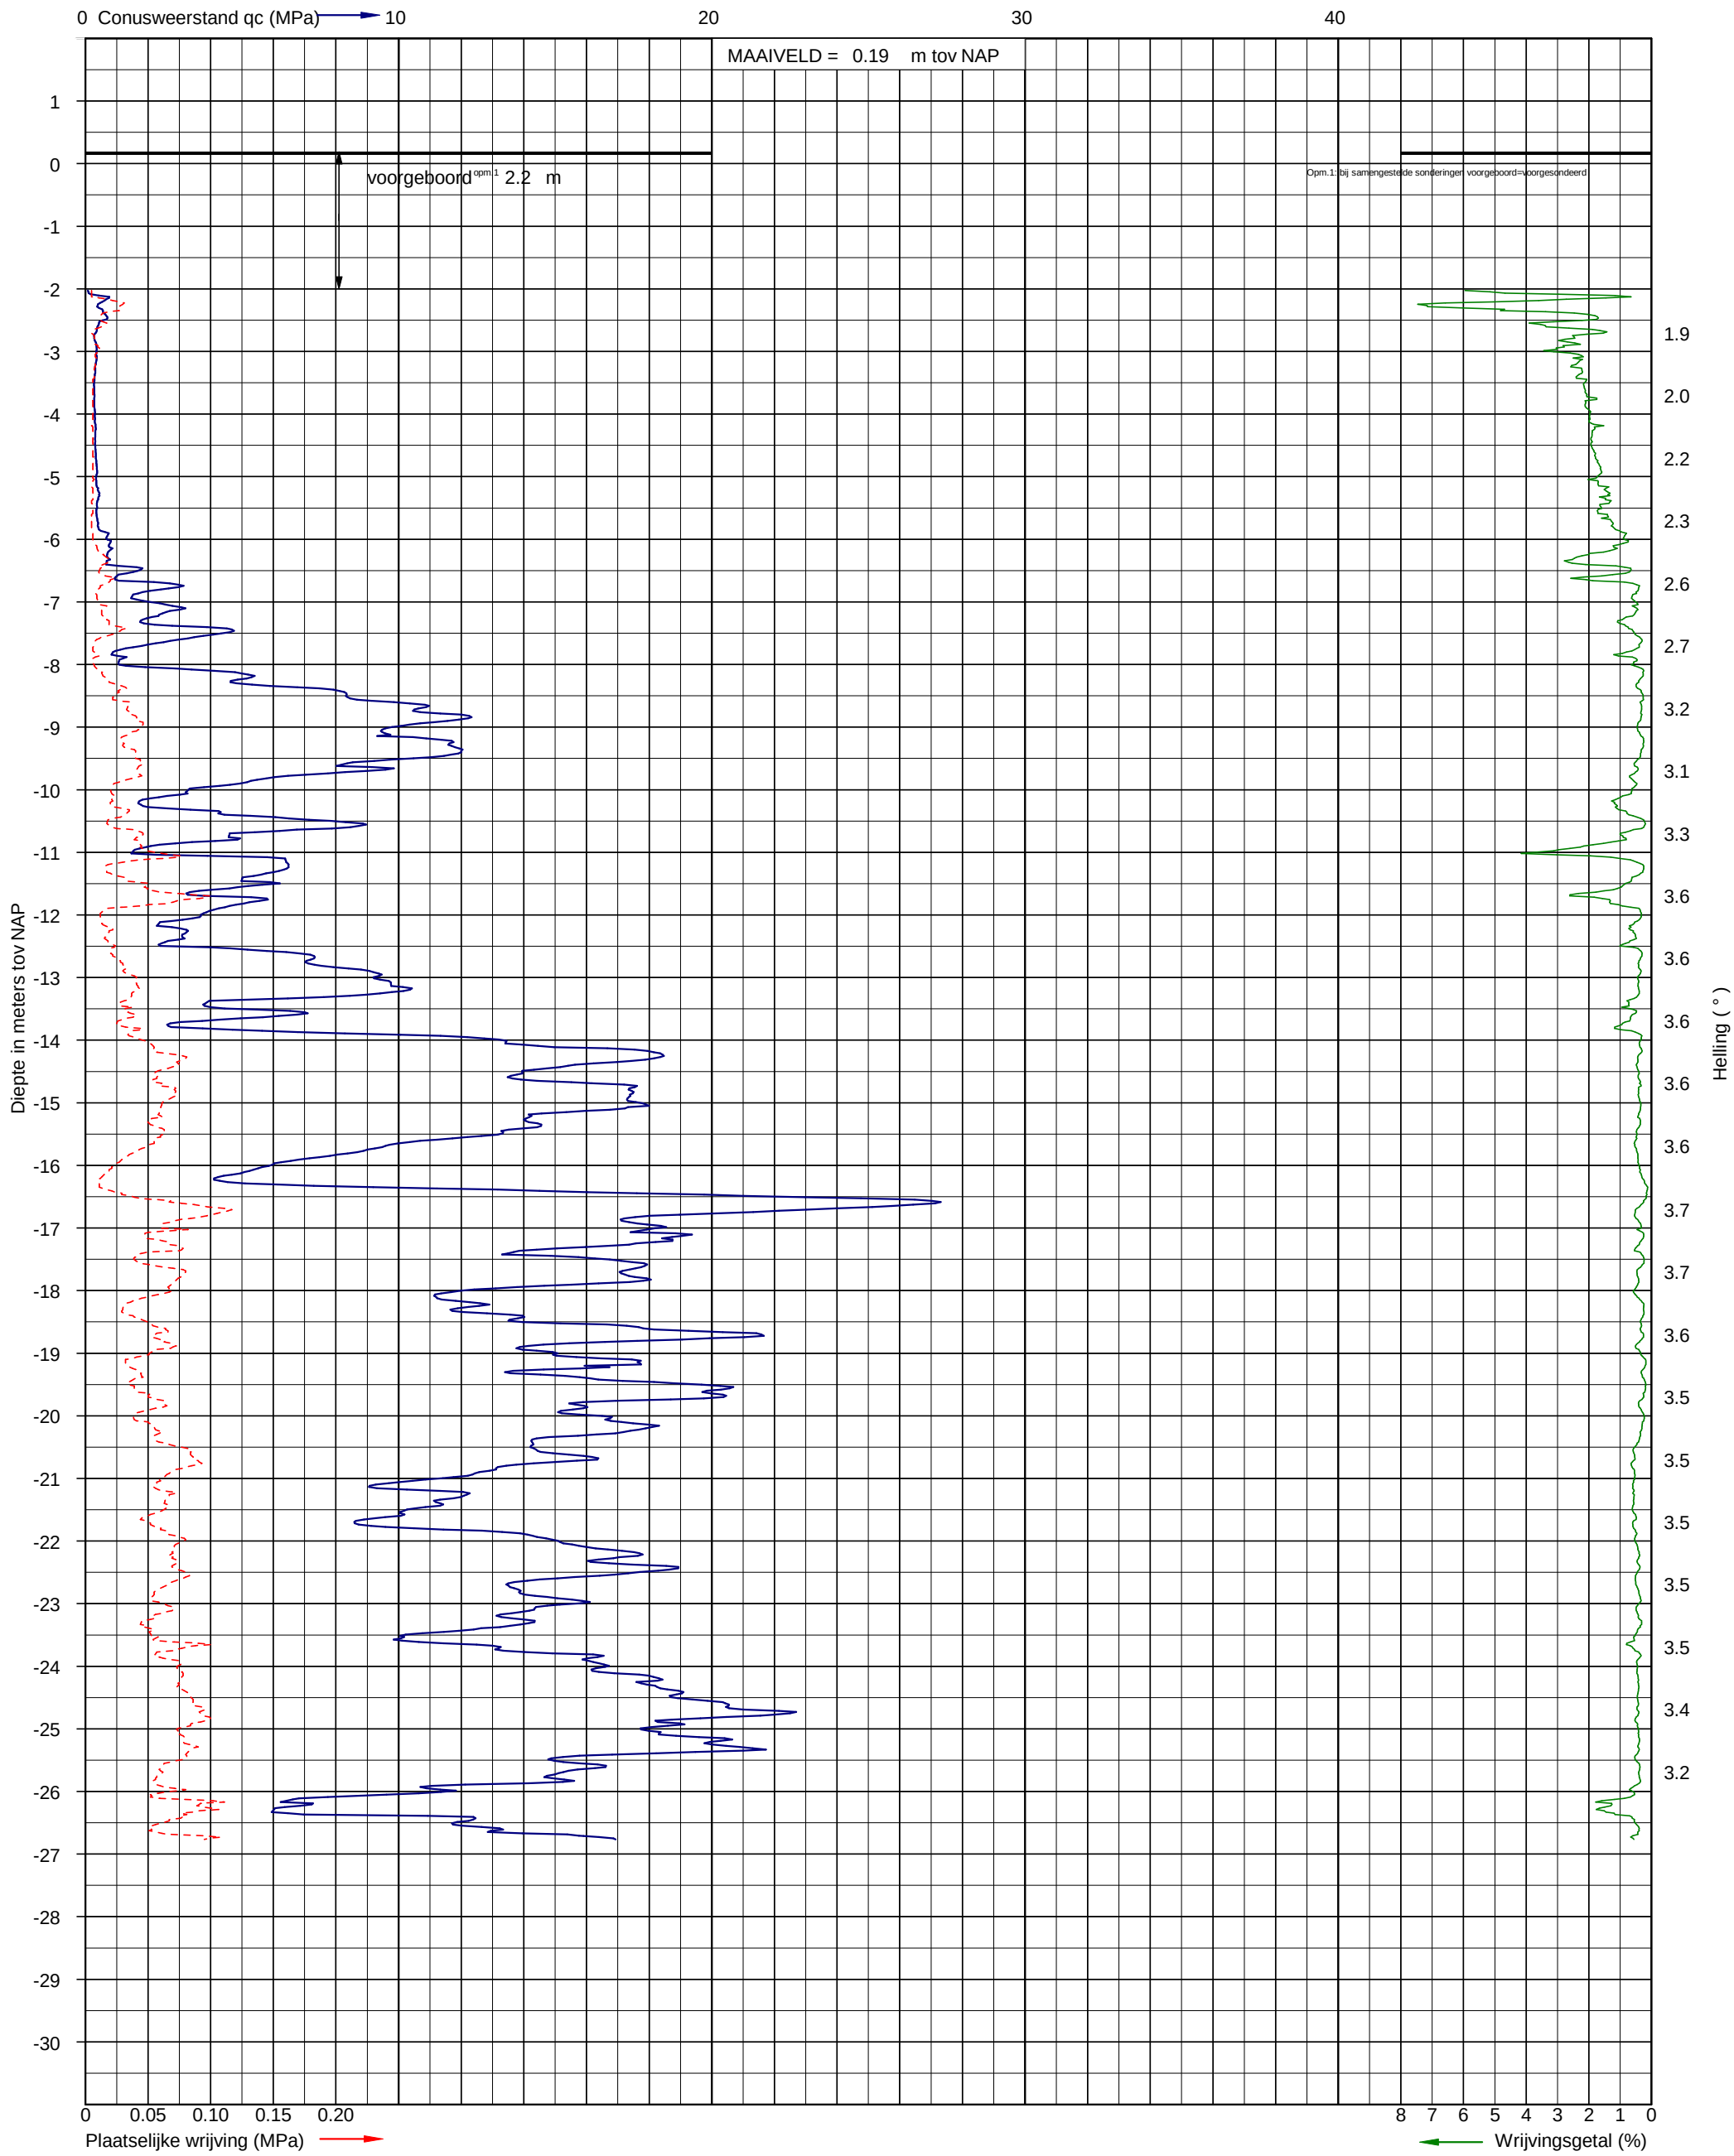
Sondering DKM-01

Sondering volgens NEN-EN-ISO 22476-1  
Sondeerklasse  
Conusnummer: I-CFXY-10

Uitvoerder: S9  
Datum: 16-5-2018

X: 102854,104  
Y: 429297,055

| <i>Meetpunten</i> | <i>x-coördinaat<br/>[m]</i> | <i>y-coördinaat<br/>[m]</i> | <i>z-coördinaat (hoogte)<br/>[m t.o.v. NAP]</i> |
|---|---|---|---|
| DKM-01 | 102.854,1 | 429.297,1 | 0,19 |

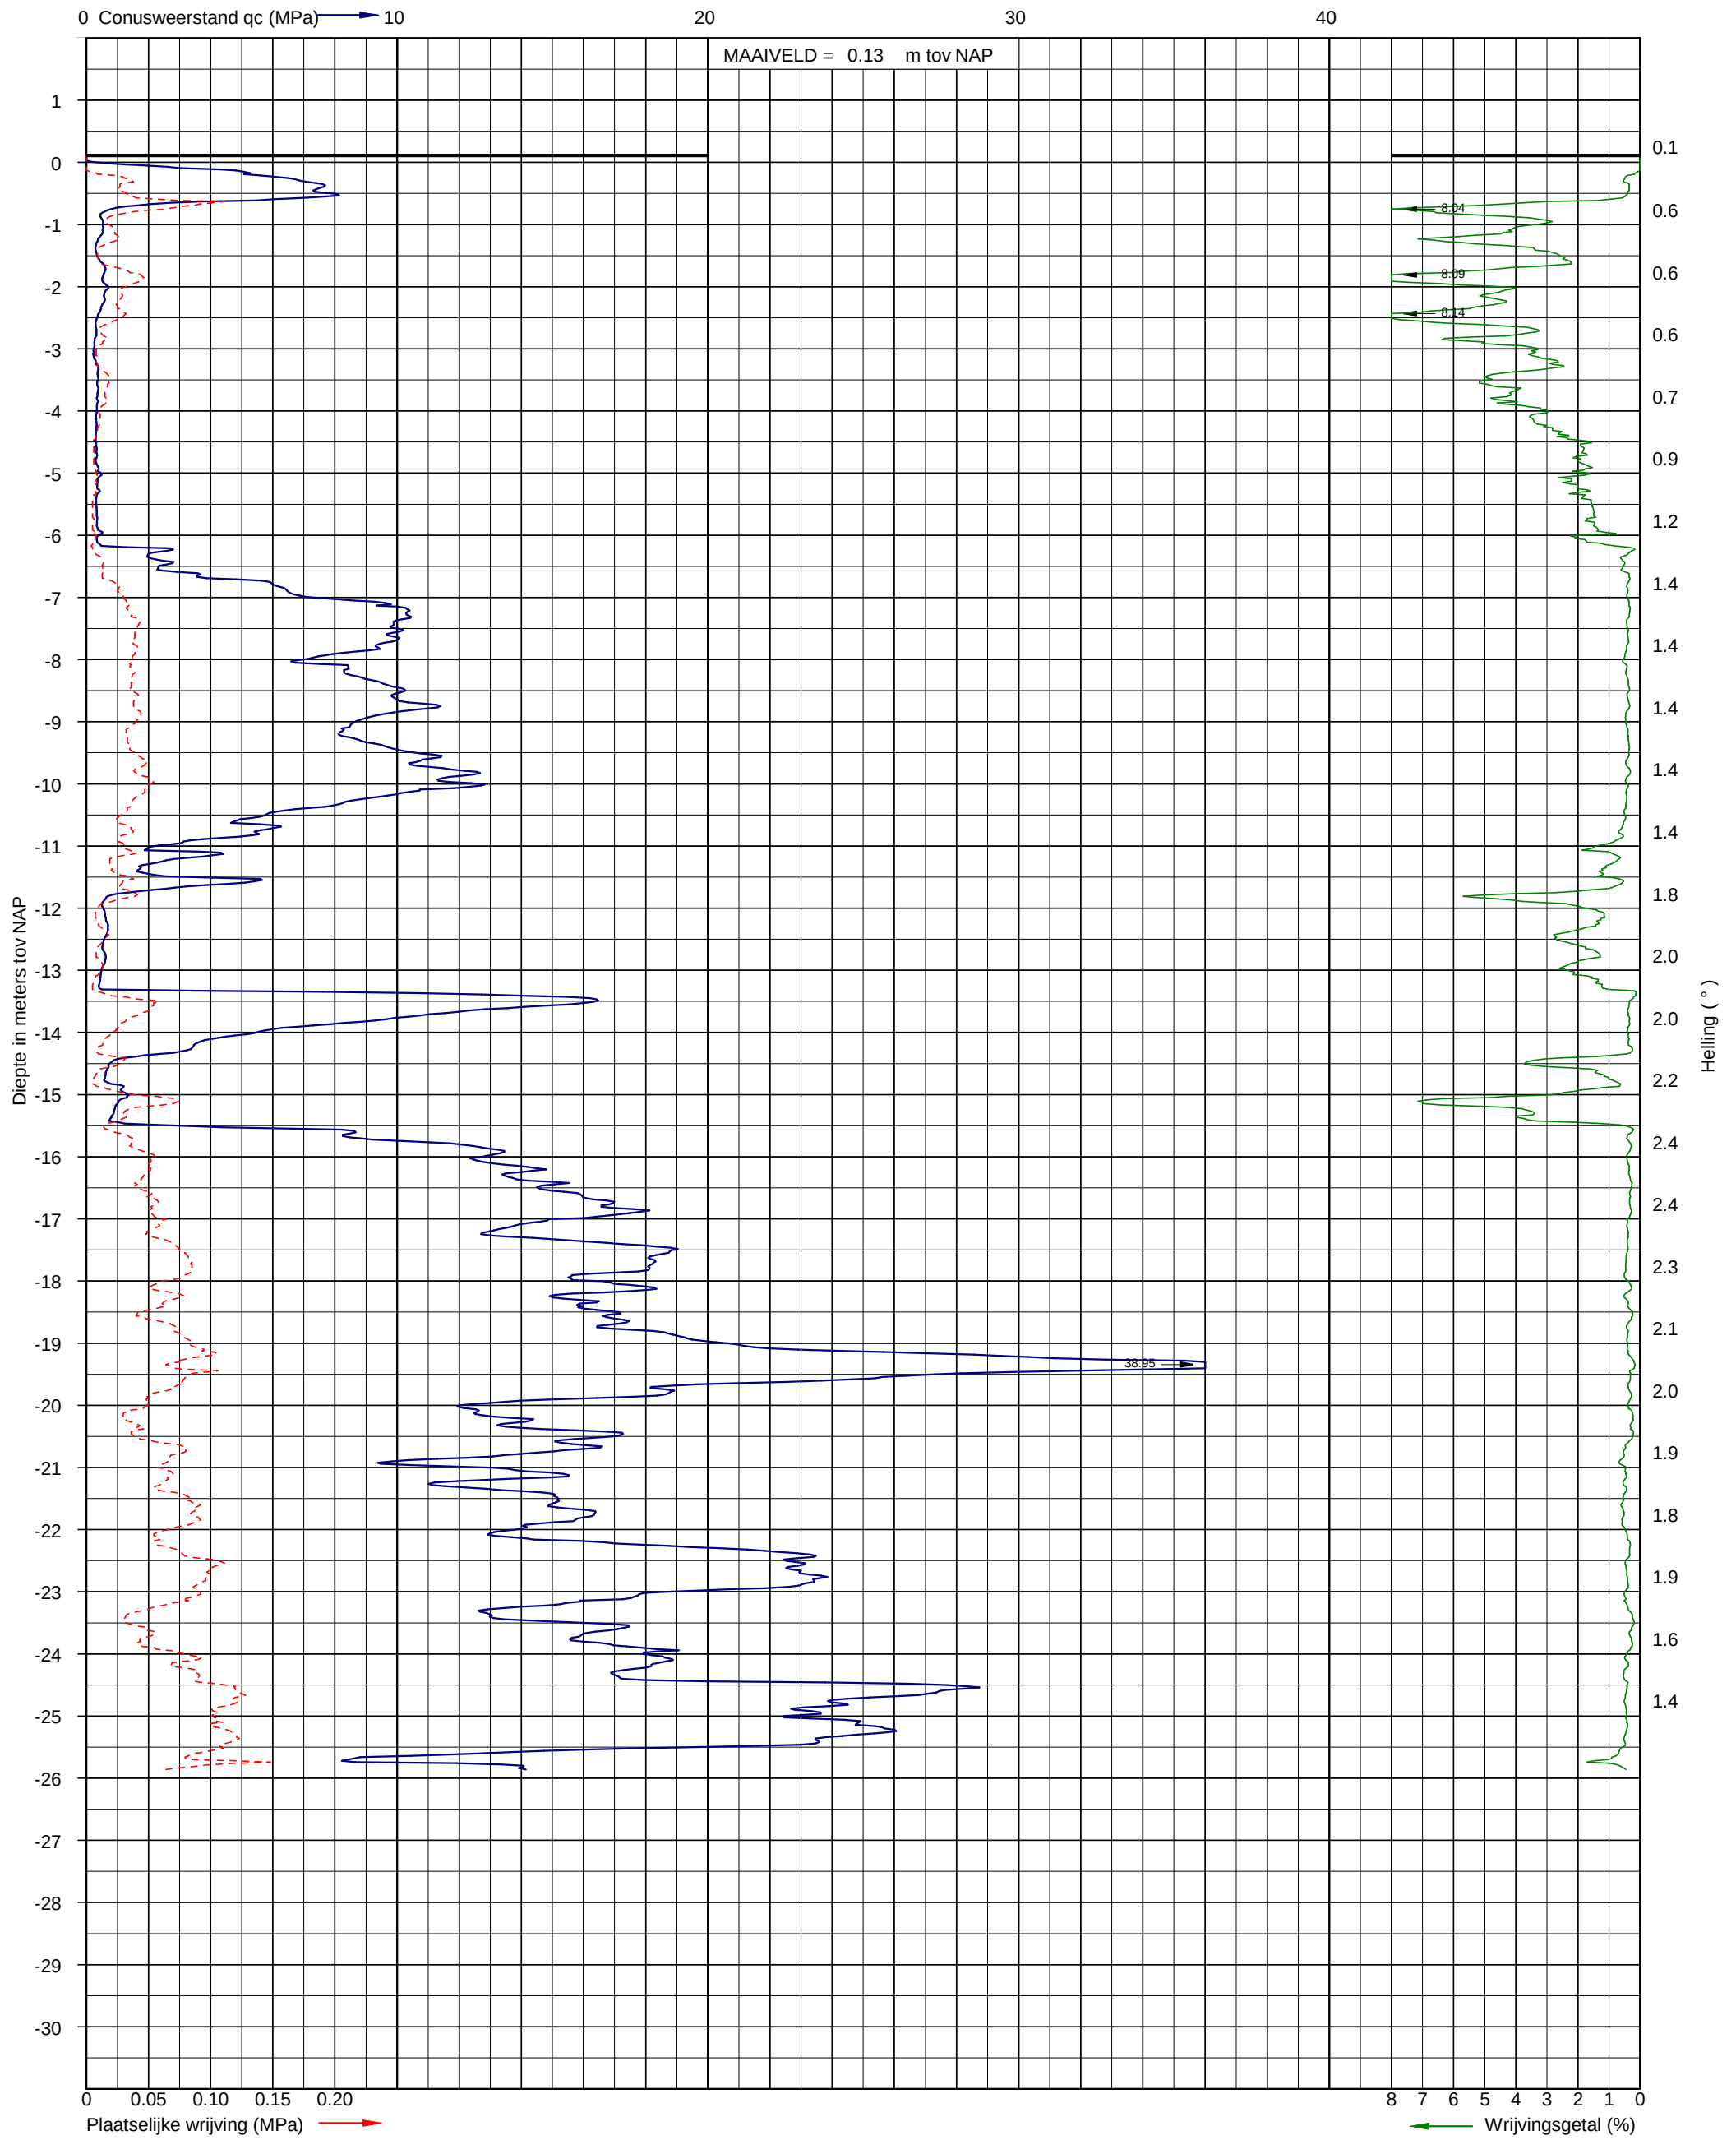
Sondering DKM-02

Sondering volgens NEN-EN-ISO 22476-1  
Sondeerklasse  
Conusnummer: I-CFXY-10

Uitvoerder: S9  
Datum: 16-5-2018

X: 102834,615  
Y: 429267,669

| <i>Meetpunten</i> | <i>x-coördinaat<br/>[m]</i> | <i>y-coördinaat<br/>[m]</i> | <i>z-coördinaat (hoogte)<br/>[m t.o.v. NAP]</i> |
|---|---|---|---|
| DKM-02 | 102.834,6 | 429.267,7 | 0,13 |

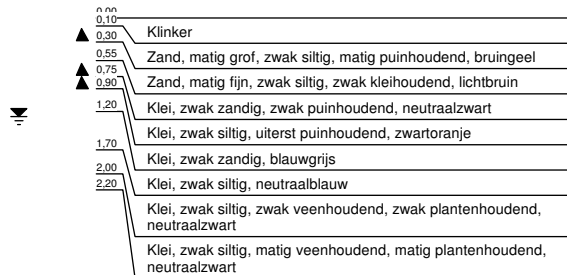
#### vBDKM-01

#### Boring volgens NEN-EN-ISO 22475-1

Maaiveldhoogte [m]: 0,19 N.A.P.  
Grondwaterstand [cm-mv]: 127

#### Classificatie volgens NEN 5104

x-coördinaat [m RD]: 102854,11  
y-coördinaat [m RD]: 429297,06
