## **E.J. Brand BV**

**Verkennd bodemonderzoek op de  
locatie aan de Zeedijk 3a te Dordrecht**

*Projectnummer:* 161108/am/sh  
*Datum:* 19 januari 2017

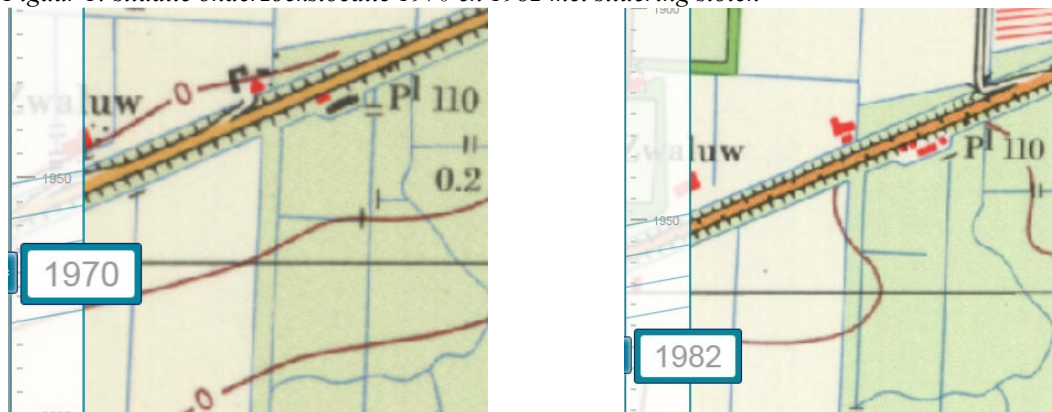
Figuur 1: situatie onderzoekslocatie 1970 en 1982 met situering sloten

Volgens informatie van de Omgevingsdienst Zuid-Holland Zuid zijn binnen de locatie geen gedempte sloten aanwezig. Op de locatie Zeedijk 3a is in 1996 een verkennend en een nul-/eindsituatie bodemonderzoek uitgevoerd. Tijdens deze onderzoeken zijn licht verhoogde gehalten aan zware metalen, PAK en/of minerale olie aangetoond. Op basis van informatie van de site Topotijdreis.nl is af te leiden dat op de onderzoekslocatie, in het verleden geen boomgaard aanwezig is geweest. Op basis van het kaartmateriaal van Topotijdreis is binnen de onderzoekslocatie mogelijk een gedempte sloot aanwezig.

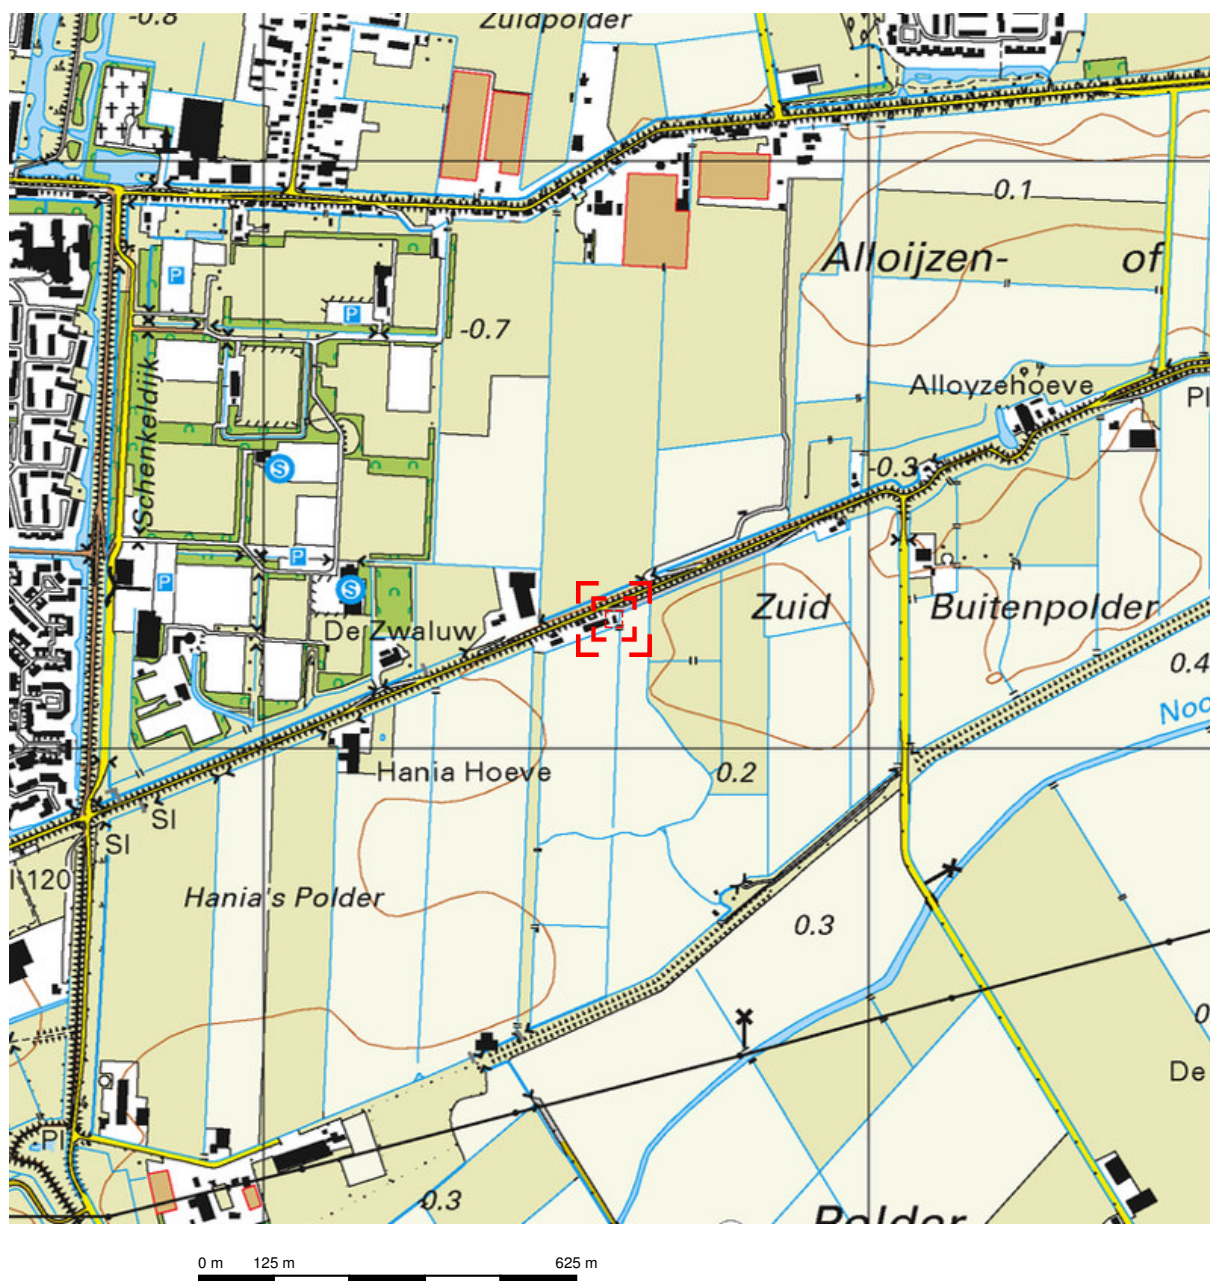
Topografisch en kadastraal overzicht

Deze kaart is noordgericht.

Schaal 1: 12500

Hier bevindt zich Kadastraal object DORDRECHT X 490  
Zeedijk, DORDRECHT  
CC-BY Kadaster.

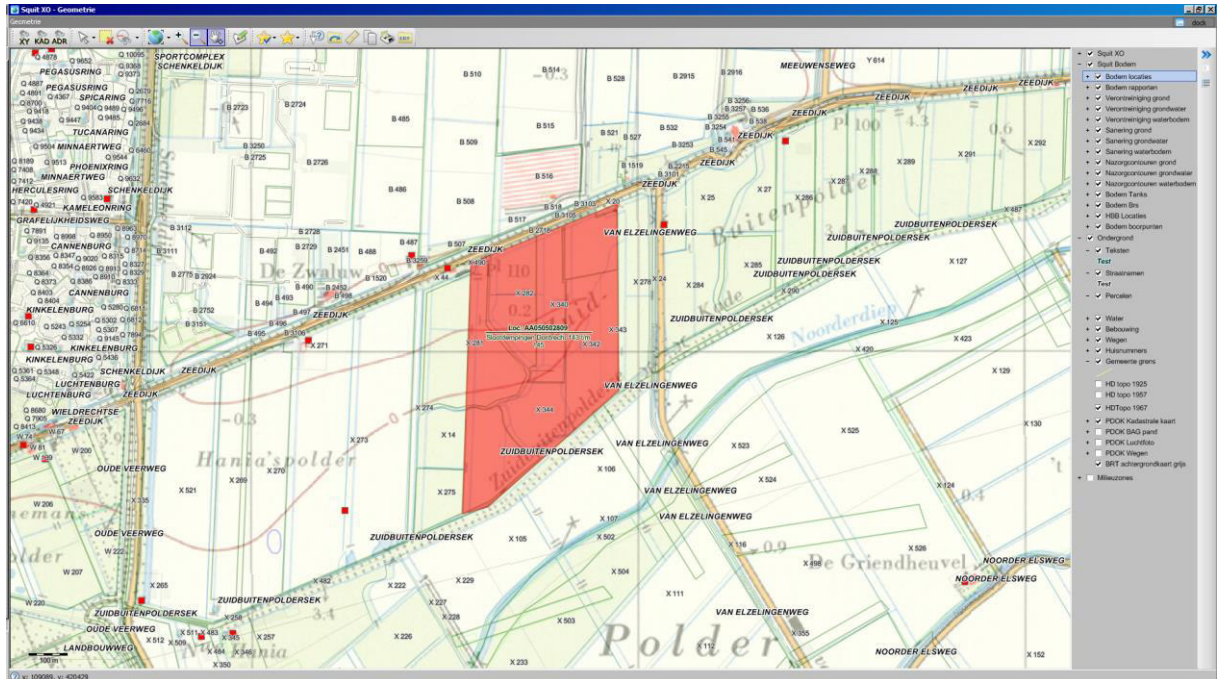
# Onderzoekslocatie 'Slootdempingen Dordrecht 143 t/m 145'

De onderzoekslocatie is bekend onder de naam:

Slootdempingen Dordrecht 143 t/m 145 (AA050502809)

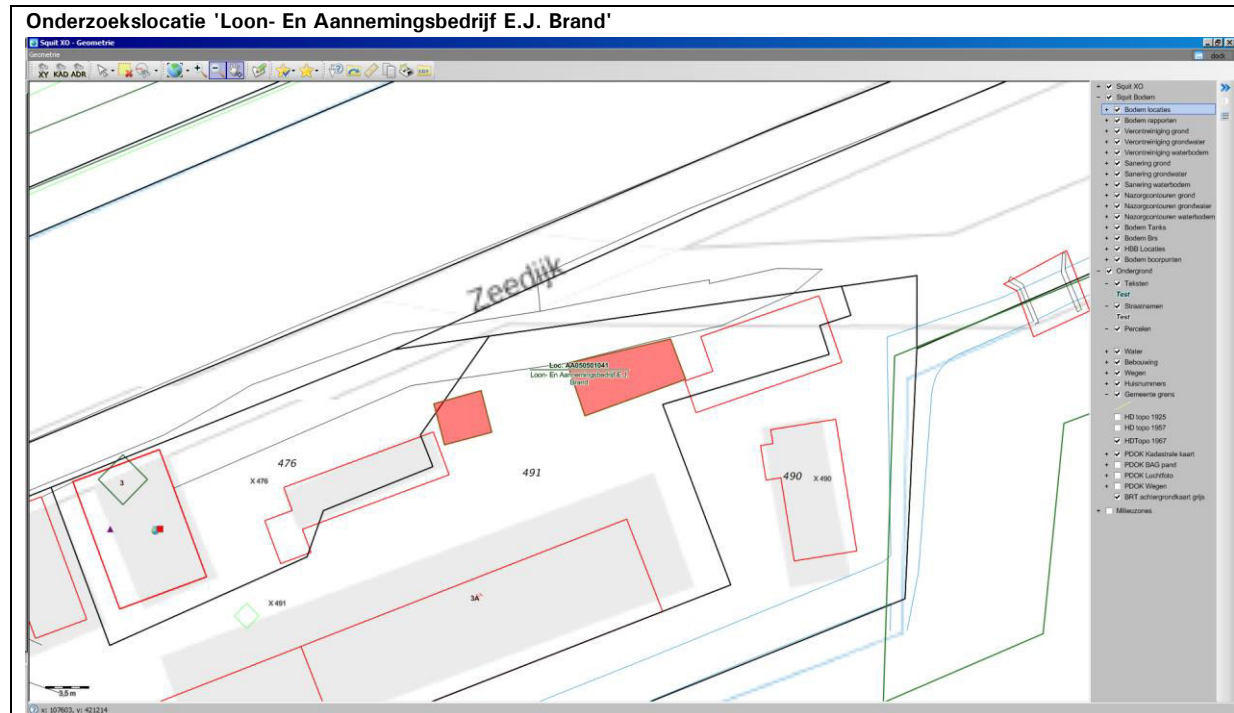
## Overzicht bodemonderzoeklocaties

De onderzoekslocatie is bekend onder de naam: Loon- En Aannemingsbedrijf E.J. Brand (AA050501041)

De locatie staat geregistreerd op het volgende adres: Zeedijk 3

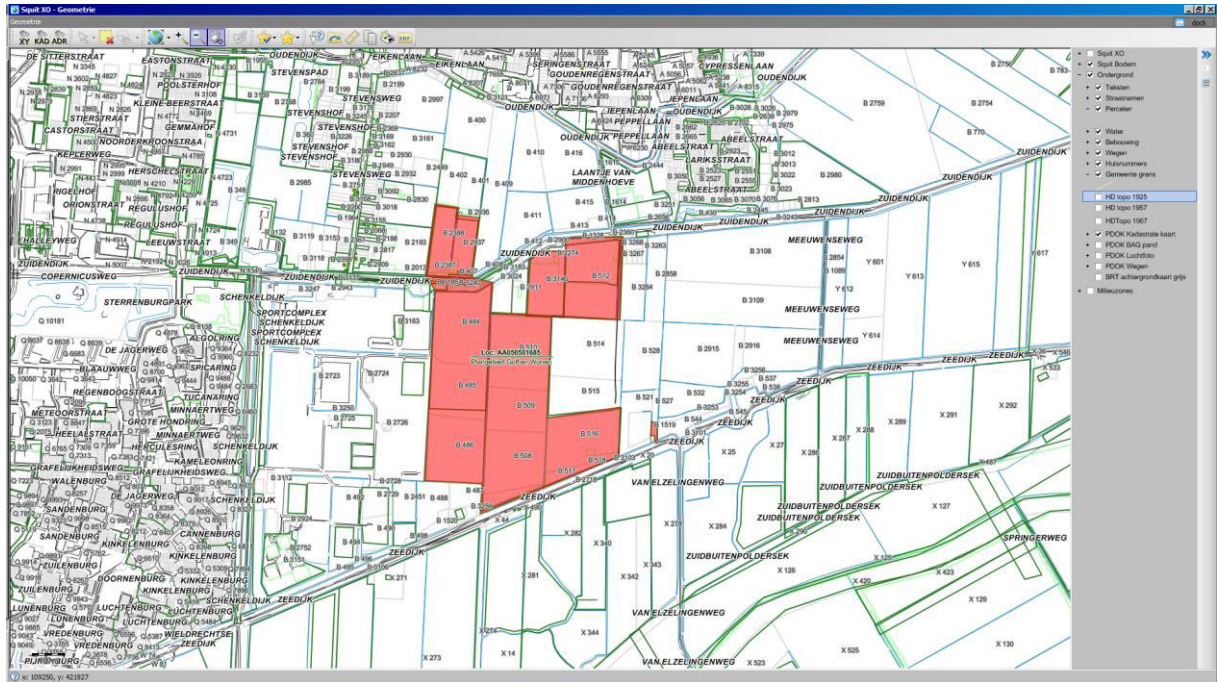
## Onderzoekslocatie 'Plangebied Golf en Wonen'

De onderzoekslocatie is bekend onder de naam: Plangebied Golf en Wonen (AA050501685)

De locatie staat geregistreerd op het volgende adres: ZUIDENDIJK

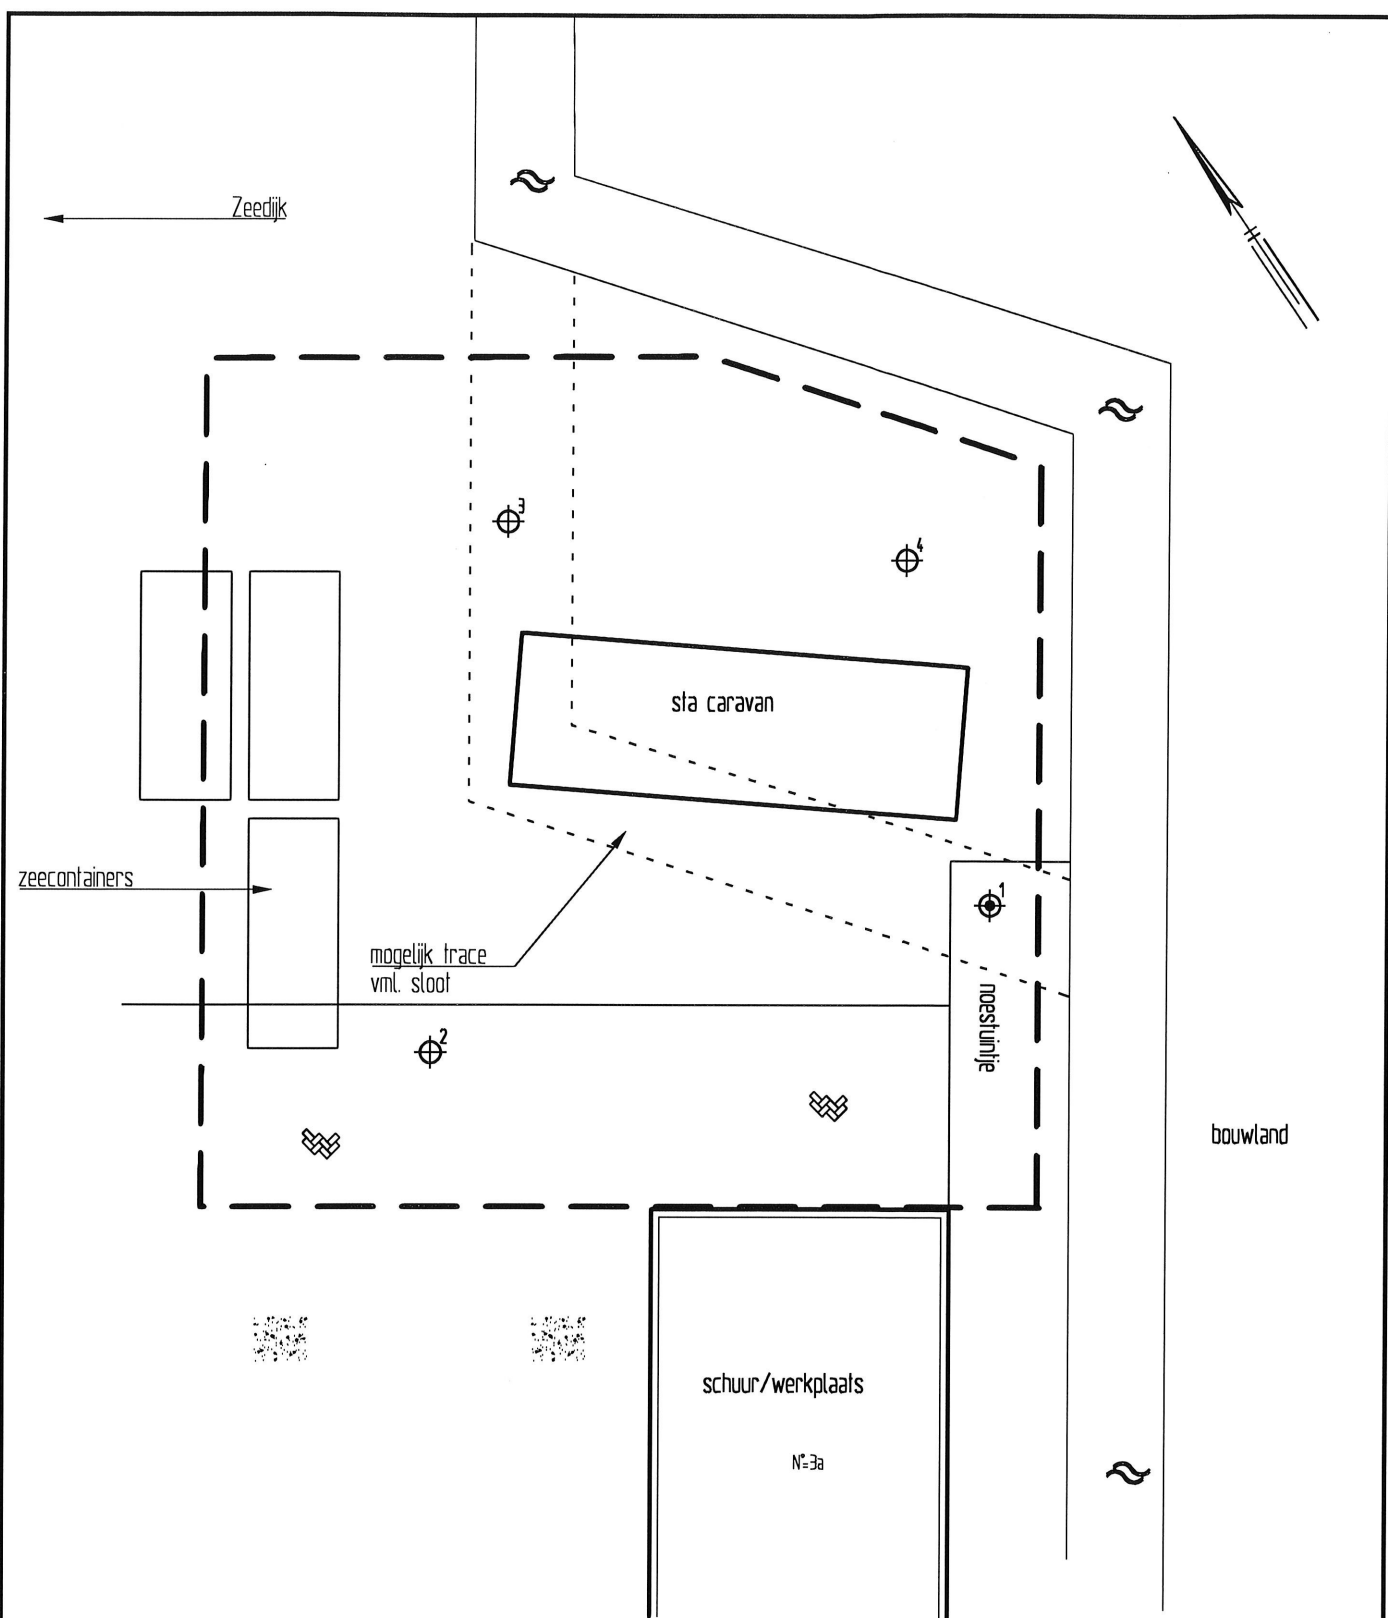
## TEKENING 1-1

Situatie met boringen en peilbuis

Op het terrein van de firma E.J. Brand BV zijn 3 bovengrondse tanks aanwezig, voor opslag van dieselolie en afgewerkte olie. Tevens wordt melding gemaakt van een voormalige bovengrondse tank. De tanks zijn gesitueerd in de werkplaats en voorzien van een lekbak. Voor de inrichting van het terrein verwijzen wij naar tekening 1-1.

Het veldonderzoek is uitgevoerd op 13 en 22 december 2016 door de gecertificeerde medewerker dhr. D. Huntink van Hunneman Milieu-Advies Raalte BV. Voor het verkennend bodemonderzoek zijn 4 handboringen uitgevoerd (1 t/m 4), waarvan 1 boring is afgewerkt als peilbuis. De maximale boordiepte bedraagt 3,0 m-mv. Voor de situatie van de boringen en peilbuis verwijzen wij naar tekening 1-1.
