| werk | <b>ORANJERIE + WASHUIS<br/>DORDRECHT</b> | | |
| onderdeel | <b>BESTAANDE TOESTAND</b> | | |

## FOTO'S BESTAANDE SITUATIE

| onderdeel | <b>NIEUWE TOESTAND</b> | | |

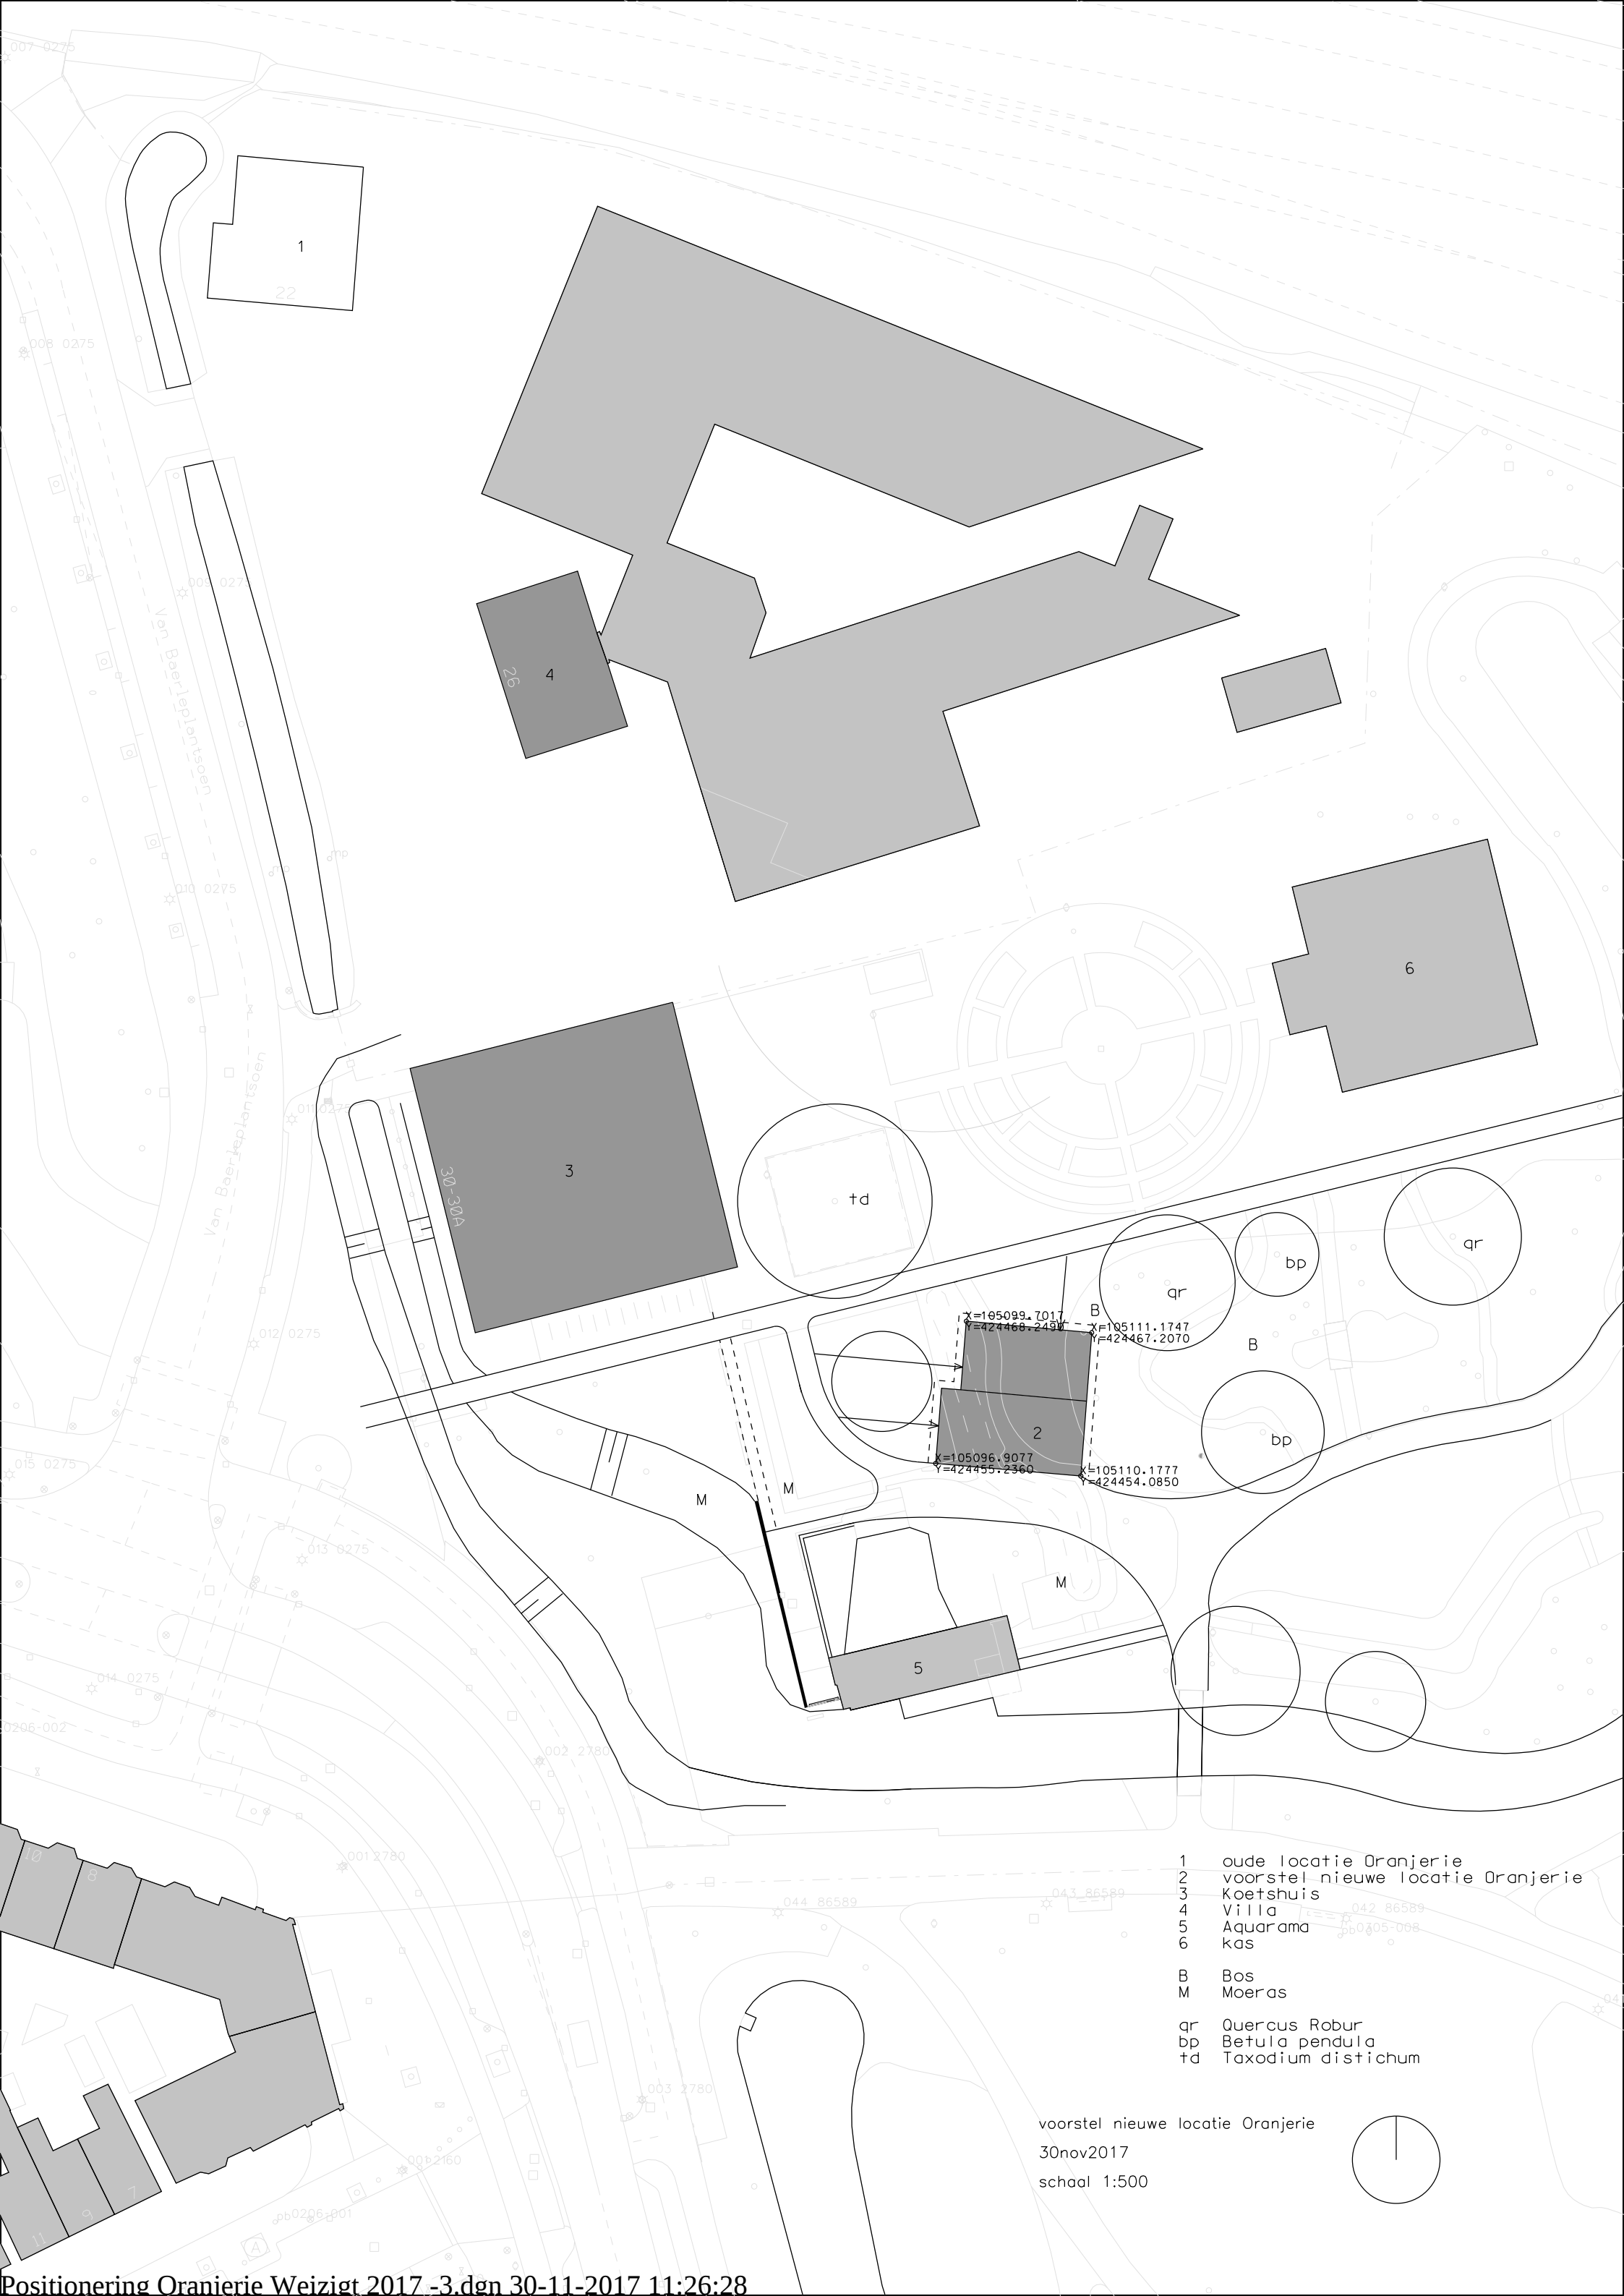
voorstel nieuwe locatie Oranjerie  
30nov2017  
schaal 1:500

- 1 oude locatie Oranjerie
- 2 voorstel nieuwe locatie Oranjerie
- 3 Koetshuis
- 4 Villa
- 5 Aquarama
- 6 Kas
- B Bos
- M Moeras
- qr Quercus Robur
- bp Betula pendula
- td Taxodium distichum

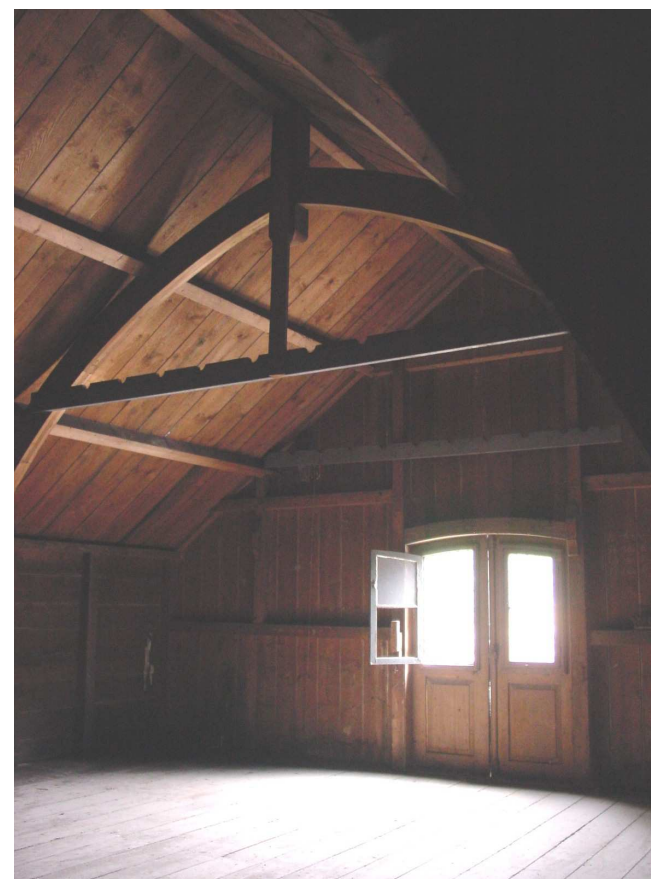
ZOLDER WASHUISJE (oude foto)

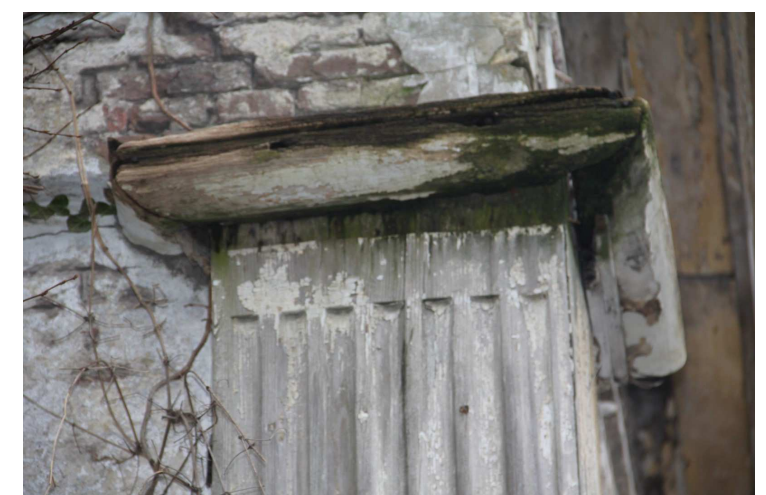
HOUTEN HOEKPILASTER MET KORNIS, ORANGERIE
