MILIEUADVIEZEN WAALWIJK

Verkennd bodemonderzoek  
(inclusief asbestonderzoek)  
Rivierdijk 65, Hardinxveld-Giessendam

JUNI 2018

BM/2461-2018

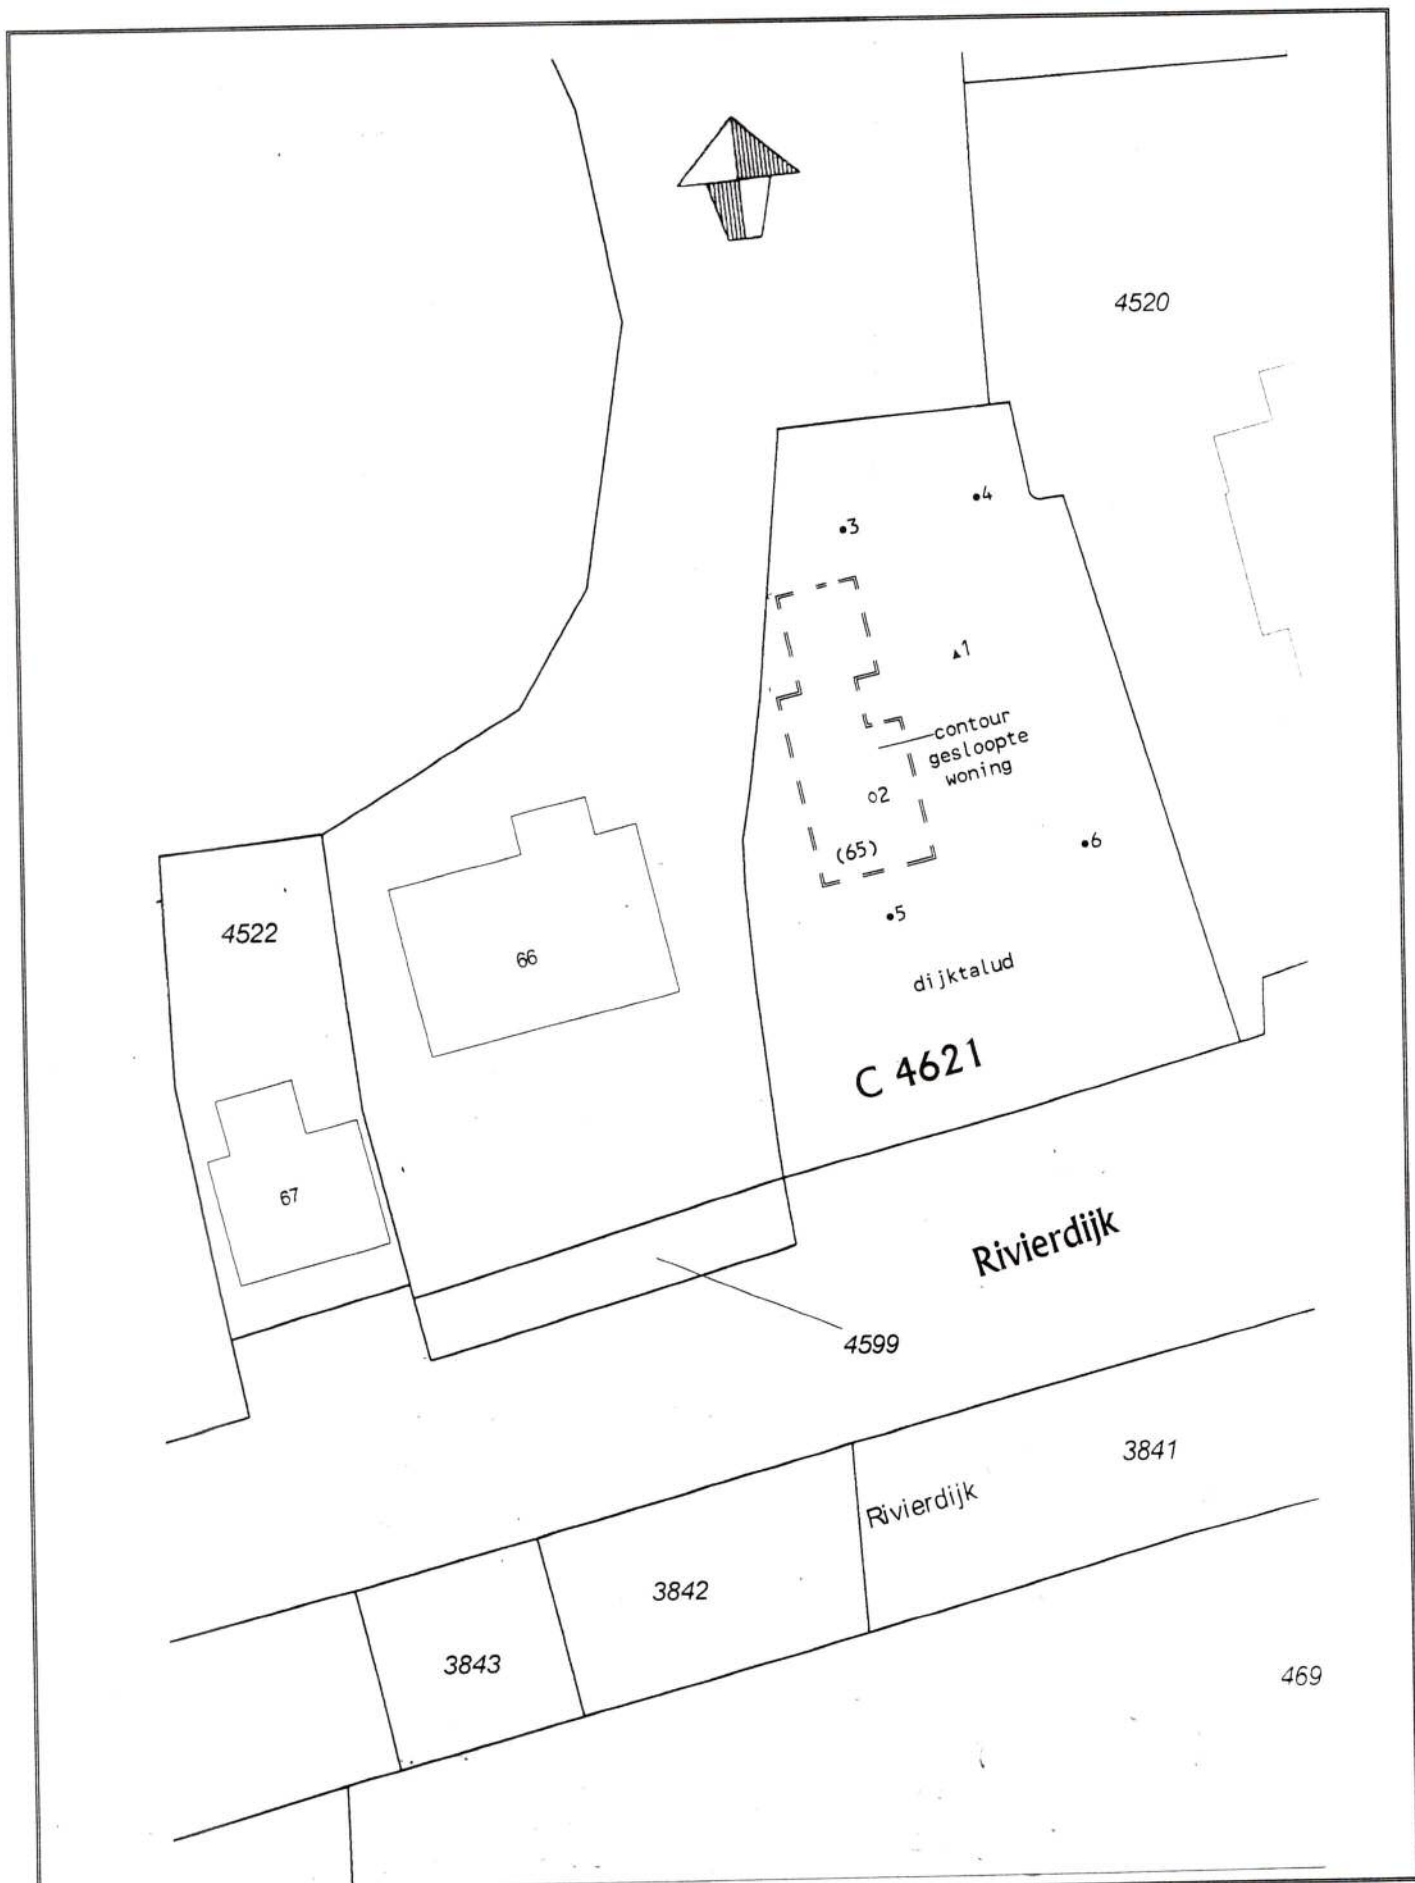
**BIJLAGE 2 :SITUATIESCHETS MET LOCATIES BORINGEN EN PEILBUIS**

- boring tot 0.5 m-mv
- o boring tot 1.5 a 2 m-mv
- ▲ peilbuis

Op 19 april 2018 zijn op de onderzoekslocatie de veldwerkzaamheden verricht. Voor het boren is een Edelmanboor gebruikt. De locaties van de boringen en de peilbuis zijn weergegeven in bijlage 2. Er zijn 6 boringen verricht. Boring 1 is uitgevoerd tot 2 m-mv (meter beneden maaiveld) en voorzien van een peilbuis. Boring 2 is 1.5 m diep uitgevoerd en de overige boringen zijn 0.5 a 0.7 m diep uitgevoerd.

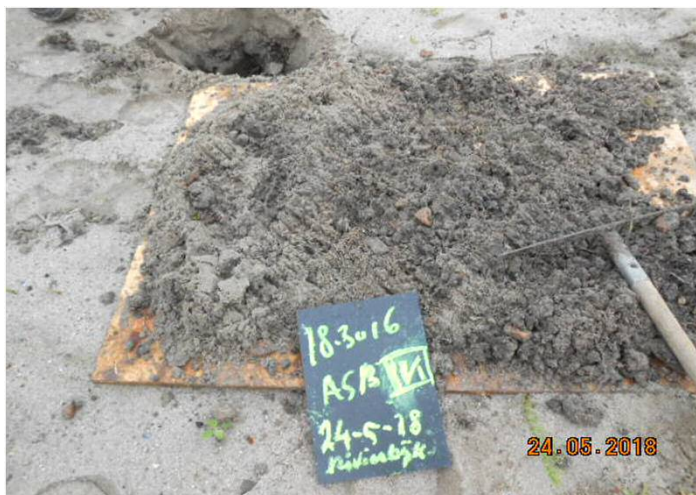
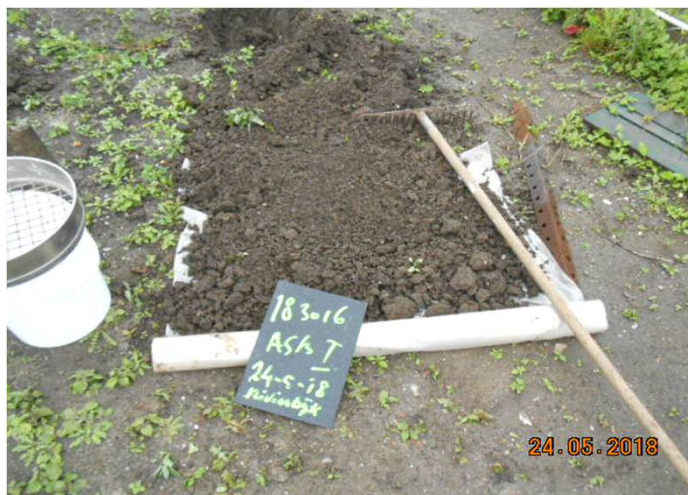
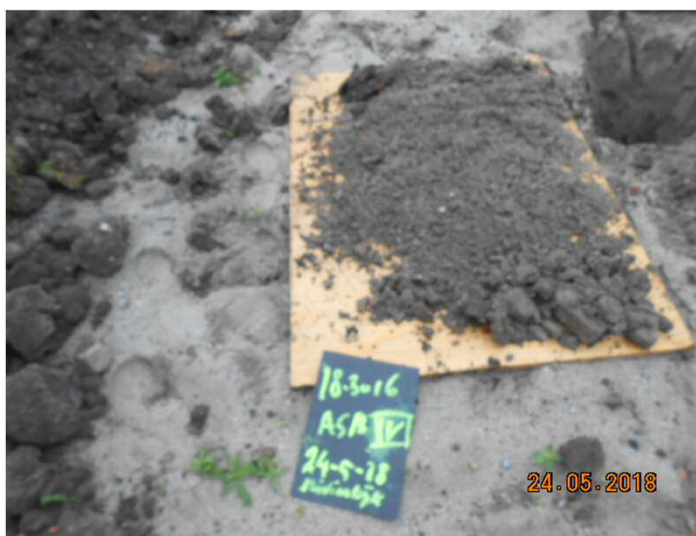
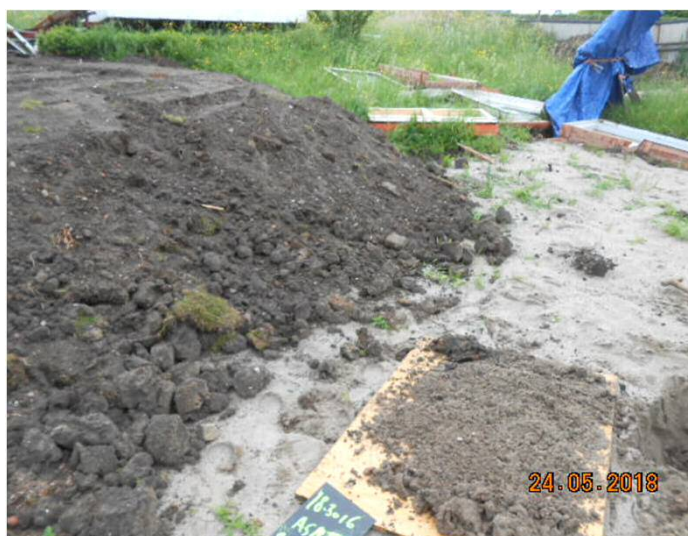
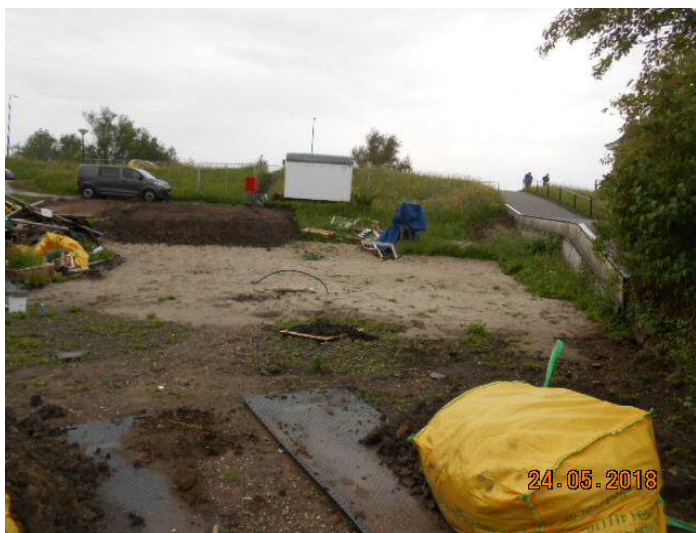
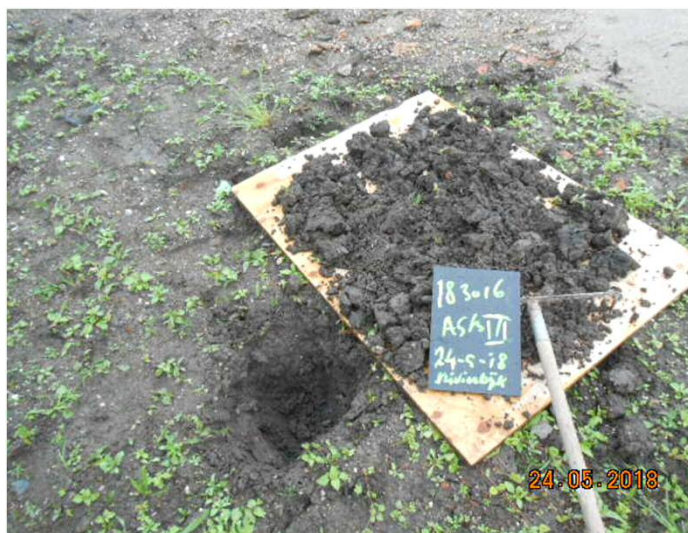
asbest-bodemonderzoek Hardinxveld, 24 mei 2018

De inspectie op asbest bestond uit het uitspreiden van de uitgegraven grond met een hark op een folie in een laagdikte van 2 cm. Vervolgens is gekeken op de aanwezigheid van visueel waarneembare asbestverdachte materialen. Deze zijn niet aangetroffen.
