**Merwehoofd**

**Papendrecht**

Aanmeldnotitie vormvrije m.e.r.-beoordeling

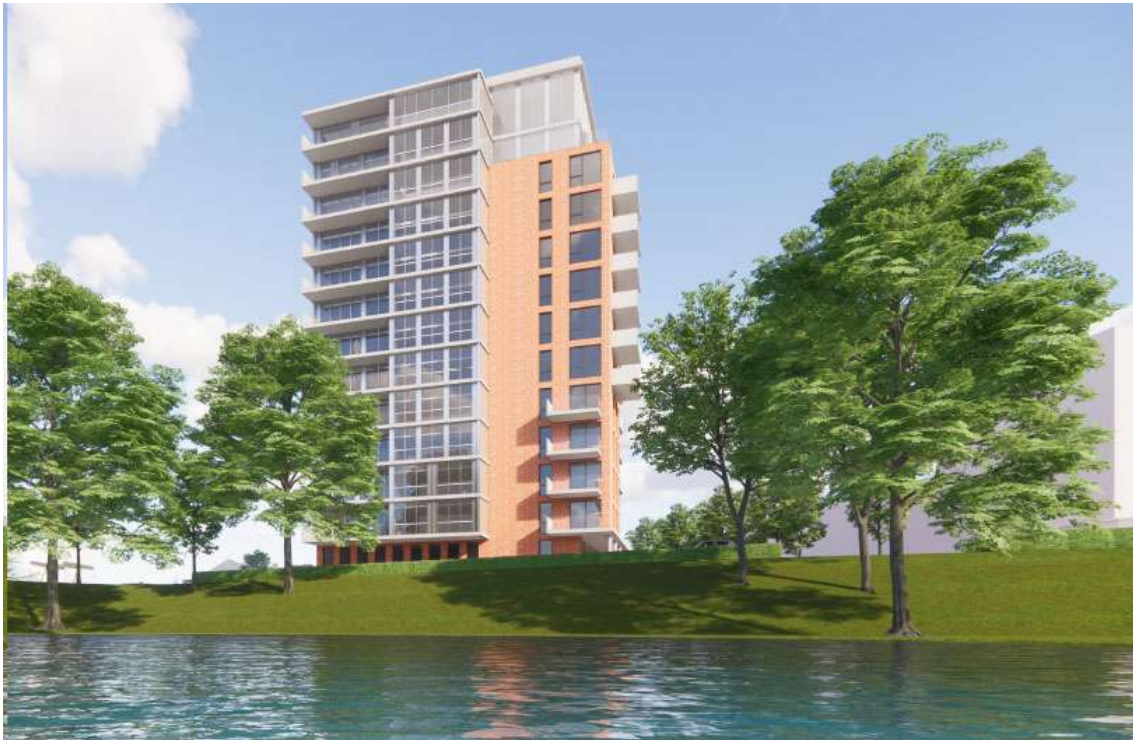
De ontwikkeling bestaat uit het realiseren van een woontoren van maximaal 13 verdiepingen en 41 meter hoog. In de woontoren komen appartementen. Aan de gevel komen balkons. Een impressie is in figuur 2.5 weergegeven. De woontoren biedt uitzicht over verschillende hoogtenpunten in de buurt, zoals het historische Dordrecht en de brug over de Noord (zie figuur 2.6).

Figuur 2.6 Impressie vanuit de waterkant (Rudy Uytenhaak partners architecten, 2021)

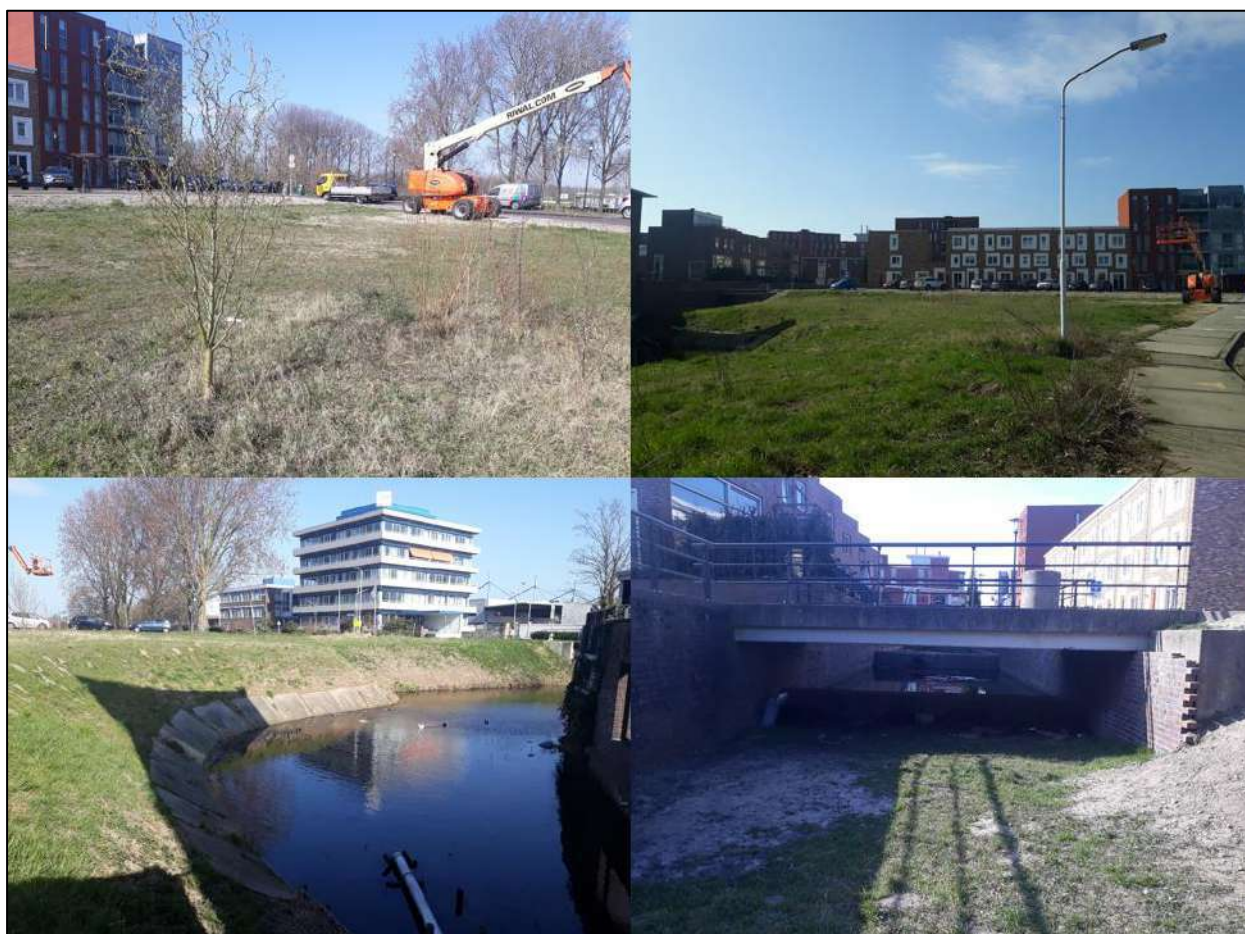
Het projectgebied bestaat uit een grasveld met kort gemaaid Engels raaigras met kleine stukken kale zanderige grond. In het midden van het veld staat een kleine krulwilg van ongeveer 1,5 meter hoog omringt door hoger gras. In het noorden van het projectgebied staat langs de Slobbengorsweg een lantaarnpaal in het gras. Aan de oostzijde van het projectgebied loopt een vrij brede watergang, ongeveer 8 meter, met een stijl aflopenede oever van ongeveer 2,5 meter hoog. Deze is aan de voet gedeeltelijk beschoeid. De zuidelijke zijde wordt begrenst door de Bolwerk en een parkeerterrein. Ten zuidoosten loopt het grasveld beperkt door onder een brug, tot deze hieronder aan een watergang grenst. Aan de westzijde van het projectgebied loopt de Slobbengorsweg. Aan de noordzijde wordt het projectgebied begrensd door de Havenstraat. In Afbeelding 2 zijn de beschreven gebiedselementen weergegeven.

*Afbeelding 2: Krulwilg en grasveld midden in het projectgebied (linksboven), lantarenpaal en overzicht van het projectgebied (rechtsboven), de oever en aanliggende watergang (linksonder) en de aan het projectgebied grenzende watergang onder een brug (rechtsonder).*

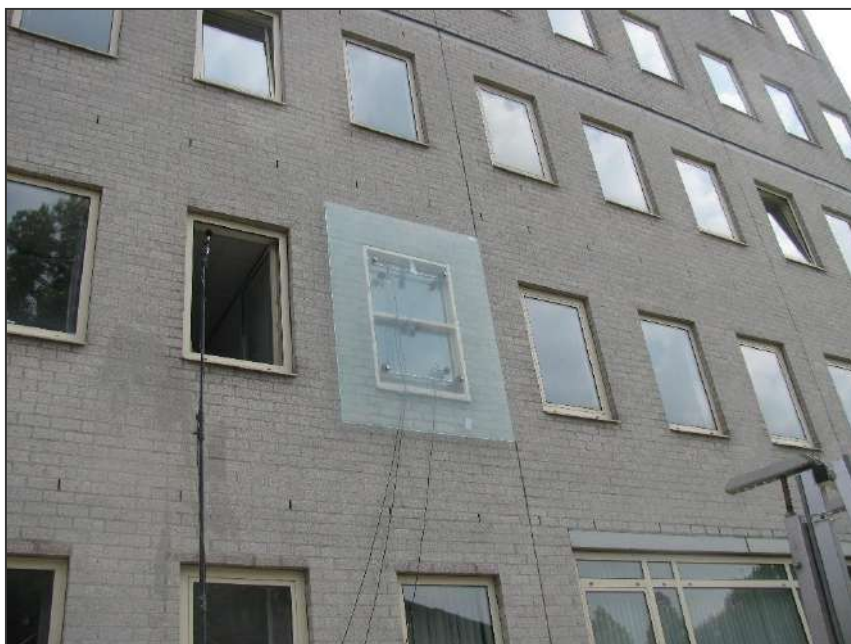
**Foto 3.1**

In een praktijksituatie is onderzocht wat het effect is van het plaatsen van glasplaten (glazen gevelgeluidschermen) voor het raam in de gevel van het kantoorpand aan de Heuvellaan 1 te Gouda. Hiertoe zijn op 11 juni 2013 metingen verricht van de geluidreductie van de glazen gevelgeluidschermen (zie ook onderstaande foto). Daarbij is gevarieerd in schermafmeting, afstand tussen het scherm en de gevel.

Glazen gevelgeluidscherm voor het raam in de gevel
